**Załącznik nr 1:**  
**Opis stanu technicznego na dzień 21.11.2019 r.**

**HANGAR LOTNICZY**  
**ROGOWO GMINA MRZEŻYNO**

**Opis stanu istniejącego na dzień 21.11.2019 r.**  
**HANGAR LOTNICZY w miejscowości Rogowo, gm. Mrzeżyno**

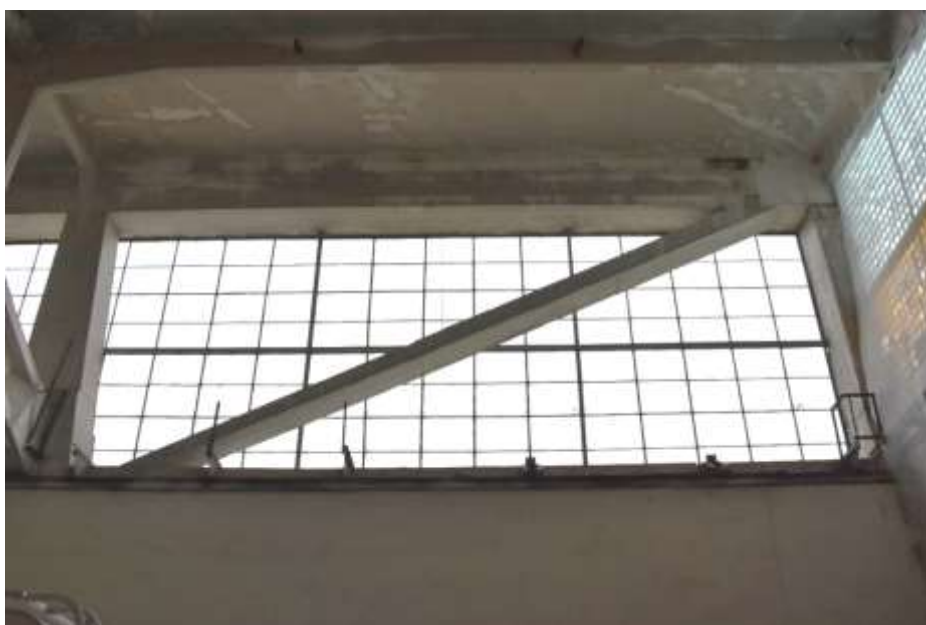
- w górnej części kratownica żelbetowa; pomiędzy słupem w osi B-B a dźwigarem I-I krzyżulec żelbetowy;

**Fot. 3.** Fragment ściany zewnętrznej: w górnej części kratownica żelbetowa; pomiędzy słupem w osi B-B a dźwigarem I-I krzyżulec żelbetowy;

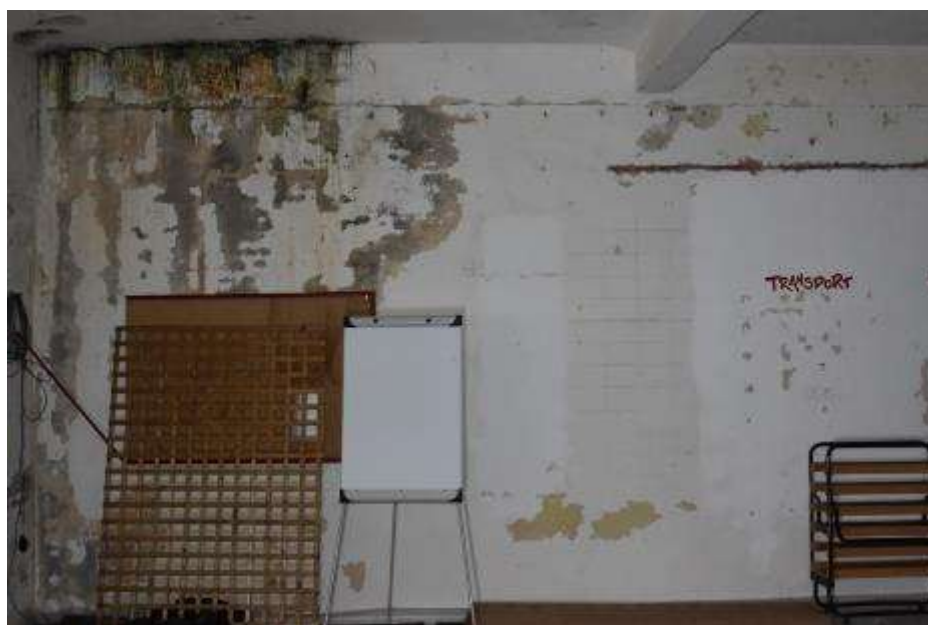
**Fot. 32.** Fragment ściany wewnętrznej: w pomieszczeniu nr 20 ściana silnie zawilgocona w narożniku przy osi 5-5; złuszczenia warstw tynkarskich;  
- belka żelbetowa zawilgocona; beton skorodowany; na powierzchni rozwój glonów i grzybów pleśniowych;

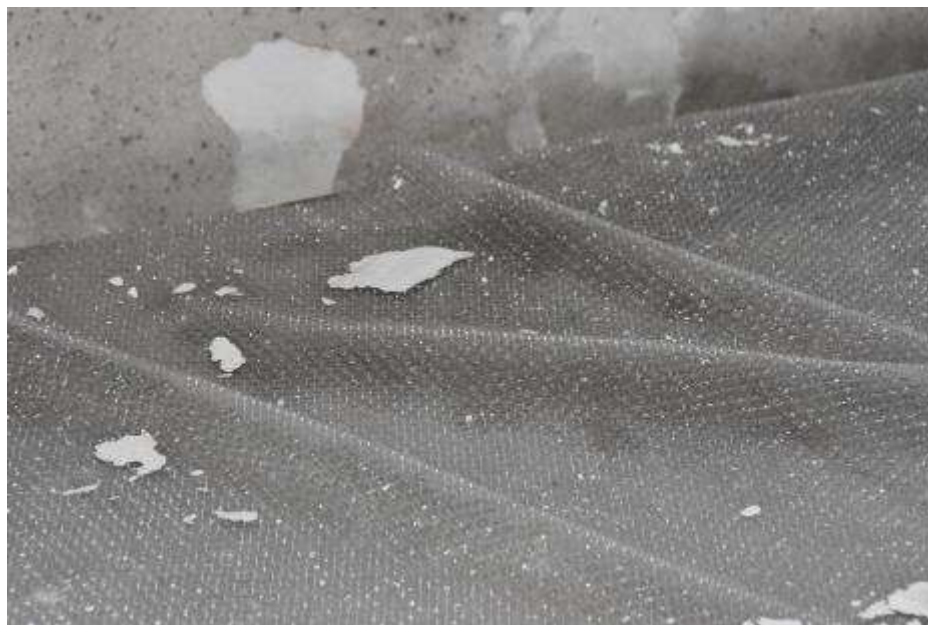
**Fot. 44.** Fragment ściany zewnętrznej: złuszczone fragmenty zalegają na posadce;  
- ciemne zacieki w górnej części ściany;

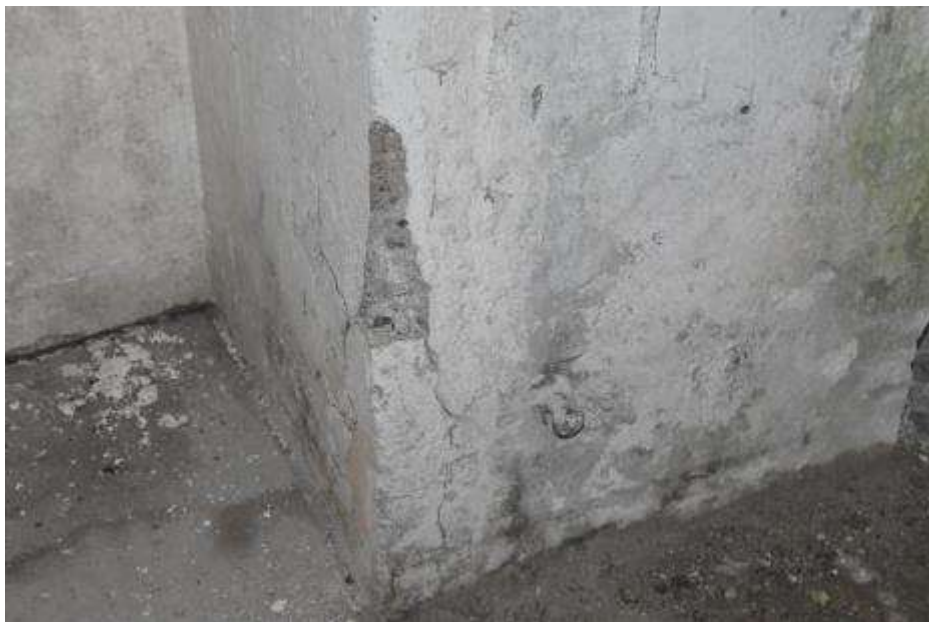
- odspojona otulina w dolnej części słupa;

**Fot. 51.** Fragment ściany zewnętrznej: odspojona otulina w dolnej części słupa;

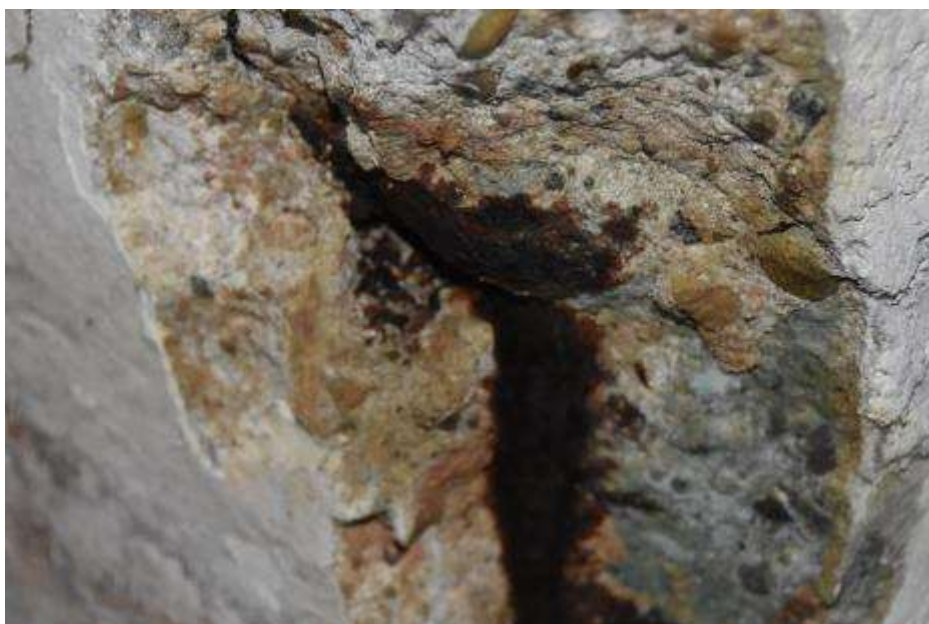
- po odsłonięciu zbrojenia i przeprowadzaniu badania kontrolnego karbonatyzacji stwierdzono brak ochrony betonu przed korozją;

**Fot. 52.** Fragment ściany zewnętrznej: po odsłonięciu zbrojenia i przeprowadzaniu badania kontrolnego stwierdzono brak ochrony betonu przed korozją;

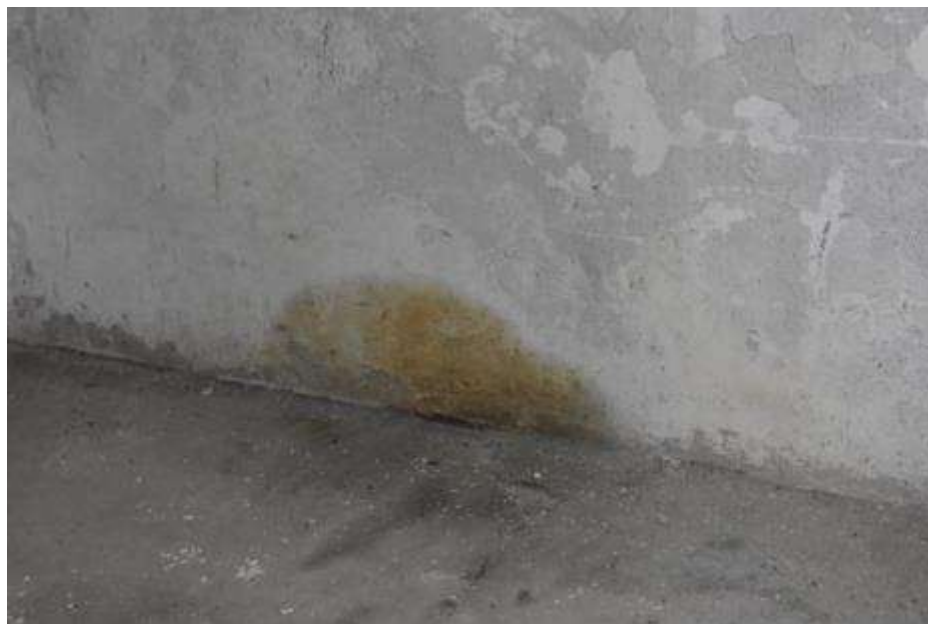
- ściana zawilgocona w dolnej części; złuszczenia lica wyprawy tynkarskiej;

**Fot. 55.** Fragment ściany zewnętrznej: ściana zawilgocona w dolnej części;

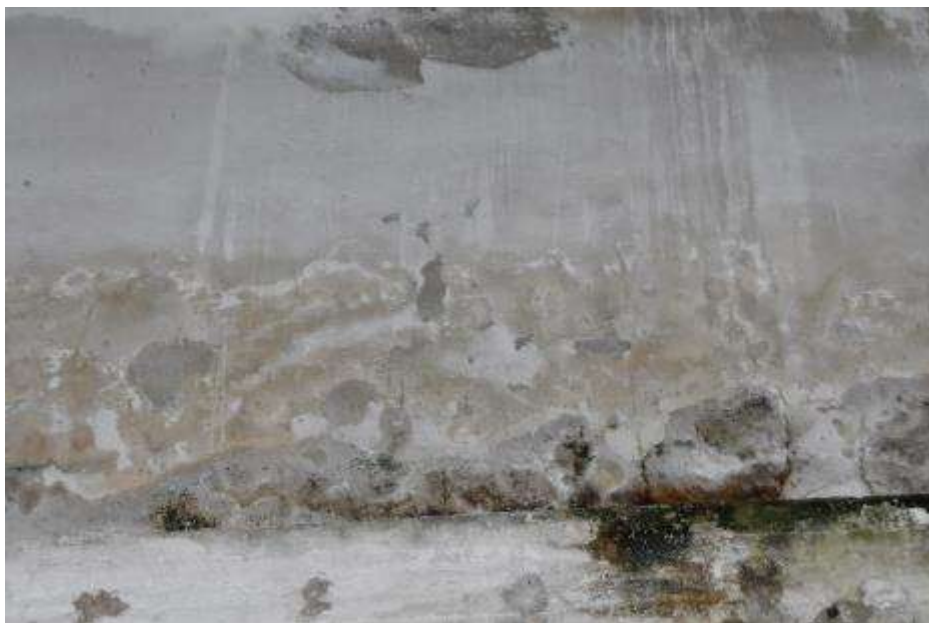
- wypełnienie powyżej belki silnie zawilgocone; tynk skorodowany; odspojony od podłoża; na powierzchni rozwój glonów i grzybów pleśniowych;

**Fot. 58.** Fragment ściany zewnętrznej: wypełnienie powyżej belki silnie zawilgocone;

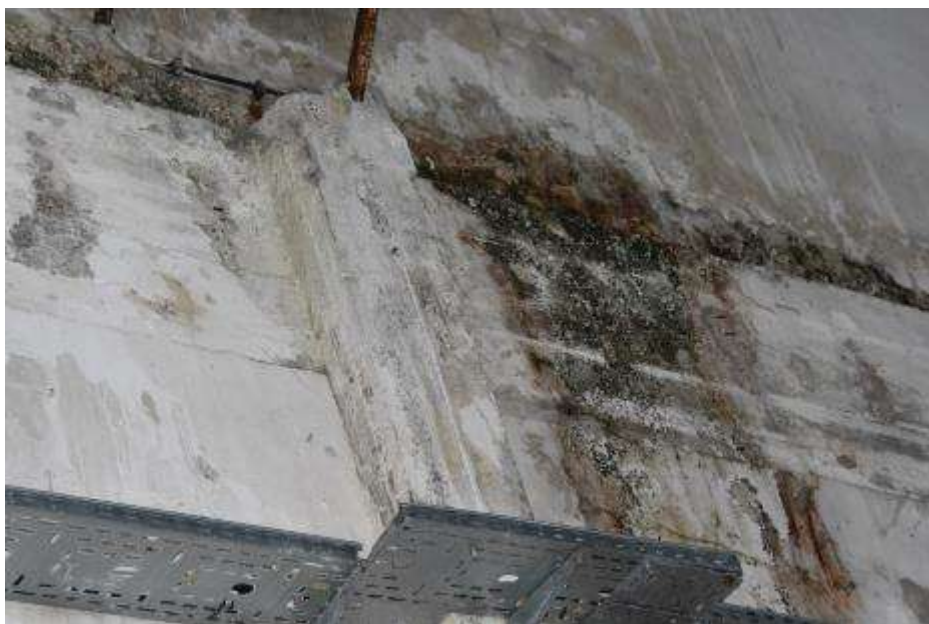
- rozległe zacieki w rejonie pilastra; w miejscu zawilgocenia na powierzchni rozwój glonów i grzybów pleśniowych;

**Fot. 59.** Fragment ściany zewnętrznej: rozległe zacieki w rejonie pilastra;

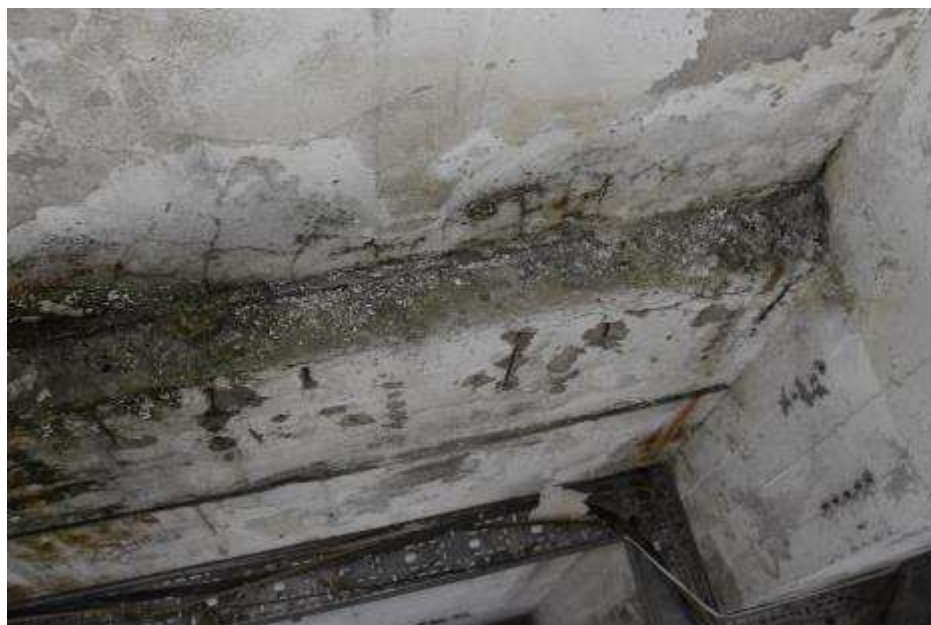
**Fot. 73.** Fragment ściany zewnętrznej: od góry belka z odsadzką 15 cm;

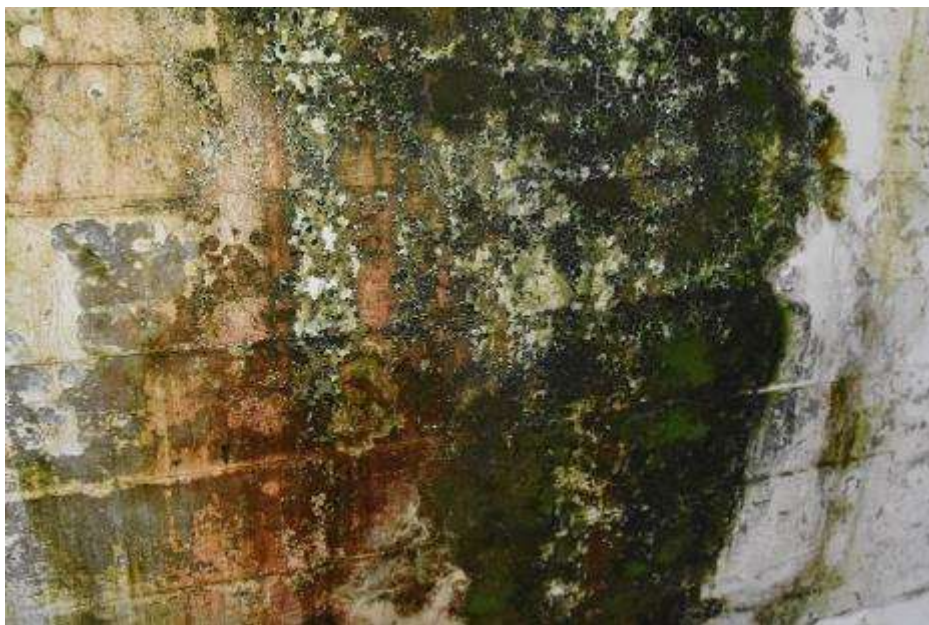
- belka górna pod płytą dachową wysokości 105 cm; silnie zawilgocona; na powierzchni narośle glonów i grzybów;

**Fot. 74.** Fragment ściany zewnętrznej: belka górna pod płytą dachową wysokości 105 cm; silnie zawilgocona; na powierzchni narośle glonów i grzybów;

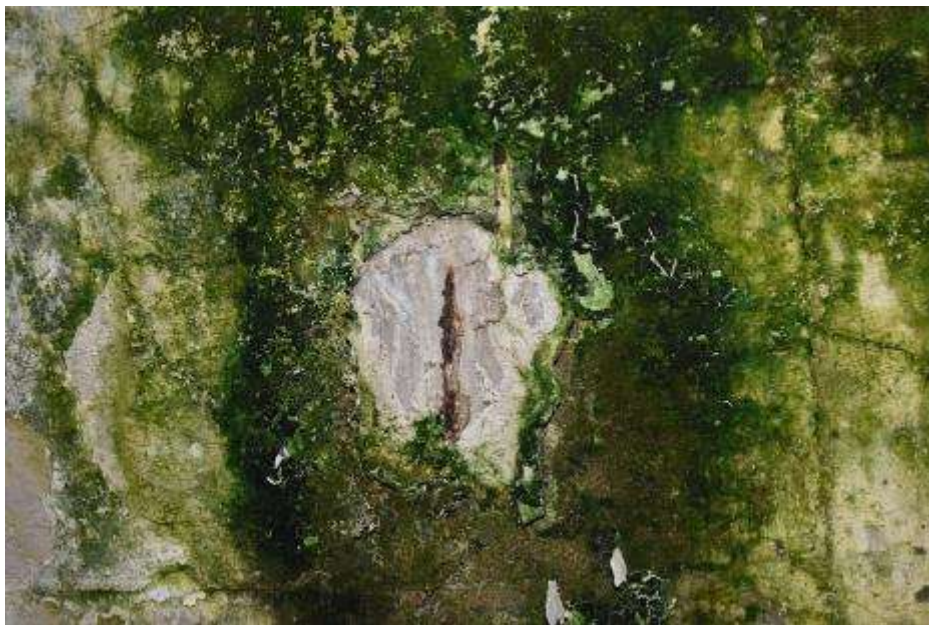
- lokalnie brak otuliny prętów;

**Fot. 75.** Fragment ściany zewnętrznej: lokalnie brak otuliny prętów;

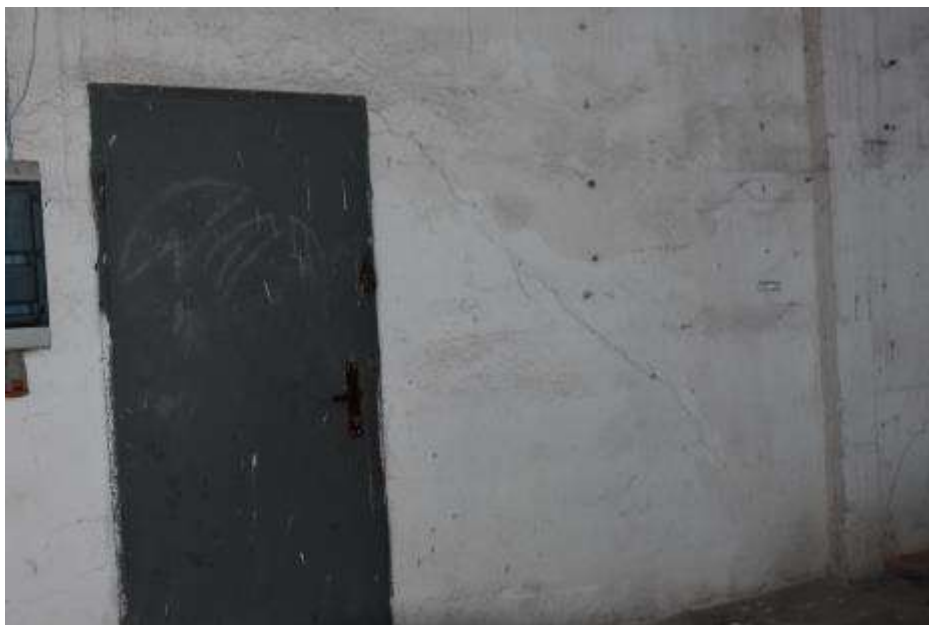
**Fot. 80.** Fragment ściany zewnętrznej: zarysowania wypełnienia w rejonie otworów drzwiowych;

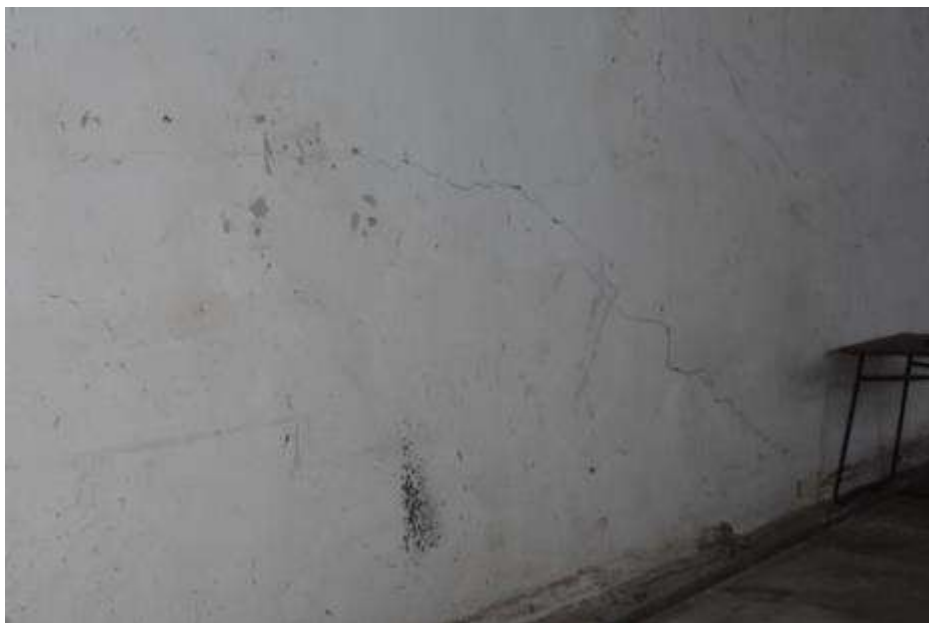
**Fot. 82.** Fragment ściany zewnętrznej: zarysowania ściany wypełniającej na odcinku od pilasta do ściany w osi C-C;

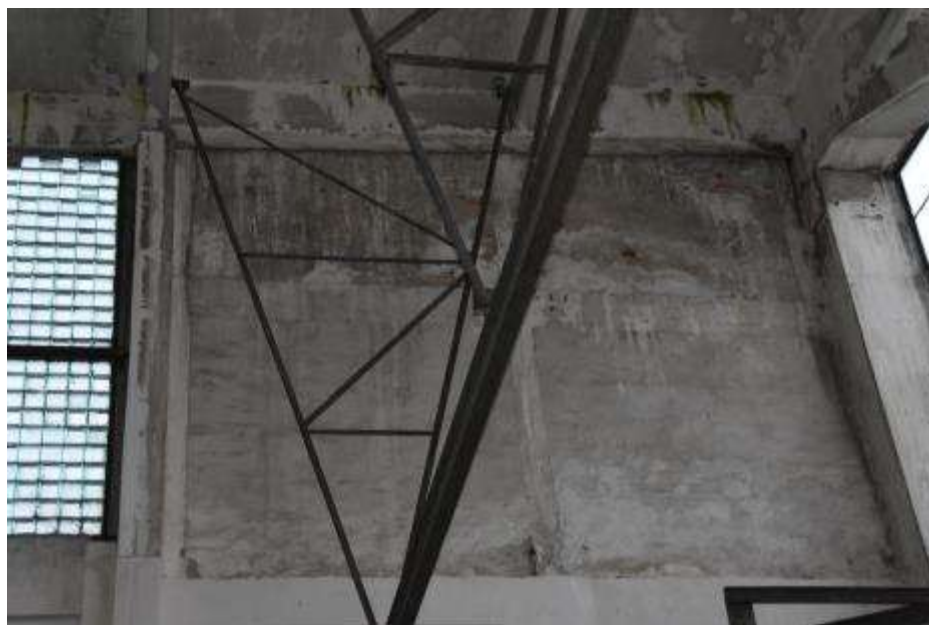
- powyżej tynki skorodowane; na powierzchni ciemne naloty;

**Fot. 96.** Fragment ściany zewnętrznej: powyżej tynki skorodowane; na powierzchni ciemne naloty;

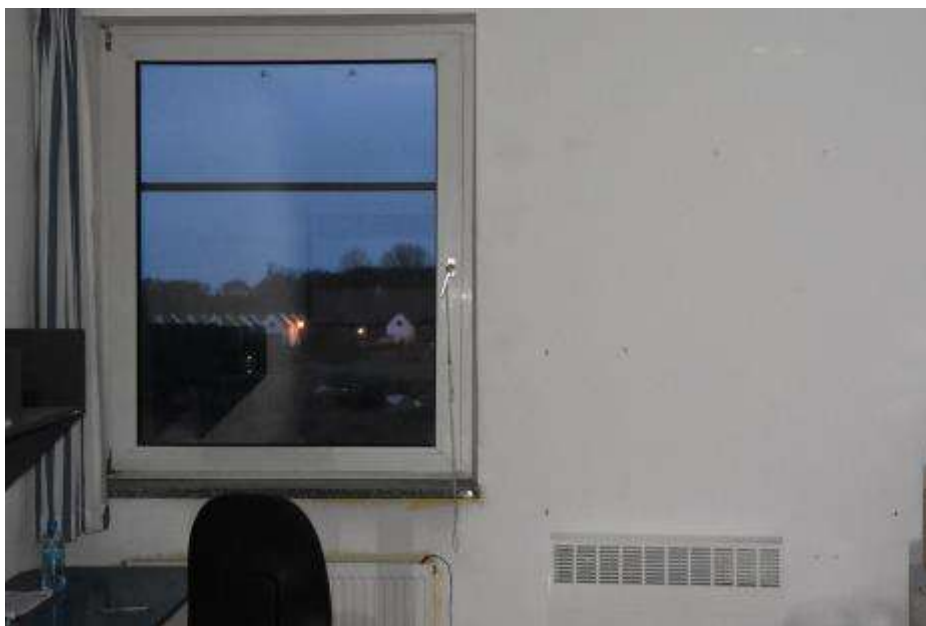
**Fot. 107.** Fragment ściany zewnętrznej: pomieszczenie ogrzewane; ściana wyłożona płytami G-K; po modernizacji;

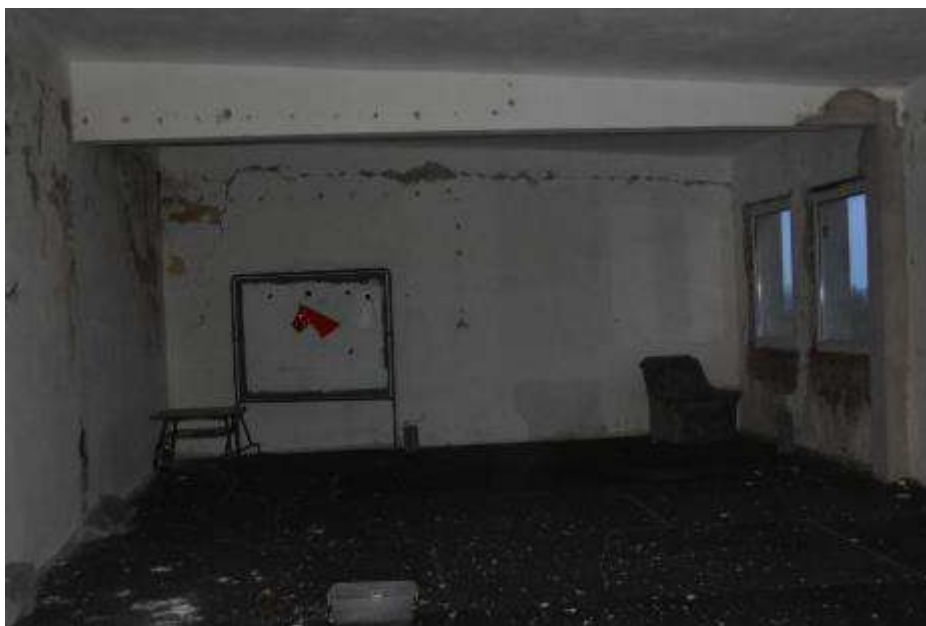
- ściana tynkowana i malowana; zawilgocona;

**Fot. 118.** Fragment ściany wewnętrznej: ściana tynkowana i malowana; zawilgocona;

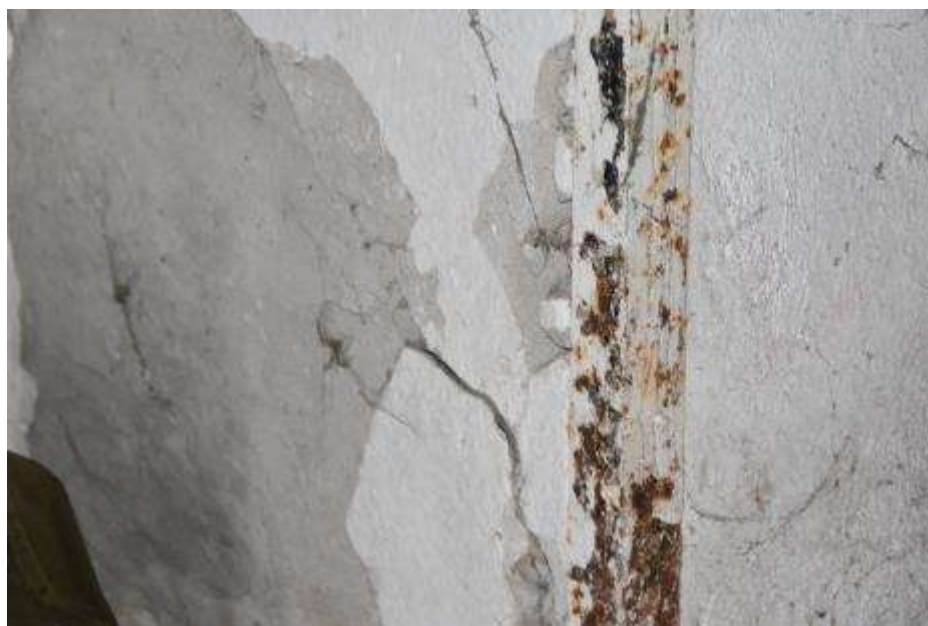
- w dolnej części ściana zawilgocona; wyprawy tynkarskie skorodowane; odspojone; we fragmentach złuszczenia warstwy zewnętrznej tynku;

**Fot. 124.** Fragment ściany zewnętrznej: w dolnej części ściana zawilgocona; wyprawy tynkarskie skorodowane; odspojone; we fragmentach złuszczenia warstwy zewnętrznej tynku;

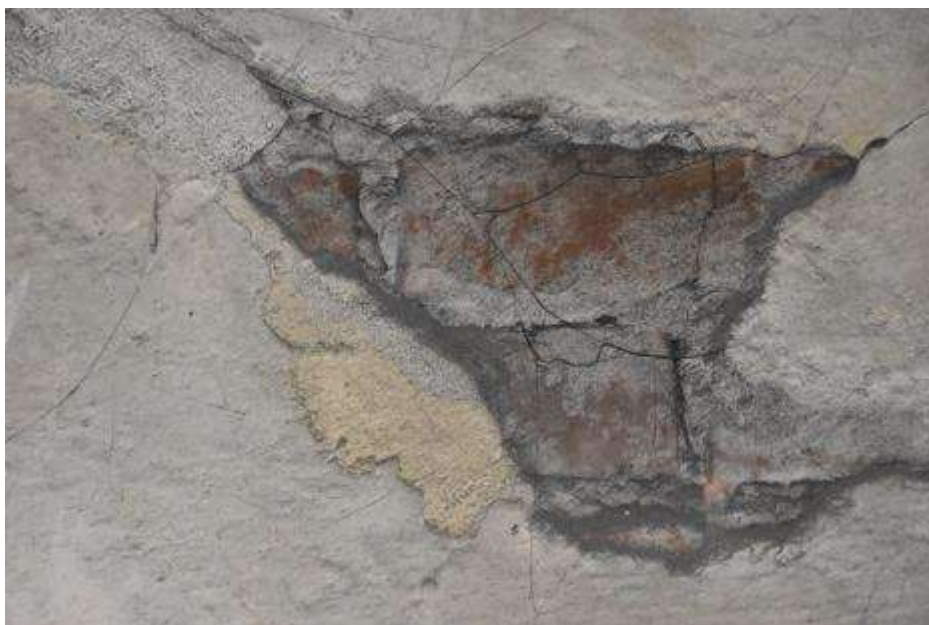
**Fot. 143.** Fragment ściany wewnętrznej: ściana szkieletowa z wypełnieniem murowanym z cegły ceramicznej; tynkowana; tynk skorodowany; odspojony od podłoża; spękany;

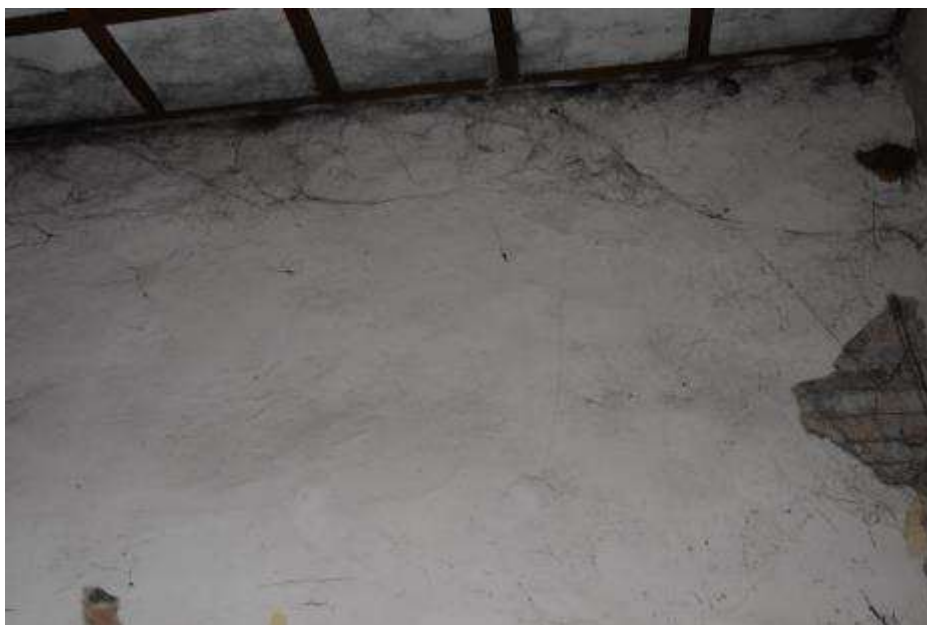
- ściana wymurowana z cegły ceramicznej; tynkowana; tynk skorodowany; odspojony we fragmentach odpada;

**Fot. 147.** Fragment ściany wewnętrznej: ściana wymurowana z cegły ceramicznej; tynkowana; tynk skorodowany; odspojony we fragmentach odpada;

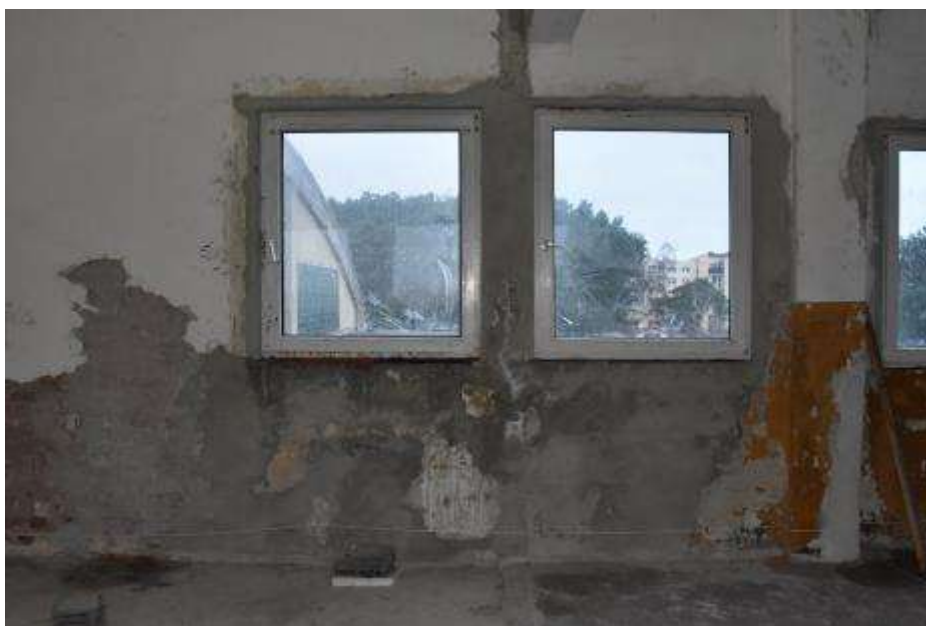
- ściana tynkowana i malowana; rozległe ubytki wyprawy; ślady napraw;
- w ścianie otwory okienne; stolarka plastikowa;
- ściana zawilgocona; zachowane fragmenty tynku skorodowane; zacieki; złuszczenia warstw malarskich;

**Fot. 164.** Fragment ściany zewnętrznej: ściana tynkowana i malowana; rozległe ubytki wyprawy; ślady napraw; zachowane fragmenty tynku skorodowane; zacieki; złuszczenia warstw malarskich;

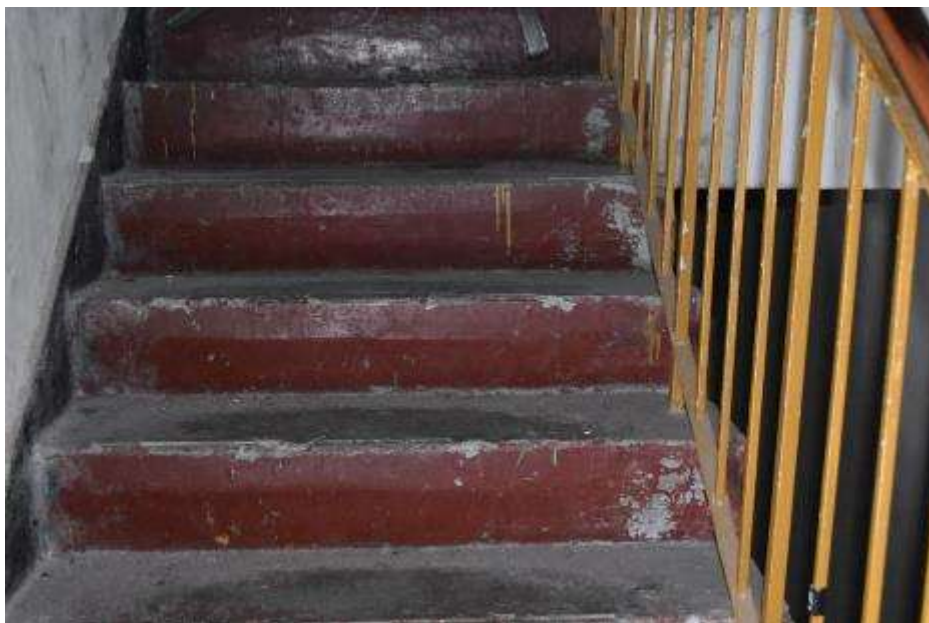
**Fot. 182.** Fragment biegu schodowego: stopnie i podstopnice malowane; lokalnie uszkodzenia mechaniczne stopni;

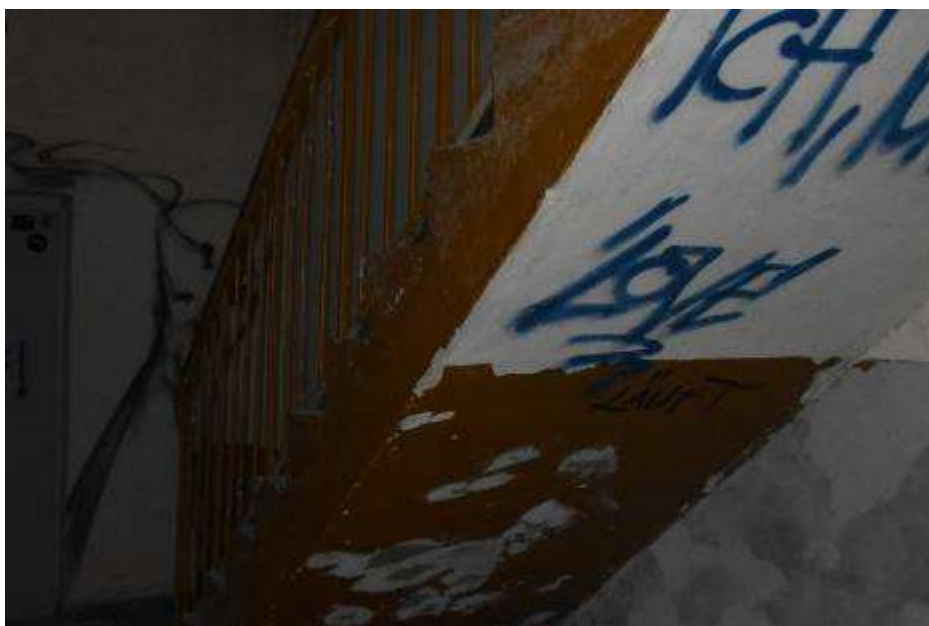
**Fot. 183.** Fragment biegu schodowego: schody płytowe; żelbetowe; stopnie i podstopnice malowane; napisy na podniebieniu schodów;

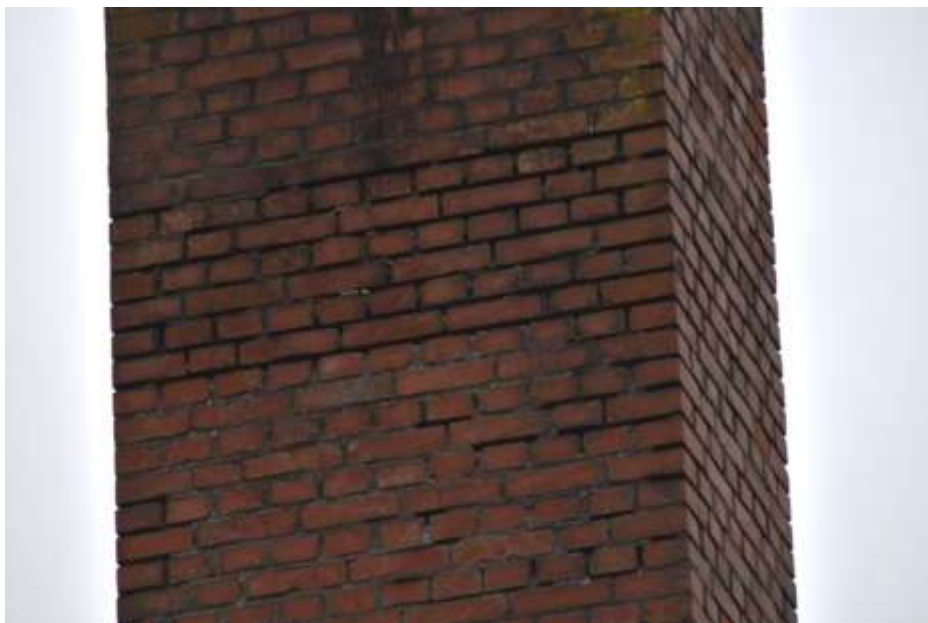
**Fot. 195.** Fragment komina: powyżej poziomu dachu komin bez tynku; głębokie ubytki zaprawy w spoinach;

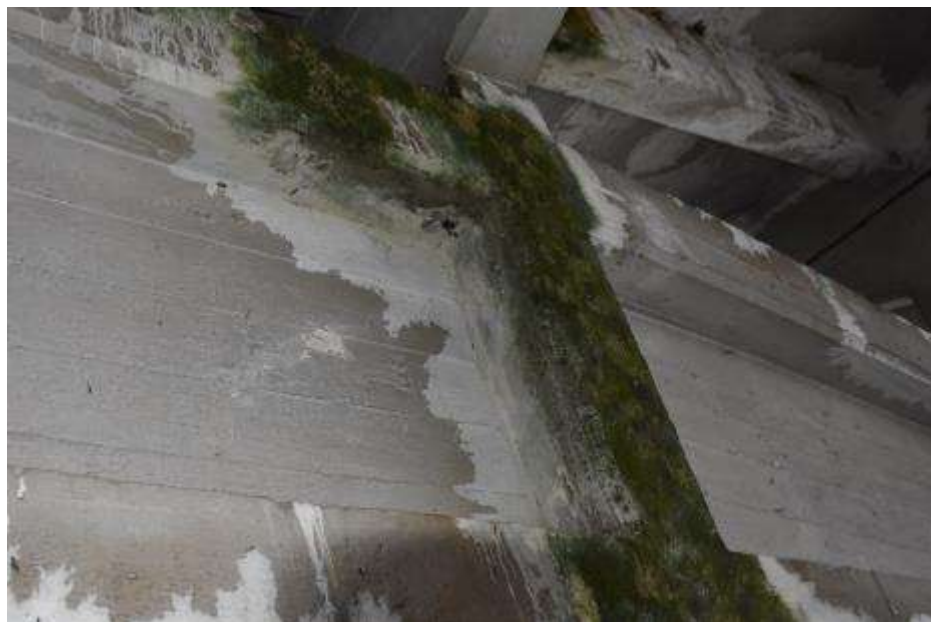
- przy trzecim wieszaku licząc od południa silne zawilgocenie; rozwój kolonii glonów na przewiązce, pasie górnym i dolnym łuku;

**Fot. 205.** Fragment dźwigara w osi III-III: przy trzecim wieszaku licząc od południa silne zawilgocenie; rozwój kolonii glonów przewiązce; pasie górnym i dolnym łuku;

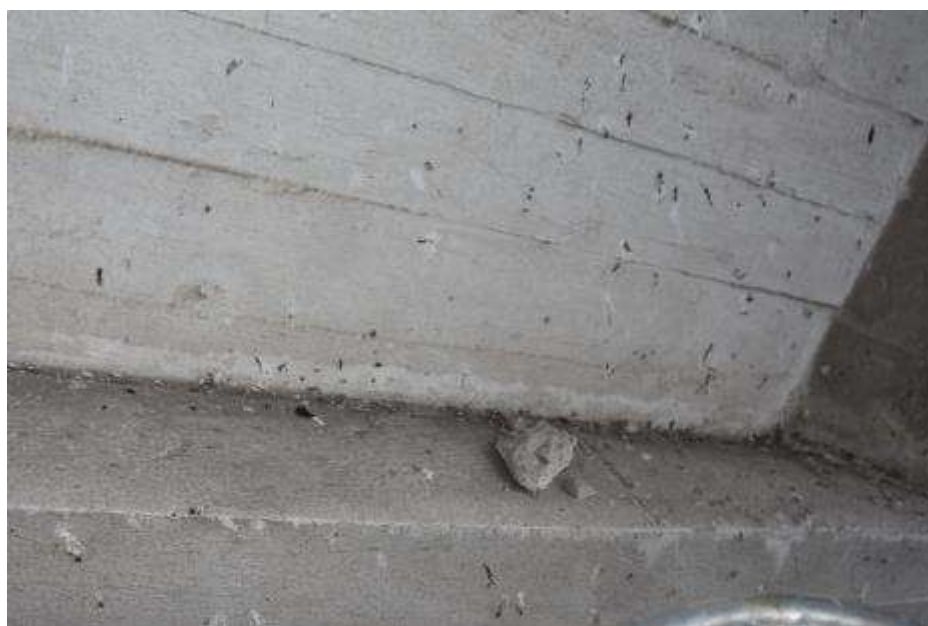
- odspojone fragmenty betonu zalegają na dolnej półce łuku;

**Fot. 213.** Fragment dźwigara w osi III-III: odspojone fragmenty betonu zalegają na dolnej półce łuku;

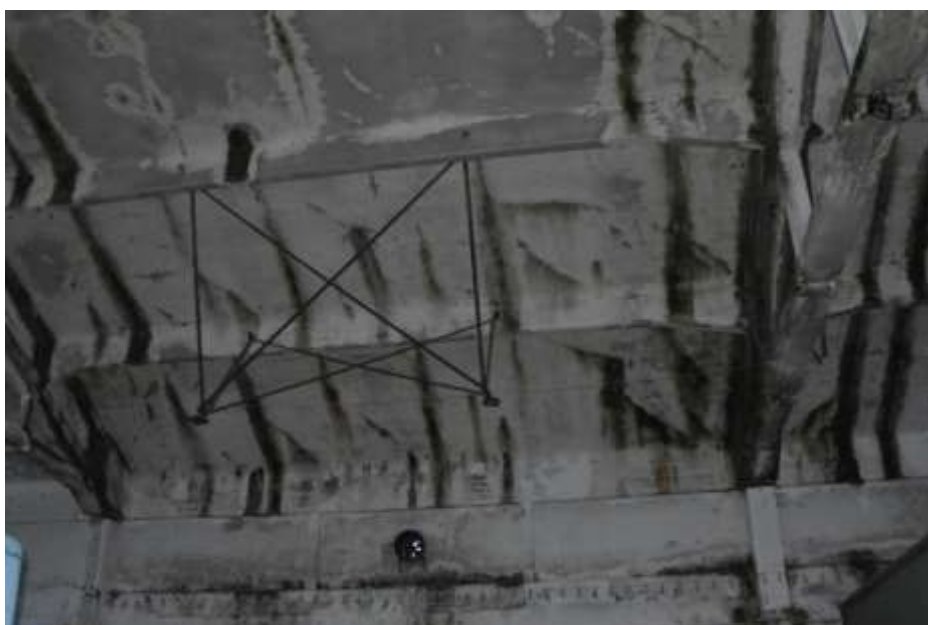
**Fot. 230.** Fragment płyty dachowej: rozległe zacieki od strony północnej; na powierzchni płyty oraz na płatwiach rozwój kolonii glonów;

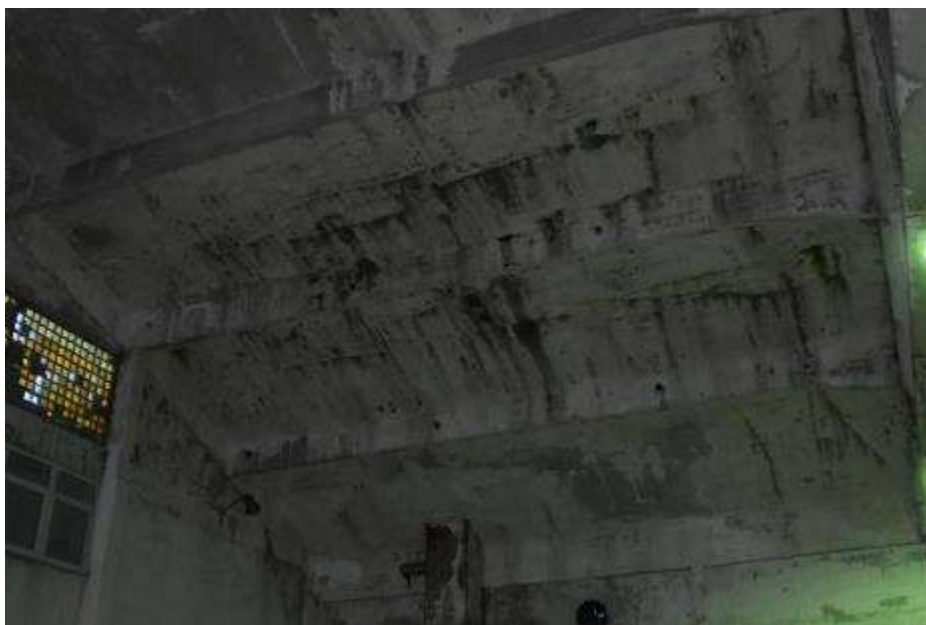
**Fot. 233.** Fragment płyty dachowej: od strony północnej punktowe zawilgocenie;

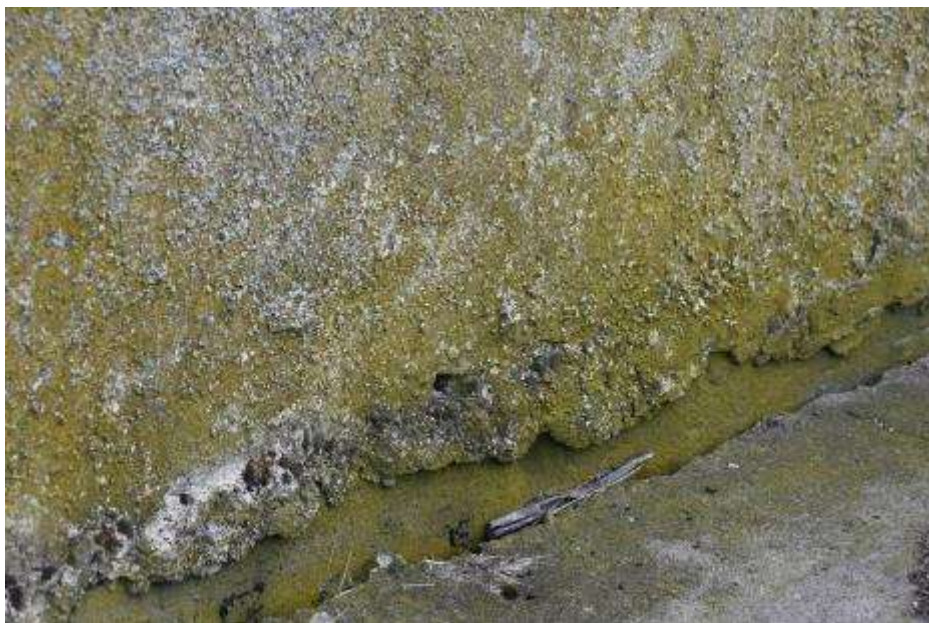
**Fot. 275:** Fragment elewacji zachodniej: w dolnej części do wysokości 90 cm ślady zawilgocenia; na powierzchni tynku rozwój glonów i porostów;

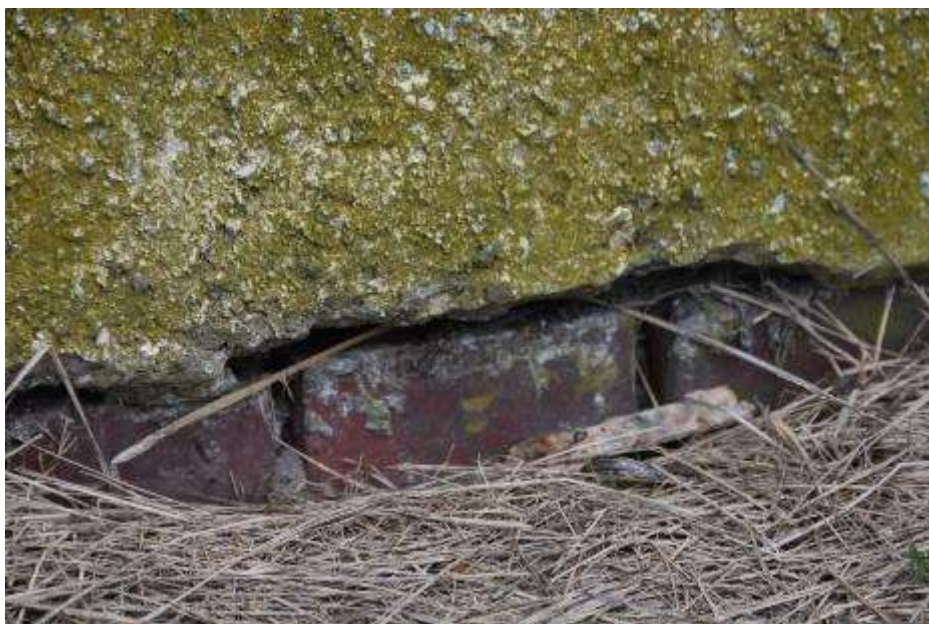
- ponad opaską ubytki wyprawy tynkarskiej; głębokie ubytki zaprawy w spoinach;

**Fot. 276:** Fragment elewacji zachodniej: ponad opaską ubytki wyprawy tynkarskiej; głębokie ubytki zaprawy w spoinach;

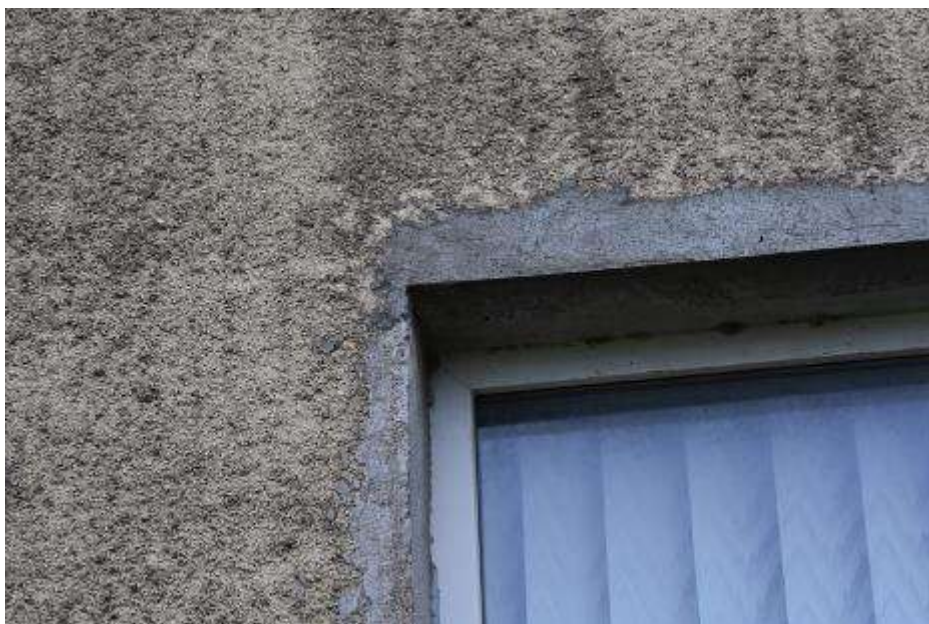
- wokół otworów okiennych uzupełnienia zaprawą cementową;

**Fot. 278:** Fragment elewacji zachodniej: wokół otworów okiennych uzupełnienia zaprawą cementową;

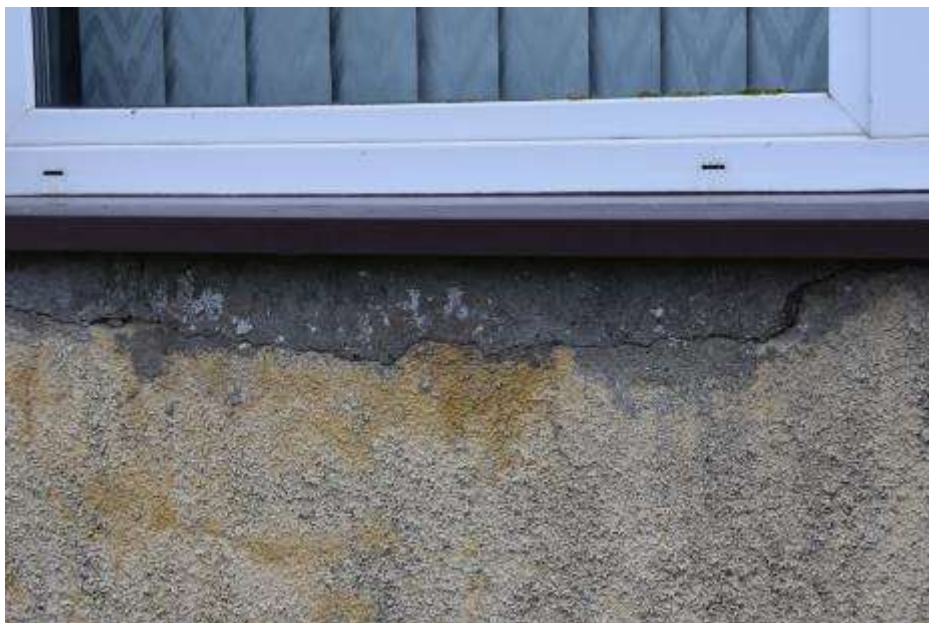
**Fot. 279:** Fragment elewacji zachodniej: uszkodzenia w partiach podokiennych;

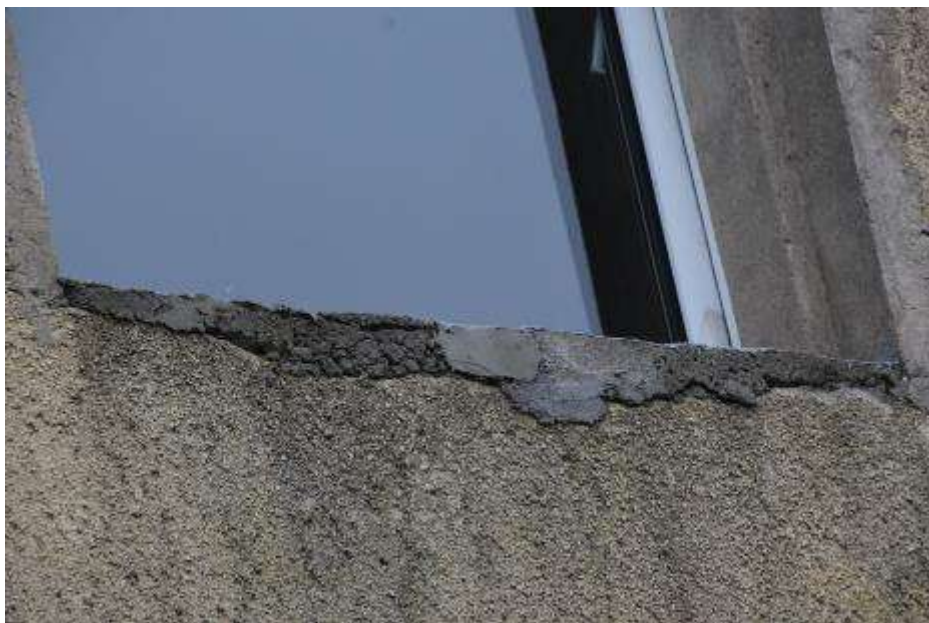
- w poziomie I piętra brak parapetów;

**Fot. 280:** Fragment elewacji zachodniej: w poziomie I piętra brak parapetów;

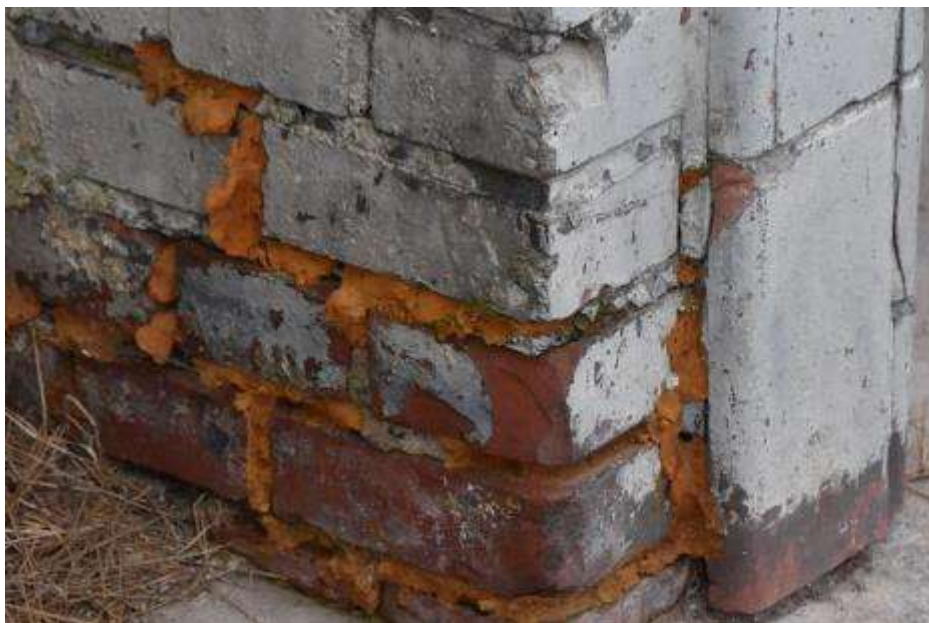
**Fot. 283:** Fragment elewacji zachodniej: głębokie ubytki zaprawy w spoinach;

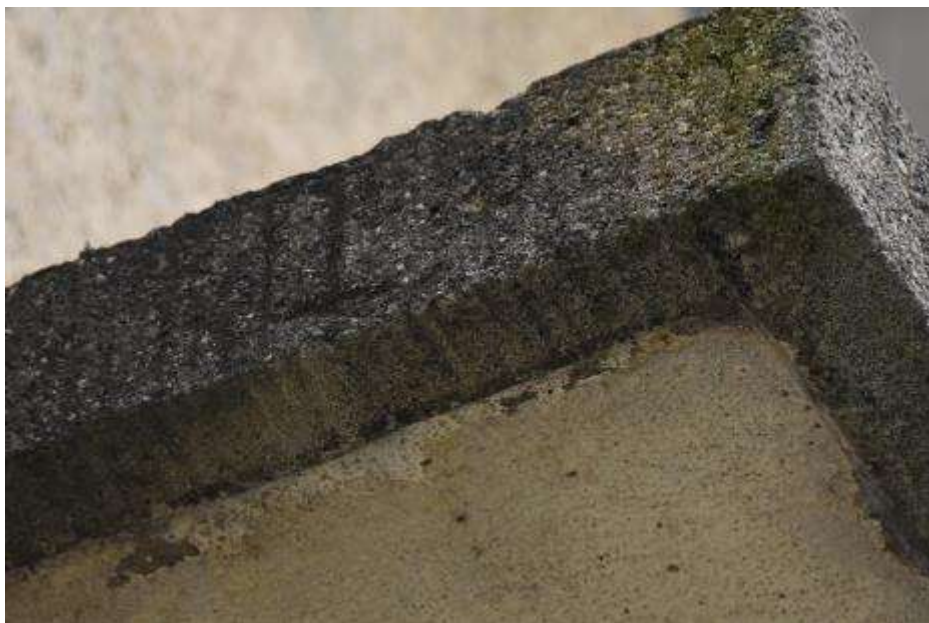
**Fot. 284:** Fragment elewacji zachodniej: nad wejściem daszek żelbetowy; powierzchnie boczne gradzinowane;

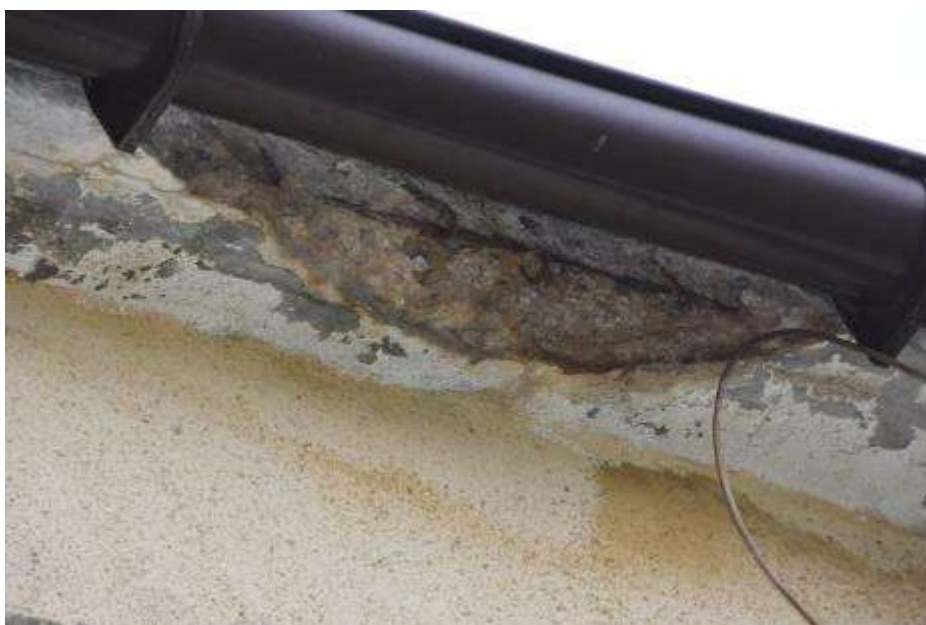
**Fot. 288:** Fragment elewacji zachodniej: ściana zwieńczona prostym wysuniętym gzymsem; lokalnie ubytki betonu; odsłonięte zbrojenie skorodowane;

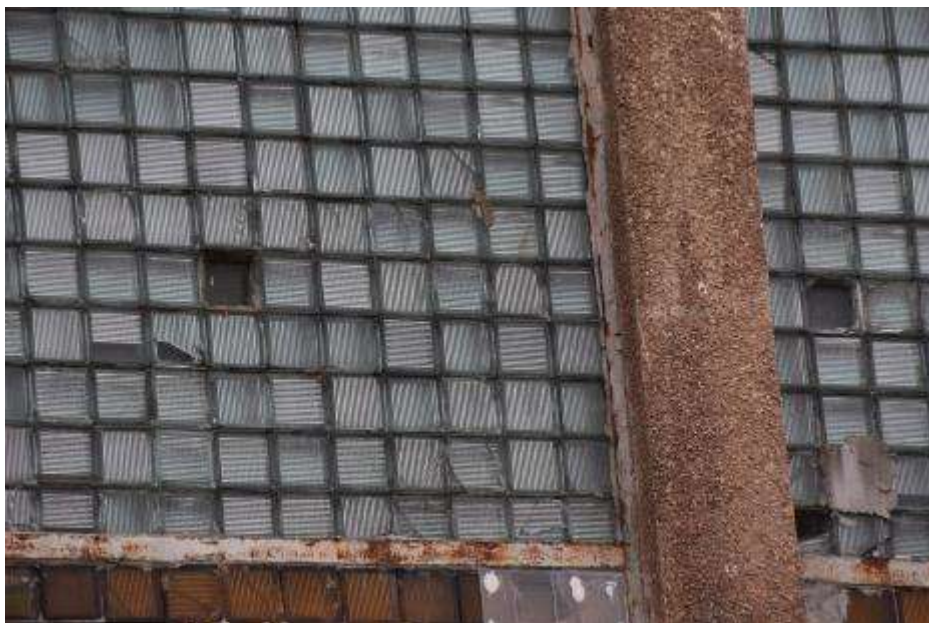
**Fot. 291:** Fragment elewacji zachodniej: luksfery lokalnie uszkodzone;
