**Załącznik nr 1:**  
**Opis stanu technicznego na dzień 21.11.2019 r.**

**HANGAR LOTNICZY**  
**ROGOWO GMINA MRZEŻYNO**

**Opis stanu istniejącego na dzień 21.11.2019 r.**  
**HANGAR LOTNICZY w miejscowości Rogowo, gm. Mrzeżyno**

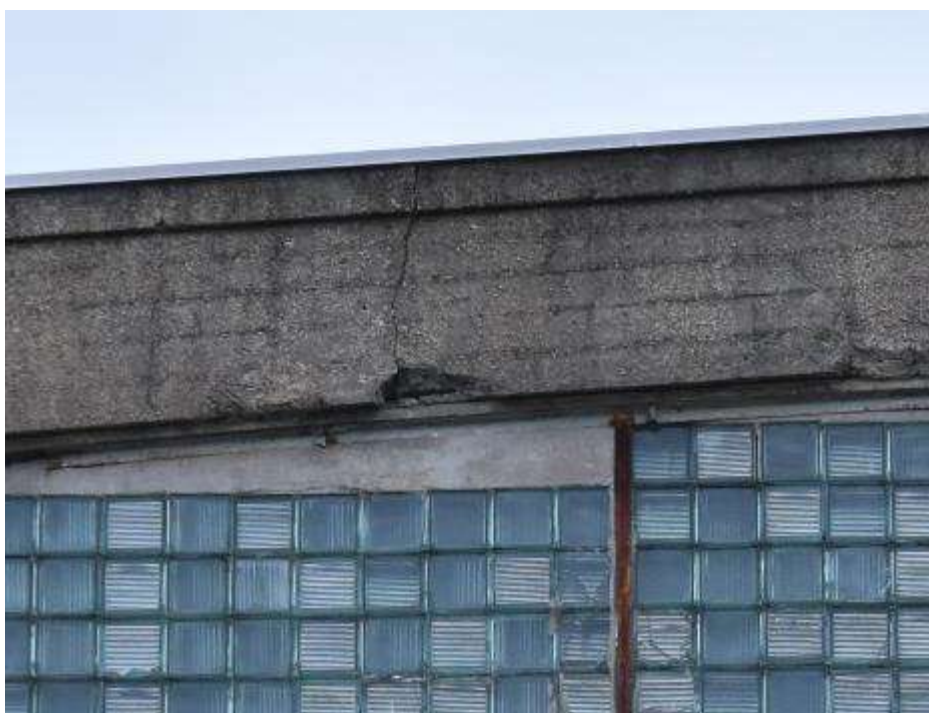
- belka wieńcząca z pionowy pęknięciem;

**Fot. 292:** Fragment elewacji zachodniej: belka wieńcząca z pionowym pęknięciem;

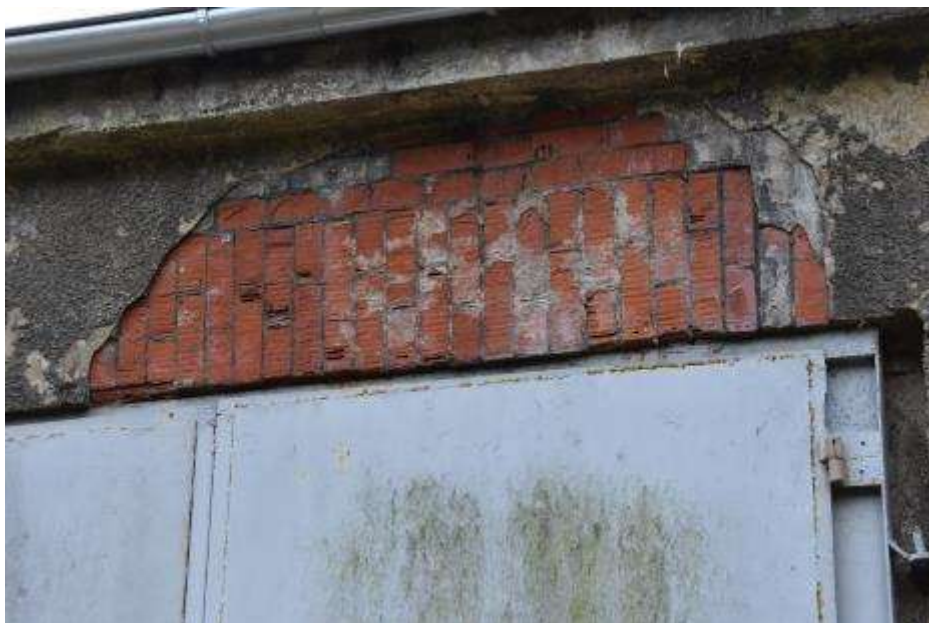
**Fot. 305:** Fragment elewacji północnej: rozległy ubytek tynku na nadprożu bramy w osi drugiej od zachodu; odsłonięta cegła skorodowana; uszkodzenia lica; cegła ceramiczna drążona;

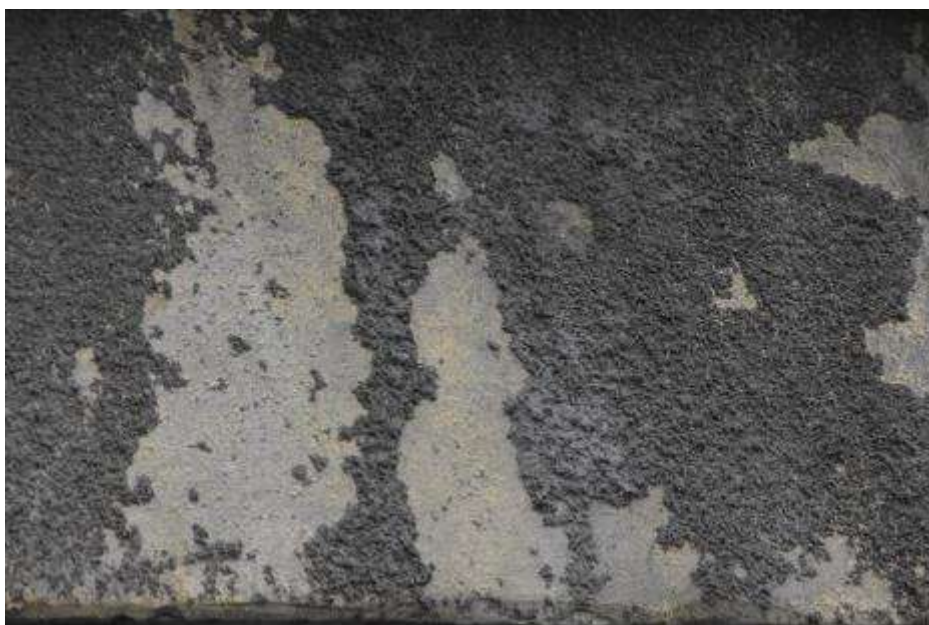
**Fot. 306:** Fragment elewacji północnej: liczne złuszczenia warstwy zewnętrznej tynku;

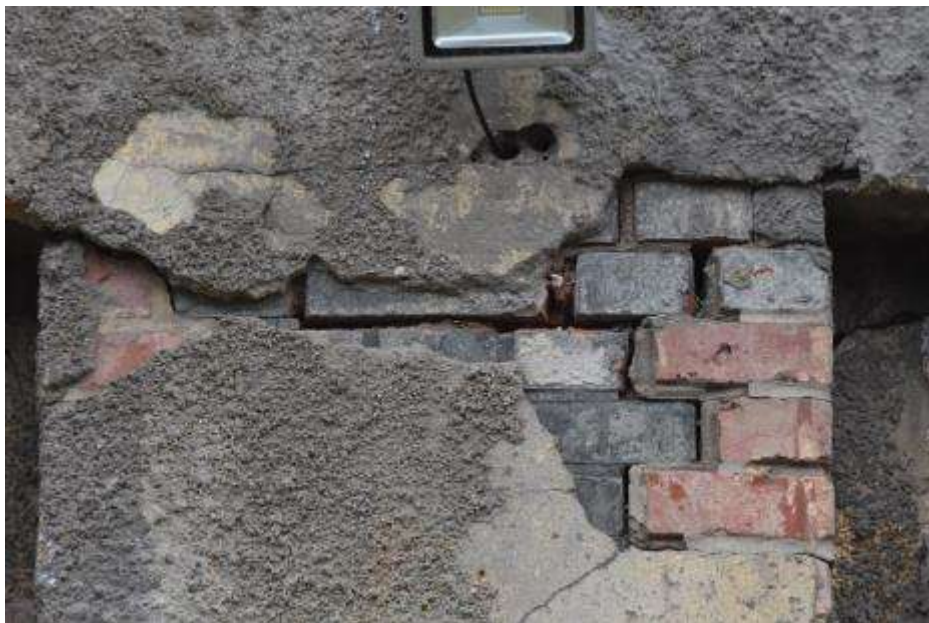
**Fot. 307:** Fragment elewacji północnej: filarek pomiędzy bramami w osi drugiej i trzeciej od zachodu z poziomym pęknięciem w poziomie nadproży;

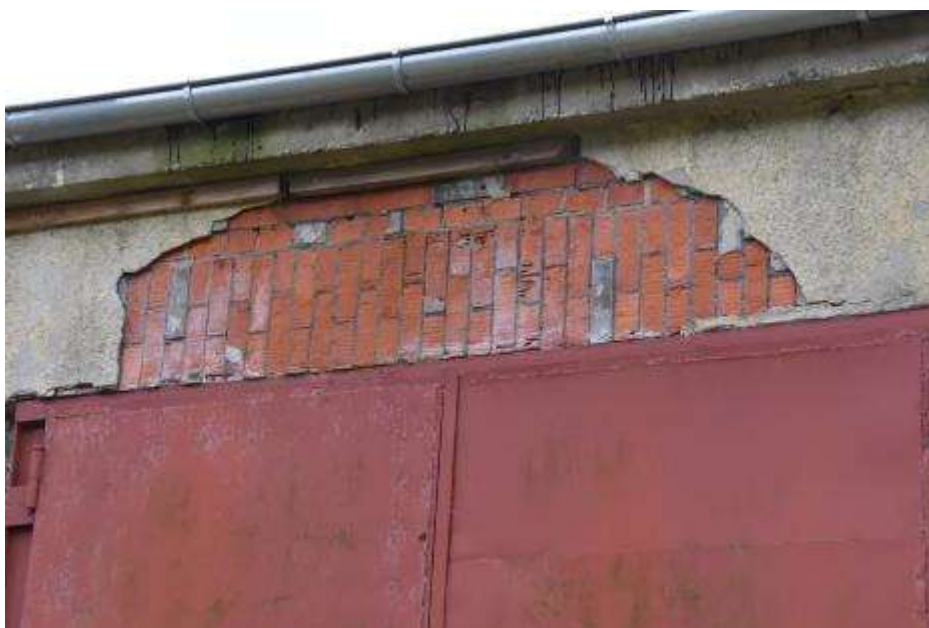
**Fot. 310:** Fragment elewacji frontowej: rozległy ubytek tynku na nadprożu bramy w osi siódmej od zachodu; uszkodzenia lica cegły;

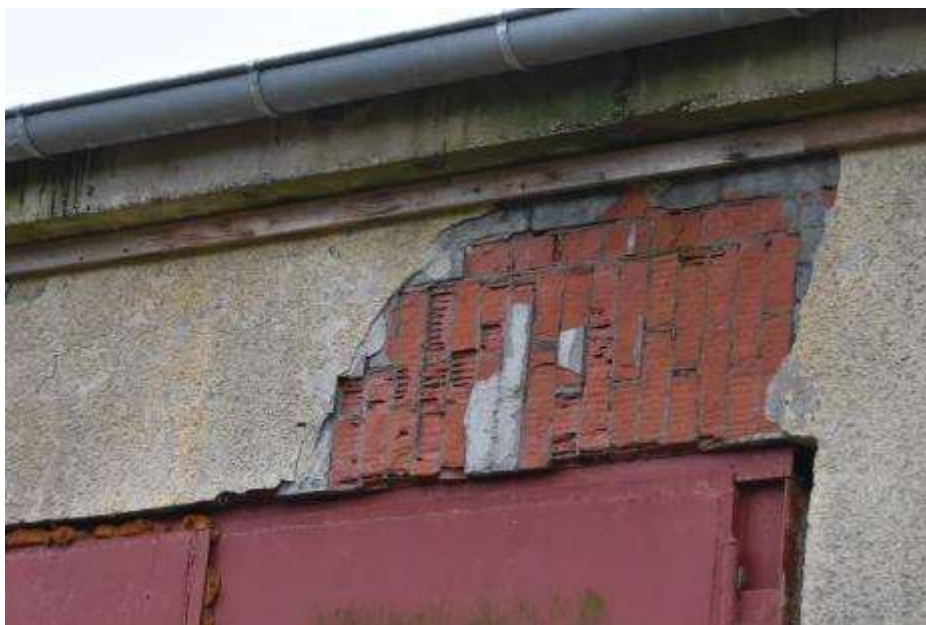
**Fot. 311:** Fragment elewacji północnej: rozległy ubytek tynku na nadprożu bramy w osi ósmej od zachodu; uszkodzenia lica cegły;

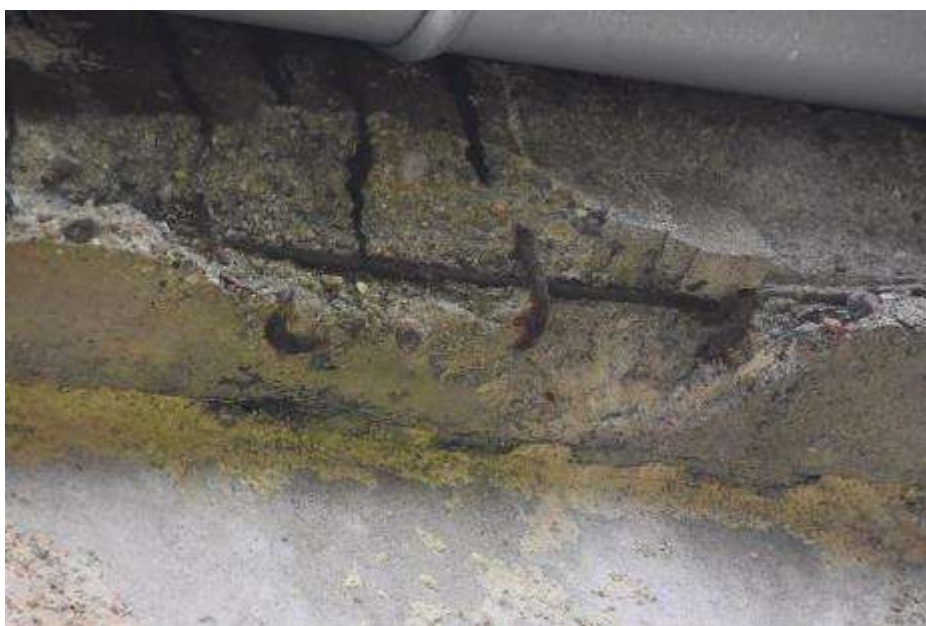
**Fot. 312:** Fragment elewacji północnej: ściana zwieńczona gzymsem żelbetowym; lokalnie gzyms uszkodzony; odsłonięte pręty skorodowane;

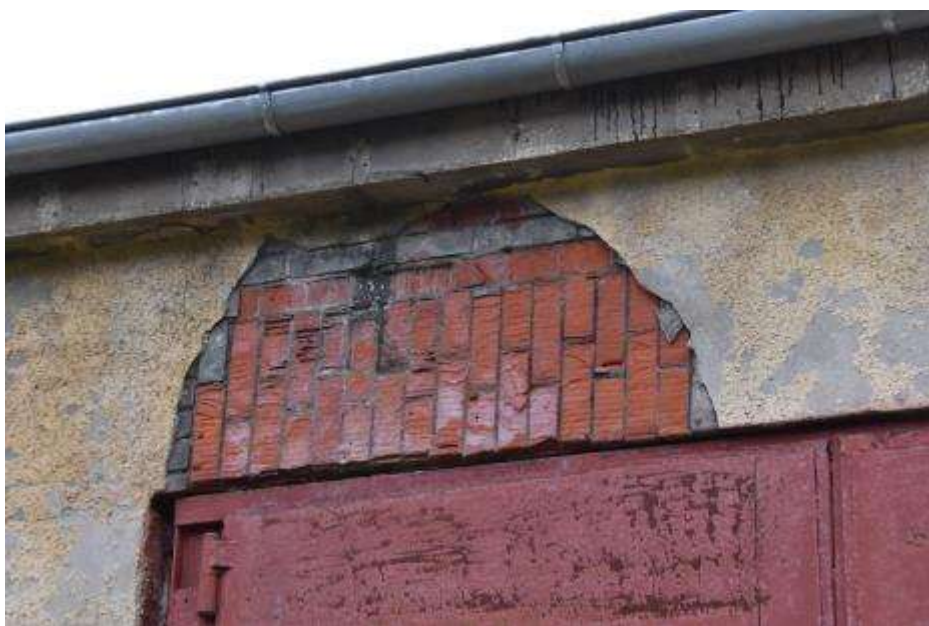
**Fot. 314:** Fragment elewacji północnej: rozległy ubytek tynku na nadprożu bramy w osi siedemnastej od zachodu; uszkodzenia lica cegły;

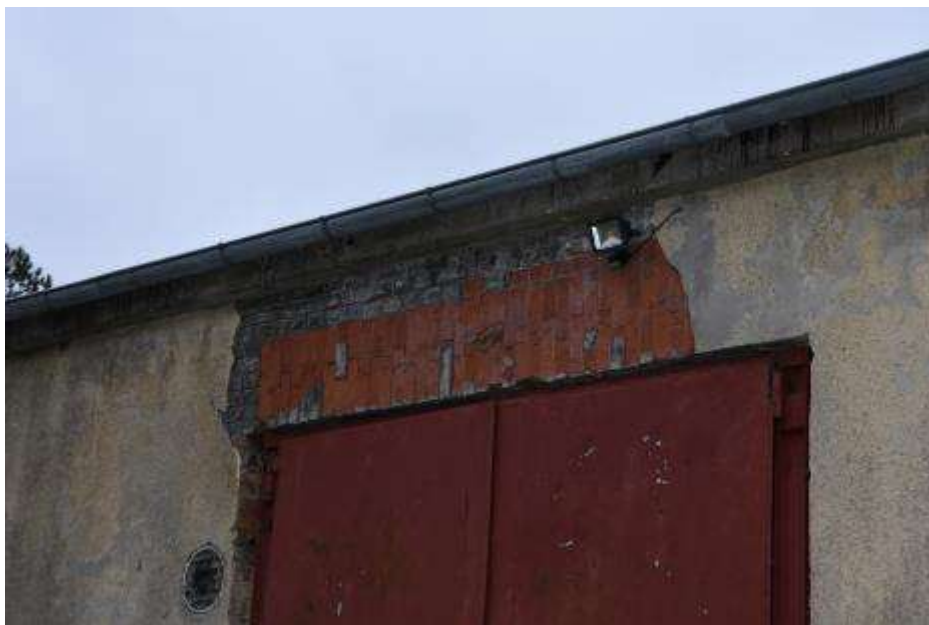
**Fot. 316:** Fragment elewacji północnej: rozległy ubytek tynku na nadprożu bramy w osi dwudziestej piątej od zachodu; uszkodzenia lico cegły;

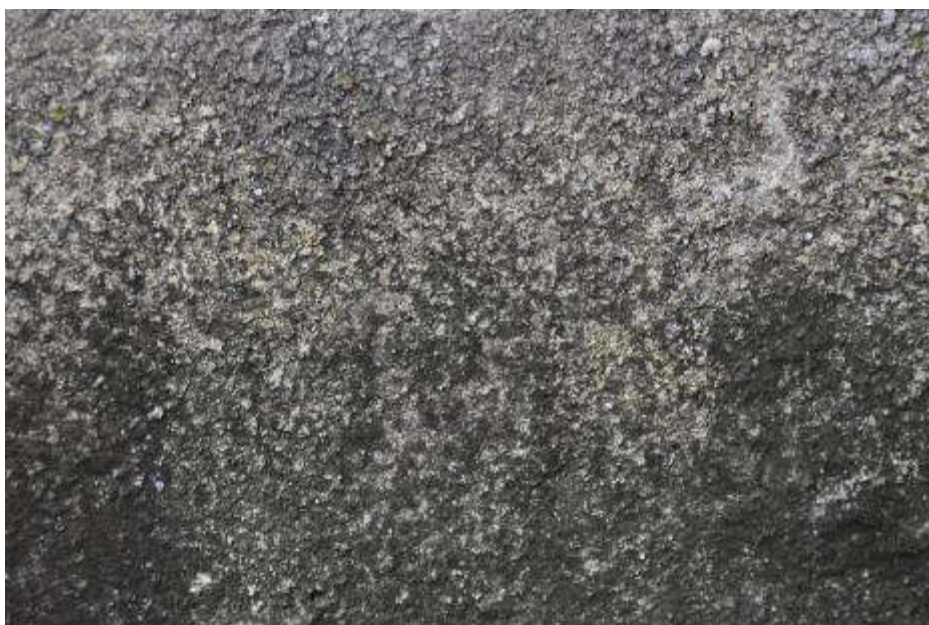
**Fot. 330:** Fragment elewacji północnej: na powierzchni rozwój kolonii glonów;

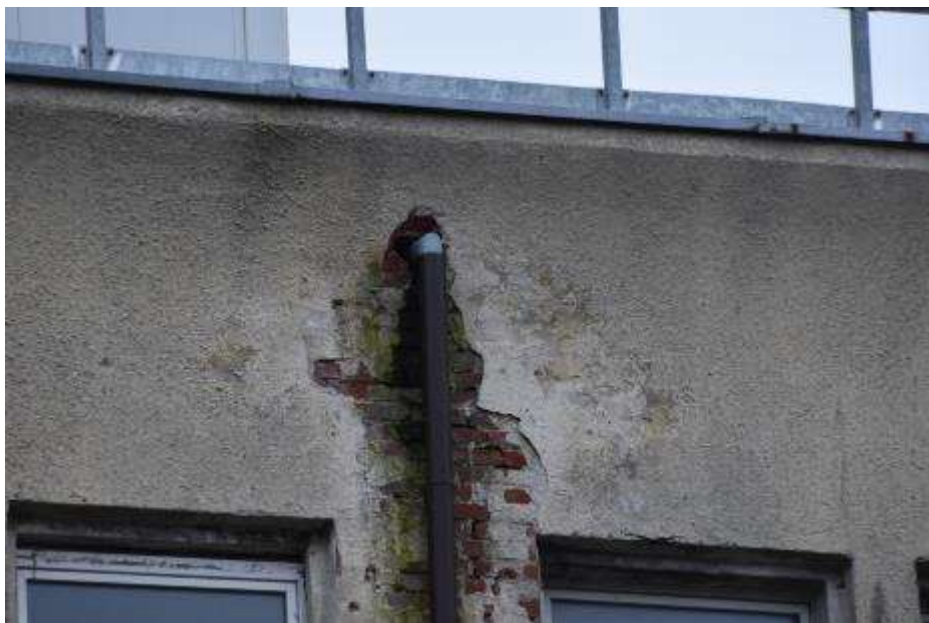
**Fot. 331:** Fragment elewacji północnej: w rejonie rury spustowej zawilgocenie; ubytki tynku; na powierzchni rozwój kolonii glonów;

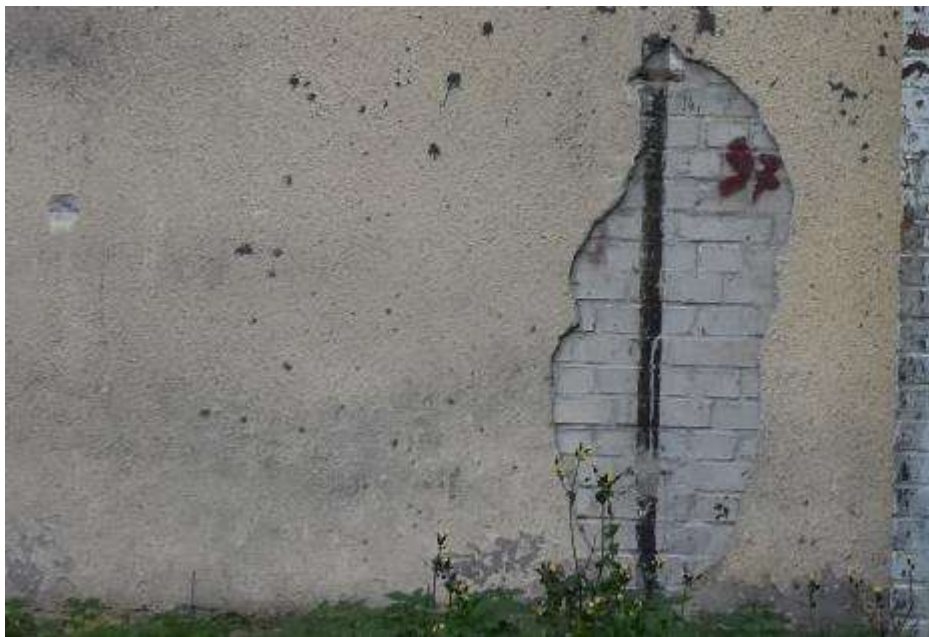
**Fot. 340:** Fragment elewacji wschodniej: lokalnie ubytki tynku;

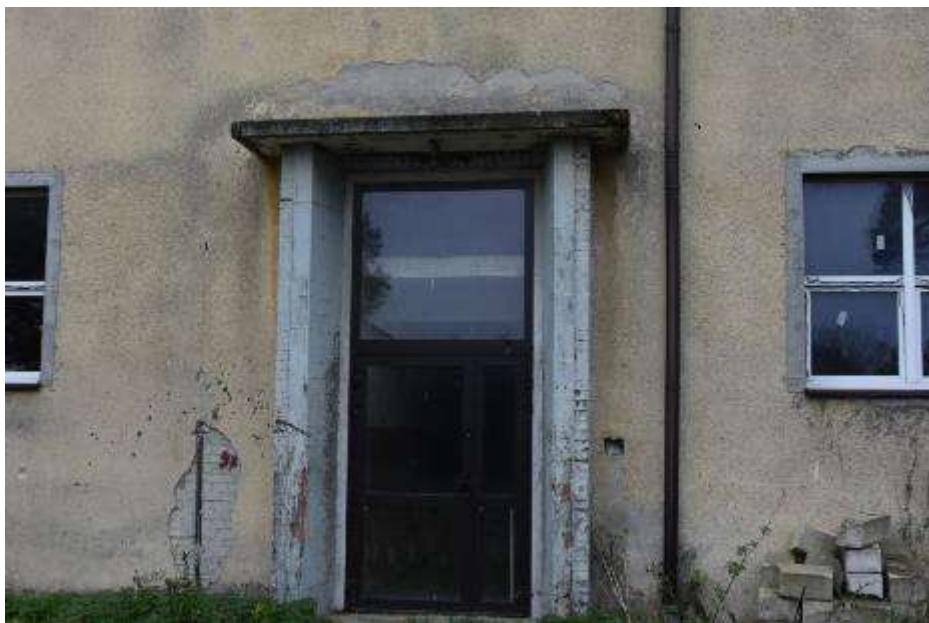
**Fot. 343:** Fragment elewacji wschodniej: otwór drzwiowy z portalem wejściowym murowanym z cegły ceramicznej; cegła malowana;

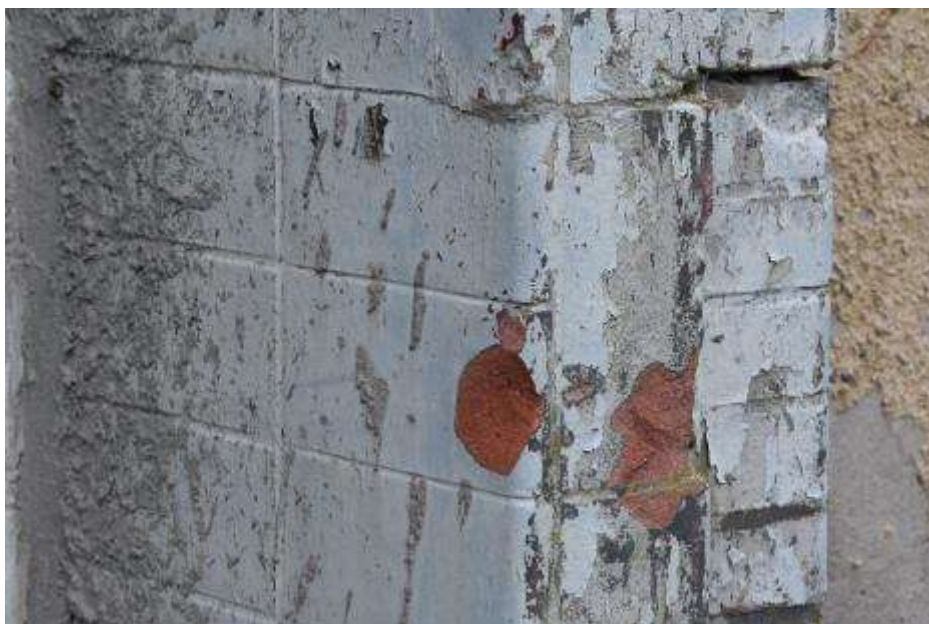
**Fot. 344:** Fragment elewacji wschodniej: ościeże wyłożone płytką ceramiczną; lokalnie uszkodzenia mechaniczne;

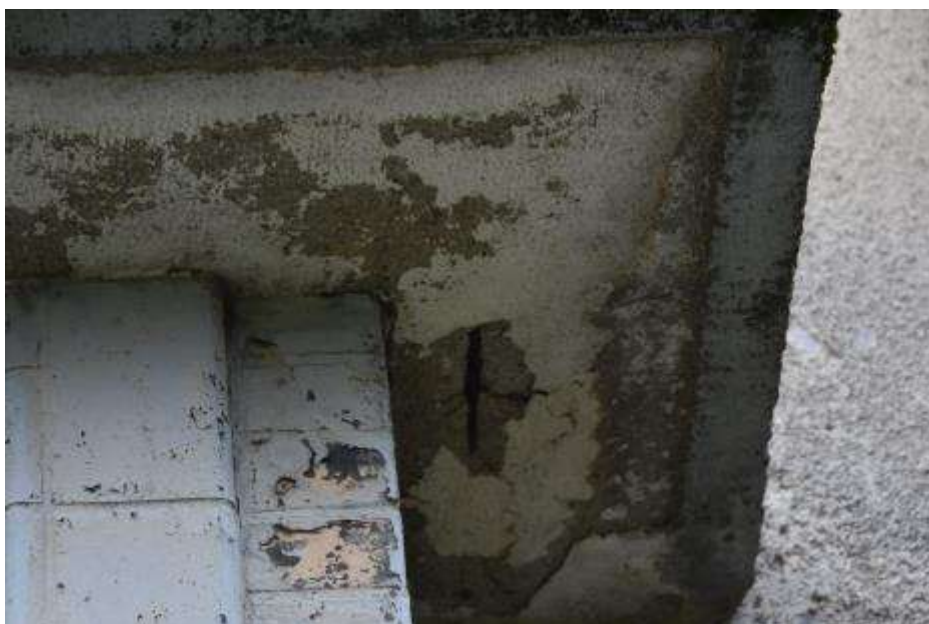
**Fot. 348:** Fragment elewacji wschodniej: na podniebieniu tynk odspojony; lokalnie brak otuliny prętów;

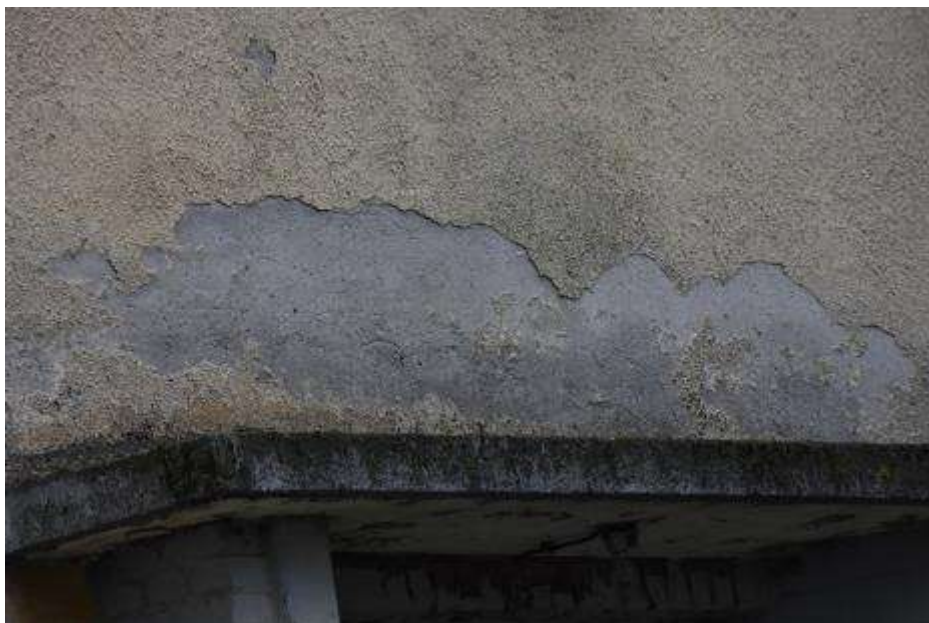
**Fot. 349:** Fragment elewacji wschodniej: korozja tynku w partii nad zadaszeniem wejścia;

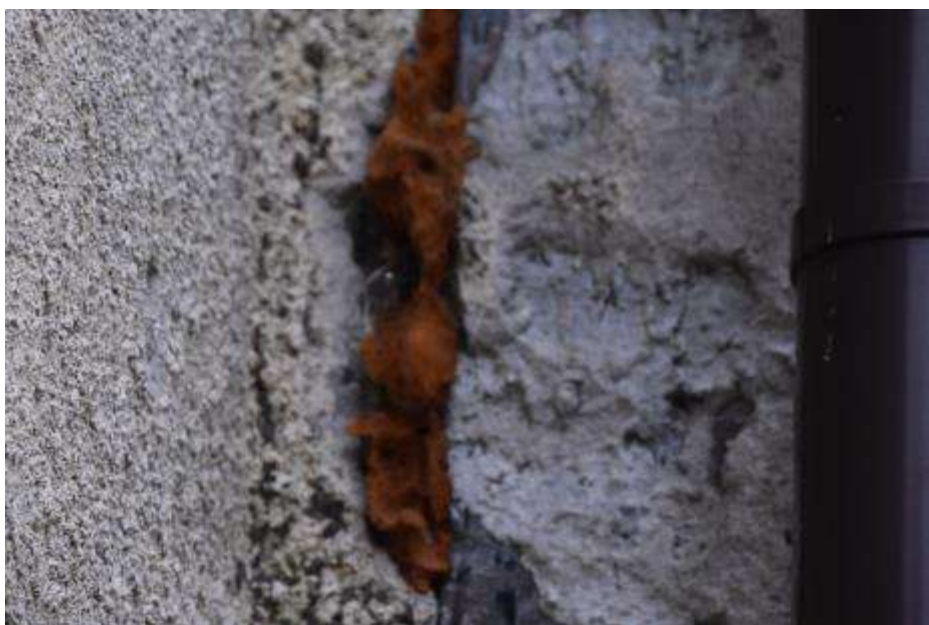
**Fot. 350:** Fragment elewacji wschodniej: pomiędzy budynkami „D” i „E” dylatacja; szczelina wypełniona pianką;

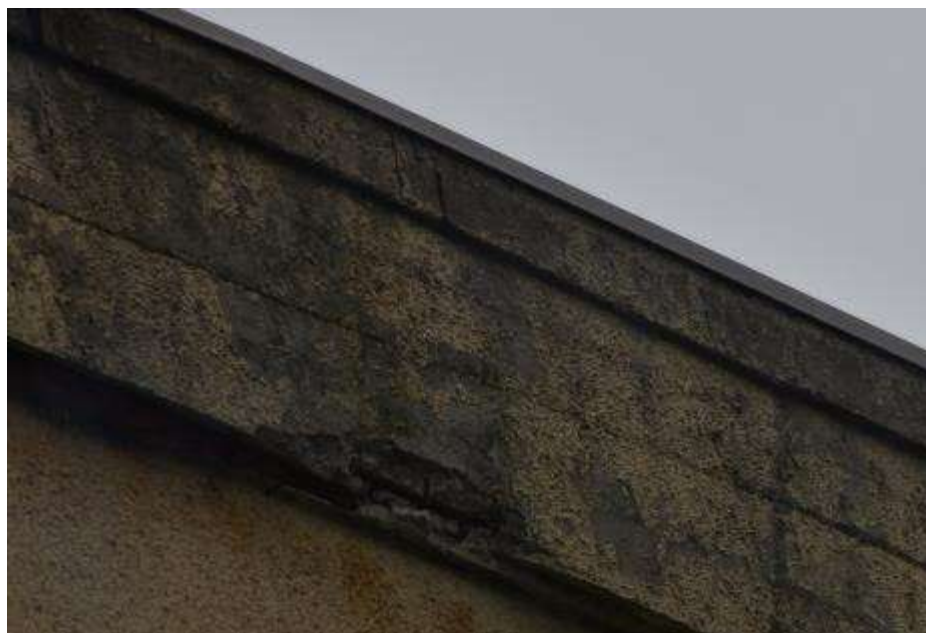
**Fot. 356:** Fragment elewacji wschodniej: lokalnie ubytki otuliny prętów; od góry ściana zabezpieczona obróbką z blachy;

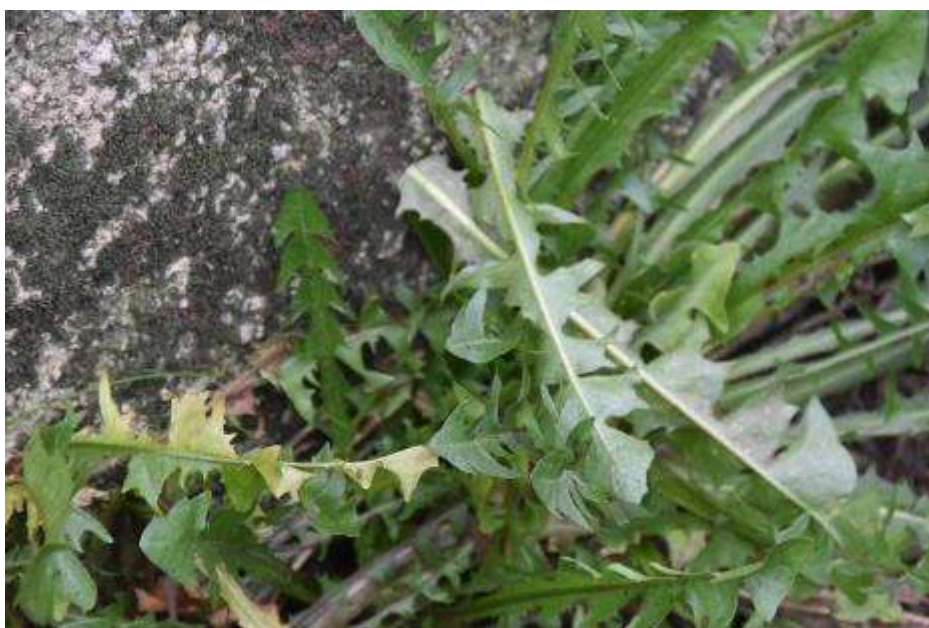
**Fot. 360:** Fragment elewacji wschodniej: przy elewacji opaska betonowa; w szczelinie pomiędzy opaską a ścianą wegetacja roślin jednorocznych;

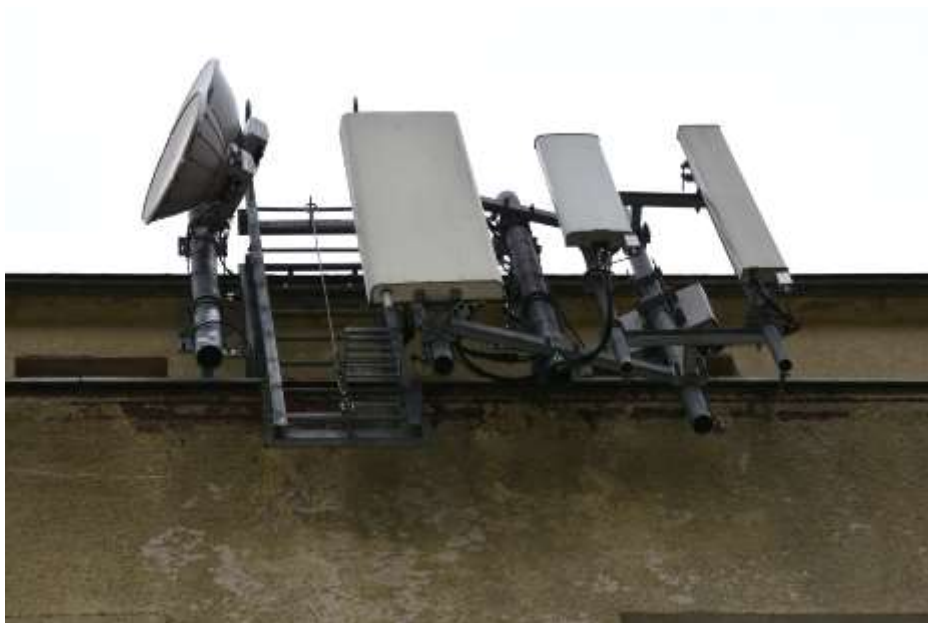
**Fot. 365:** Fragment elewacji wschodniej: na elewacji zamontowana stacja sieci GSM;  
- pod stacją zawilgocenia; korozja wyprawy tynkarskiej;

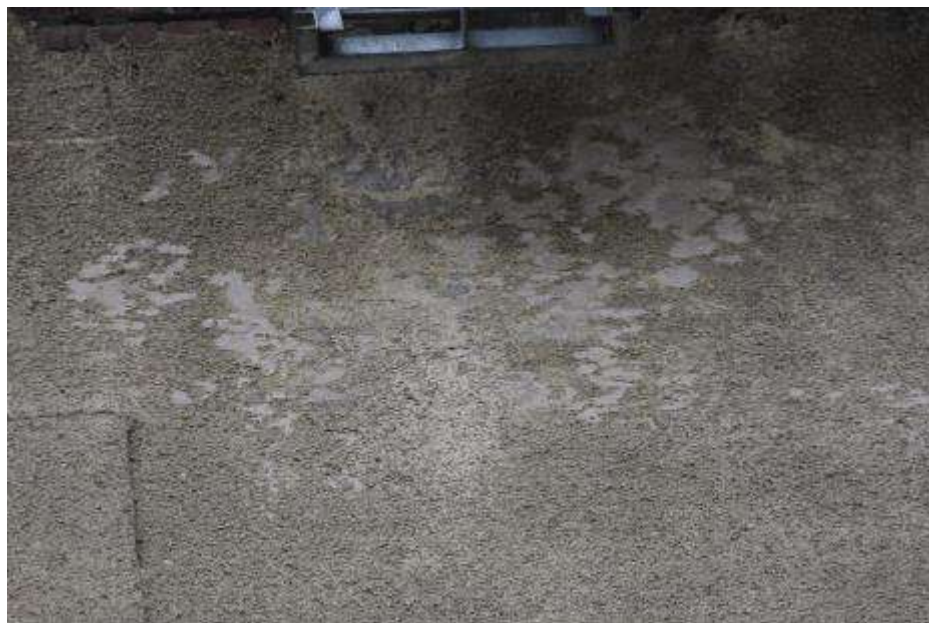
**Fot. 366:** Fragment elewacji wschodniej: pod stacją zawilgocenia; korozja wyprawy tynkarskiej;

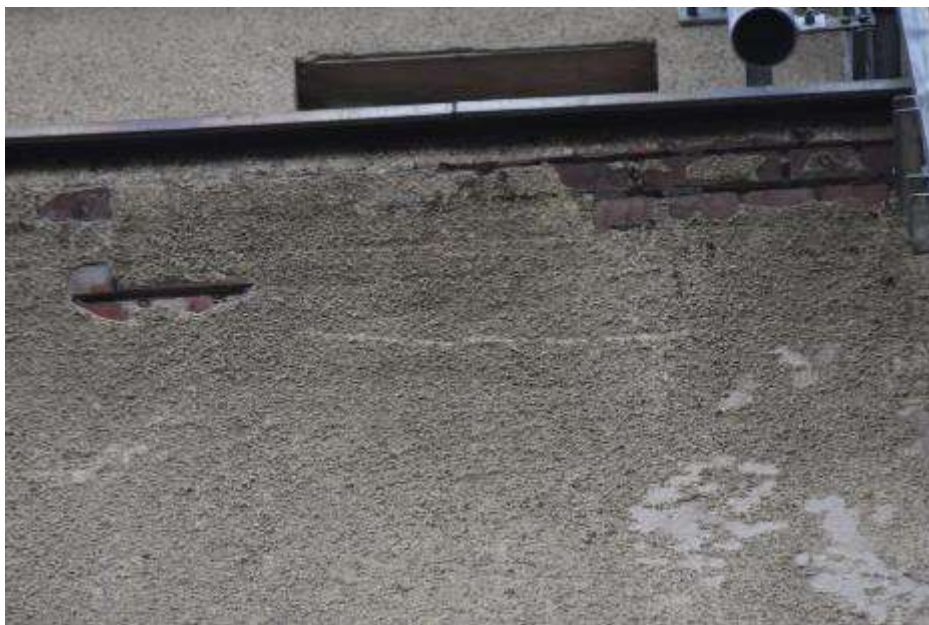
**Fot. 367:** Fragment elewacji wschodniej: ściana zwieńczona wyoblonym gzymsem; od góry zabezpieczona obróbką z blachy; gzyms murowany z cegły; ubytki wyprawy tynkarskiej;

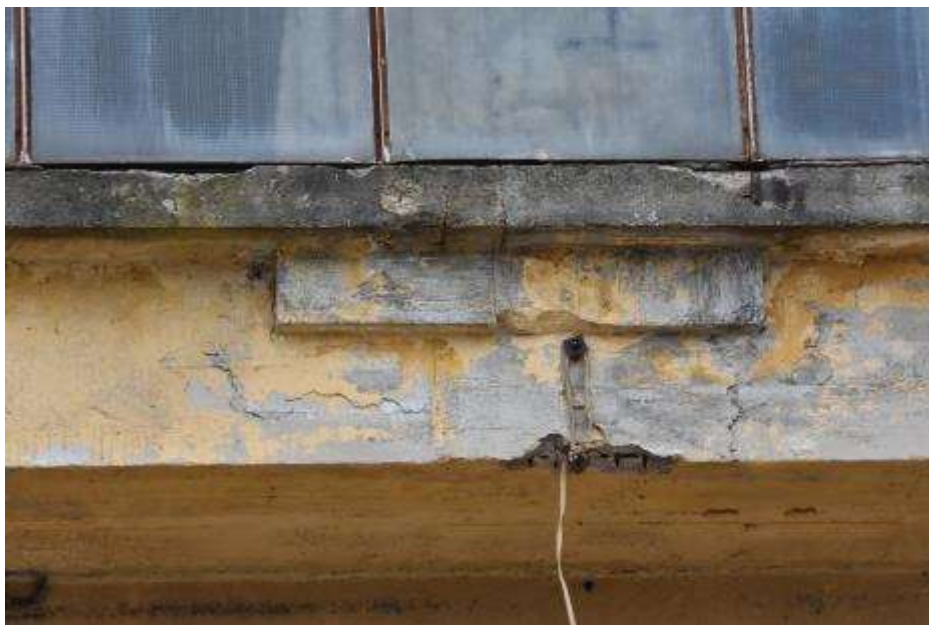
**Fot. 405:** Fragment elewacji południowej: pogrubienia belki w miejscach oparcia dźwigarów; poszerzenie belki o 5 cm na wysokości 26 cm;

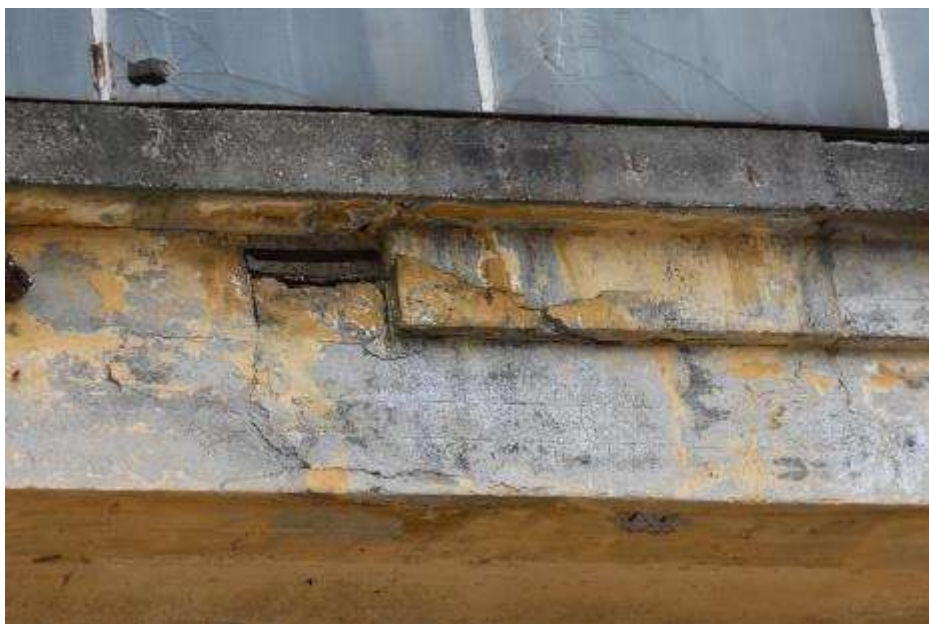
**Fot. 406:** Fragment elewacji południowej: ubytek otuliny prętów przy oparciu dźwigara nr II; odsłonięte zbrojenie skorodowane;

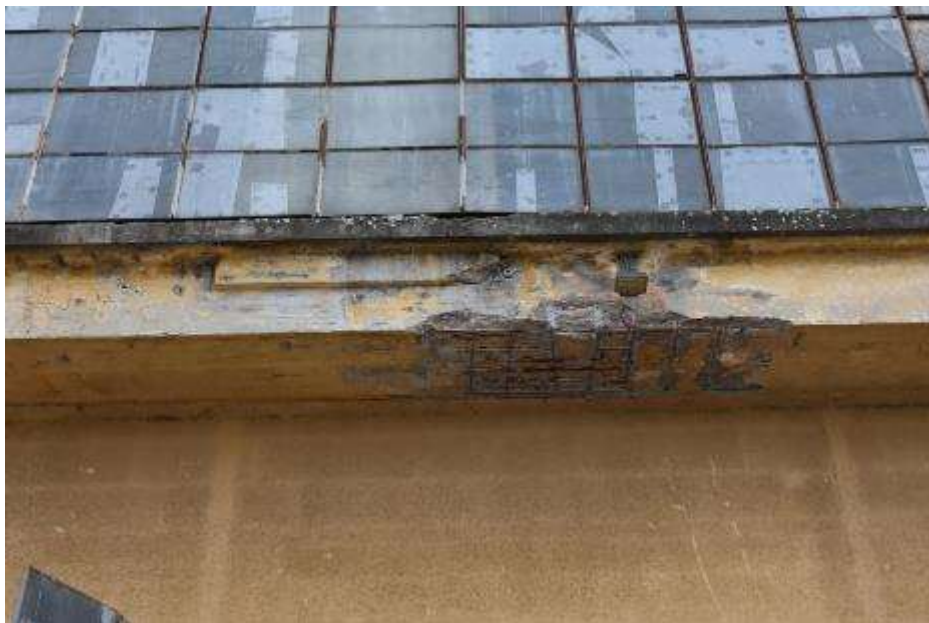
**Fot. 407:** Fragment elewacji południowej: rozległy ubytek otuliny prętów od spodu belki w rejonie oparcia dźwigara nr IV;

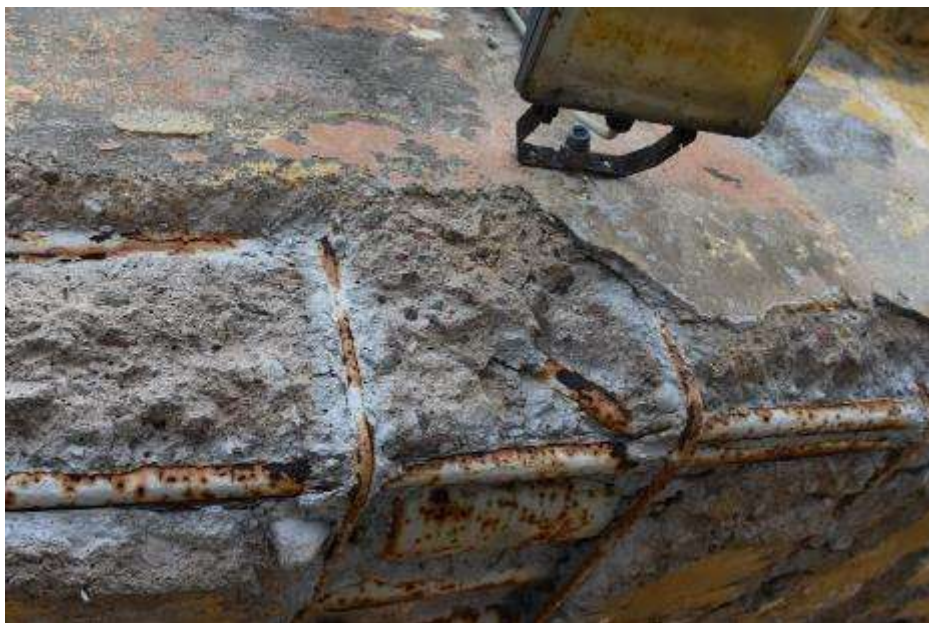
**Fot. 411:** Fragment elewacji południowej: strzemiona z prętów Ø10 mm w rozstawie co 25-35 cm;

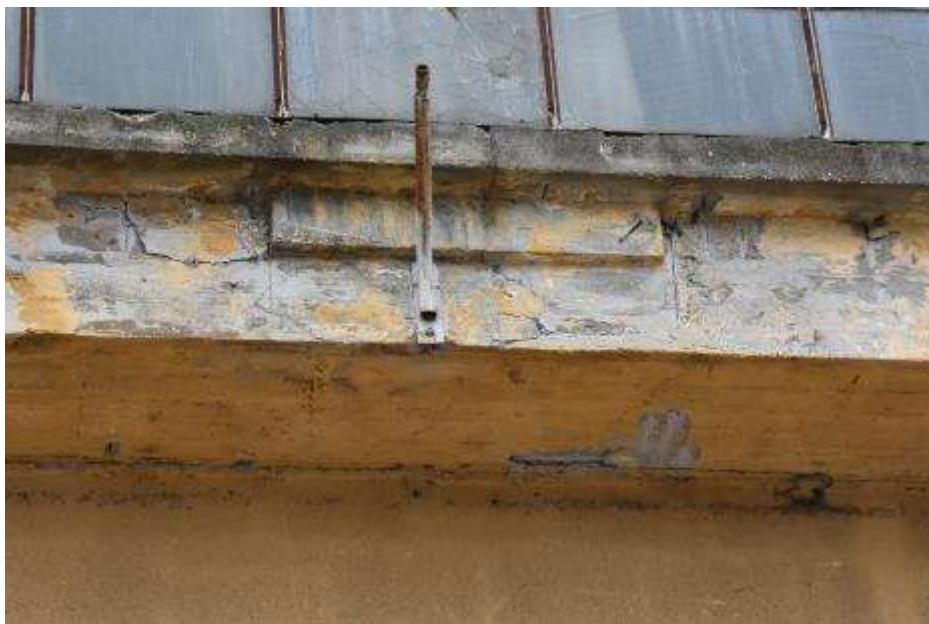
**Fot. 412:** Fragment elewacji południowej: zbrojenie główne prętami Ø34 mm;

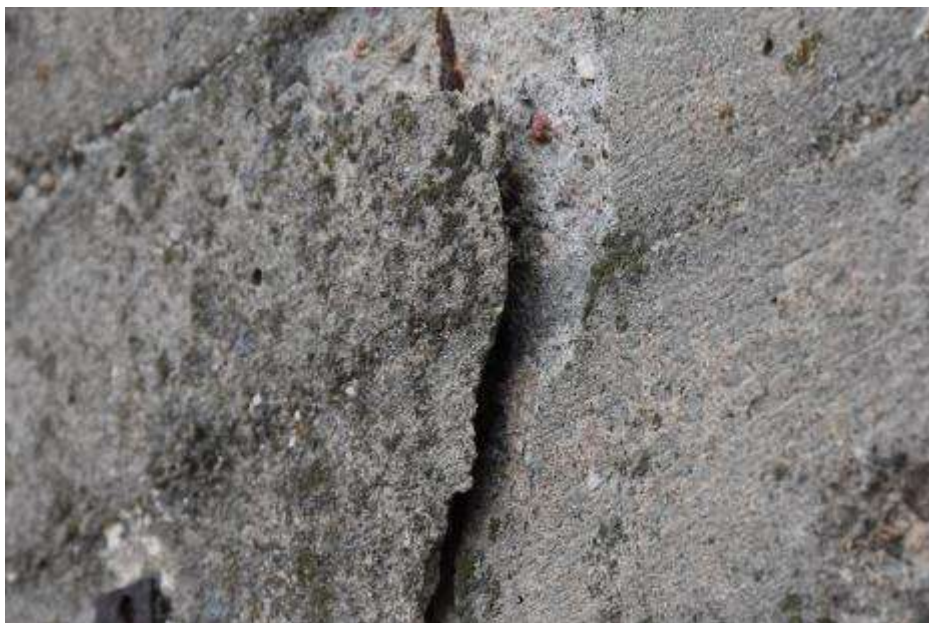
**Fot. 415:** Fragment elewacji południowej: odparzenia otuliny prętów;

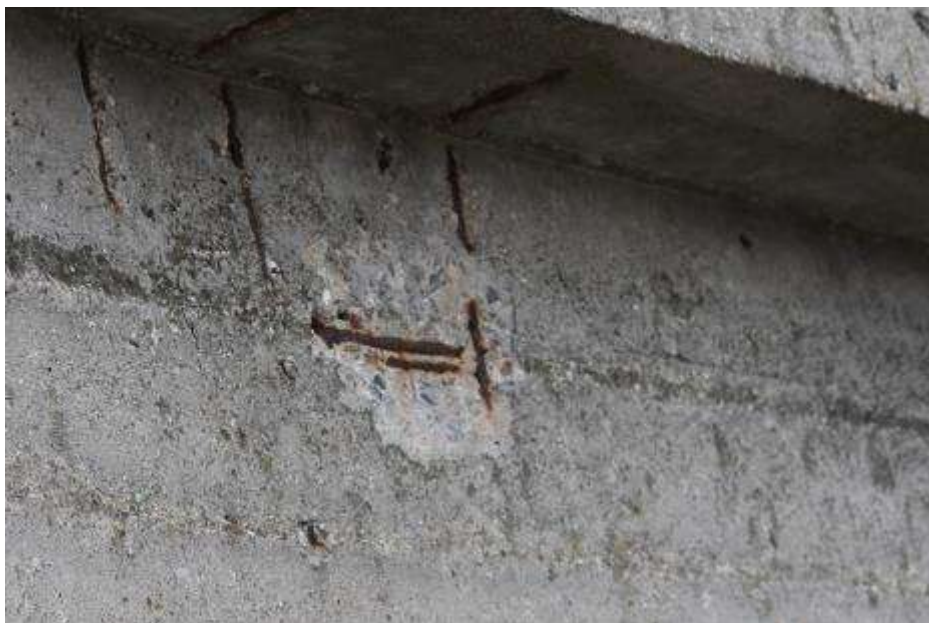
**Fot. 416:** Fragment elewacji południowej: ubytki betonu; odsłonięte zbrojenie skorodowane;

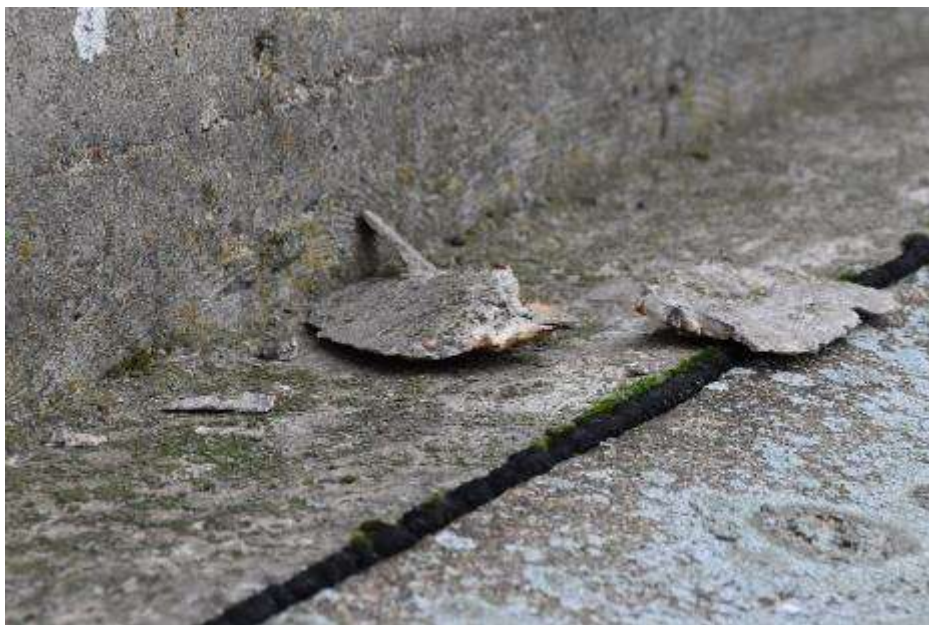
**Fot. 417:** Fragment elewacji południowej: ubytki otuliny zalegają na dolnej półce belki;

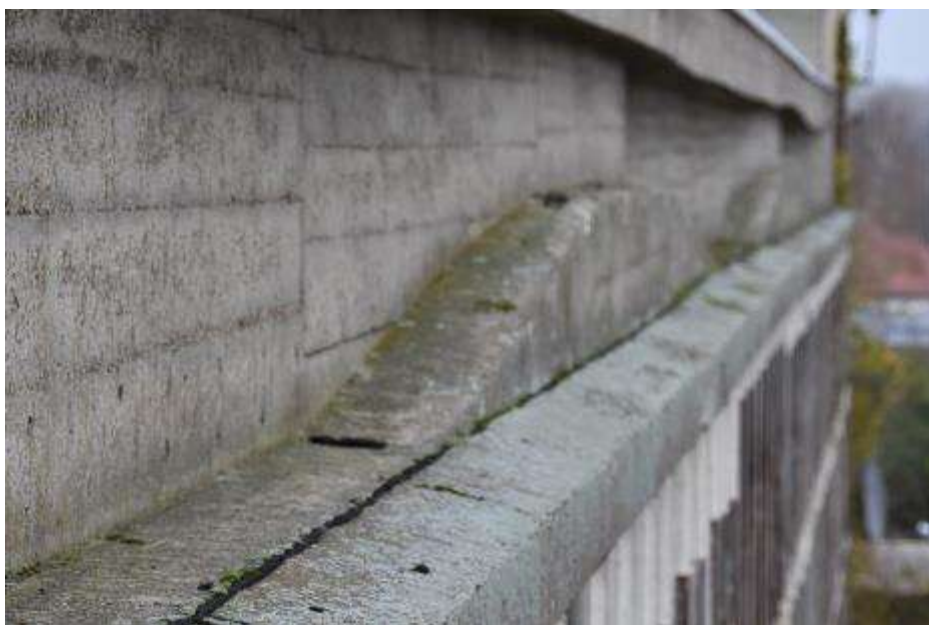
**Fot. 418:** Fragment elewacji południowej: przy dolnej półce belki kratownicy dodatkowa belka pełniąca rolę gzymsu; belka o szerokości 24 cm i wysokości 18 cm;

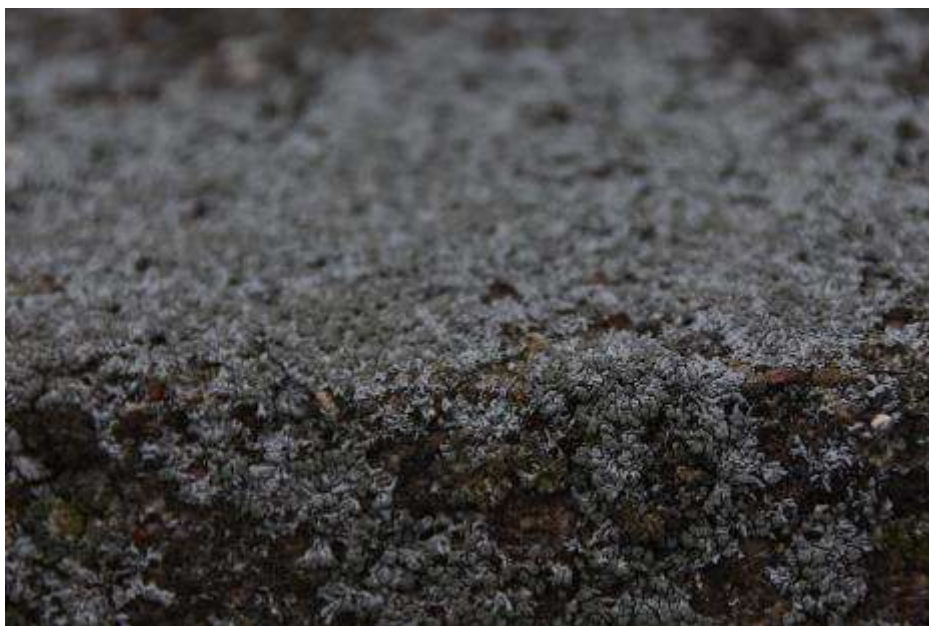
**Fot. 422:** Fragment elewacji południowej: na powierzchni gzymsu wegetacja porostów;

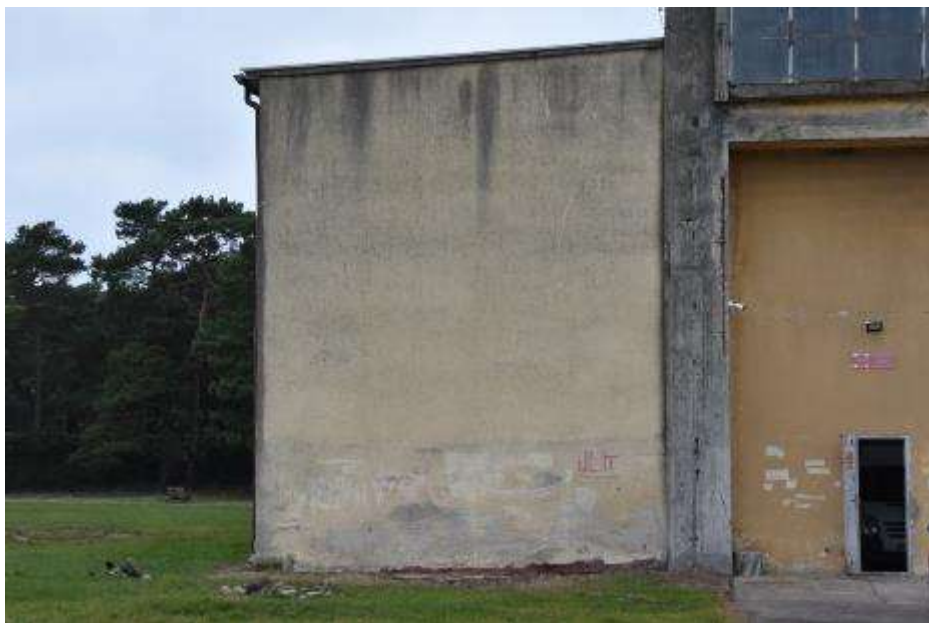
**Fot. 423:** Fragment elewacji południowej: ściana bez otworów; tynkowana i malowana;

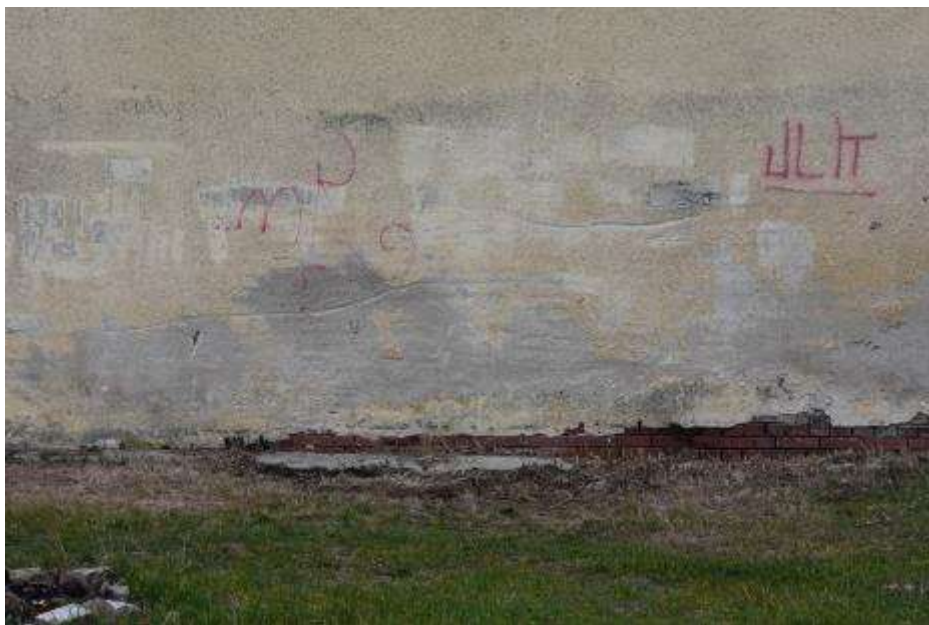
**Fot. 424:** Fragment elewacji południowej: w dolnej części ściana zawilgocona; tynk skorodowany;
