# PROJEKT BUDOWLANY

**Obiekt:** Obiekty Muzeum Oręża Polskiego

**Temat:** Projekt remontu budynków należących do Muzeum, przebudowy tarasu, przebudowy części schodów na podjazd dla osób niepełnosprawnych, kanalizacji deszczowej przy obiektach zabytkowych.

# EKSPERTYZA TECHNICZNA

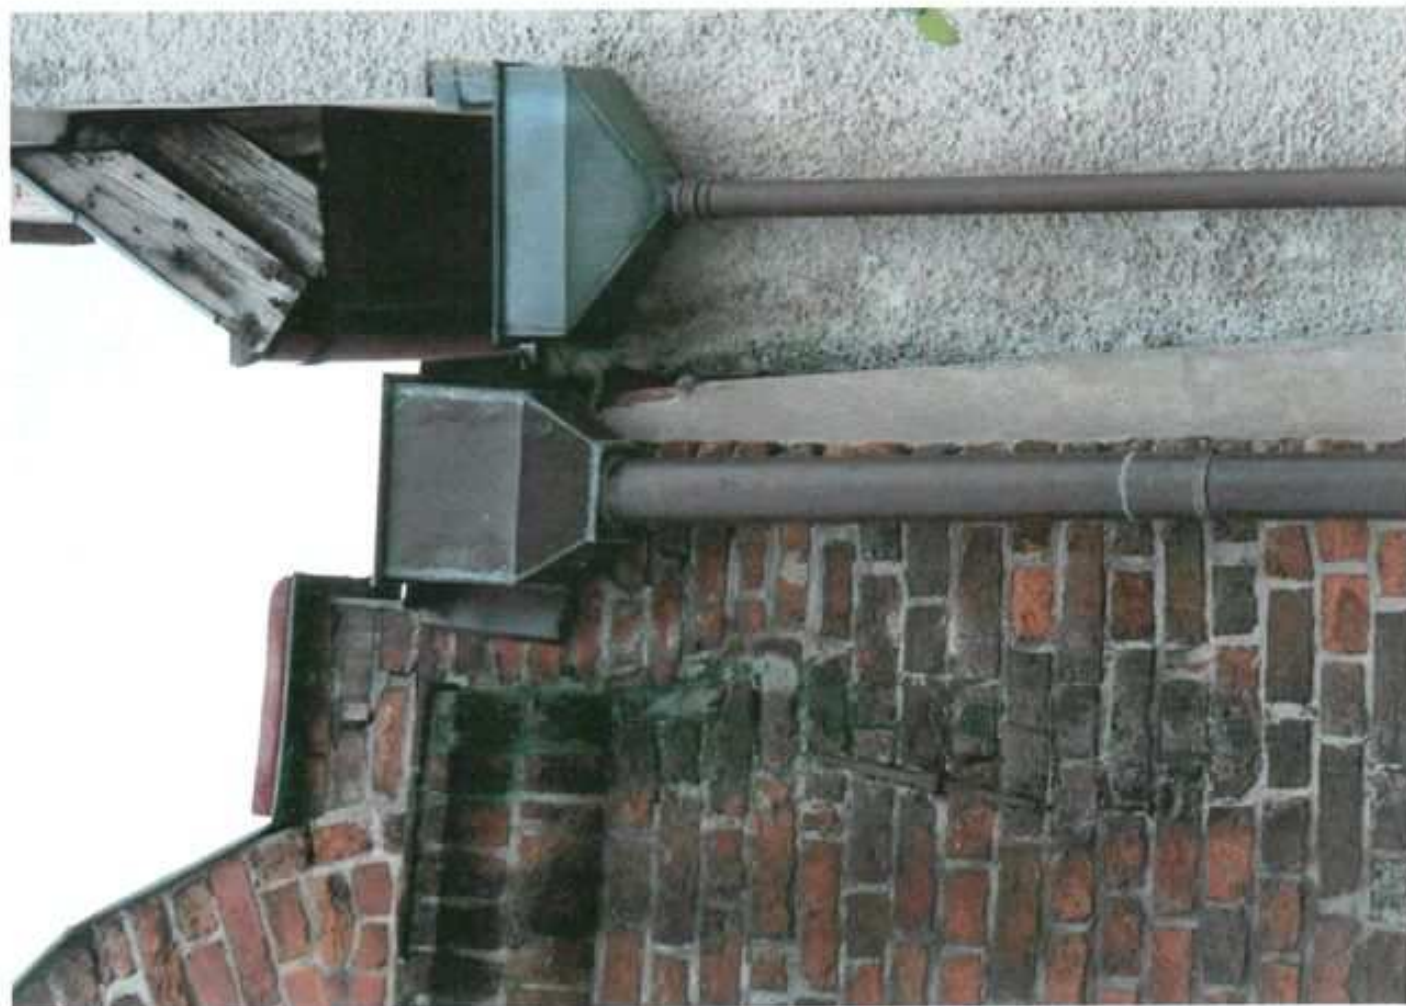
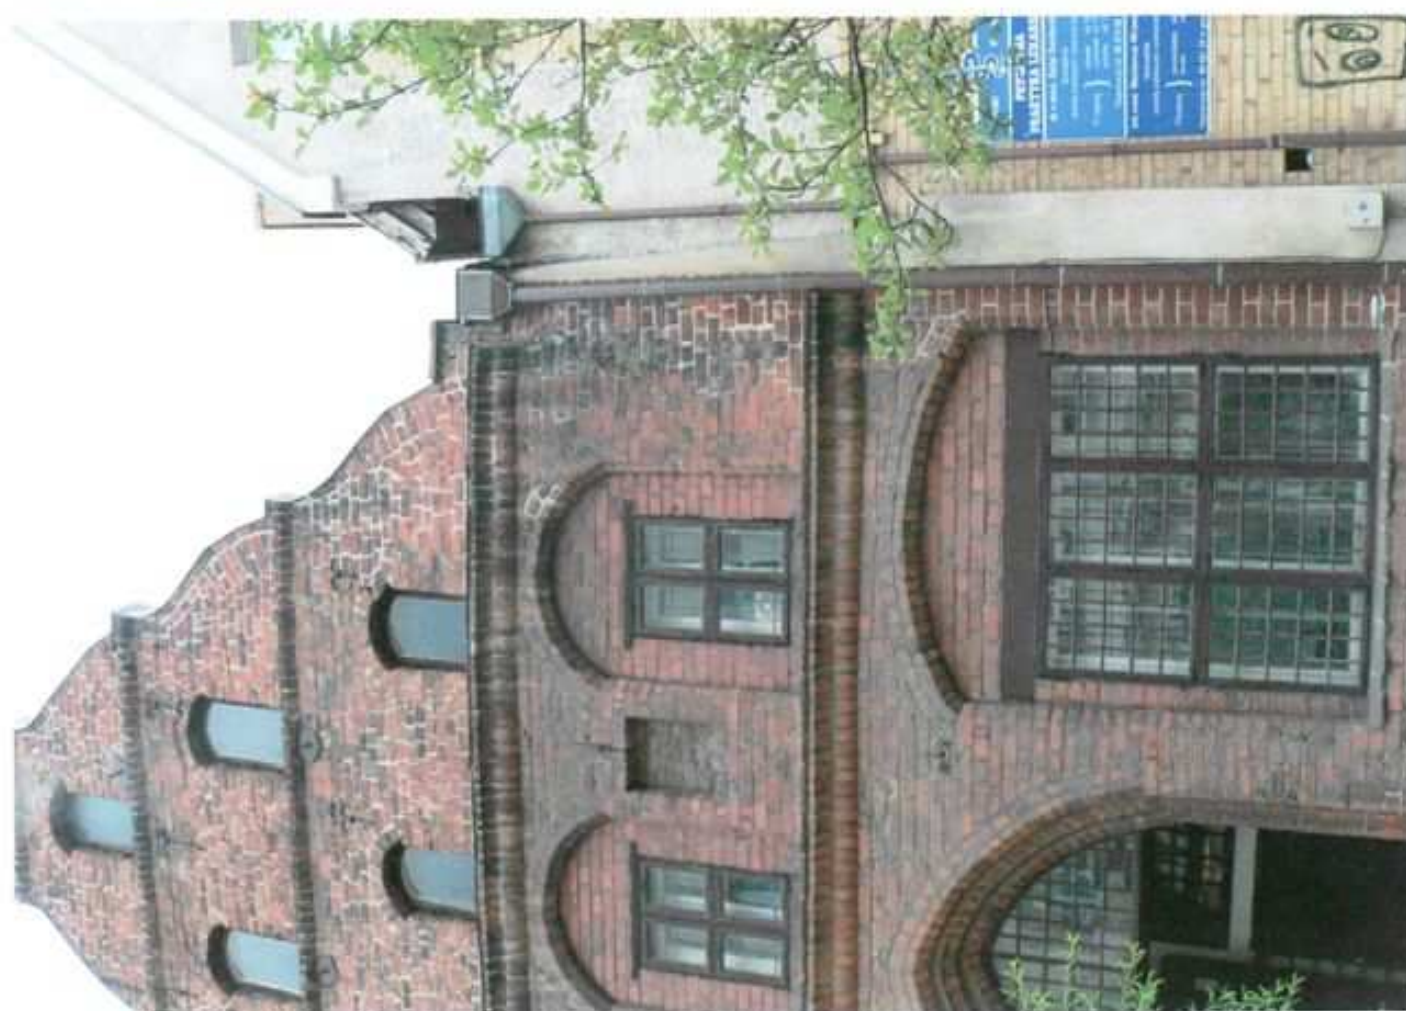
Stan techniczny konstrukcji budynku określa się jako dobry. Występujące zawilgocenie ścian w narożu południowo – wschodnim spowodowane jest przeciekami wody przez źle wykonane obróbki

F – 1, F – 2	Kamienica mieszczańska – zacieki w narożniku południowo – wschodnim
--------------	---

blacharskie. Obróbki należy uszczelnić, w rurach spustowych założyć osadniki na części stałe. Rynny i rury należy czyścić i sprawdzać ich drożność.

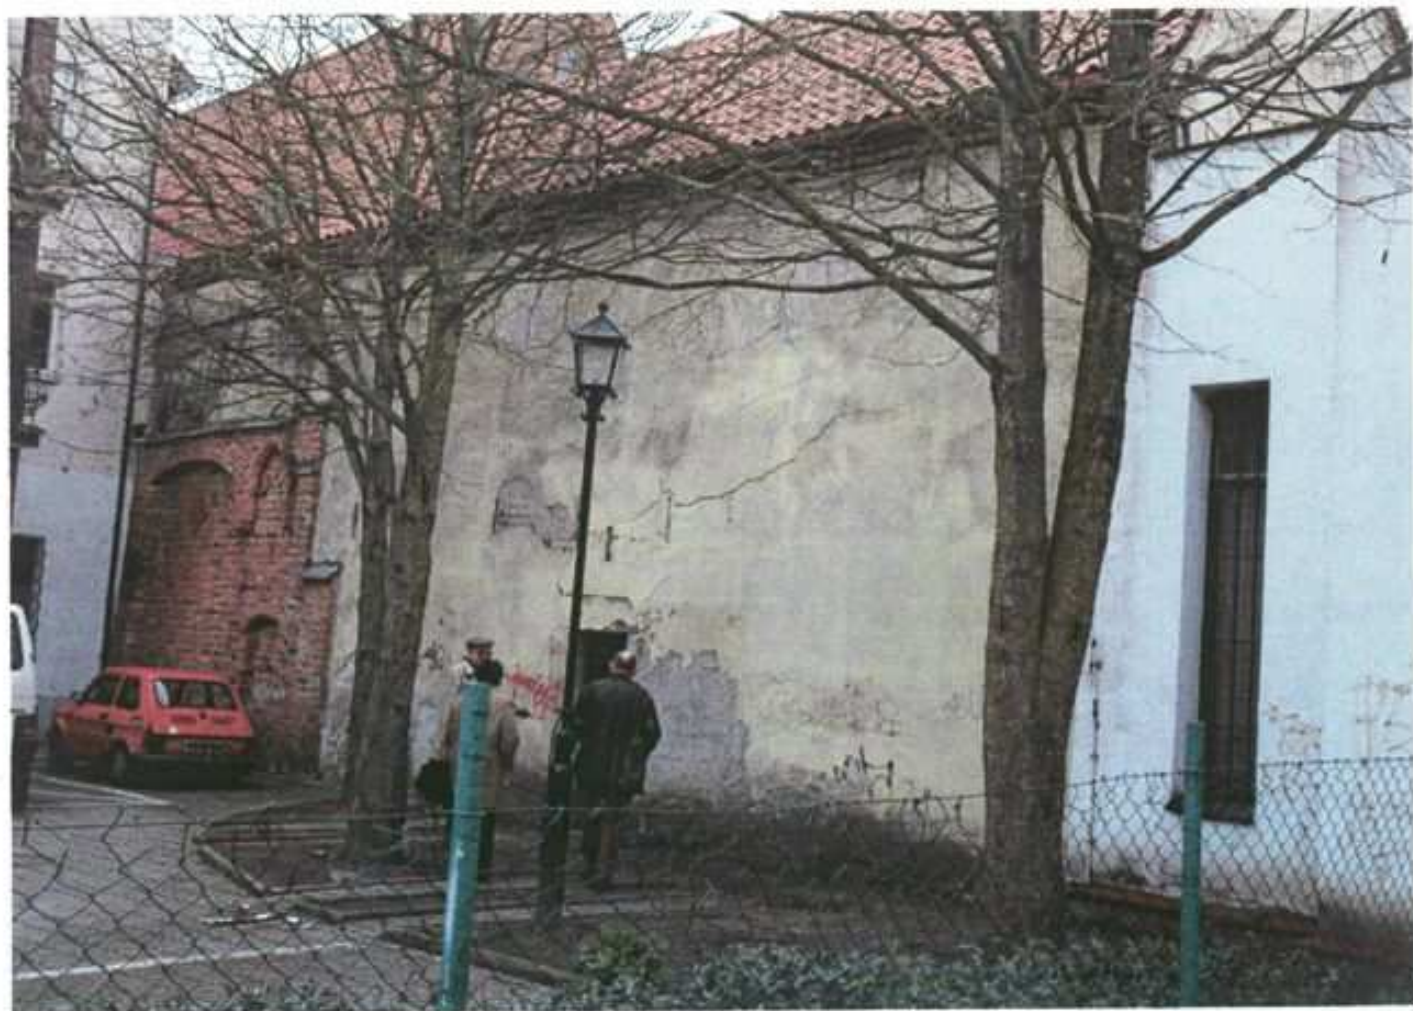
F-5

F – 5	Fundament niepodpiwniczonej części ściany wschodniej
-------	--

W związku z powyższym konieczne jest zabezpieczenie budynku przed wodami opadowymi. Z uwagi na zły stan odcinka ściany wschodniej należy wymienić i pogłębić pod nią fundamenty, natomiast miejsca spękania wzmocnić prętami stalowymi.

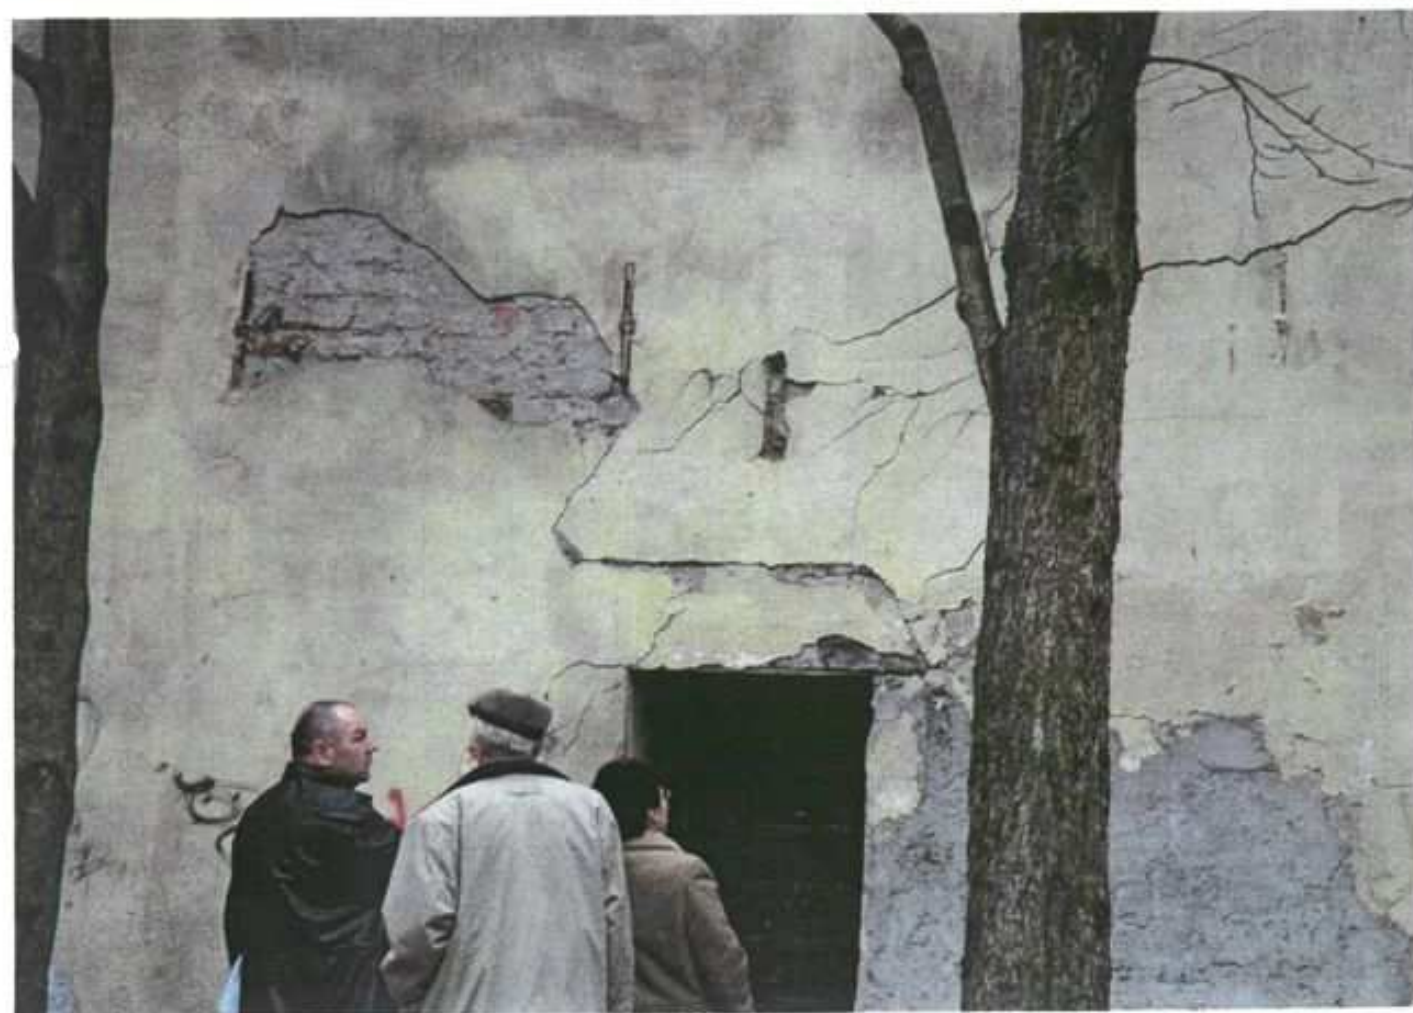
F-6

F – 6	Widok ściany szczytowej
-------	-------------------------

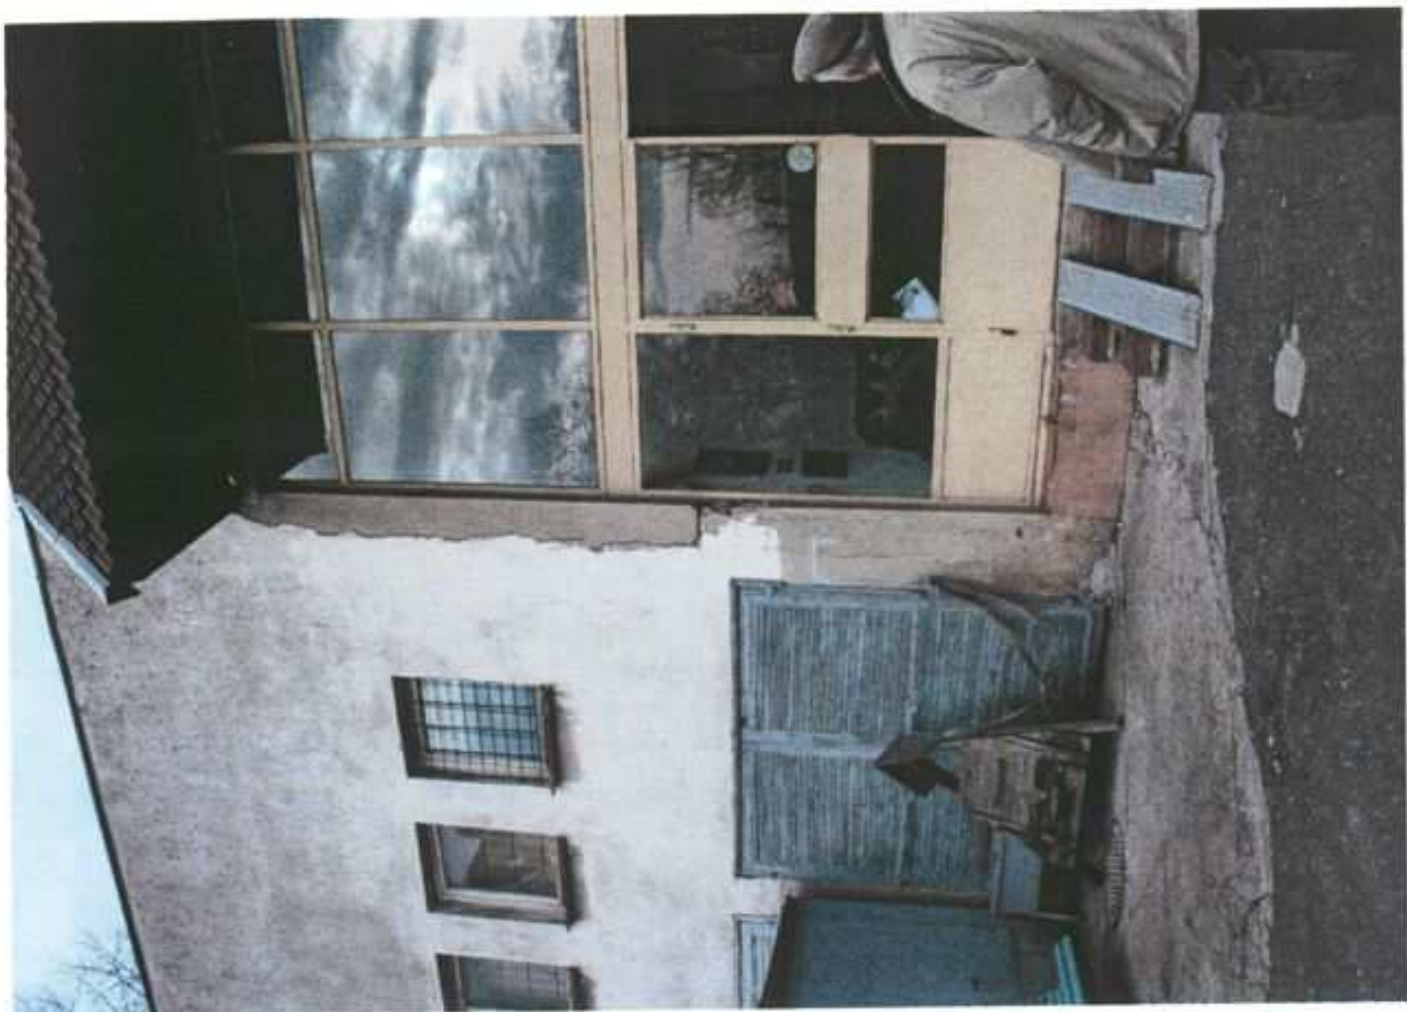
F-9

F – 9, F – 10	Spękania w słupach S – 2 ÷ S – 4
---------------	----------------------------------

W miejscach spękań skuć tynk na szerokości ca 45 cm, oczyścić podłoże, zamocować gwoździami ocynkowanymi siatkę Rabbita, nawilżyć ścianę, nałożyć obrzutkę cementową i pokryć tynkiem cementowo wapiennym.

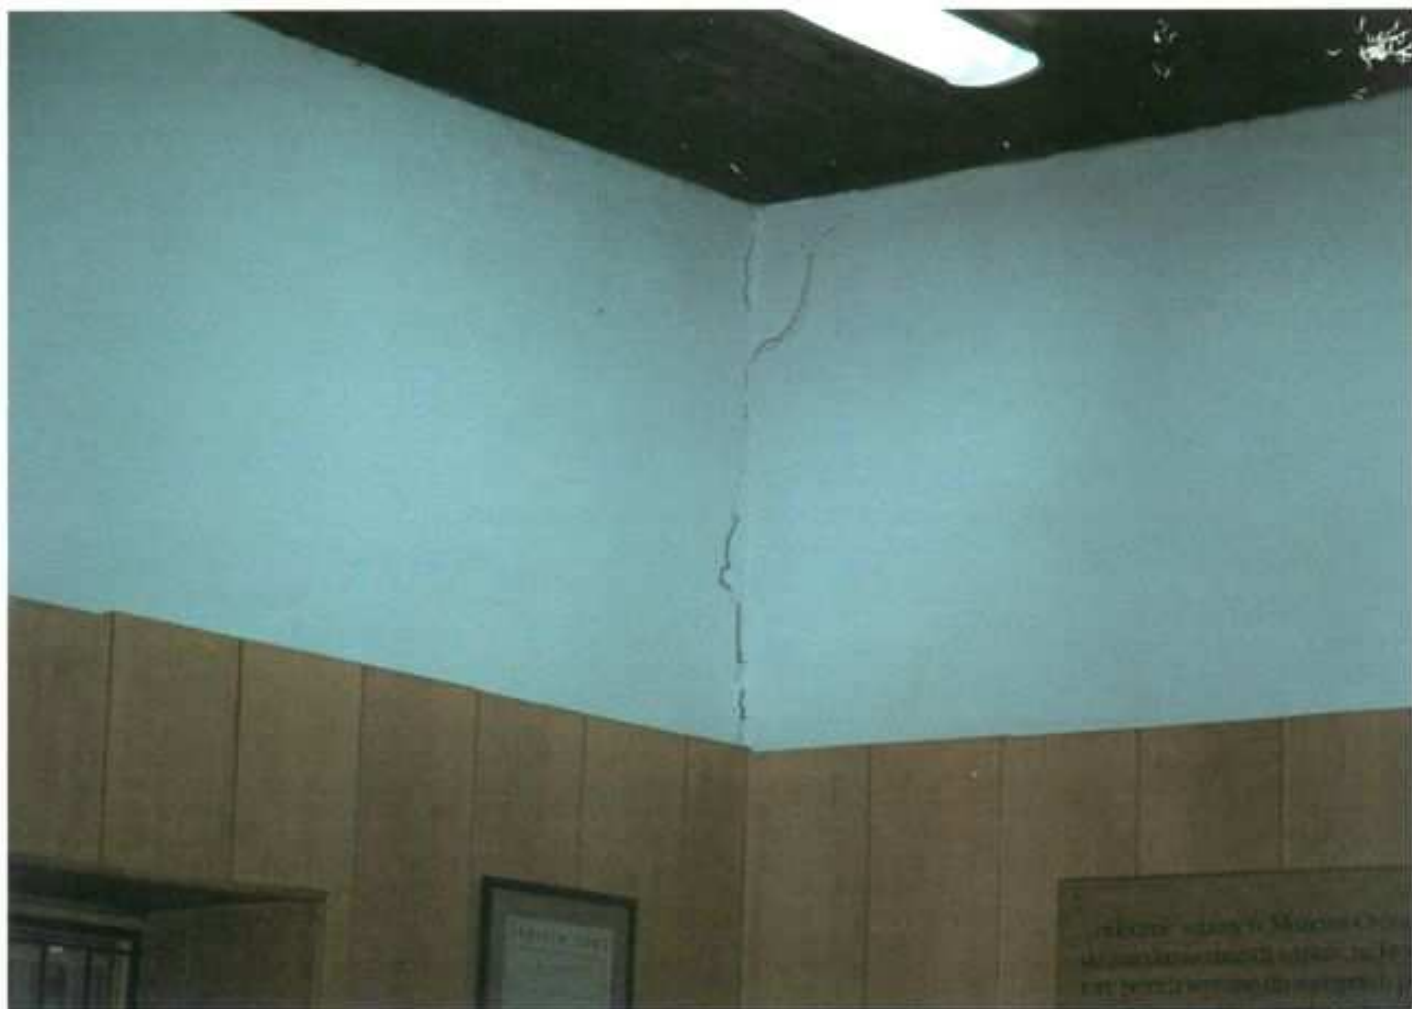
F-11

- Spękania ścian działowych i posadzek w pomieszczeniach przyległych do szczytu północnego budynku oficyny
- Spękania ścianek działowych przy styku ze ścianą nośną
- Odpadanie lastrykowego cokołu
- Odspojenie ceglanej obudowy w słupie zewnętrznym przy przeszklonej ścianie
- Spękania pionowe tynku i ściany przy słupach stalowych

F – 11, F – 12	Spękania pomiędzy ściankami działowymi a zewnętrzną ścianą gr. 38 cm
----------------	--

Odchodzące ścianki działowe należy zespolić z zewnętrznymi ścianami budynku trzema kotwami stalowymi. Kotwy należy osadzić w ściankach działowych, używając kleju Hilti i tulei siatkowej. Na końcu kotwy, po zewnętrznej stronie ściany nośnej, dać płytkę oporową 10

Spękanie ścianki działowej i posadzki należy wyburzyć a po wzmocnieniu podłoża wykonać nowe. Odchodzące od ściany nośnej ścianki działowe w pomieszczeniach biurowych od strony południowej należy zabezpieczyć przy pomocy kotew wklejanych.

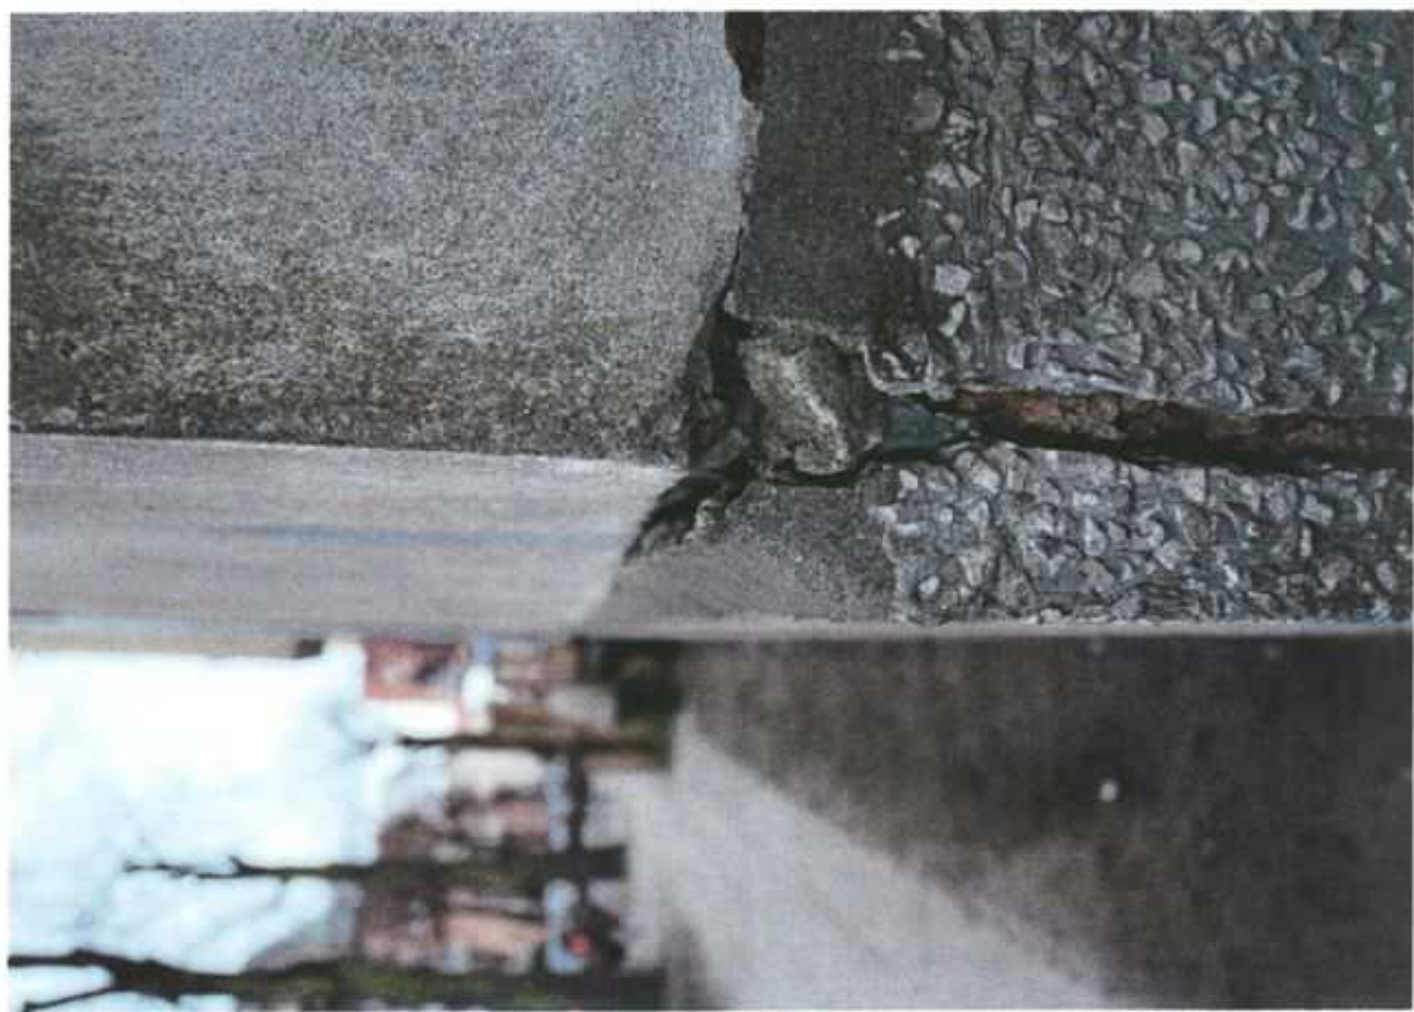
F-13

Odpadanie lastrykowej okładziny spowodowane jest zjawiskiem wykraplania się pary wodnej na zewnętrznej, chłodniejszej warstwie o większym oporze dylatacyjnym.

F – 13, F – 14	Odpadający cokół z lastryka
----------------	-----------------------------

W związku z powyższym zaleca się: ocieplenie stropodachu warstwą styropianu gr. 12 cm, naprawę uszkodzonej obudowy słupów, usunięcie cokołu lastrykowego i pokrycie tynkiem cementowo – wapiennym.

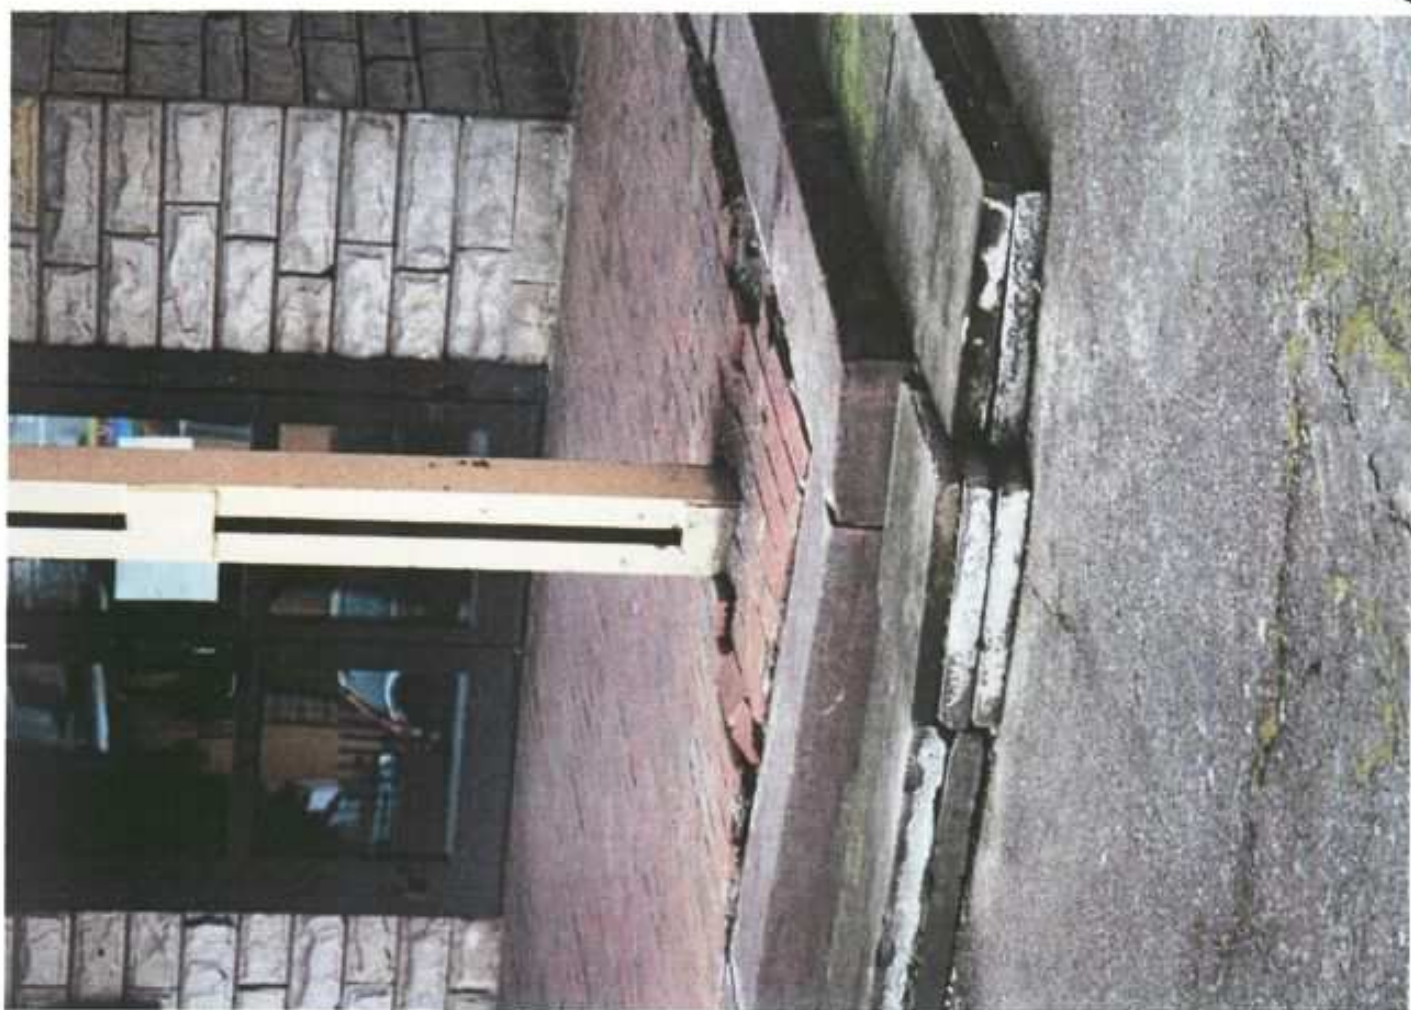
W trakcie oględzin stwierdzono, że taras przyległy do budynku oficyny jest zalewany wodą opadową, jego powierzchnia jest nierówna, woda nie ma ujścia do kanalizacji deszczowej i przenika pod budynek.

F – 15	Widok tarasu przyległego do zachodniej ściany oficyny
--------	---

Z uwagi na występujące uszkodzenia należy zniszczone fragmenty schodów, tarasów i ścianę oporową rozebrać, wykonać odwodnienie, wzmocnić podłoże i w/w fragmenty wykonać od nowa.

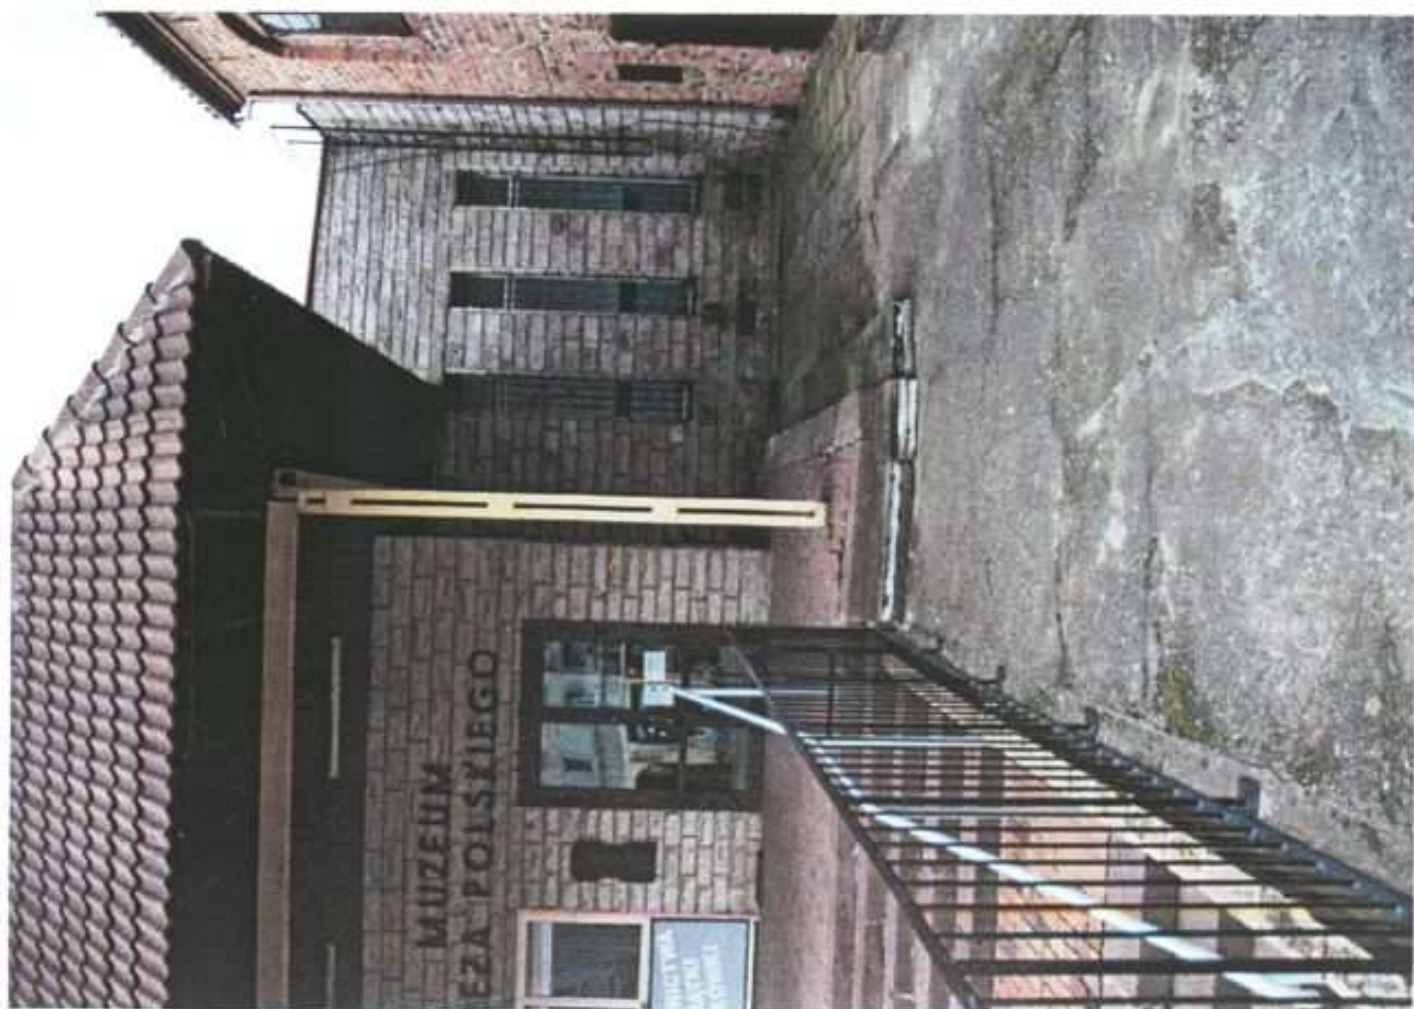
Schody wejściowe do pawilonu są miejscami spękanymi, nierówne, występuje zapadanie podłoża.

F – 16	Fragment tarasu przy wejściu głównym
--------	--------------------------------------
