Nazwa inwestycji:	"Dawny hangar lotniczy" w Rogowie - remont ratunkowy dachu w obiekcie zabytkowym
-------------------	---

Nazwa obiektu budowlanego:	HANGAR	
Adres obiektu budowlanego:	ROGOWO, gm. Trzebiatów, pow. gryficki, woj. zachodniopomorskie	
Jednostka ewidencyjna, obręb, nr działek ewidencyjnych:	jed. ew.: 320508_5, Trzebiatów-obszar wiejski obr.: 0023, Mrzeżyno-3 dz. ew. nr: 376/63	
Kategoria obiektu budowlanego:	VIII	
Nazwa i adres inwestora:	MUZEUM ORĘŻA POLSKIEGO UL. ARMII KRAJOWEJ 13 78-100 KOŁOBRZEG	
Rodzaj opracowania:	PROJEKT BUDOWLANY	
PROJEKTANT	<i>imię i nazwisko, nr uprawnień i specjalność</i>	<i>podpis</i>
	mgr inż. Marek Bogusławski upr. bud nr 15/PW/98 w specjalności konstrukcyjnej bez ograniczeń	
OSOBY OPRACOWUJĄCE POSZCZEGÓLNE CZĘŚCI PROJEKTU	<i>imię i nazwisko, nr uprawnień i specjalność</i>	<i>podpis</i>
BRANŻA ARCHITEKTONICZNA		
Projektował:	mgr inż. arch. Anna Maria Zdrenka upr. bud. nr 34/ZPOIA/OKK/2017 w specjalności architektonicznej bez ograniczeń	
BRANŻA KONSTRUKCYJNA		
Projektował:	mgr inż. Marek Bogusławski upr. bud. nr 15/PW/98 w specjalności konstrukcyjnej bez ograniczeń

Data opracowania:	WRZESIEŃ 2020
-------------------	---------------

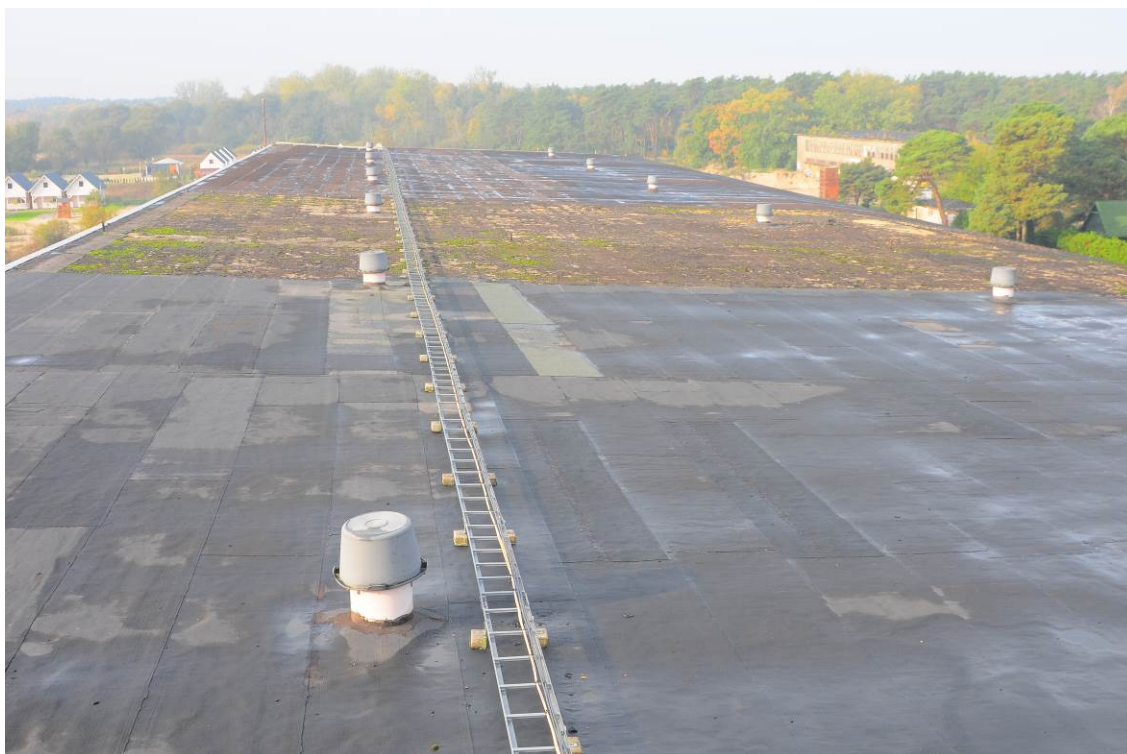
6.1 Widok dachu - część pulpitowa (do remontu) wraz instalacją GSM (do zachowania).

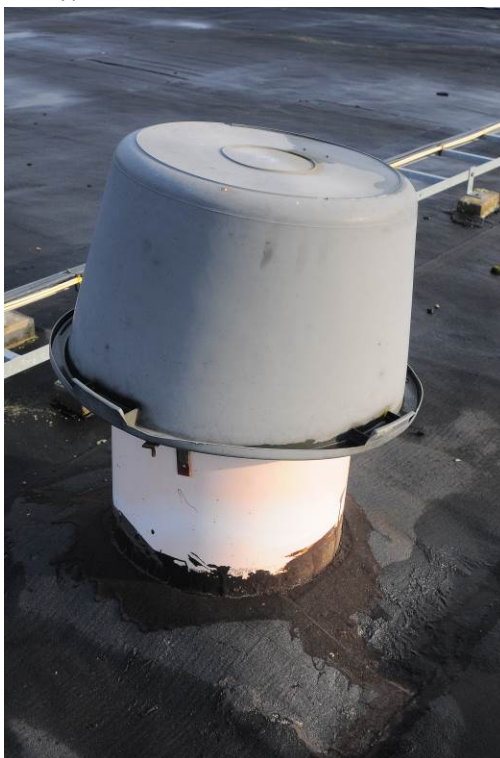
6.2 Wywietrzak - szczegół (do wymiany).

- ogrzewanie, nie dotyczy;
- wentylacja grawitacyjna bez zmian, wymianie podlegają jedynie istniejące wywietrzaki dachowe wraz kominkiem i kratą zabezpieczającą pod płytą stropową, na wywietrzaki ze stali nierdzewnej, z nasadą obrotową, kominkiem i kratą od strony hali hangaru z zachowaniem średnicy i parametrów technicznych (12 szt., średnica kominka Ø400 mm). Podstawa wywietrzaka mocowana do płyty dachowej za pomocą kotew mechanicznych średnicy 8 mm. Przejście przez płytę dachową uszczelnić masą bitumiczną trwale plastyczną;

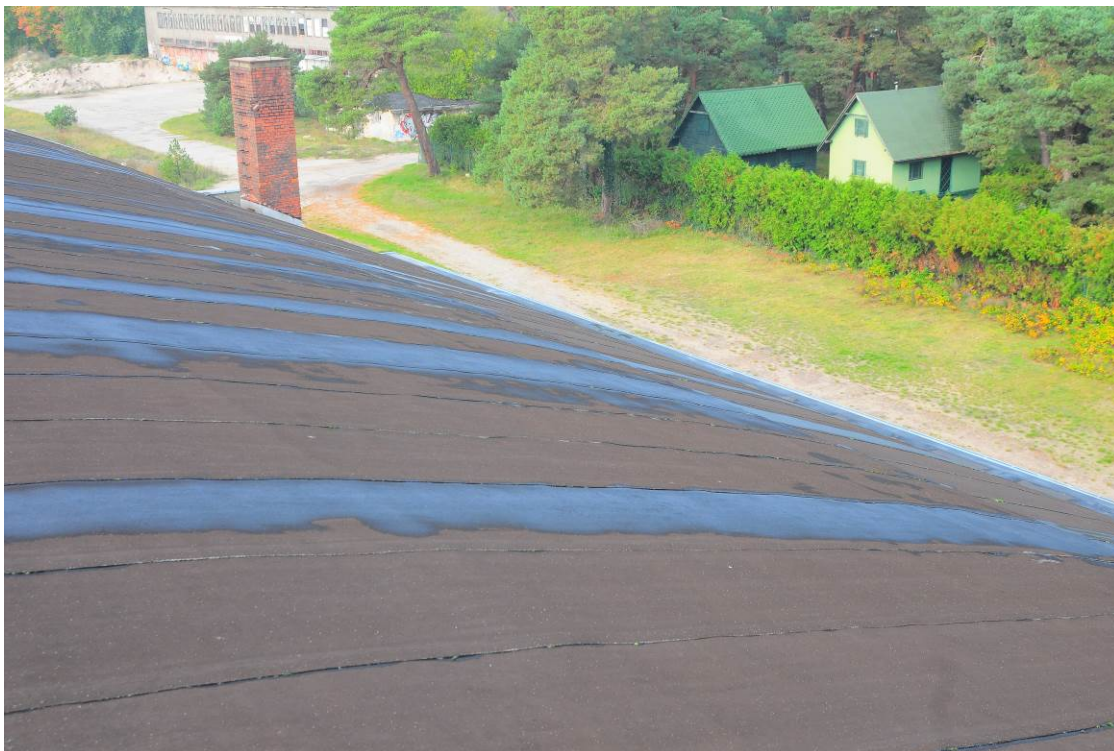
6.3 Widok dachu – część łukowa (do remontu) wraz z nieczynnym kominem (komin poza zakresem opracowania).

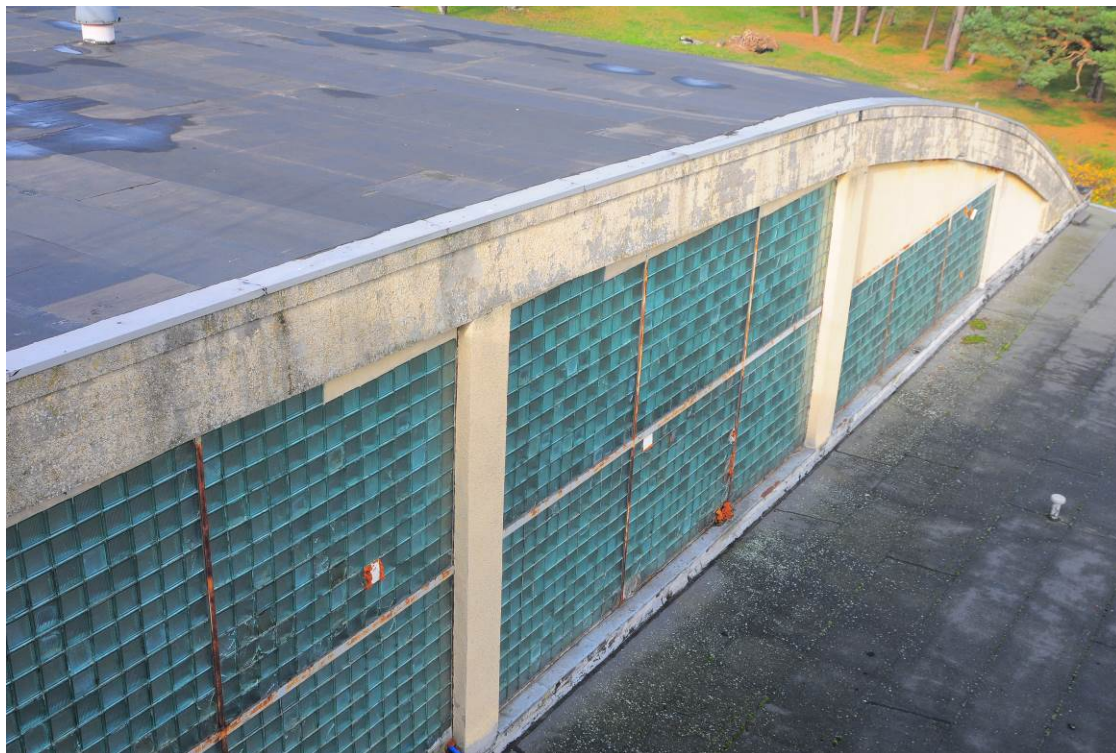
6.5 Widok dachu – część łukowa wraz z obróbką, elewacja wschodnia (do remontu).

- zagruntowanie naprawionych i wzmocnionych płyt dachowych emulsją asfaltową;
- montaż pasów nadrynnowych oraz pozostałych obróbek blacharskich, z blachy tytan-cynk grubości min. 0,6 mm, na warstwie papy podkładowej za pomocą dedykowanych łączników mechanicznych w rozstawie maks. 25 cm;

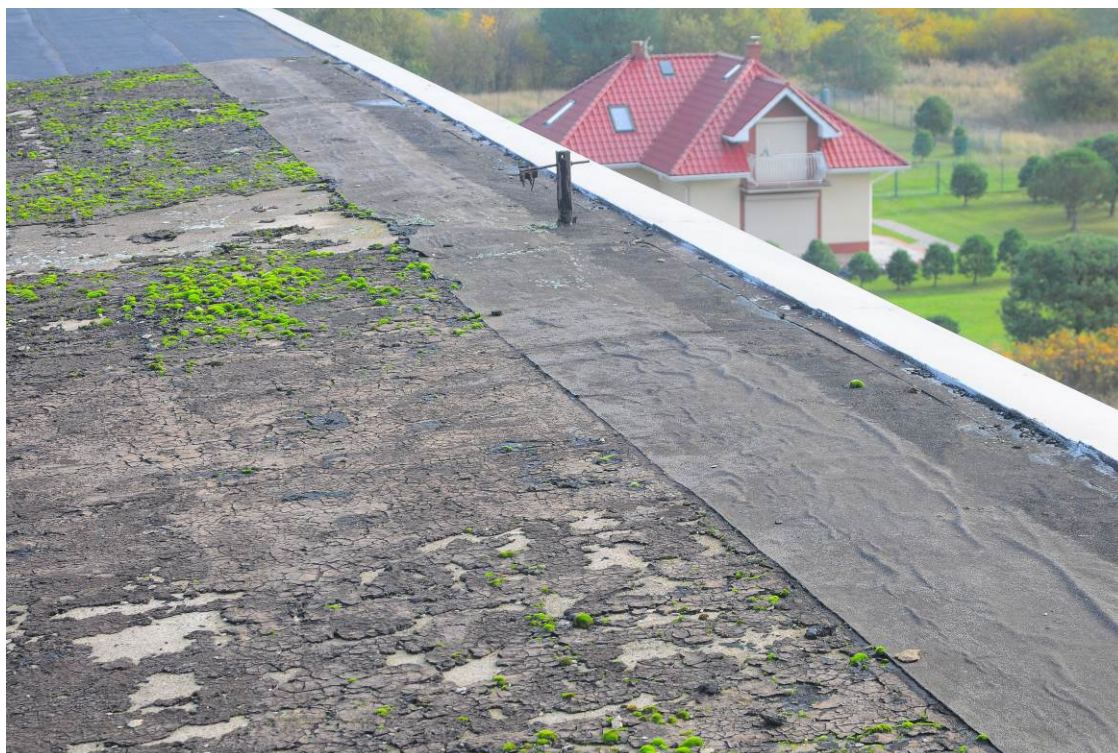
6.7 Widok dachu – część pulpitowa wraz z obróbką, krawędź południowa (do remontu).

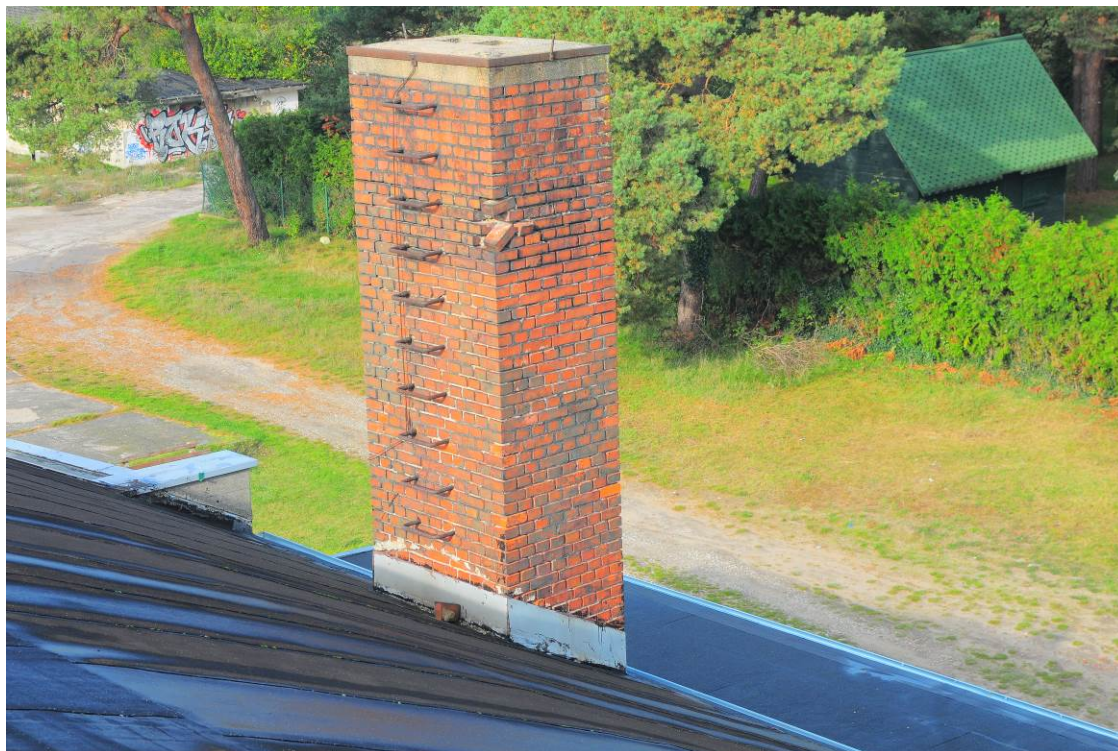
- nie dopuszcza się łączenia produktów różnych producentów, bezwzględnie należy stosować kompletne rozwiązania systemowe.
 - komin murowany z cegły ceramicznej licowej wymaga naprawy i uzupełnienia brakujących elementów (cegły, spoiny).

6.9 Widok komina – od zewnątrz (do remontu).

- wzmocnienie zarysowanych partii muru – rysy i pęknięcia należy zabezpieczyć poprzez „zszycie” za pomocą prętów w sposób następujący:
 - [a]. wykuć lub wyciąć szczeliny w poziomych spoinach na głębokość 35-40 mm na długość 500 mm poza pęknięcie w rozstawie pionowym, co 5 warstw cegieł;

- [b]. wyczyścić spoiny i splukać dokładnie wodą;
 - [c]. wprowadzić w szczelinę zaprawę o grubości 10 mm.

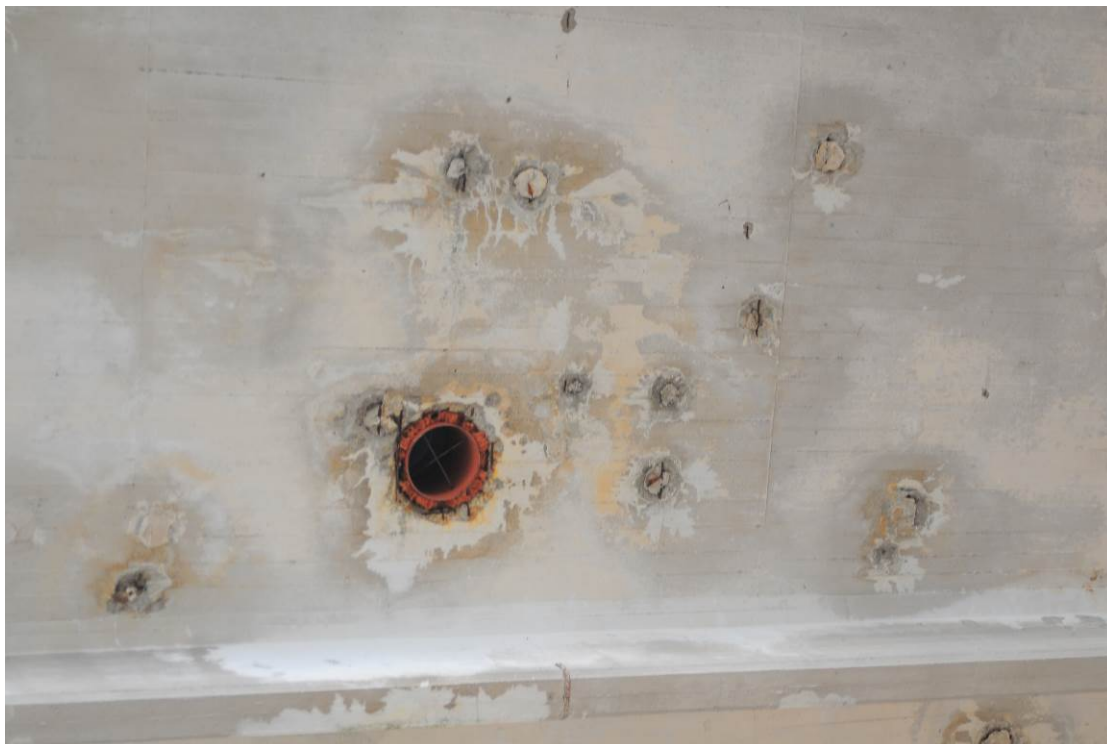
6.11 Widok płyty dachu – od wnętrza (do remontu).

- kompletny system naprawy konstrukcji żelbetowej (płyta dachowa, dźwigary dachowe i płatwie) stanowią:
 - [a]. powłoka ochronna stali zbrojeniowej;
 - [b]. warstw szczepna;
 - [c]. zaprawa naprawcza;
 - [d]. szpachlówka wygładzająca.
- dodatkowo płytę dachową, z uwagi na silną korozję zbrojenia oraz korozję górnej warstwy betonu (od strony zewnętrznej) należy wzmocnić systemem z materiałów kompozytowych składającym się z siatki z włókien węglowych zatopionych w zaprawie mineralnej łączącej siatkę z podłożem.
 - należy wykonać wzmocnienie płyty dachowej od dołu w pasach szerokości 2/3 rozpiętości pomiędzy płatwiami.

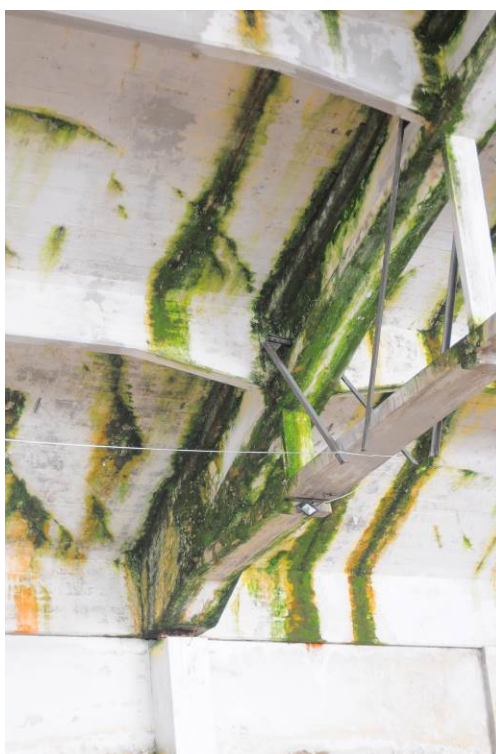
6.12 Widok dźwigary dachowe – od wnętrza (do remontu).
