**Załącznik nr 4**

**Sprawozdanie z badań karbonatyzacji betonu**

**HANGAR LOTNICZY**

**ROGOWO GMINA MRZEŻYNO**

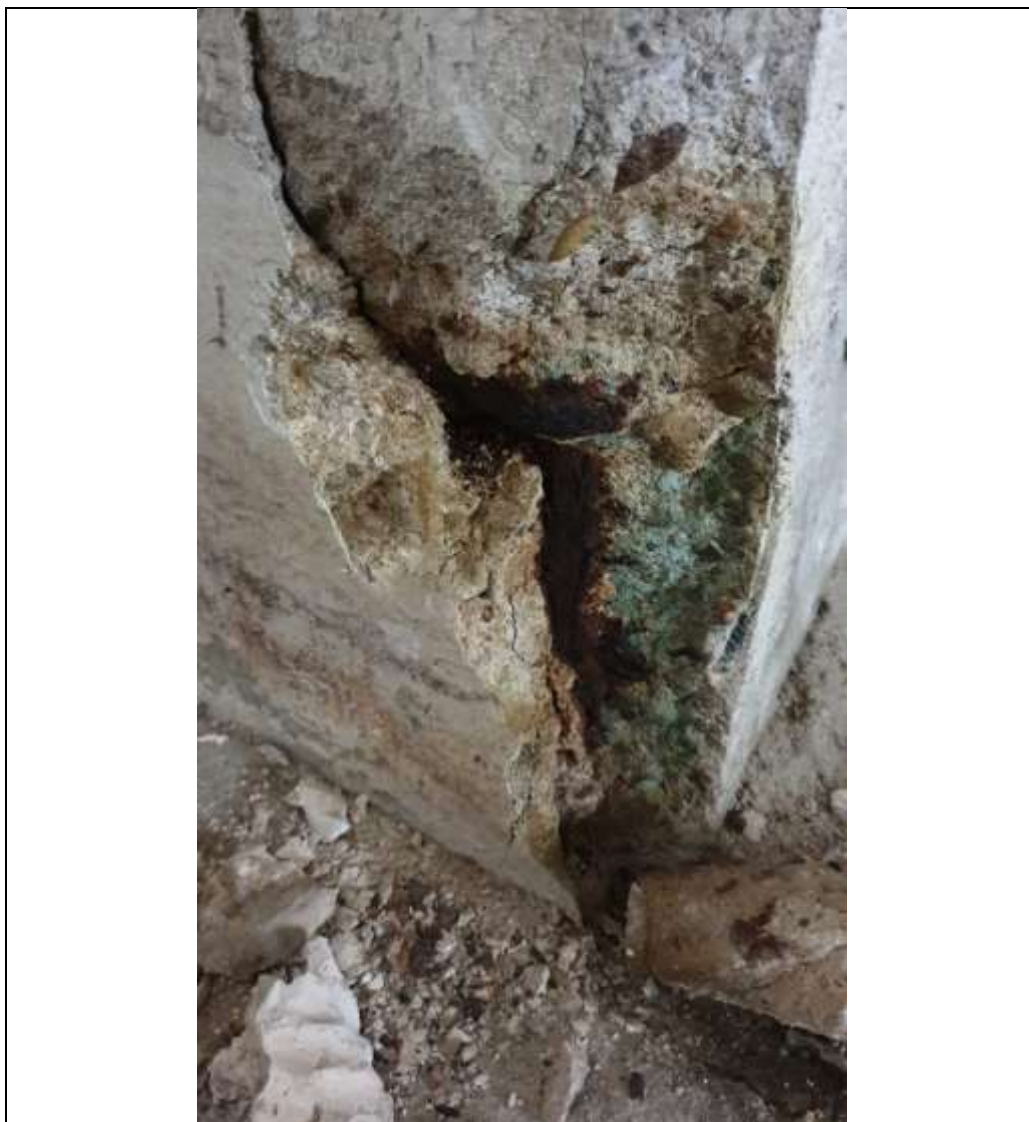
Badania przeprowadzone w obiekcie Hangaru lotniczego w miejscowości Rogowo wskazują na zróżnicowany stopień karbonatyzacji elementów konstrukcji. Stwierdzono że w konstrukcji występuje beton całkowicie skarbonatyzowany z dogodnymi warunkami dla korozji zbrojenia (Fotografia 1) oraz betonu który stopniowo traci swoje zdolności do ochrony zbrojenia, oraz możliwe jest zapoczątkowanie korozji zbrojenia

Fot. 1 Skarbonatyzowany element słupa pH 8-10 dogodne warunki korozji zbrojenia

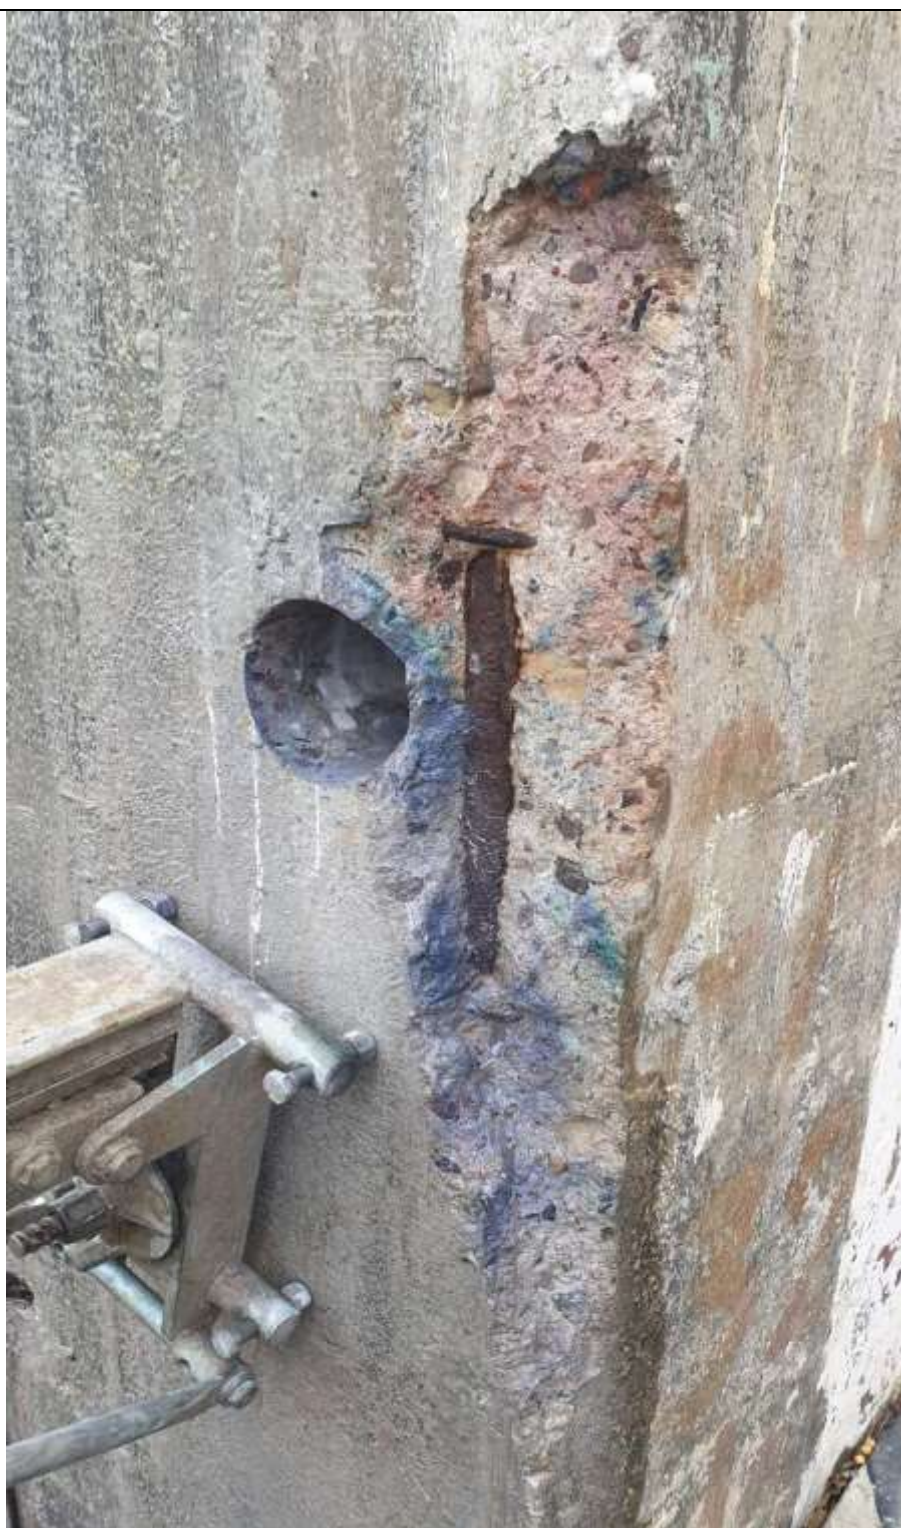
Fot. 2 Beton świeżo odkuty stopniowa karbonatyzacja pH 10-12 (rejon odwiertu rdzeniowego) oraz skarbonatyzowany narożnik (długotrwała ekspozycja elementu, odłupany narożnik ściany pH<8)

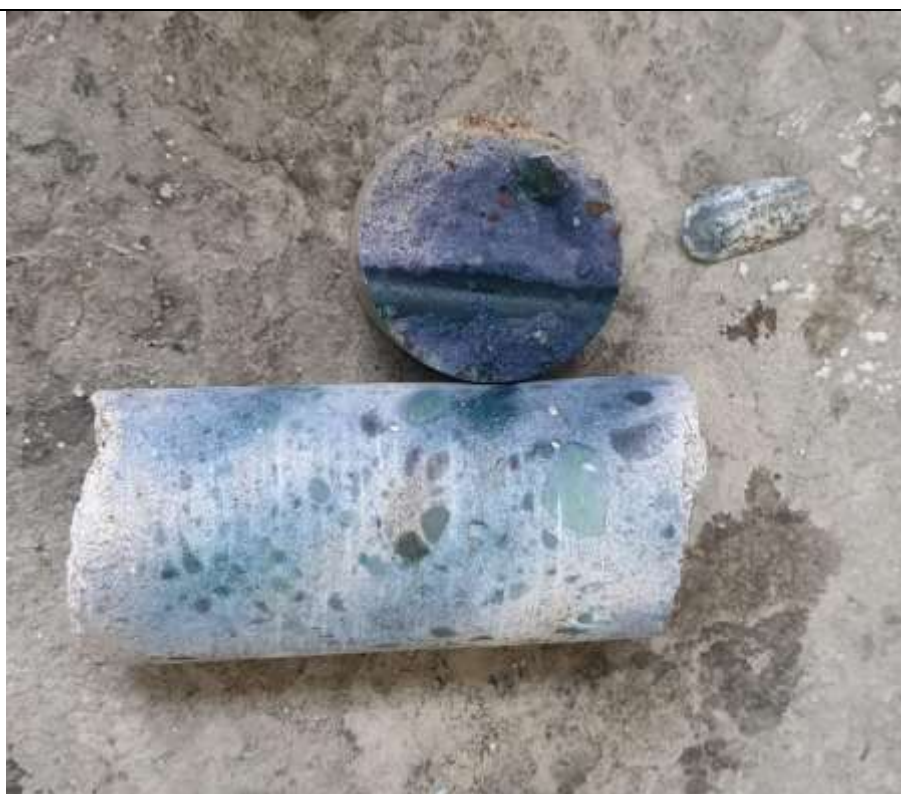
Fot. 3 Odwiert rdzeniowy stopniowa karbonatyzacja pH 8-10
