**Załącznik nr 1:**  
**Opis stanu technicznego na dzień 21.11.2019 r.**

**HANGAR LOTNICZY**  
**ROGOWO GMINA MRZEŻYNO**

**Opis stanu istniejącego na dzień 21.11.2019 r.**  
**HANGAR LOTNICZY w miejscowości Rogowo, gm. Mrzeżyno**

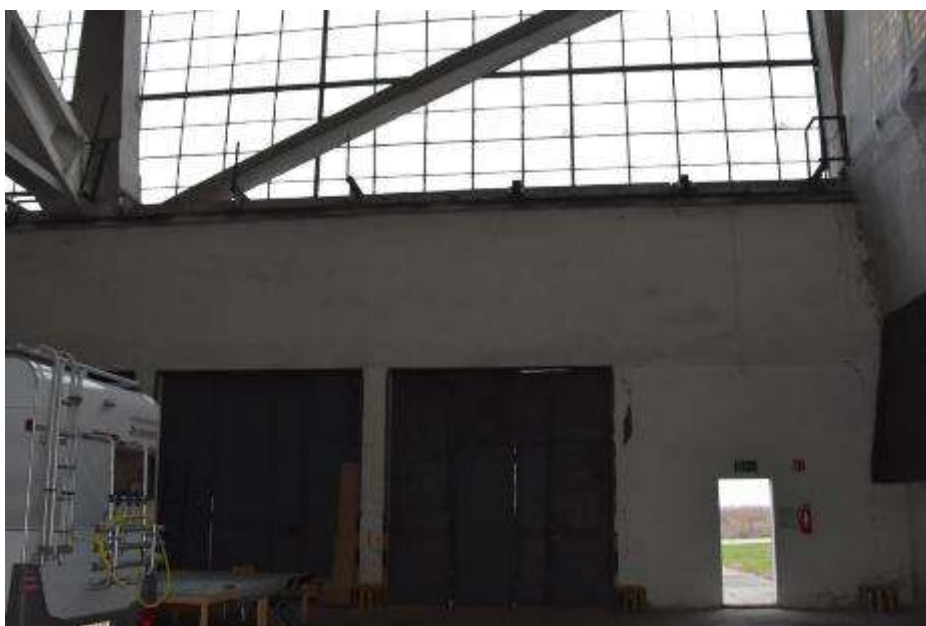
- przy osi B-B otwór drzwiowy; w miejscu zamurowanej bramy;

**Fot. 1.** Fragment ściany zewnętrznej: przy osi B-B otwór drzwiowy; w miejscu zamurowanej bramy;

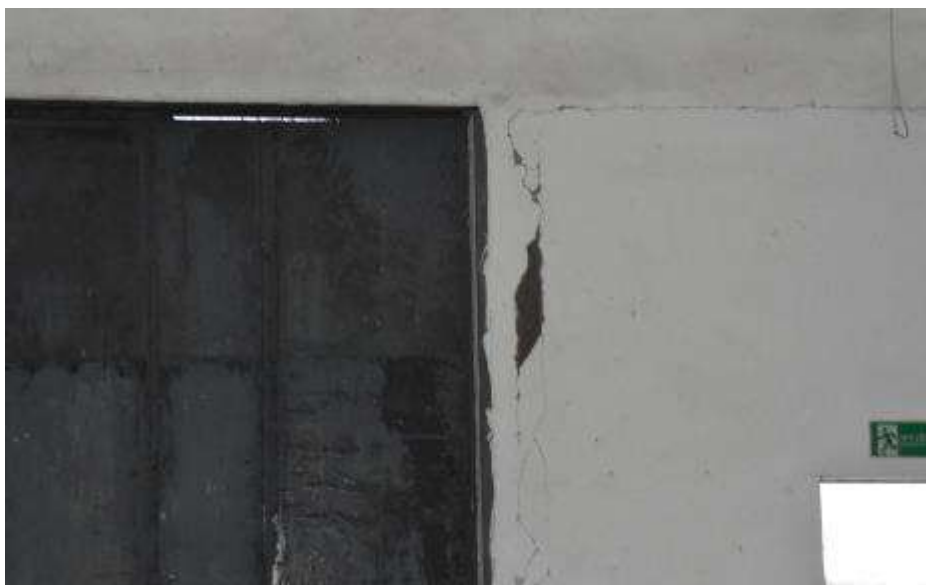
- zarysowanie po obwodzie dawnego otworu bramnego;
- ubytek tynku przy bramie w osi drugiej od ściany w osi B-B;

**Fot. 2.** Fragment ściany zewnętrznej: zarysowanie po obwodzie dawnego otworu bramnego; ubytek tynku przy bramie w osi drugiej od ściany w osi B-B;

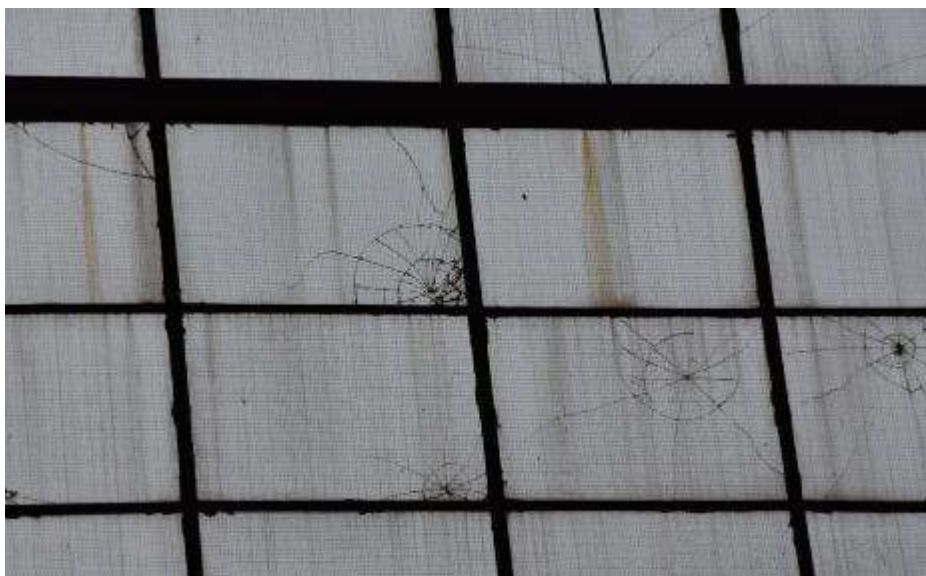
- za kratownicą elewacja szklana; pola wypełnione szkłem zbrojonym;

**Fot. 4.** Fragment ściany zewnętrznej: za kratownicą elewacja szklana; pola wypełnione szkłem zbrojonym;

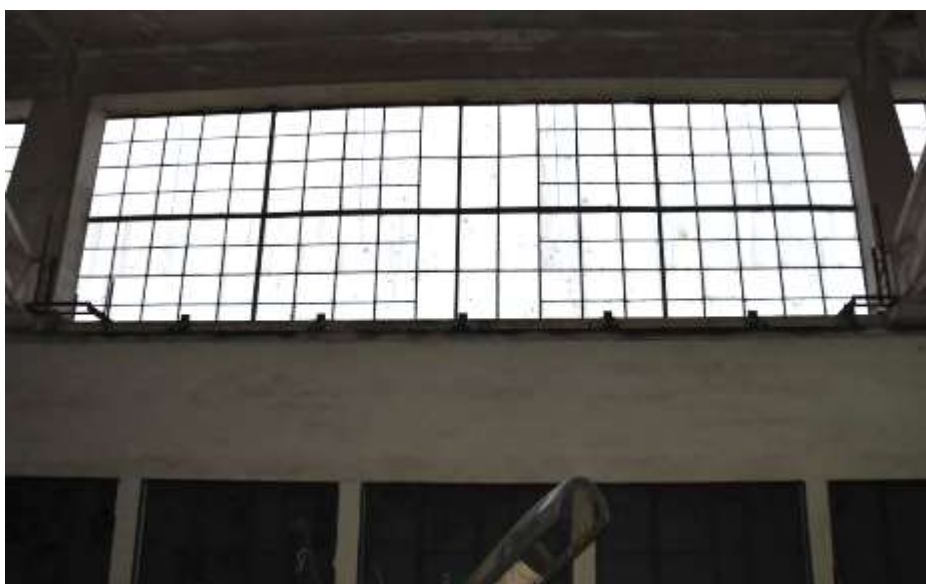
- w dolnej części bramy garażowe;
- powyżej dolnej belki żelbetowej kratownicy elewacja szklana;

**Fot. 5.** Fragment ściany zewnętrznej: w dolnej części bramy garażowe; powyżej dolnej belki żelbetowej kratownicy elewacja szklana;

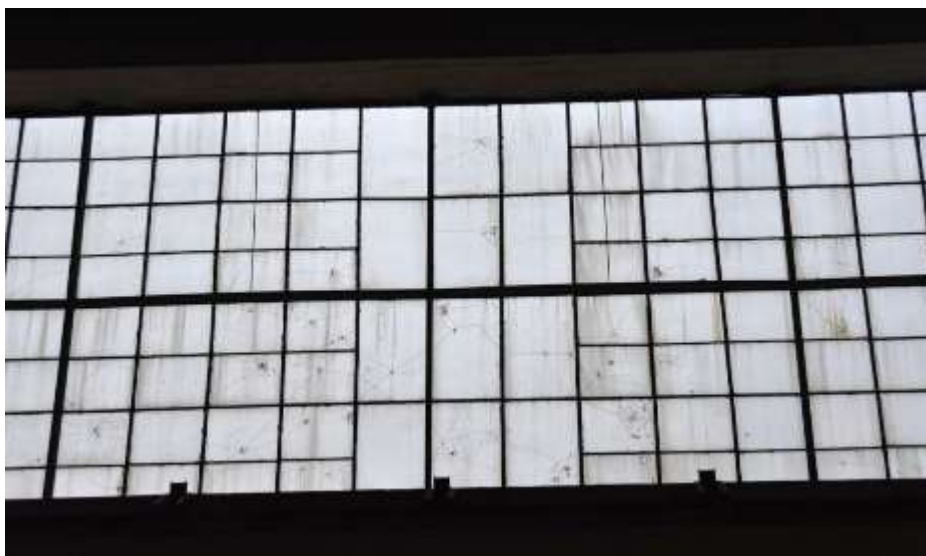
- liczne otwory w szybach; zróżnicowane podziały tafli szkła zbrojonego;

**Fot. 6.** Fragment ściany zewnętrznej: liczne otwory w szybach; zróżnicowane podziały tafli szkła zbrojonego;

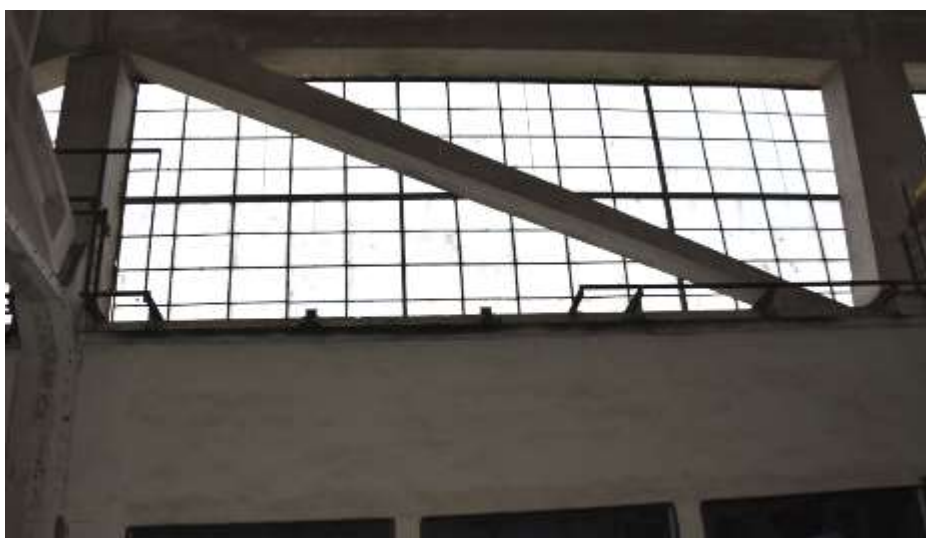
- w dolnej części bramy garażowe;
- w górnej części kratownica żelbetowa; pomiędzy słupem w osi III a dźwigarem II krzyżulec;

**Fot. 7.** Fragment ściany zewnętrznej: w dolnej części bramy garażowe; w górnej części kratownica żelbetowa; pomiędzy słupem w osi III a dźwigarem II krzyżulec;

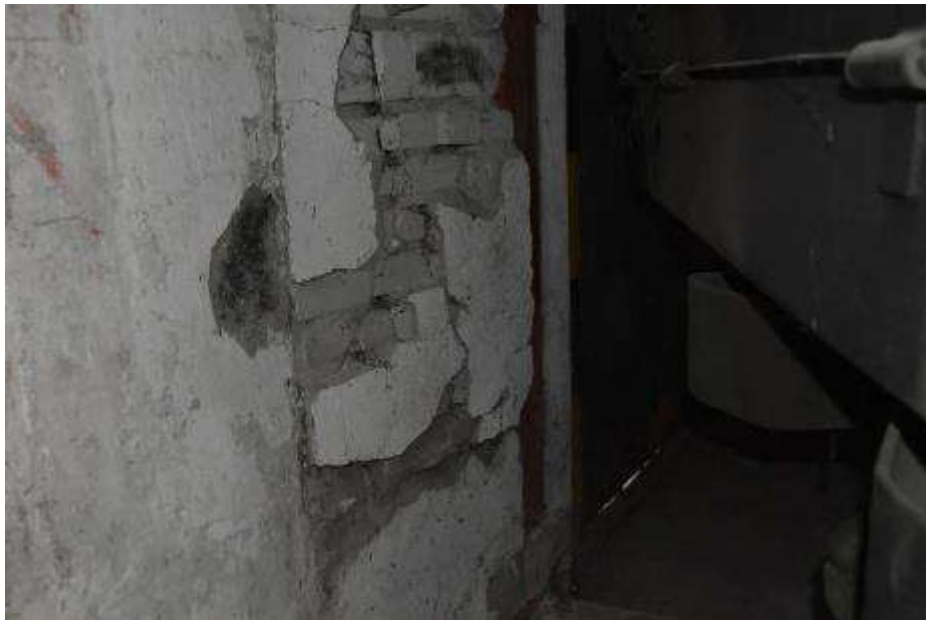
- wypełnienie murowane z bloczków gazobetonowych;

**Fot. 8.** Fragment ściany zewnętrznej: wypełnienie murowane z bloczków gazobetonowych;

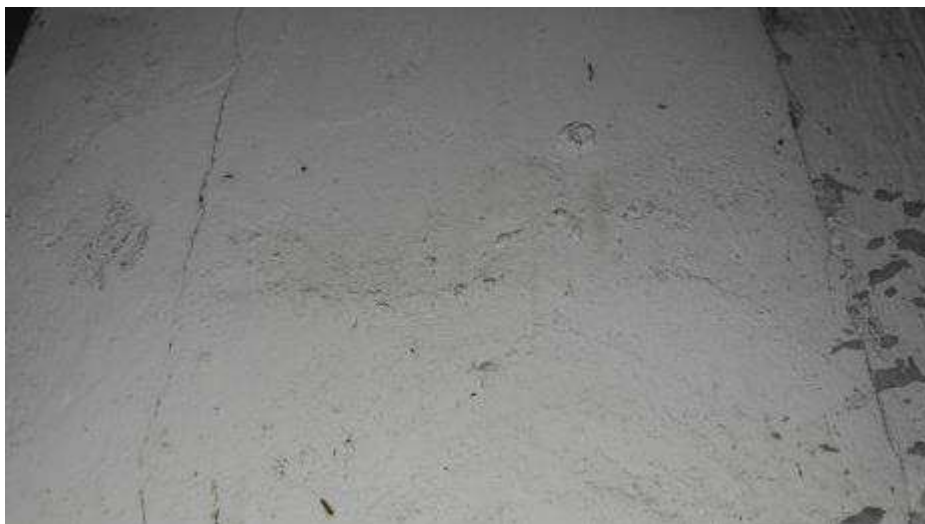
- słup zdylatowany z wypełnieniem;

**Fot. 9.** Fragment ściany zewnętrznej: słup zdylatowany z wypełnieniem;

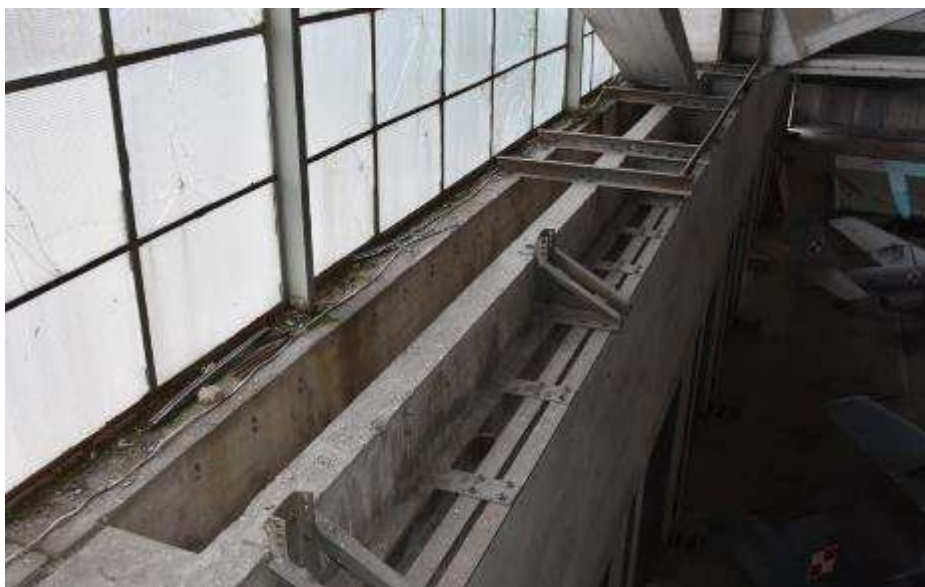
- od strony hangaru do belki mocowana konstrukcja stalowa pod pierwotne wrota hangaru;

**Fot. 10.** Fragment ściany zewnętrznej: belka dolna kratownicy o profilu U-kształtnym; od strony hangaru do belki mocowana konstrukcja stalowa pod pierwotne wrota hangaru;

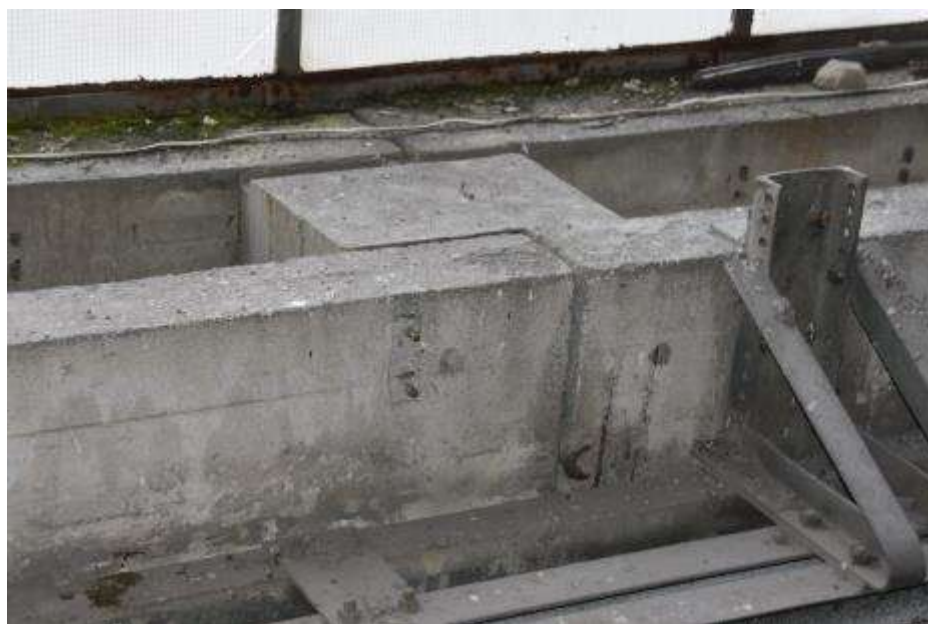
- w odległości 330 cm od słupa połączenie dwóch odcinków belki dolnej kratownicy;

**Fot. 11.** Fragment ściany zewnętrznej: w odległości 330 cm od słupa połączenie dwóch odcinków belki dolnej kratownicy;

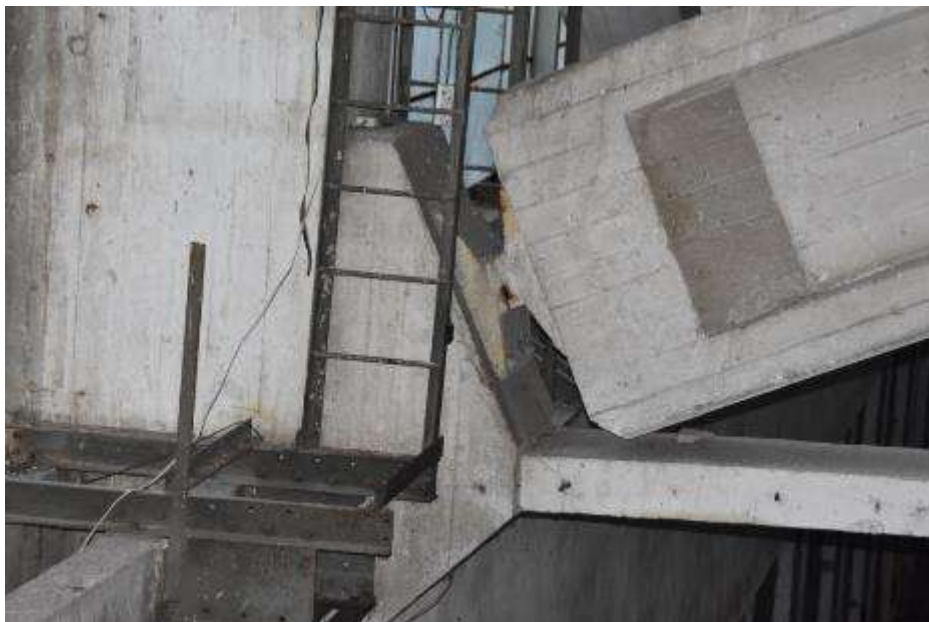
- łuk dźwigara w osi III połączony ze słupem przegubowo;

**Fot. 12.** Fragment ściany zewnętrznej: łuk dźwigara w osi III połączony ze słupem przegubowo;

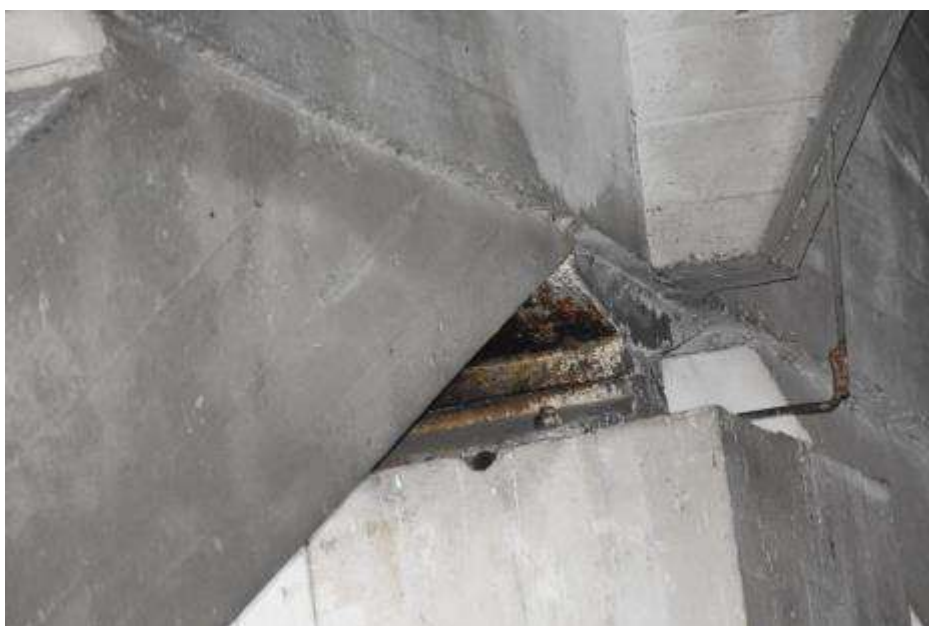
- pas górny kratownicy połączony przegubowo na słupie; łożysko metalowe;

**Fot. 13.** Fragment ściany zewnętrznej: pas górny kratownicy połączony przegubowo na słupie; łożysko metalowe;

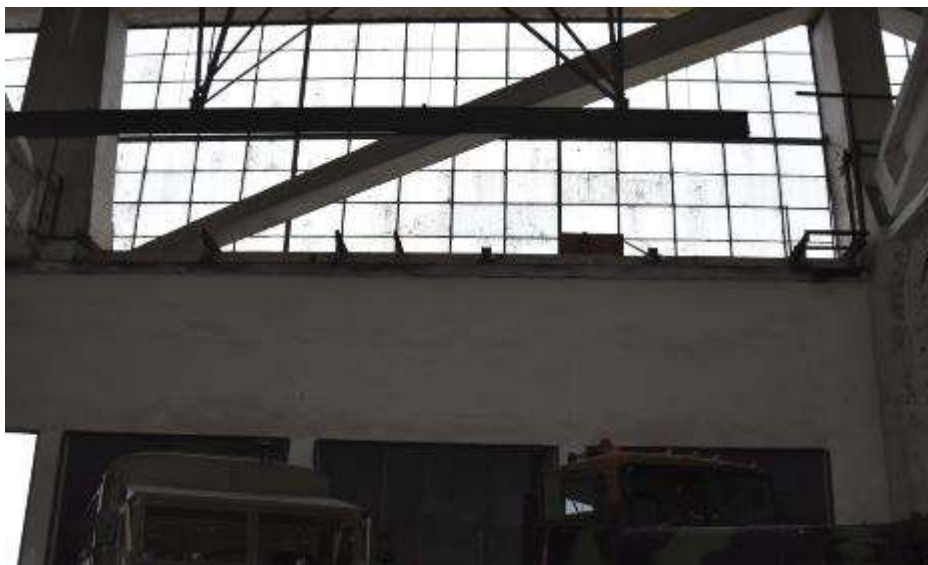
- w dolnej części bramy garażowe;
- w górnej części kratownica żelbetowa; pomiędzy słupem w osi III a dźwigarem IV krzyżulec żelbetowy;
- za kratownicą elewacja szklana;

**Fot. 14.** Fragment ściany zewnętrznej: pomiędzy słupem w osi III a dźwigarem IV krzyżulec;

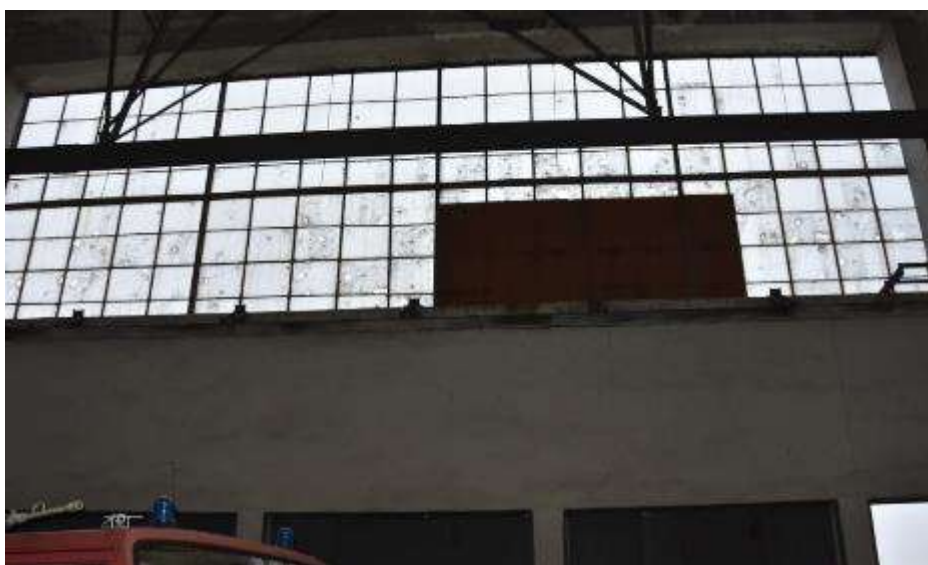
**Fot. 15.** Fragment ściany zewnętrznej: powyżej dolnej belki żelbetowej kratownicy elewacja szklana; liczne otwory w szybach;

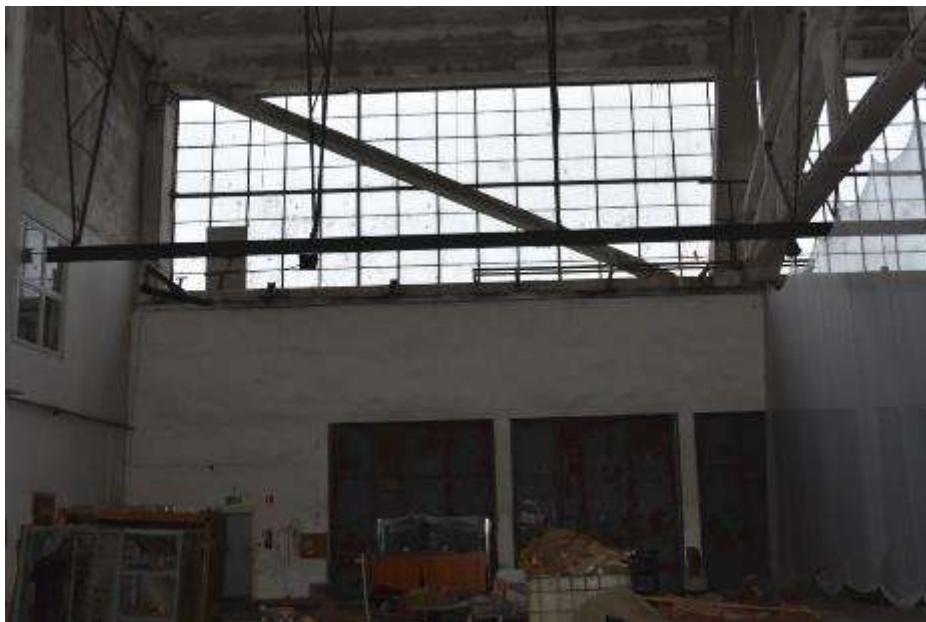
- w dolnej części bramy garażowe;
- w górnej części kratownica żelbetowa; pomiędzy słupem w osi C-C a dźwigarem V-V krzyżulec żelbetowy;
- za kratownicą elewacja szklana;

**Fot. 16.** Fragment ściany zewnętrznej: w dolnej części bramy garażowe; w górnej części kratownica żelbetowa; pomiędzy słupem w osi C-C a dźwigarem V-V krzyżulec żelbetowy;

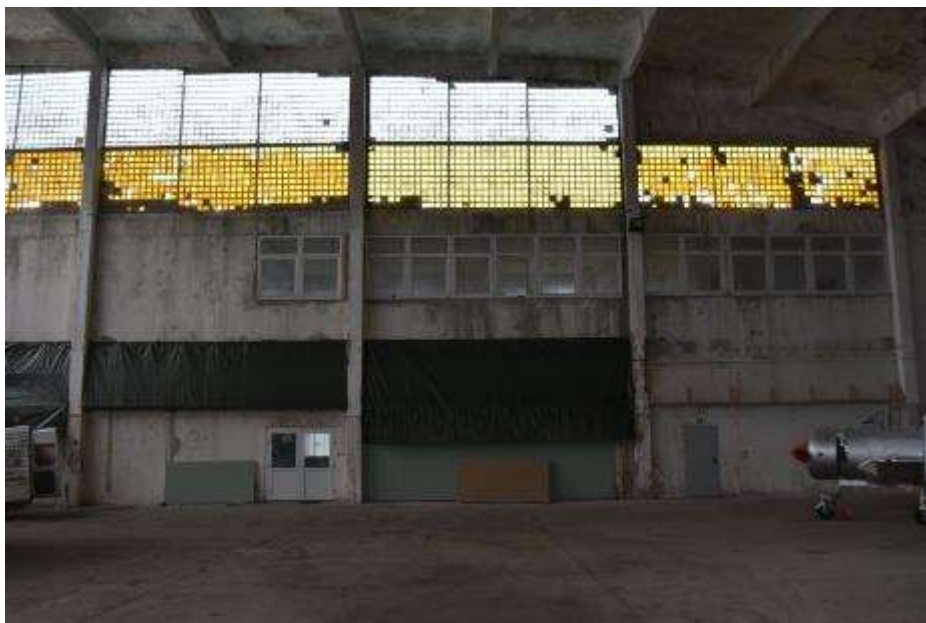
**Fot. 17.** Fragment ściany zewnętrznej: ściana o konstrukcji szkieletowej; przy ścianie 4 słupy żelbetowe; w poziomie przyziemia i I piętra ściana tynkowana; powyżej wypełnienie z luksferów;

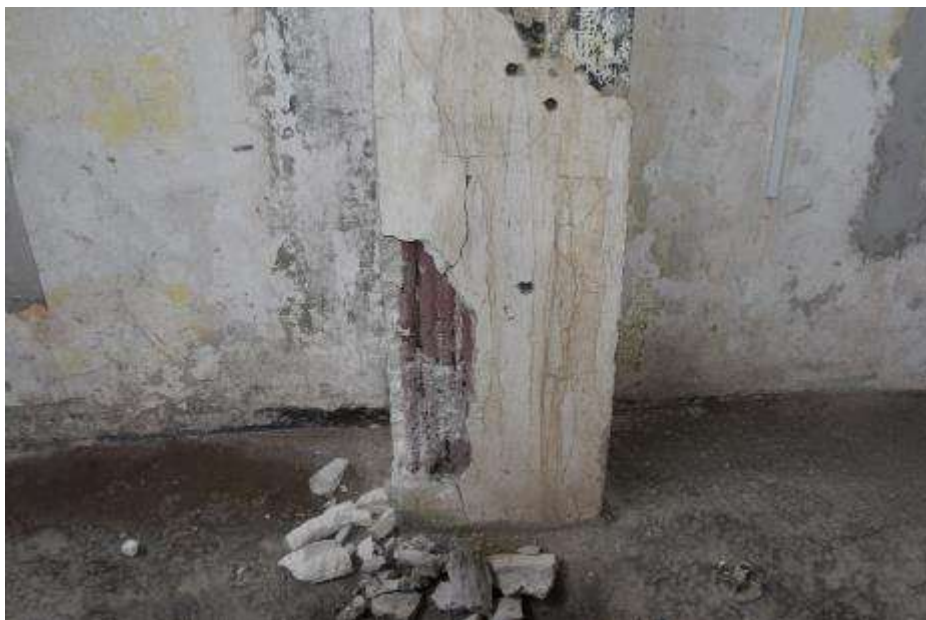
- słup w osi pierwszej od południa (elewacji frontowej) ze śladami napraw w dolnej części;

**Fot. 18.** Fragment ściany zewnętrznej: słup w osi pierwszej od południa (elewacji frontowej) ze śladami napraw w dolnej części;

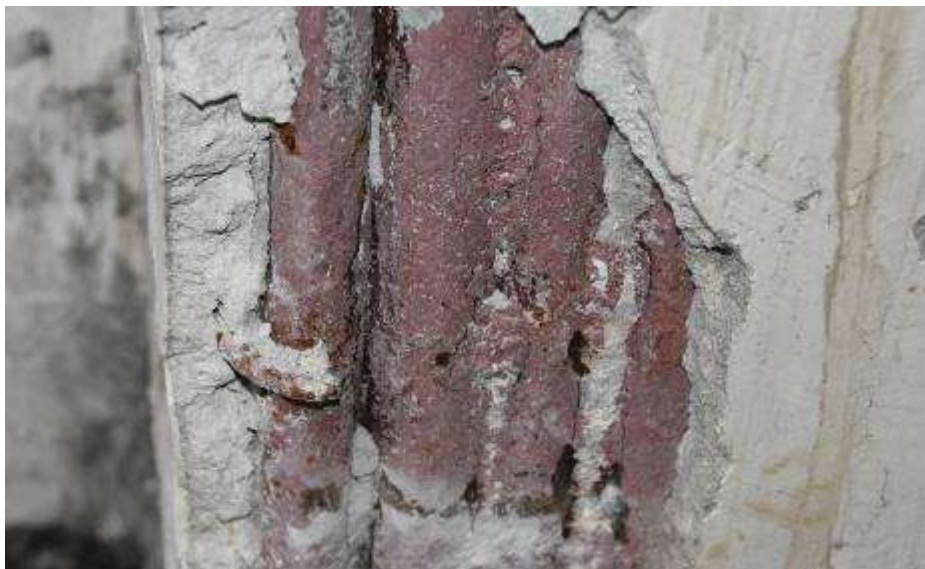
- po wykonaniu odkrywki odsłonięte zbrojenie ze śladami korozji; wykonana w przeszłości próba zabezpieczenia prętów farbą antykorozyjną;

**Fot. 19.** Fragment ściany zewnętrznej: po wykonaniu odkrywki odsłonięte zbrojenie skorodowane;

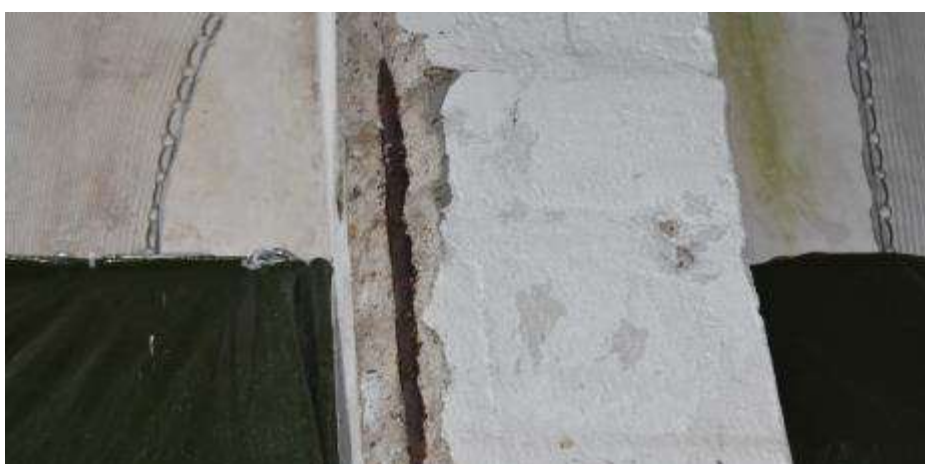
- słup w osi drugiej od południa (elewacji frontowej) z ubytkiem otuliny pręta narożnego na wysokości stropu pomiędzy parterem i I piętrem;
- odsłonięty pręt powierzchniowo skorodowany;

**Fot. 20.** Fragment ściany zewnętrznej: słup w osi drugiej od południa (elewacji frontowej) z ubytkiem otuliny pręta narożnego na wysokości stropu pomiędzy parterem i I piętrem; odsłonięty pręt powierzchniowo skorodowany;

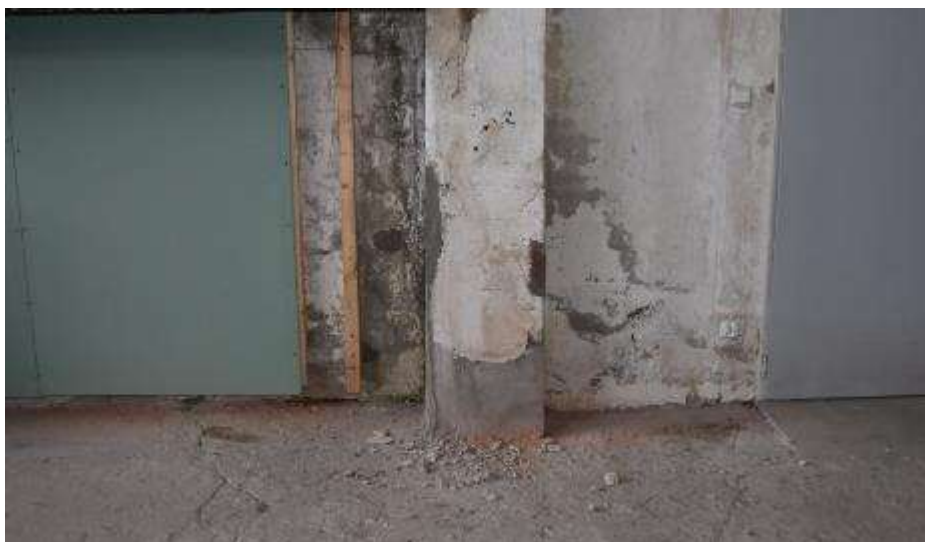
- słup w osi trzeciej od południa (elewacji frontowej) ze śladami napraw w dolnej części;

**Fot. 21.** Fragment ściany zewnętrznej: słup w osi trzeciej od południa (elewacji frontowej) ze śladami napraw w dolnej części;

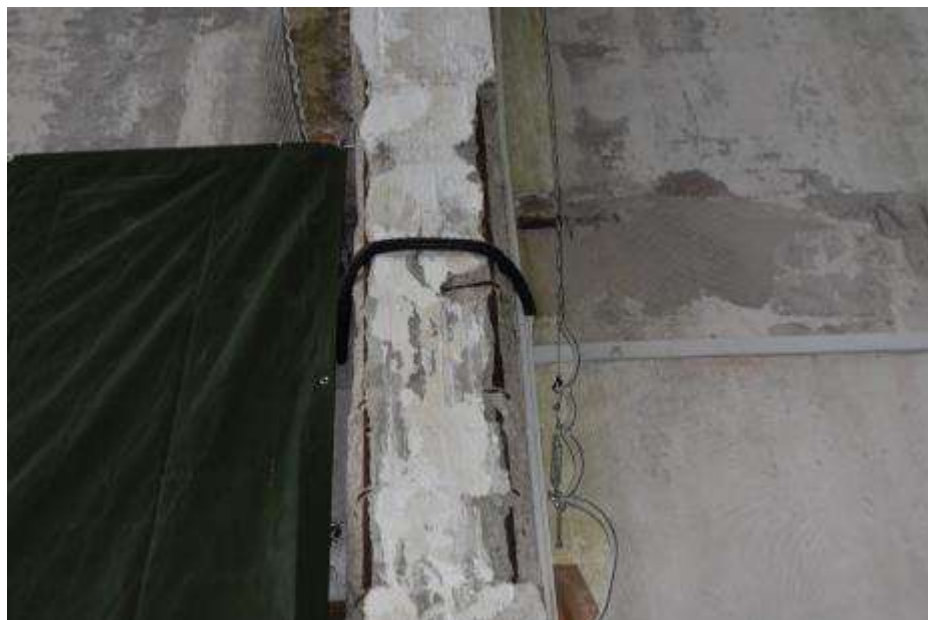
- rozległy ubytek otuliny prętów w poziomie pomiędzy parterem i I piętrem;

**Fot. 22.** Fragment ściany zewnętrznej: rozległy ubytek otuliny prętów pomiędzy parterem i I piętrem;

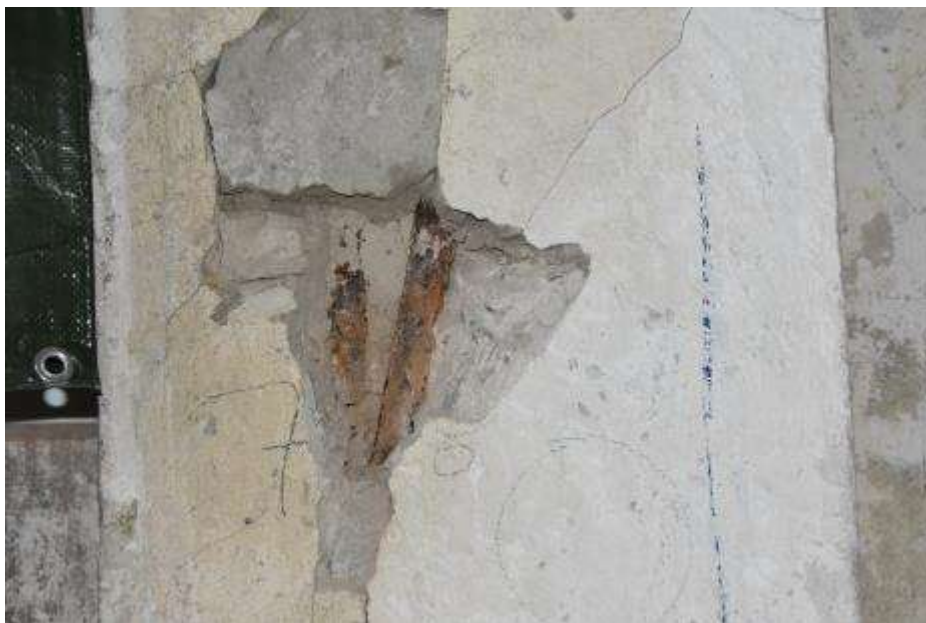
- zbrojenie słupa prętami gładkimi o średnicy  $\varnothing 30$  mm;

**Fot. 23.** Fragment ściany zewnętrznej: zbrojenie słupa prętami o średnicy  $\varnothing 30$  mm;

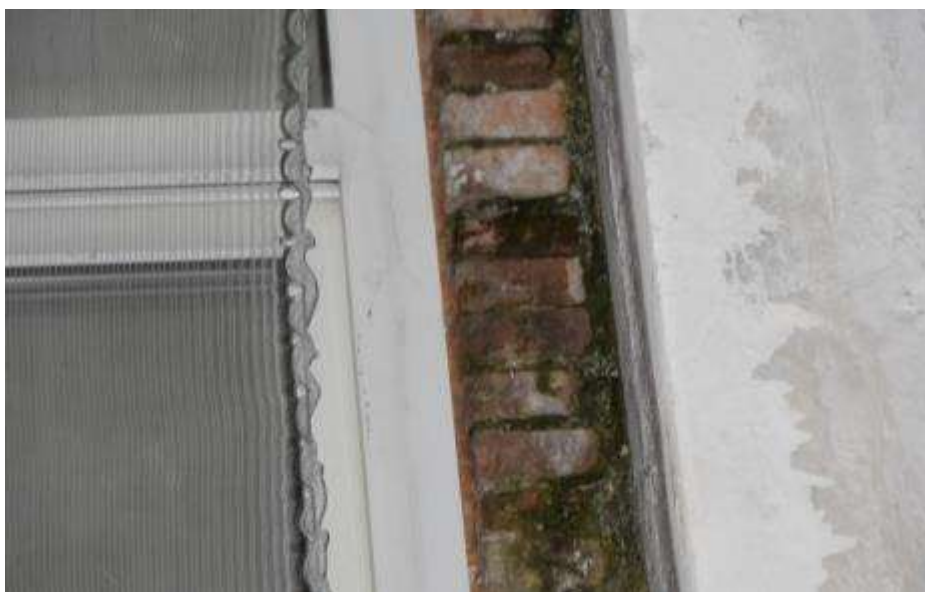
- ściana wypełniająca pomiędzy słupami murowana z cegły ceramicznej; lokalnie ubytki wyprawy; odsłonięta cegła skorodowana; ubytki zaprawy w spoinach;
- na styku słupa trzeciego i ściany na cegle zacieki; rozwój kolonii glonów;

**Fot. 24.** Fragment ściany zewnętrznej: ściana wypełniająca pomiędzy słupami murowana z cegły ceramicznej;

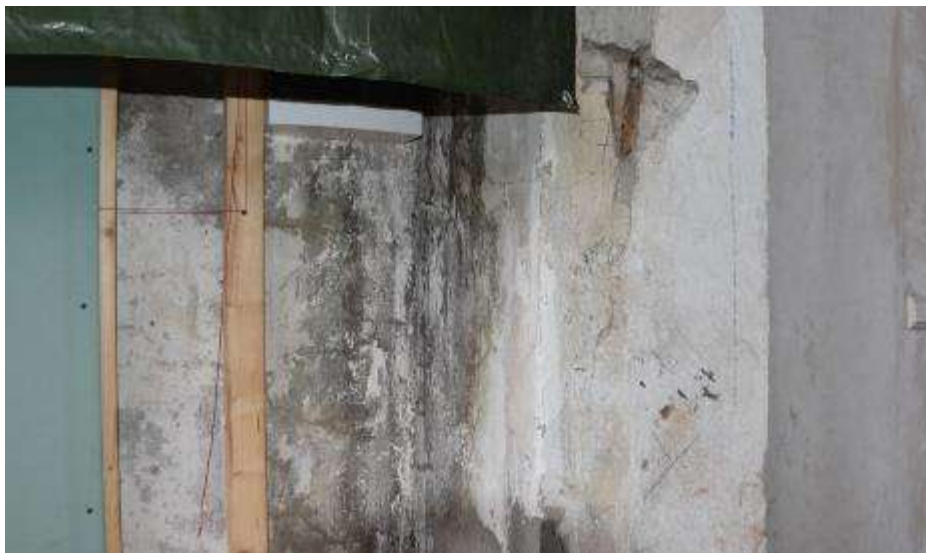
- wyprawy tynkarskie skorodowane; liczne ślady po zaciekach;

**Fot. 25.** Fragment ściany zewnętrznej: wyprawy tynkarskie skorodowane; liczne ślady po zaciekach;

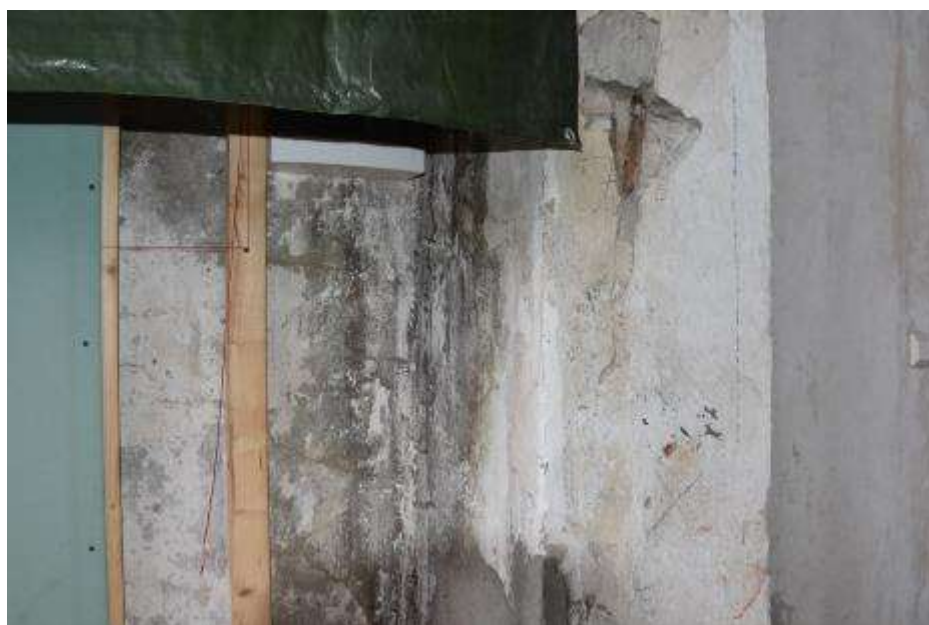
- wyprawy tynkarskie skorodowane; liczne ślady po zaciekach;

**Fot. 26.** Fragment ściany zewnętrznej: wyprawy tynkarskie skorodowane; liczne ślady po zaciekach;

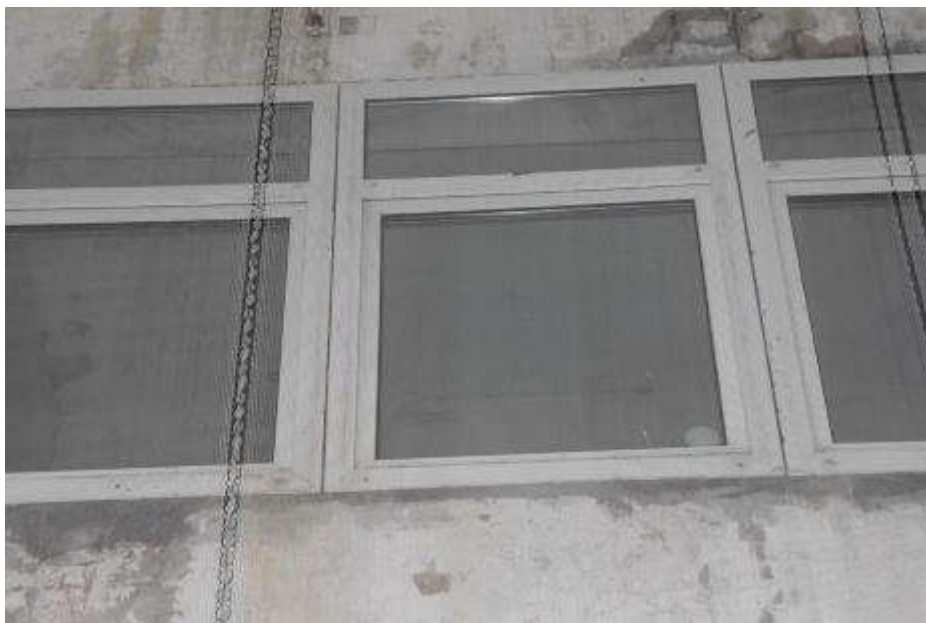
- w poziomie I piętra pas okienny; stolarka PCV

**Fot. 27.** Fragment ściany zewnętrznej: w poziomie I piętra pas okienny;

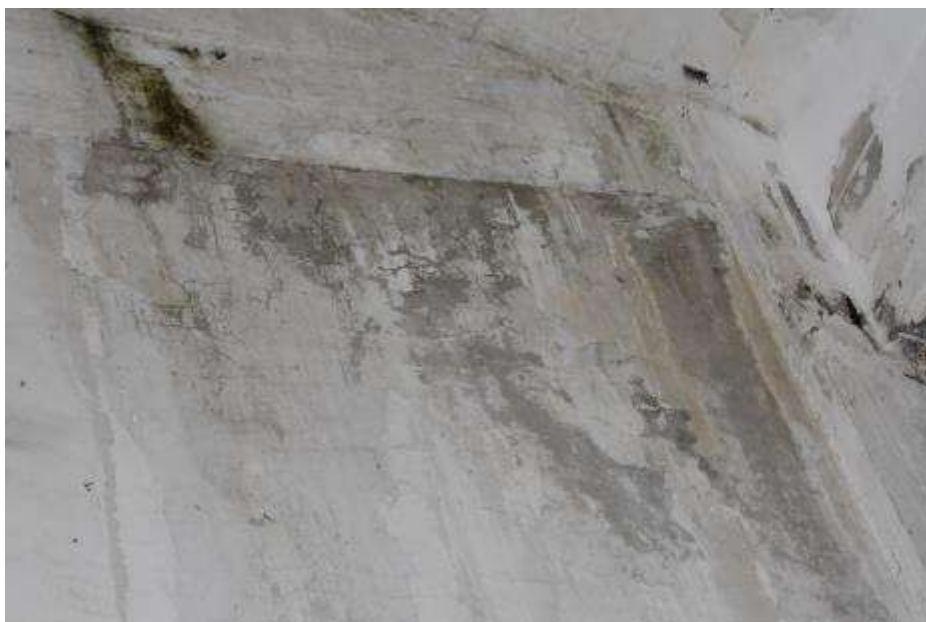
- rozległy zaciek w górnej części ściany w narożniku północno-zachodnim;

**Fot. 28.** Fragment ściany zewnętrznej: rozległy zaciek w górnej części ściany w narożniku północno-zachodnim;

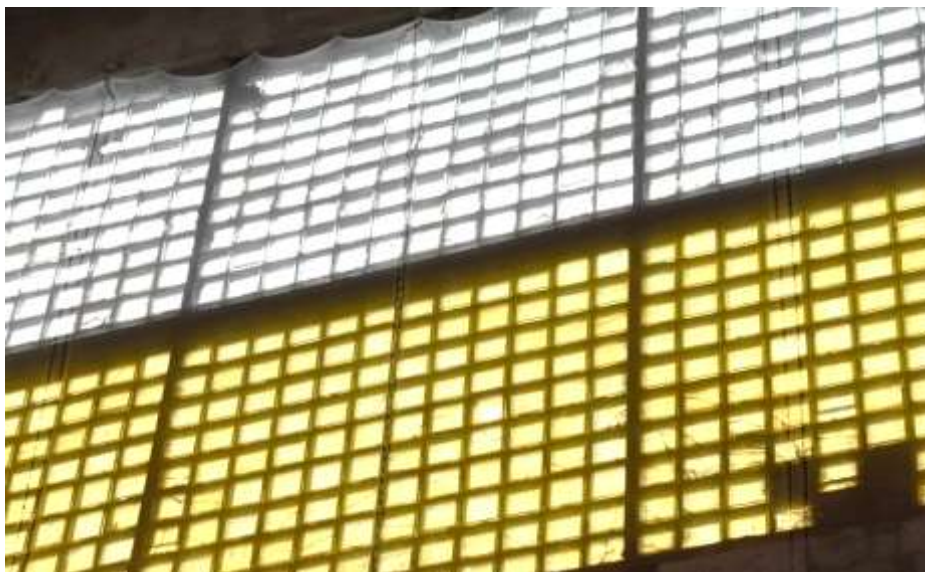
- w górnej części ściany wypełnienie luksferami; ślady uzupełnień uszkodzonych luksferów;

**Fot. 29.** Fragment ściany zewnętrznej: w górnej części ściany wypełnienie luksferami; ślady uzupełnień uszkodzonych luksferów;

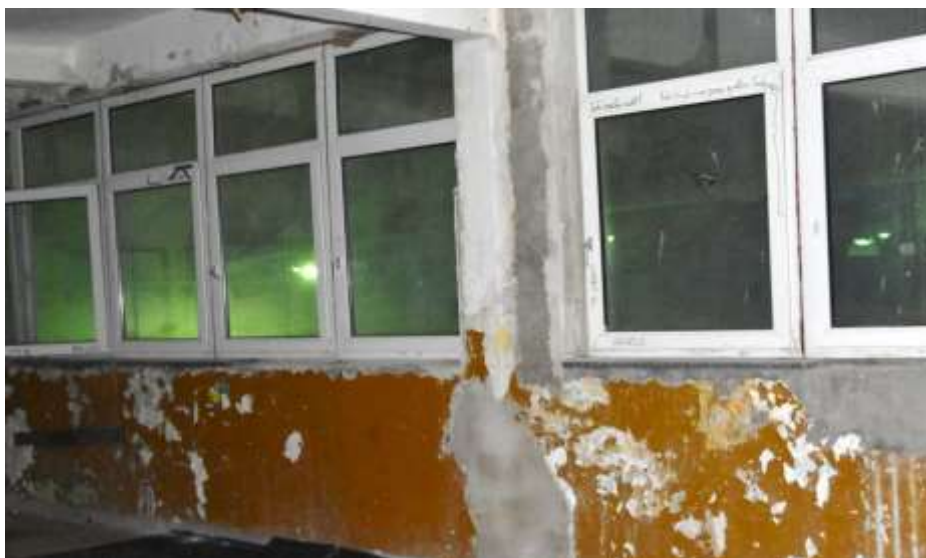
- w pomieszczeniu nr 16 (rys. E2- zał. nr 5) ściana zawilgocona; złuszczenia warstw malarskich w pasie podokiennym;

**Fot. 31.** Fragment ściany wewnętrznej: w pomieszczeniu nr 16 ściana zawilgocona;  
- w pomieszczeniu nr 20 ściana silnie zawilgocona w narożniku przy osi 5-5; złuszczenia warstw tynkarskich;

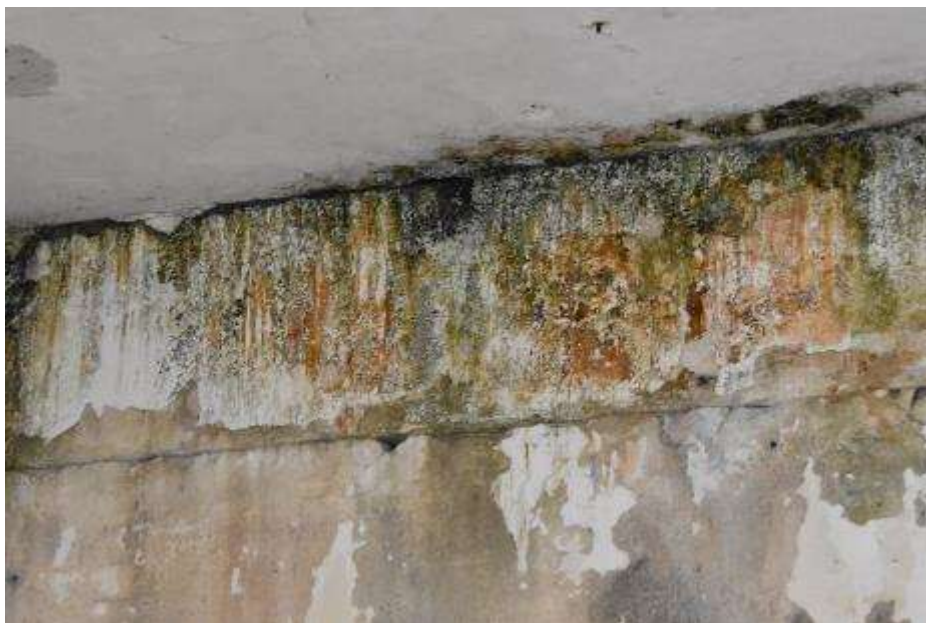
**Fot. 33.** Fragment ściany wewnętrznej: belka żelbetowa zawilgocona; beton skorodowany; na powierzchni rozwój glonów i grzybów pleśniowych;

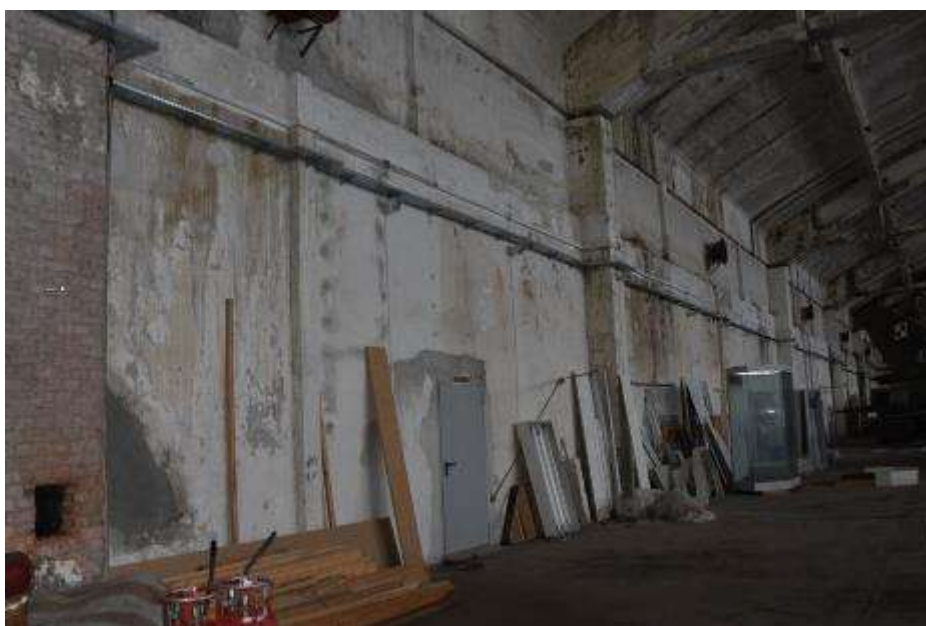
Ściana o konstrukcji szkieletowej; przy ścianie 5 słupów podpierających dźwigary dachowe; w poziomie przyziemia ściana rozdzielająca budynki „A” i „C”; tynkowana i malowana;

**Fot. 34.** Fragment ściany zewnętrznej: ściana o konstrukcji szkieletowej; przy ścianie 5 słupów podpierających dźwigary dachowe;

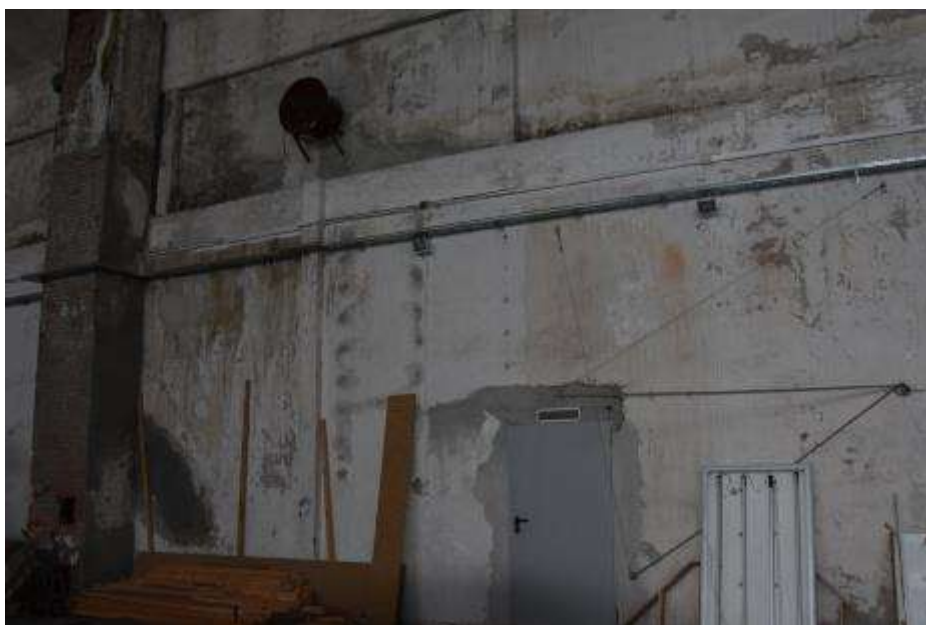
- w środku rozpiętości pomiędzy ścianą w osi B-B a słupem podpierającym dźwigar w osi I-I przy ścianie pilaster żelbetowy o szerokości 26 cm; pilaster wystający ze ściany na 11 cm;
- ściana wypełniająca murowana z cegły ceramicznej; tynkowana;

**Fot. 35.** Fragment ściany zewnętrznej: ściana wypełniająca murowana z cegły ceramicznej; tynkowana; przy ścianie pilaster żelbetowy o szerokości 26 cm;

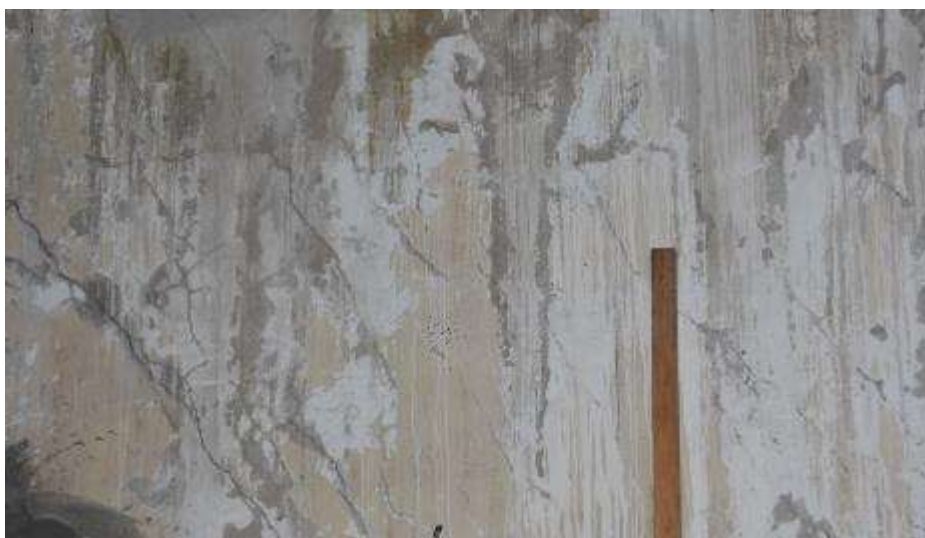
**Fot. 36.** Fragment ściany zewnętrznej: tynk skorodowany; w rejonie słupa liczne zarysowania;

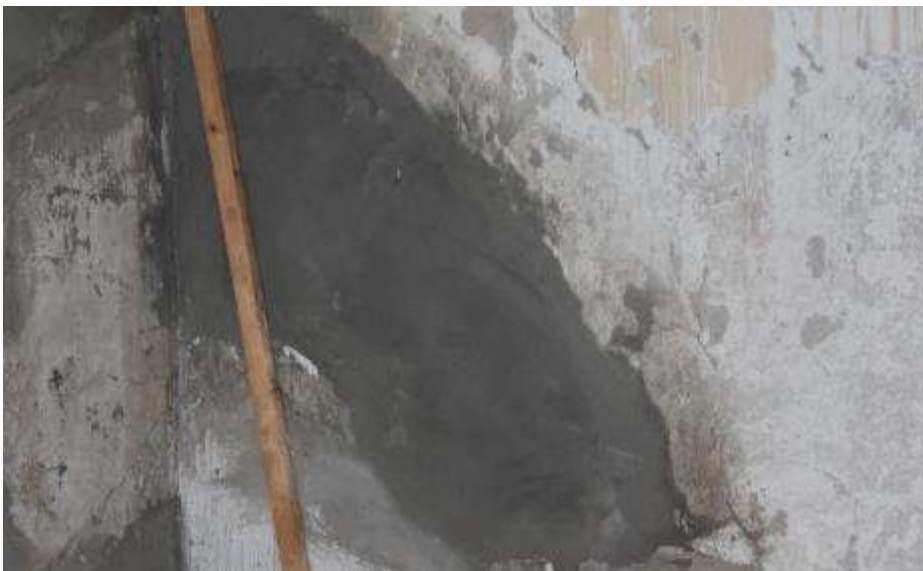
- tynk skorodowany; w rejonie słupa liczne zarysowania;
- ślady napraw wyprawy tynkarskiej;

**Fot. 37.** Fragment ściany zewnętrznej: ślady napraw wyprawy tynkarskiej;

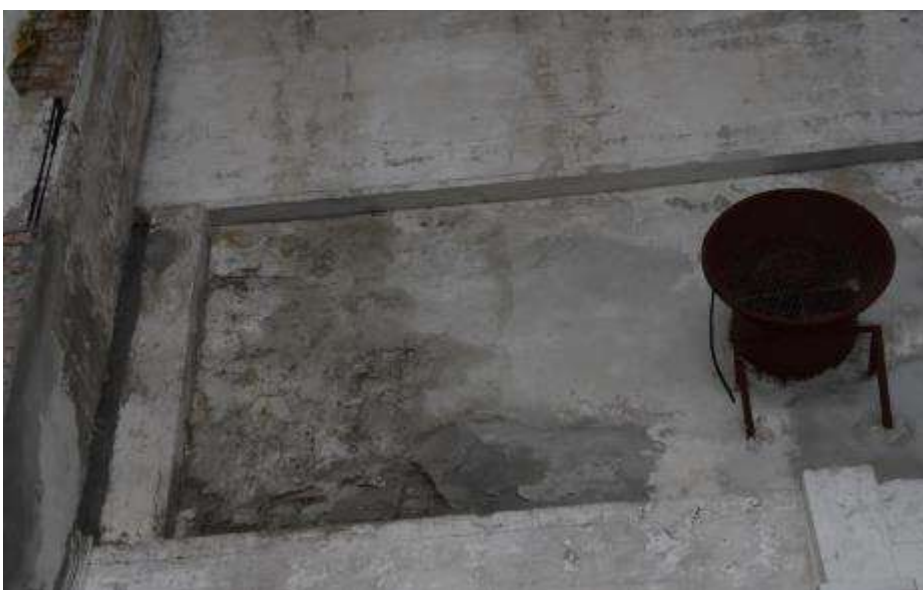
- ściana wypełniająca zwieńczona belką żelbetową; druga belka żelbetowa w pasie pod płytą stropodachu; belki połączone słupkami żelbetowymi;
- wypełnienie pomiędzy belkami w polu przy kominie silnie zawilgocone; tynk skorodowany; odspojony od podłoża; odpada; zacieki w górnej części;

**Fot. 38.** Fragment ściany zewnętrznej: wypełnienie pomiędzy słupkami w polu przy kominie silnie zawilgocone;

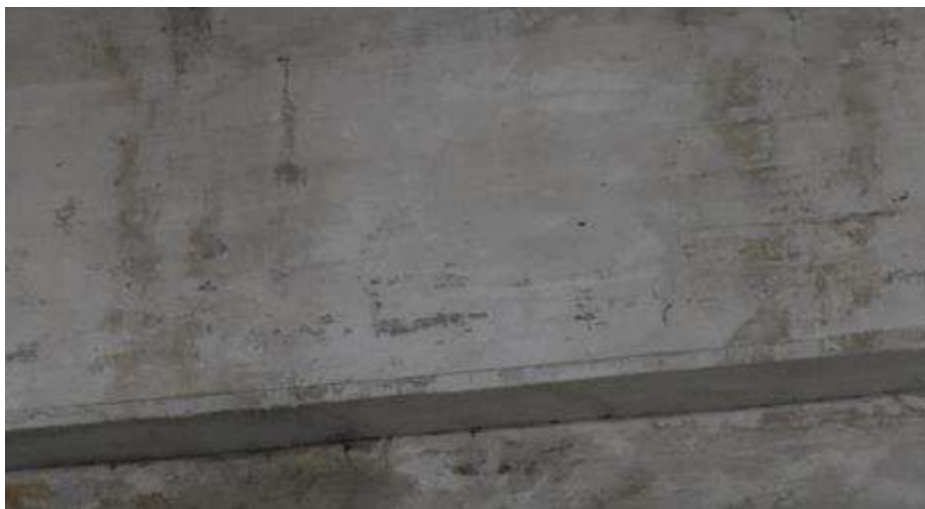
**Fot. 39.** Fragment ściany zewnętrznej: zacieki w górnej części;

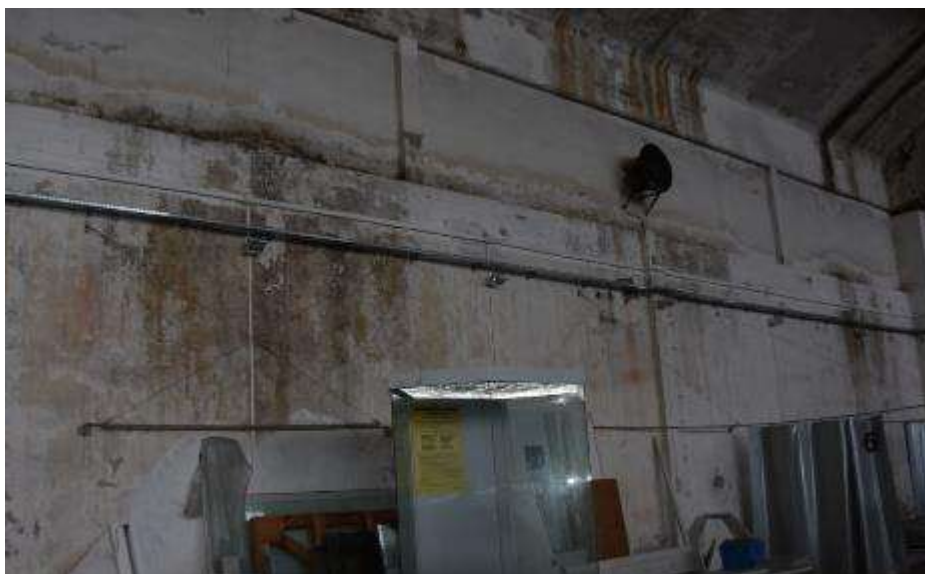
- w środku rozpiętości pomiędzy słupami podpierającymi dźwigary w osiach I-I i II-II przy ścianie pilaster żelbetowy o szerokości 26 cm; pilaster wystający ze ściany na 11 cm;
- ściana wypełniająca murowana z cegły ceramicznej; tynkowana; zwieńczona belką żelbetową; druga belka żelbetowa w pasie pod płytą stropodachu; belki połączone słupkami żelbetowymi;

**Fot. 40.** Fragment ściany zewnętrznej: ściana wypełniająca murowana z cegły ceramicznej; tynkowana; przy ścianie pilaster żelbetowy o szerokości 26 cm;

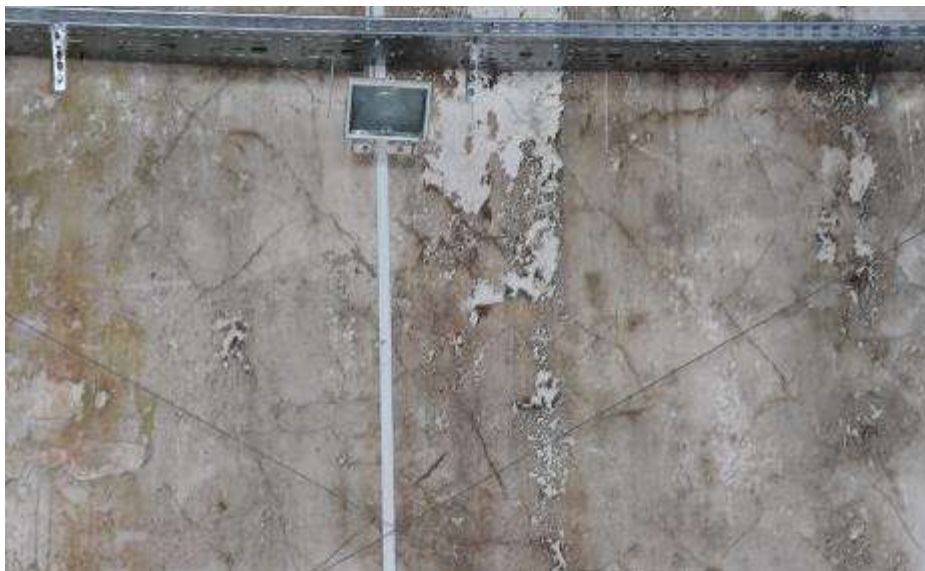
- na odcinku od słupa w osi I-I do pilasta tynk silnie zawilgocony; tynk skorodowany; odspojony od podłoża; zarysowania o zróżnicowanym przebiegu;

**Fot. 41.** Fragment ściany zewnętrznej: na odcinku od słupa w osi I-I do pilasta tynk silnie zawilgocony; tynk skorodowany; odspojony od podłoża; zarysowania o zróżnicowanym przebiegu;
