**Załącznik nr 1:**  
**Opis stanu technicznego na dzień 21.11.2019 r.**

**HANGAR LOTNICZY**  
**ROGOWO GMINA MRZEŻYNO**

**Opis stanu istniejącego na dzień 21.11.2019 r.**  
**HANGAR LOTNICZY w miejscowości Rogowo, gm. Mrzeżyno**

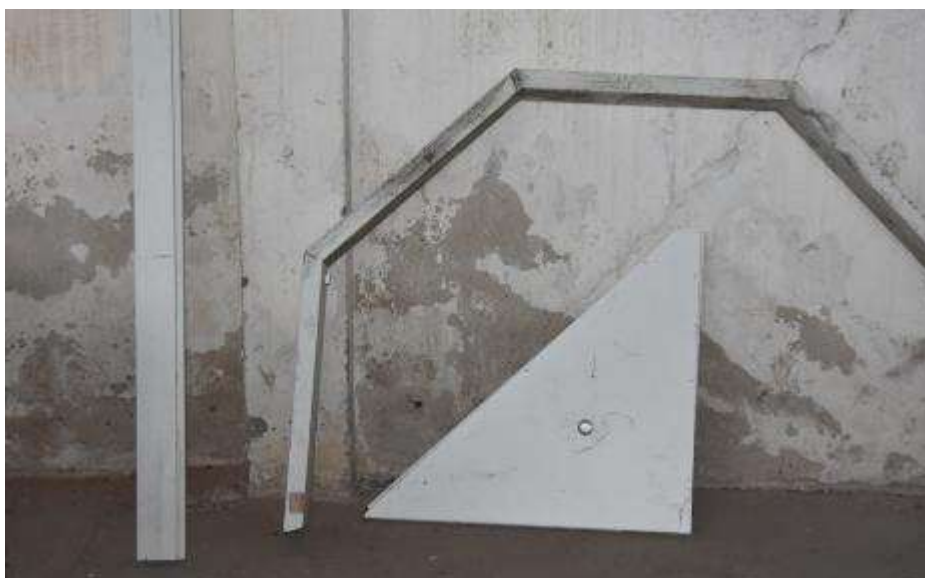
- zawilgocenia w dolnej części ściany; zarysowanie o przebiegu ukośnym po stronie wschodniej pilastra;

**Fot. 42.** Fragment ściany zewnętrznej: zawilgocenia w dolnej części ściany; zarysowanie o przebiegu ukośnym po stronie wschodniej pilastra;

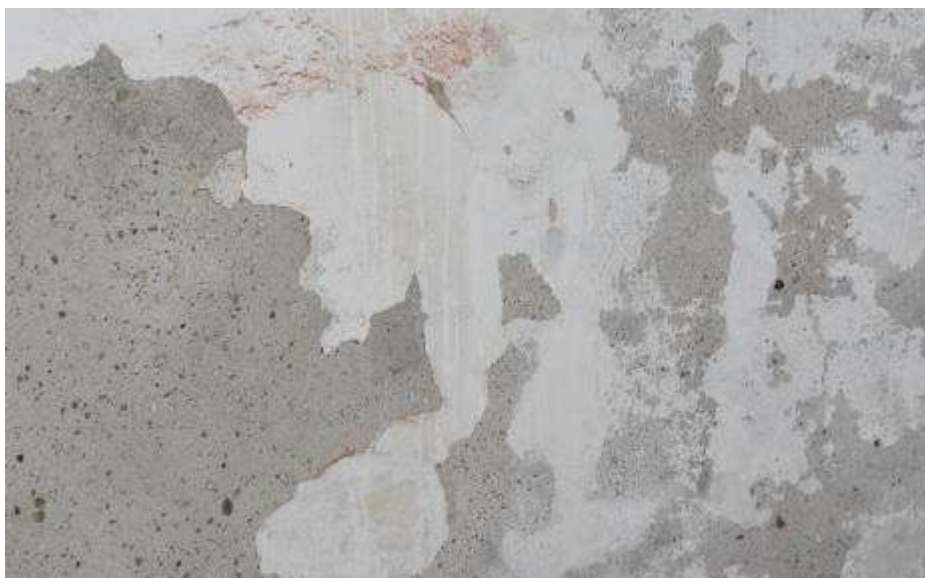
- w miejscu zawilgocenia tynk skorodowany; złuszczenia lica tynku;

**Fot. 43.** Fragment ściany zewnętrznej: w miejscu zawilgocenia tynk skorodowany;  
- złuszczone fragmenty zalegają na posadce;

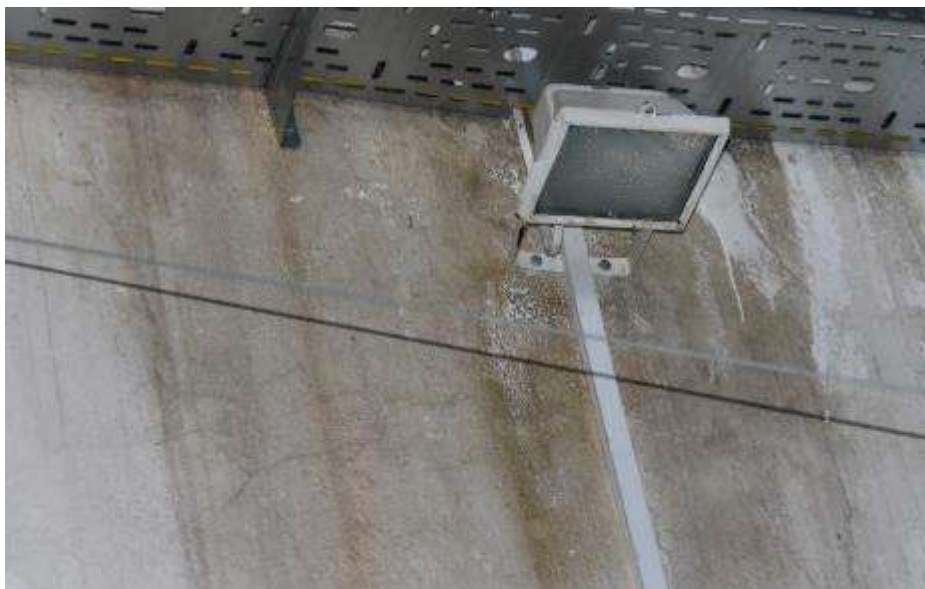
**Fot. 45.** Fragment ściany zewnętrznej: ciemne zacieki w górnej części ściany;

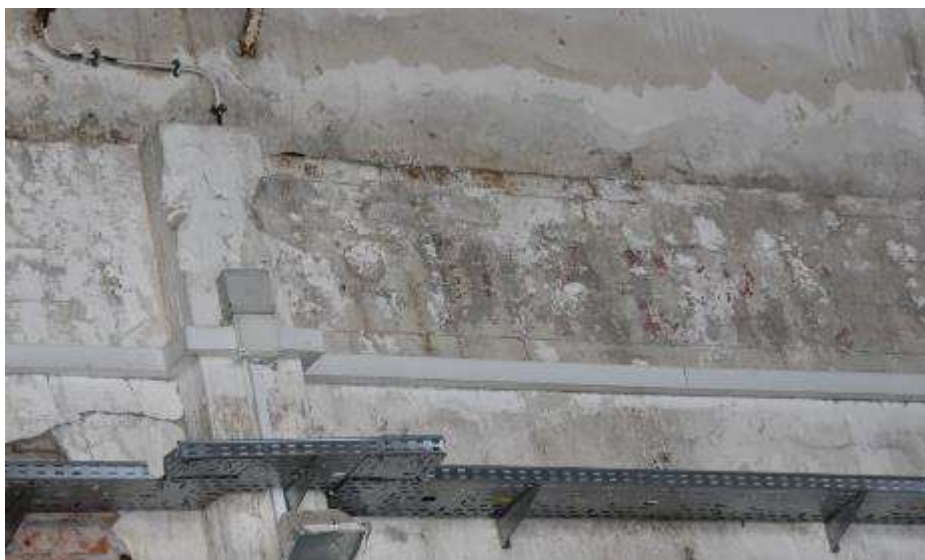
- zacieki na belce żelbetowej; korozja;
- uszkodzenie pilasta w górnej części; ubytek struktury;

**Fot. 46.** Fragment ściany zewnętrznej: zacieki na belce żelbetowej; korozja; uszkodzenie pilasta w górnej części; ubytek struktury;

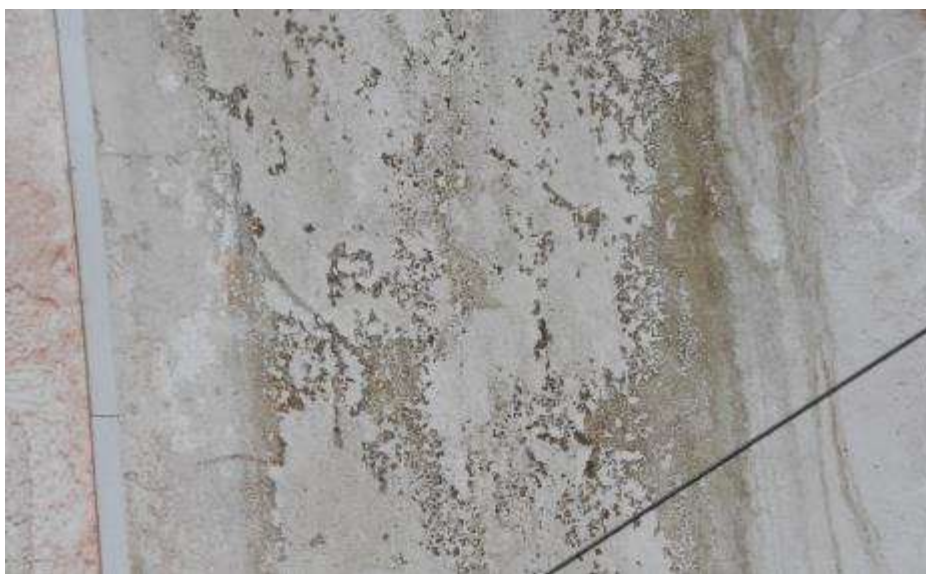
- w rejonie środkowego pilastra zaciek; tynk skorodowany; w miejscu zacieku na powierzchni tynku ciemne naloty;

**Fot. 48.** Fragment ściany zewnętrznej: w rejonie środkowego pilastra zaciek; tynk skorodowany; w miejscu zacieku na powierzchni tynku ciemne naloty;

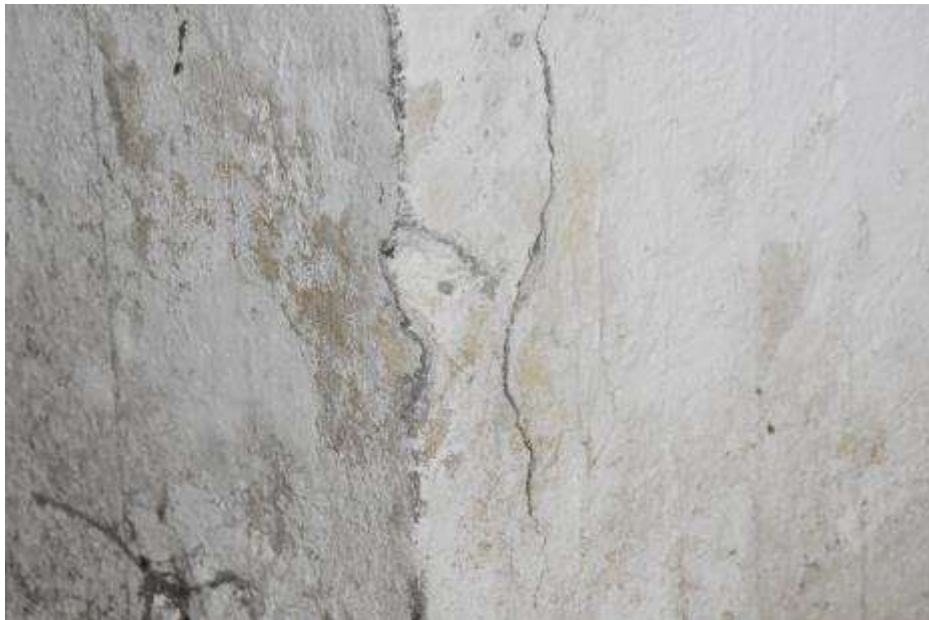
- w dolnej części słupa w osi II odspojona otulina;

**Fot. 49.** Fragment ściany zewnętrznej: w dolnej części słupa w osi II odspojona otulina;

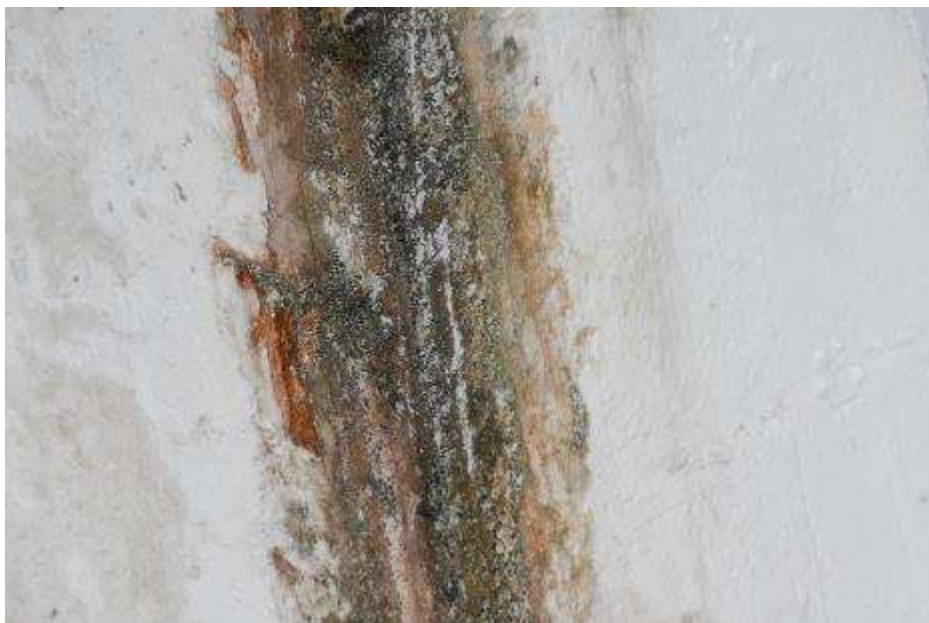
- przy słupie w osi III brunatne zacieki; na powierzchni wegetacja glonów;

**Fot. 50.** Fragment ściany zewnętrznej: przy słupie w osi III brunatne zacieki; na powierzchni wegetacja glonów;

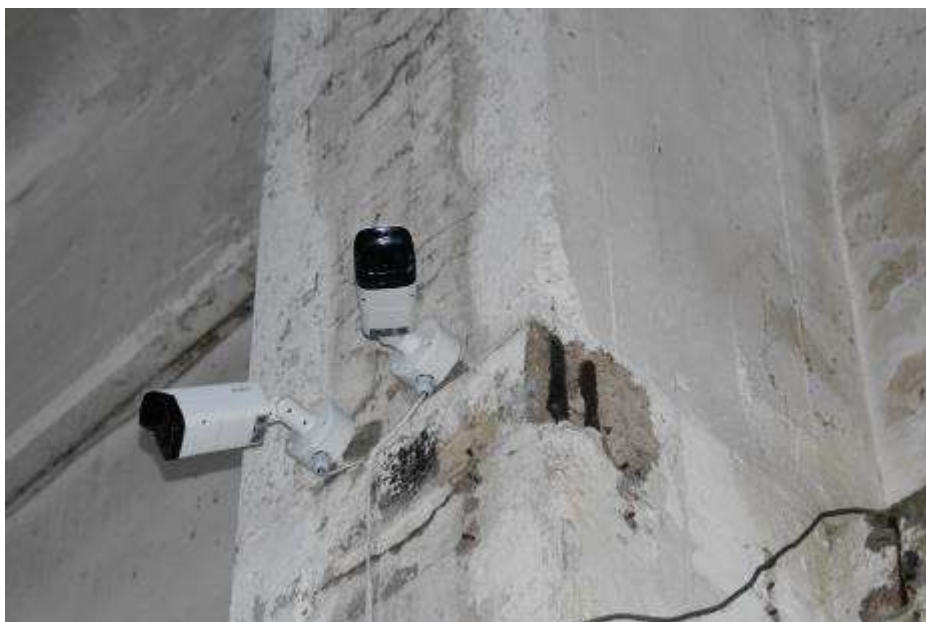
- w górnej części ubytek otuliny; odsłonięte pręty powierzchniowo skorodowane;

**Fot. 53.** Fragment ściany zewnętrznej: w górnej części ubytek otuliny; odsłonięte pręty powierzchniowo skorodowane;

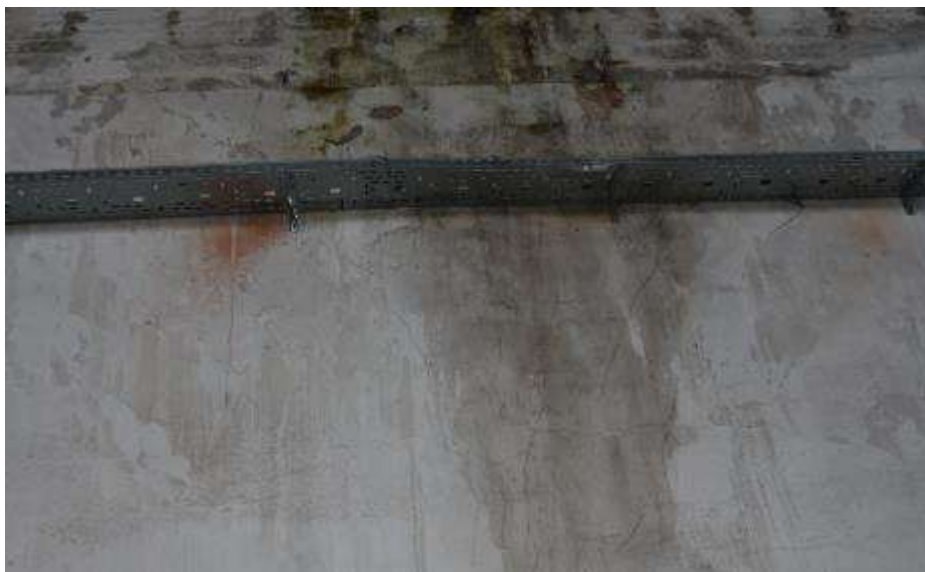
- na ścianie rozległe zacieki; w miejscu zawilgocenia rozwój kolonii glonów;
- tynk skorodowany; odspojony od podłoża; zarysowania wyprawy;

**Fot. 56.** Fragment ściany zewnętrznej: na ścianie rozległe zacieki; w miejscu zawilgocenia rozwój kolonii glonów; tynk skorodowany; odspojony od podłoża; zarysowania wyprawy;

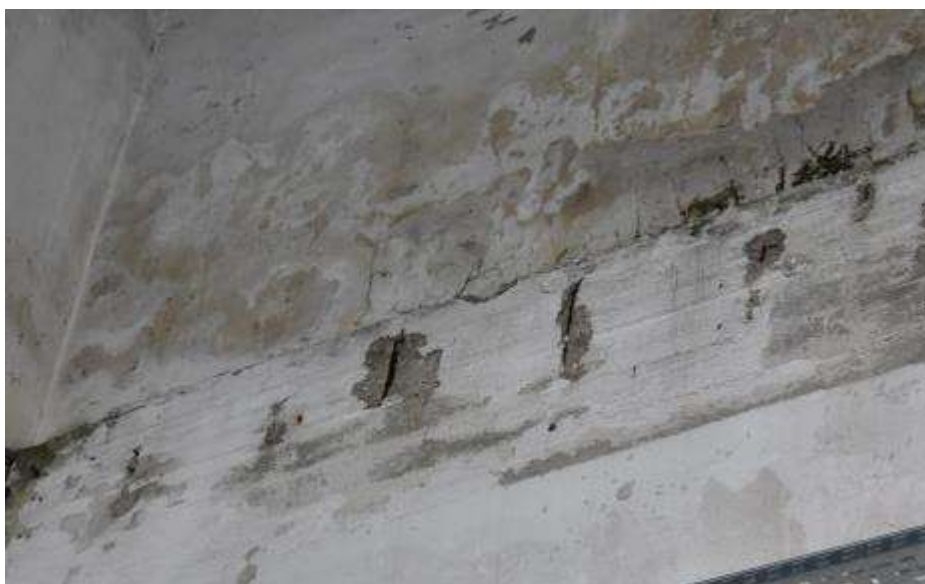
- odspojona otulina strzemion belki żelbetowej wieńczącej ścianę wypełniającą w poziomie przyziemia;

**Fot. 57.** Fragment ściany zewnętrznej: odspojona otulina strzemion belki żelbetowej; odsłonięte zbrojenie skorodowane;

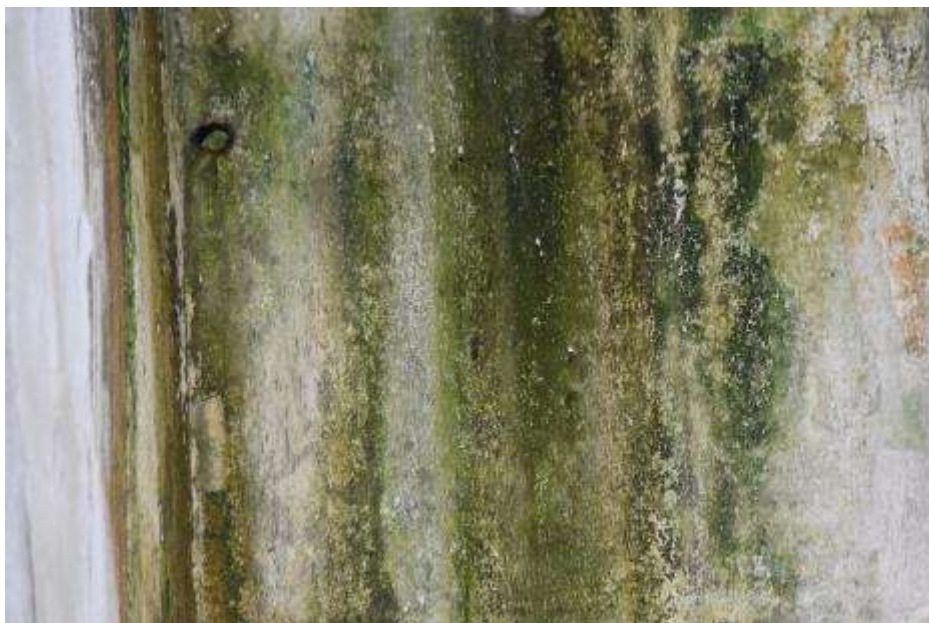
**Fot. 60.** Fragment ściany zewnętrznej: na powierzchni bocznej słupa w osi IV zaciek; rozwój kolonii glonów;

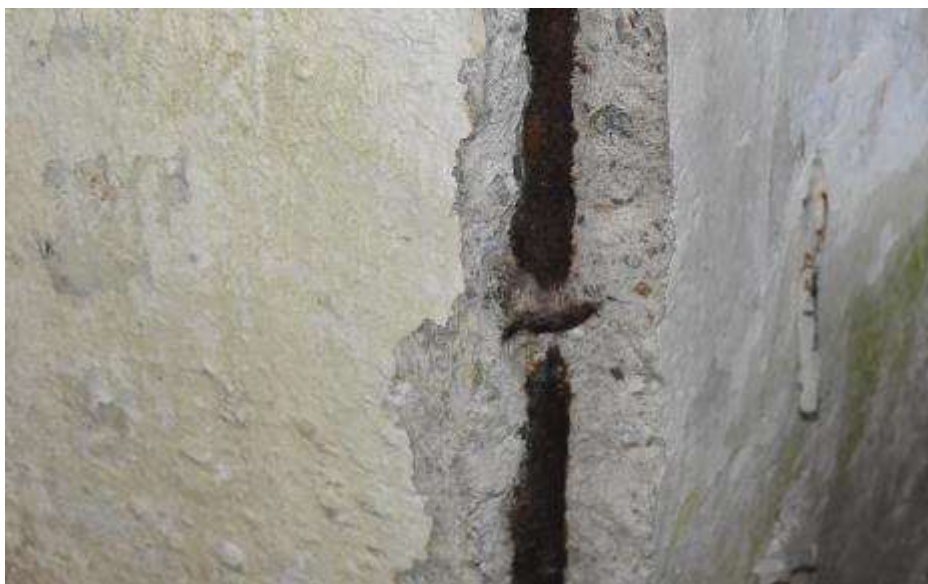
- w dolnej części odspojona otulina pręta; zbrojenie powierzchniowo skorodowane;

**Fot. 61.** Fragment ściany zewnętrznej: w dolnej części odspojona otulina pręta; zbrojenie powierzchniowo skorodowane;

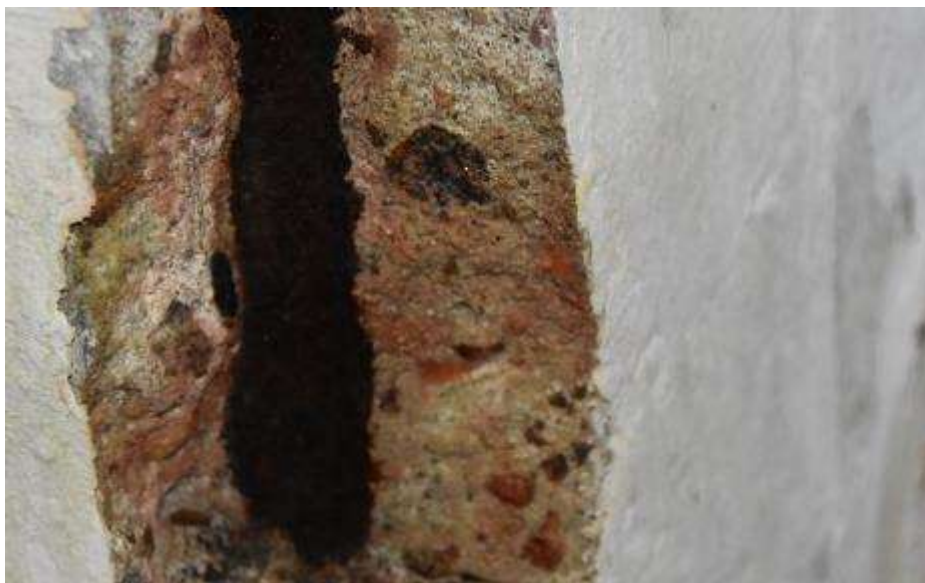
- po przeprowadzaniu badania kontrolnego karbonatyzacji stwierdzono brak ochrony betonu przed korozją;

**Fot. 62.** Fragment ściany zewnętrznej: po przeprowadzeniu badania kontrolnego karbonatyzacji stwierdzono brak ochrony betonu przed korozją;

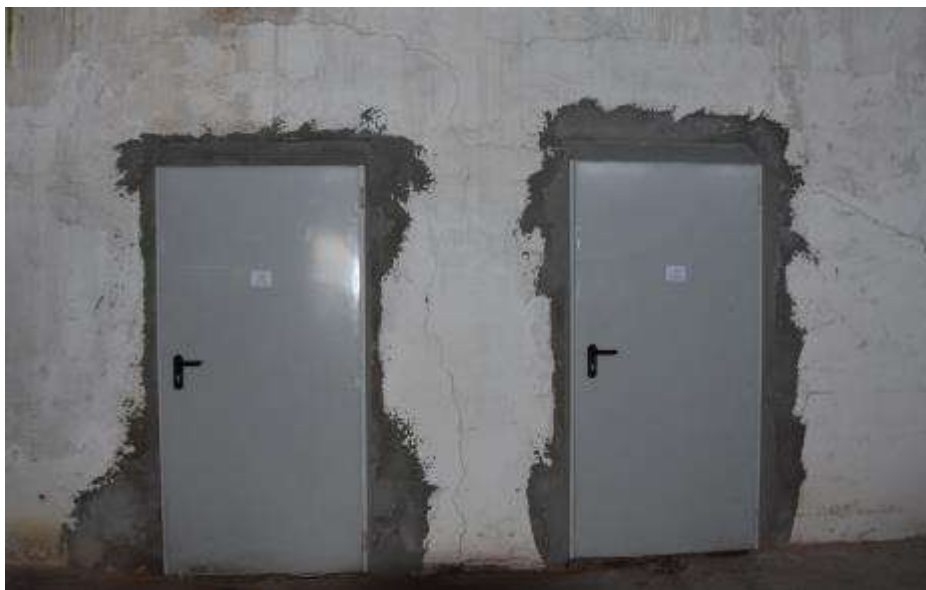
- żelbetowa w pasie pod płytą stropodachu; belki połączone słupkami żelbetowymi;
- na odcinku od słupa w osi IV do pilastra środkowego wykonane wtórnie 2 otwory drzwiowe;
  - w rejonie otworów liczne zarysowania;

**Fot. 64.** Fragment ściany zewnętrznej: w rejonie otworów liczne zarysowania;

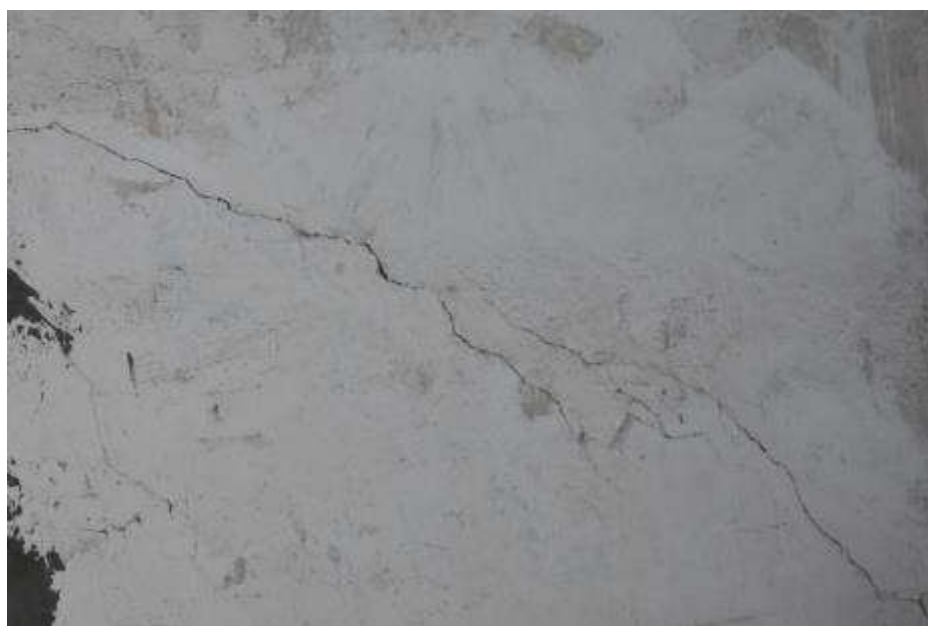
- rysy o rozwarciu do 2 mm;

**Fot. 65.** Fragment ściany zewnętrznej: rysy o rozwarciu do 2 mm;

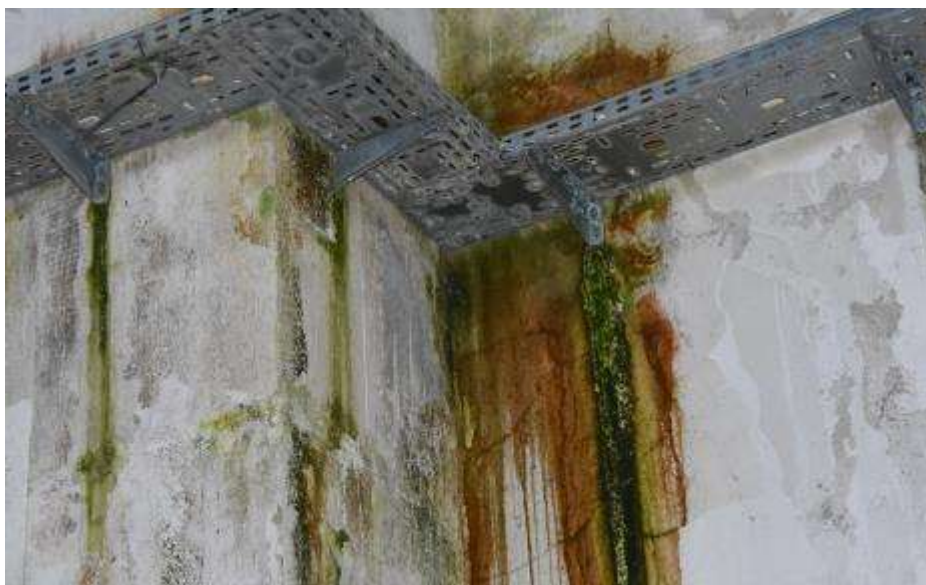
- w narożniku słupa w osi IV i ściany wypełniającej rozległy brunatny zaciek; na powierzchni wegetacja kolonii glonów;

**Fot. 66.** Fragment ściany zewnętrznej: w narożniku słupa w osi IV i ściany wypełniającej rozległy brunatny zaciek; na powierzchni wegetacja kolonii glonów;

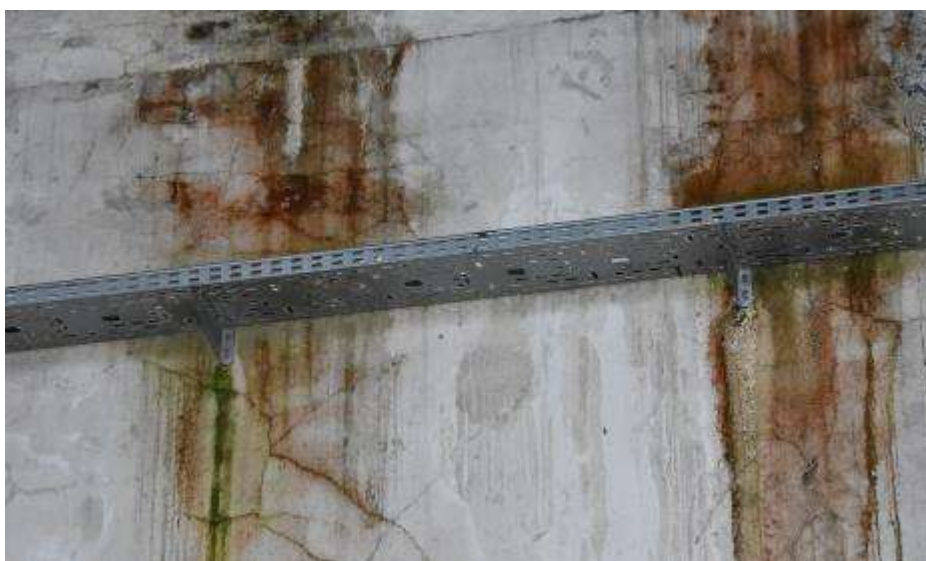
- zacieki nad otworem drzwiowym od strony słupa IV; tynk skorodowany; odspojony od podłoża; na powierzchni wegetacja kolonii glonów;

**Fot. 67.** Fragment ściany zewnętrznej: zacieki nad otworem drzwiowym od strony słupa IV; tynk skorodowany; odspojony od podłoża; na powierzchni wegetacja kolonii glonów;

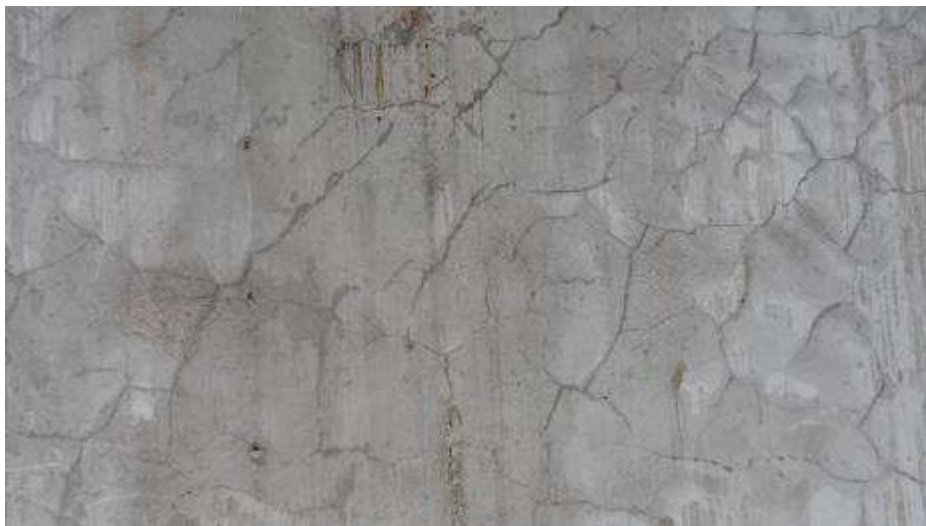
- siatka spękań na powierzchni wyprawy tynkarskiej;

**Fot. 68.** Fragment ściany zewnętrznej: siatka spękań na powierzchni wyprawy tynkarskiej;

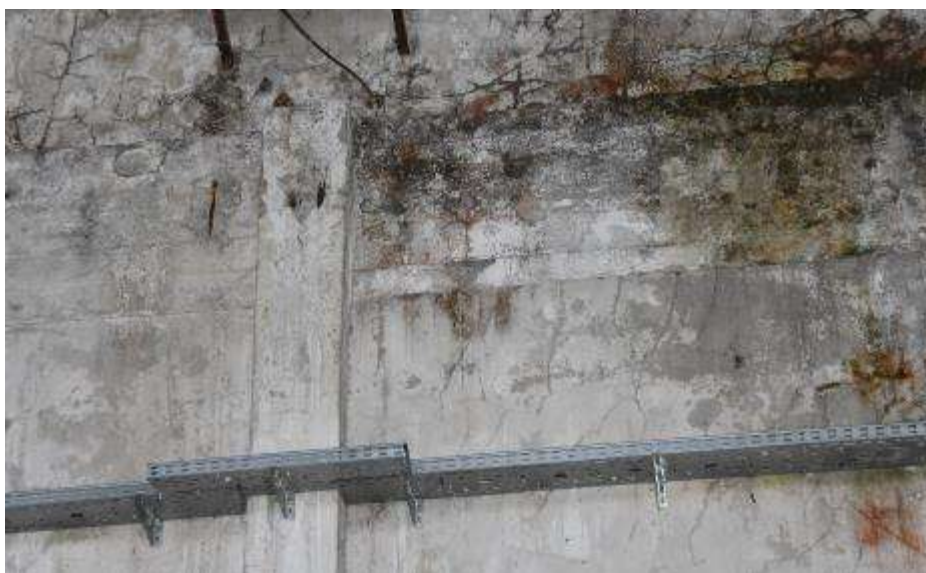
- rozległe zacieki w rejonie pilastra środkowego; silna korozja tynku; na powierzchni rozwój grzybów pleśniowych;

**Fot. 69.** Fragment ściany zewnętrznej: rozległe zacieki w rejonie pilastra środkowego; silna korozja tynku; na powierzchni rozwój grzybów pleśniowych;

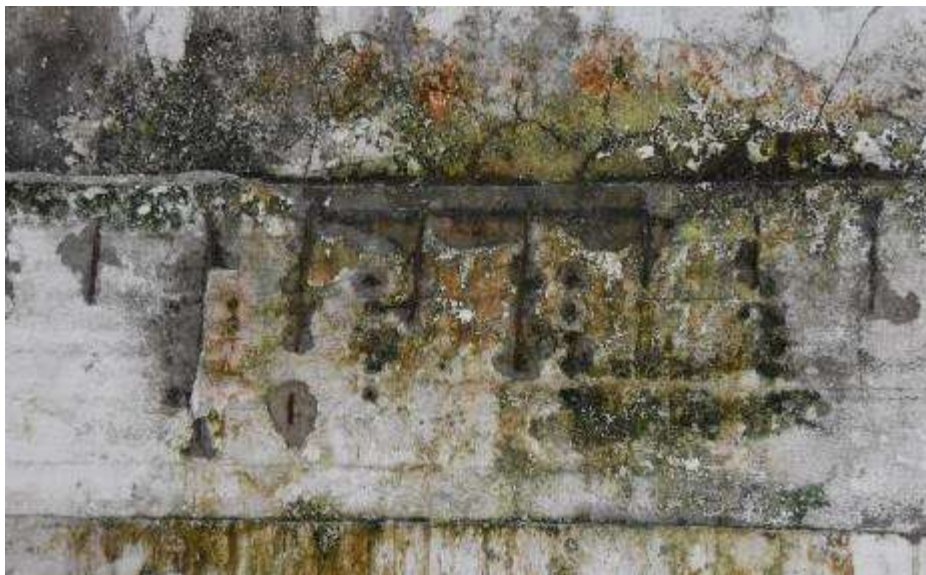
- odspojona otulina prętów belki żelbetowej przy osi V-V; odsłonięte strzemiona i pręt zbrojenia górnego; korozja prętów zbrojeniowych;

**Fot. 70.** Fragment ściany zewnętrznej: odspojona otulina prętów belki żelbetowej przy osi V-V; odsłonięte strzemiona i pręt zbrojenia górnego;

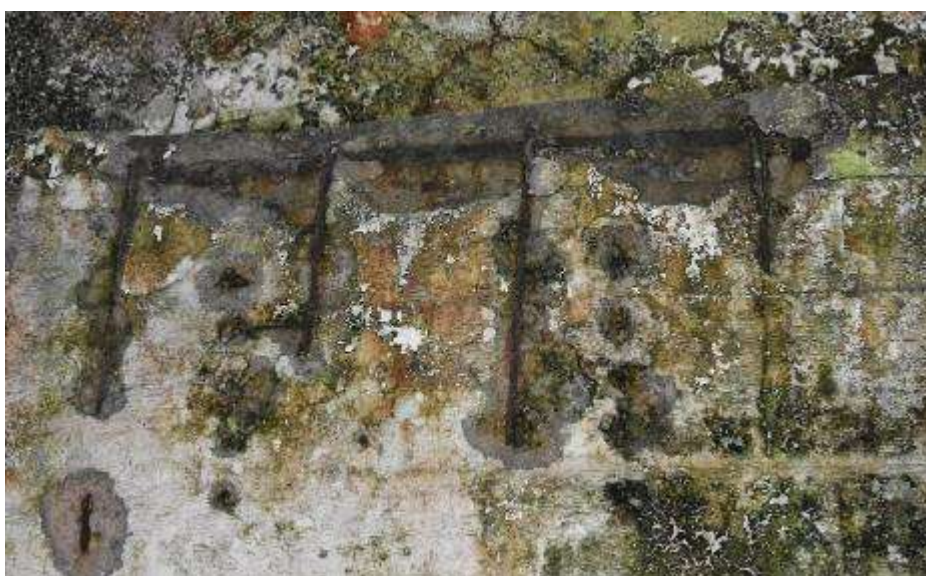
- zbrojenie główne prętami o średnicy  $\varnothing 20$  mm; strzemiona z prętów  $\varnothing 10$  mm w rozstawie w części środkowej przęstką co 40 cm; w rejonie oparcia co 20 cm;
- beton silnie zawilgocony; skorodowany; na powierzchni rozwój kolonii glonów;

**Fot. 71.** Fragment ściany zewnętrznej: beton silnie zawilgocony;

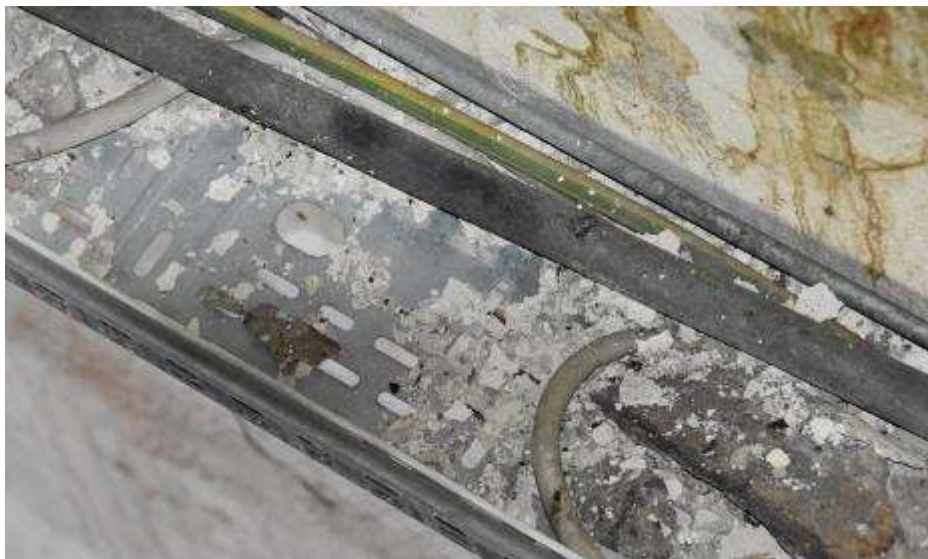
- złuszczone fragmenty zalegają w korytku kablowym;

**Fot. 72.** Fragment ściany zewnętrznej: złuszczone fragmenty zalegają w korytku kablowym;

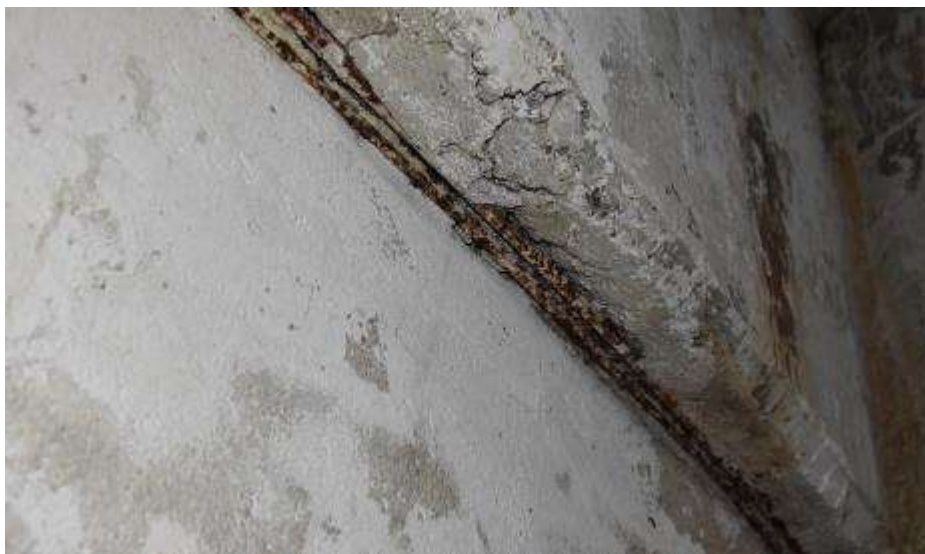
**Fot. 76.** Fragment ściany zewnętrznej: brak otuliny prętów dolnych belki;

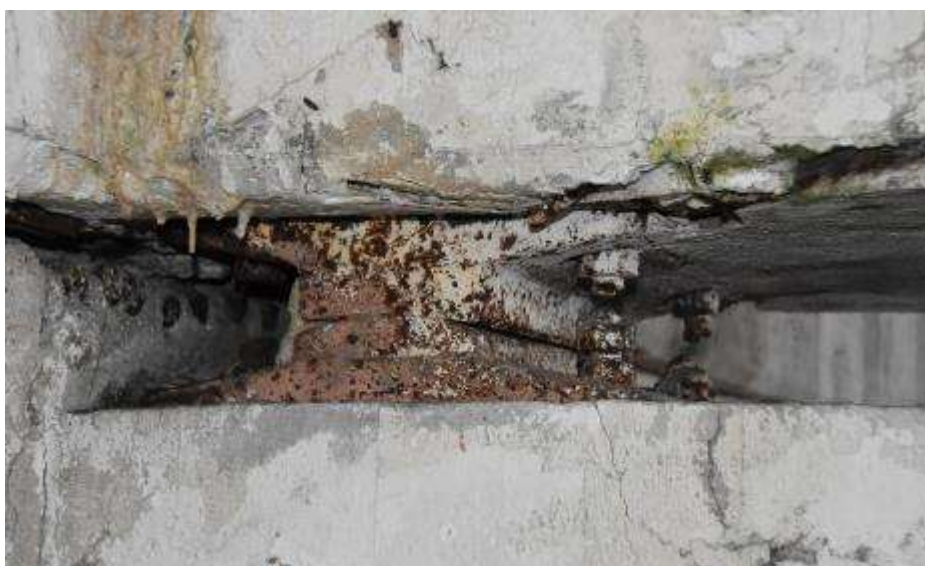
- połączenie słupa i dźwigara przegubowe; łożysko stalowe; powierzchniowa korozja elementów stalowych;

**Fot. 77.** Fragment ściany zewnętrznej: połączenie słupa i dźwigara przegubowe; łożysko stalowe; powierzchniowa korozja elementów stalowych;

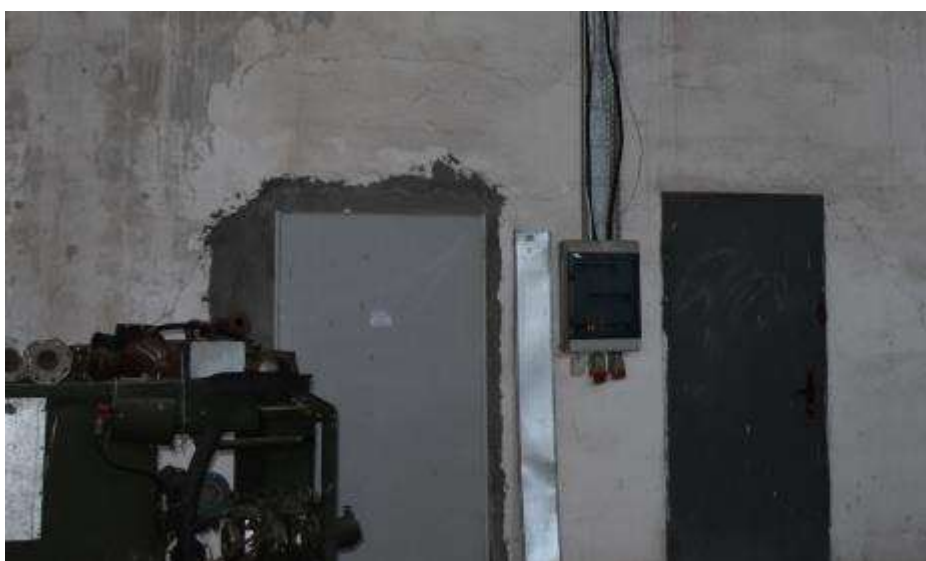
**Fot. 79.** Fragment ściany zewnętrznej: w rejonie otworów liczne zarysowania;  
- zarysowania wypełnienia w rejonie otworów drzwiowych;

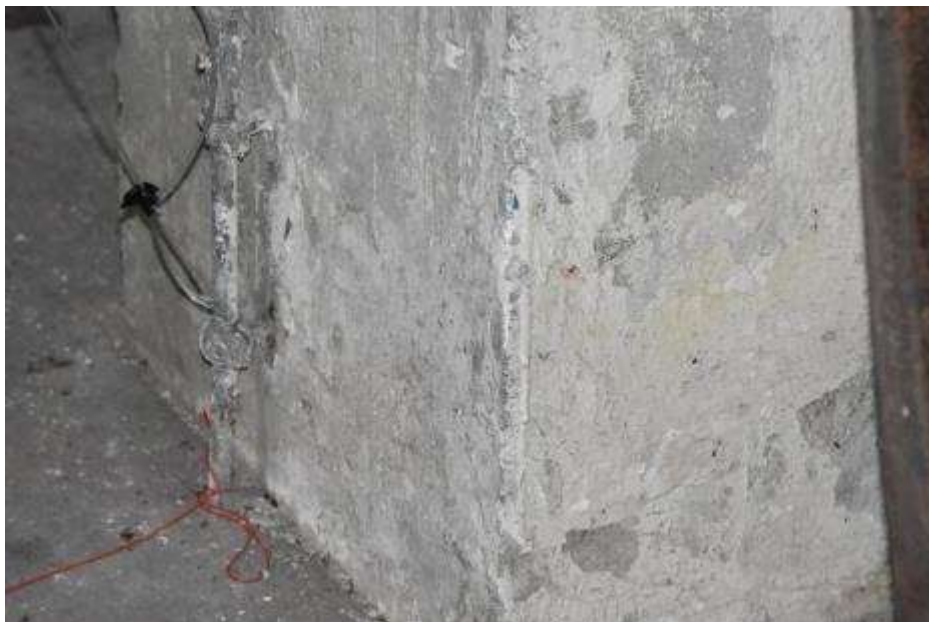
- zawilgocenia w dolnej części;

**Fot. 81.** Fragment ściany zewnętrznej: zawilgocenia w dolnej części;

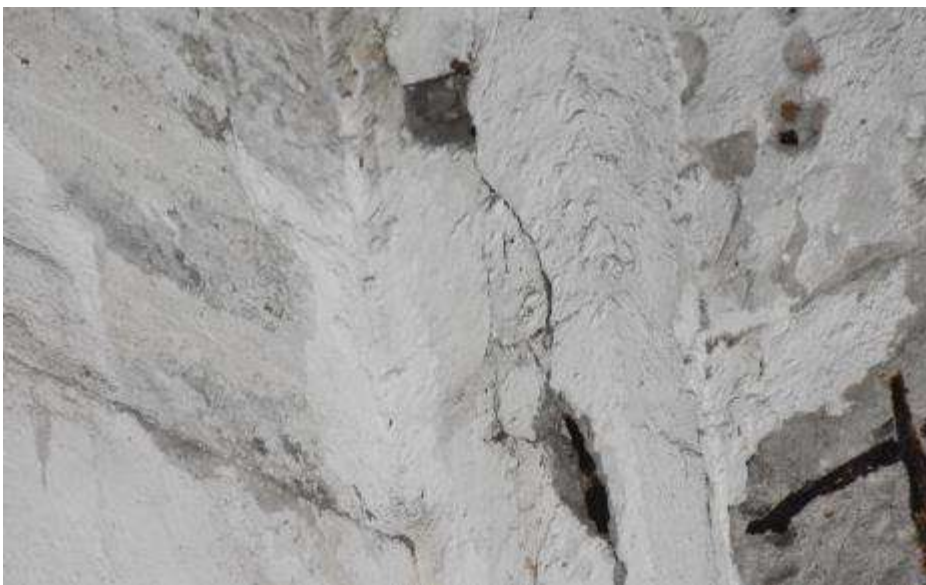
- skrajny słup w ścianie w osi C-C na wysokości belki z ubytkiem otuliny prętów;

**Fot. 83.** Fragment ściany zewnętrznej: skrajny słup w ścianie w osi C-C na wysokości belki z ubytkiem otuliny prętów;

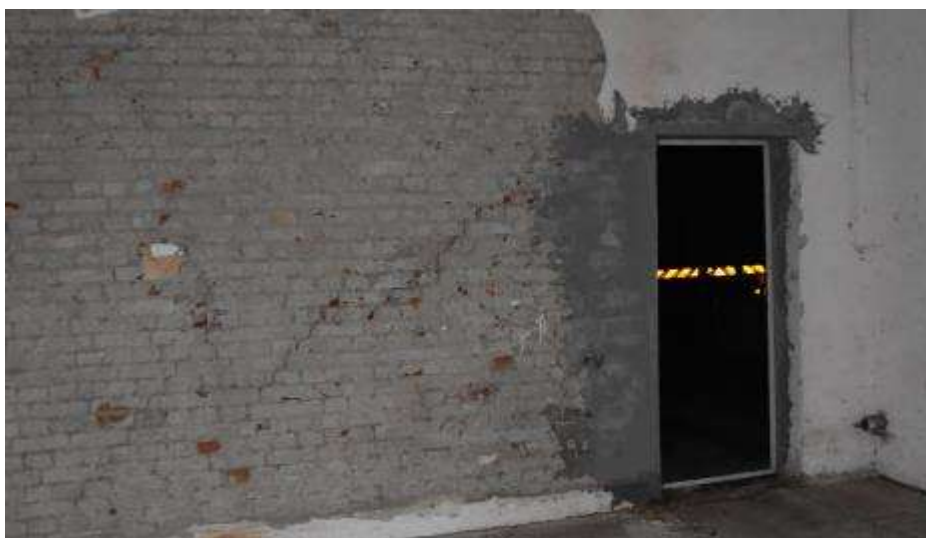
- przy wtórnie wykonanym otworze drzwiowym ukośne pęknięcie o przebiegu po spoinie;

**Fot. 85.** Fragment ściany wewnętrznej: przy otworze drzwiowym ukośne pęknięcie

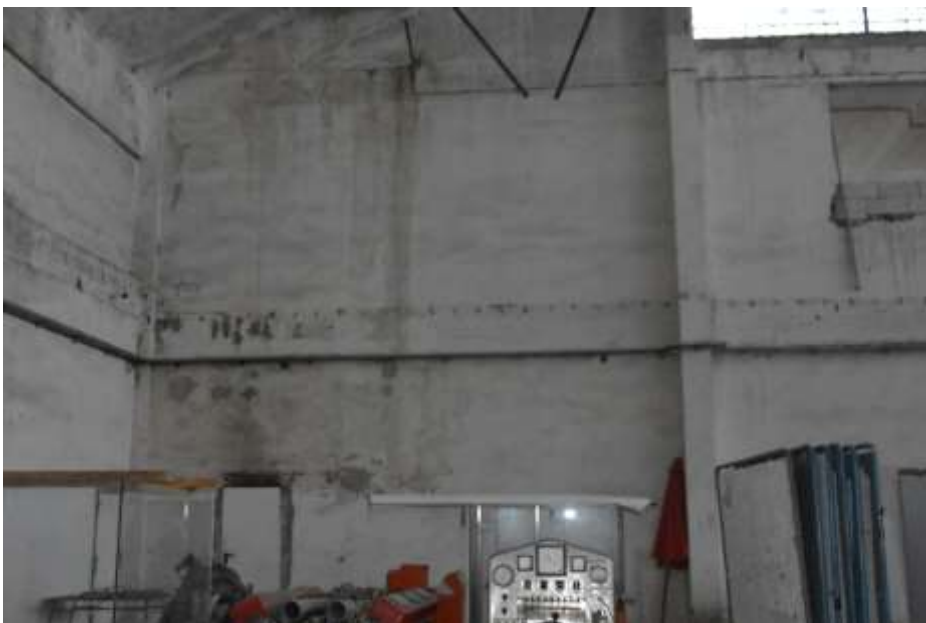
- od strony ściany w osi 5-5 (rys. E2 – załącznik nr 5) rozległy zaciek; w miejscu zawilgocenia wyprawy tynkarskie skorodowane;

**Fot. 89.** Fragment ściany zewnętrznej: od strony ściany w osi 5-5 rozległy zaciek; w miejscu zawilgocenia wyprawy tynkarskie skorodowane;

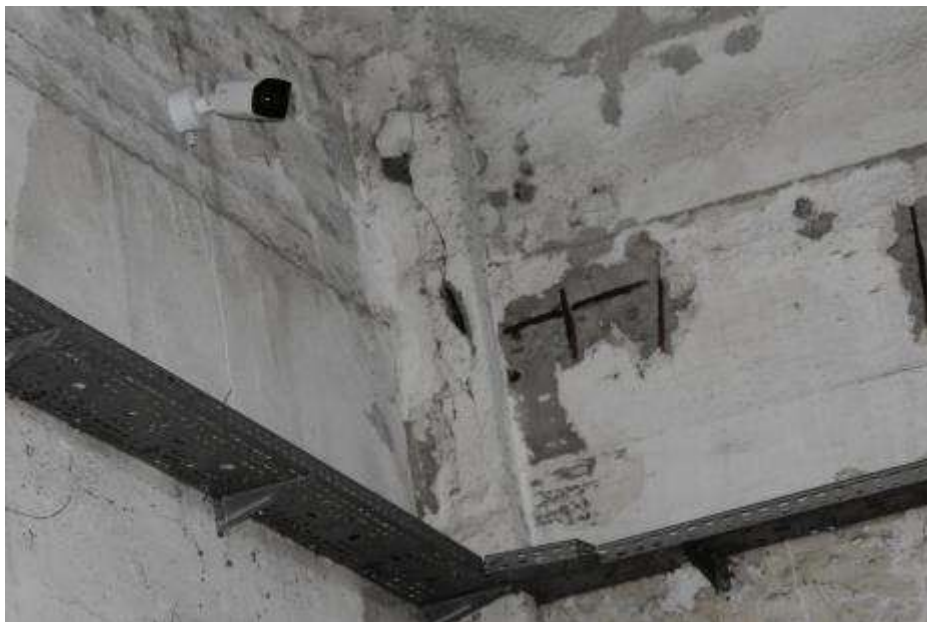
- w narożniku odsłonięte zbrojenie belki żelbetowej;

**Fot. 90.** Fragment ściany zewnętrznej: w narożniku odsłonięte zbrojenie belki żelbetowej;

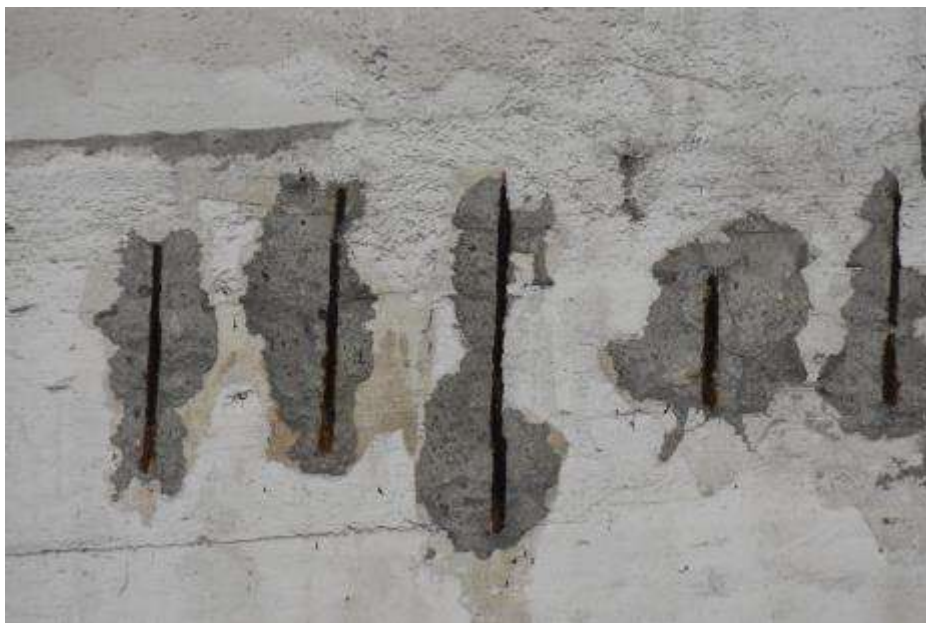
- odspojona otulina strzemion; odsłonięte zbrojenie powierzchniowo skorodowane;

**Fot. 91.** Fragment ściany zewnętrznej: odspojona otulina strzemion; odsłonięte zbrojenie powierzchniowo skorodowane;

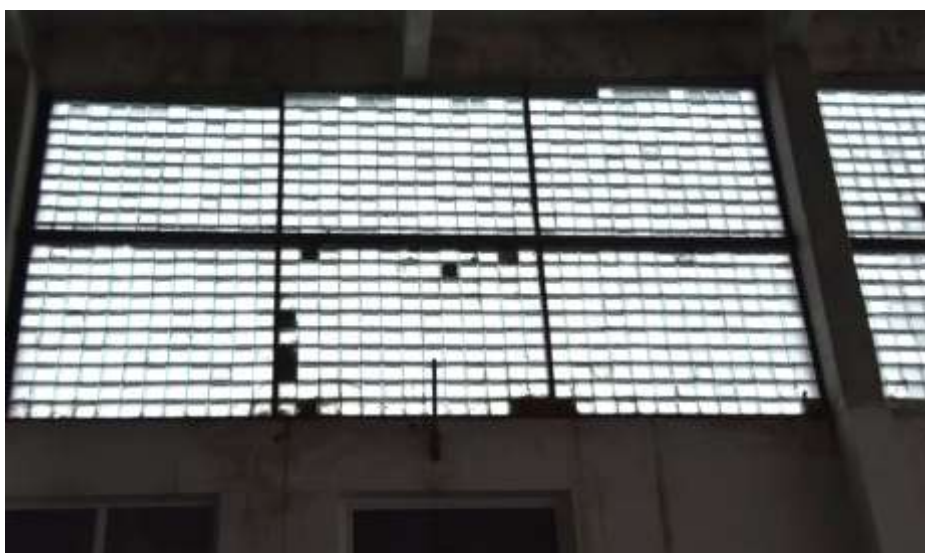
- w górnej części ściany wypełnienie luksferami; ślady uzupełnień uszkodzonych luksferów;

**Fot. 92.** Fragment ściany zewnętrznej: w górnej części ściany wypełnienie luksferami; ślady uzupełnień uszkodzonych luksferów;

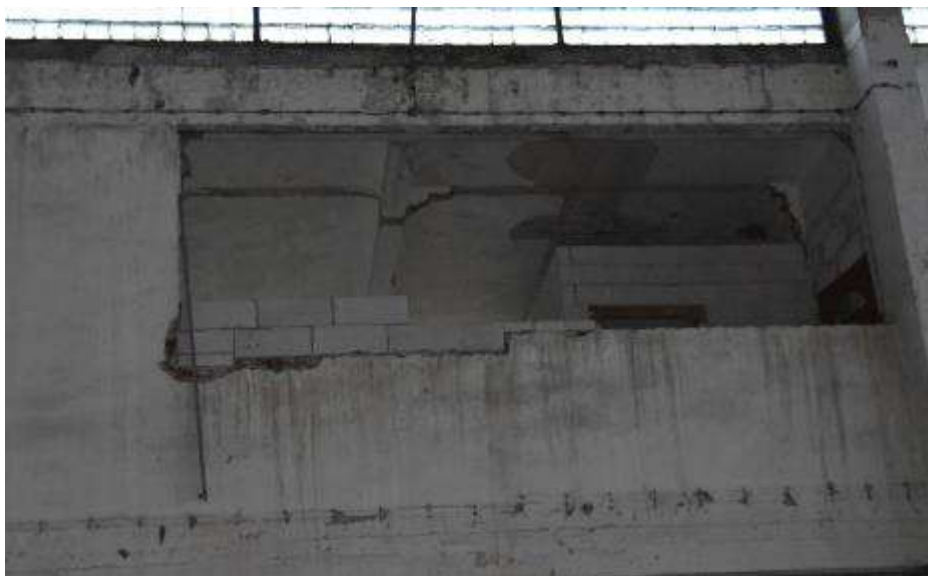
**Fot. 93.** Fragment ściany zewnętrznej: brak stolarki; otwór w części zamurowany bloczkami betonu komórkowego;

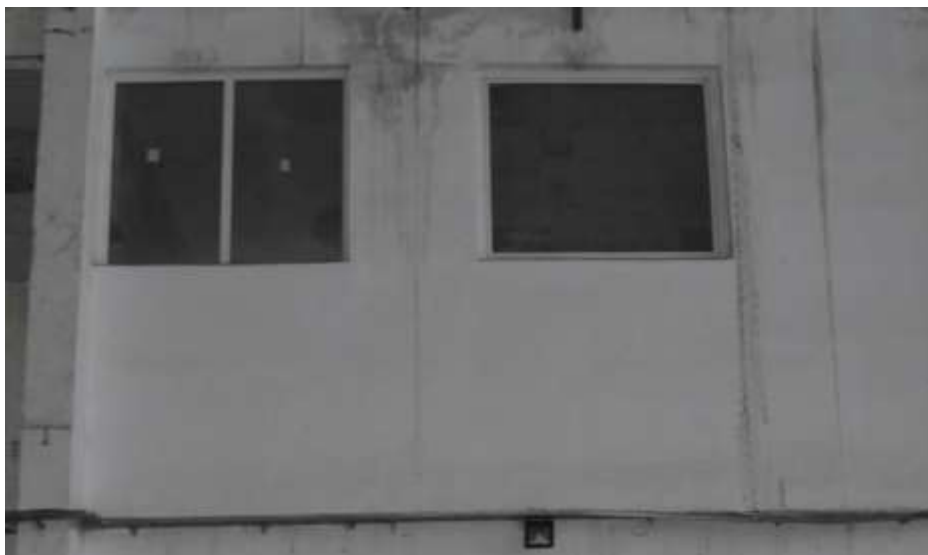
**Fot. 94.** Fragment ściany zewnętrznej: w polu pomiędzy słupami osi drugiej i trzeciej od południa (elewacji frontowej) w poziomie I piętra 2 otwory okienne;

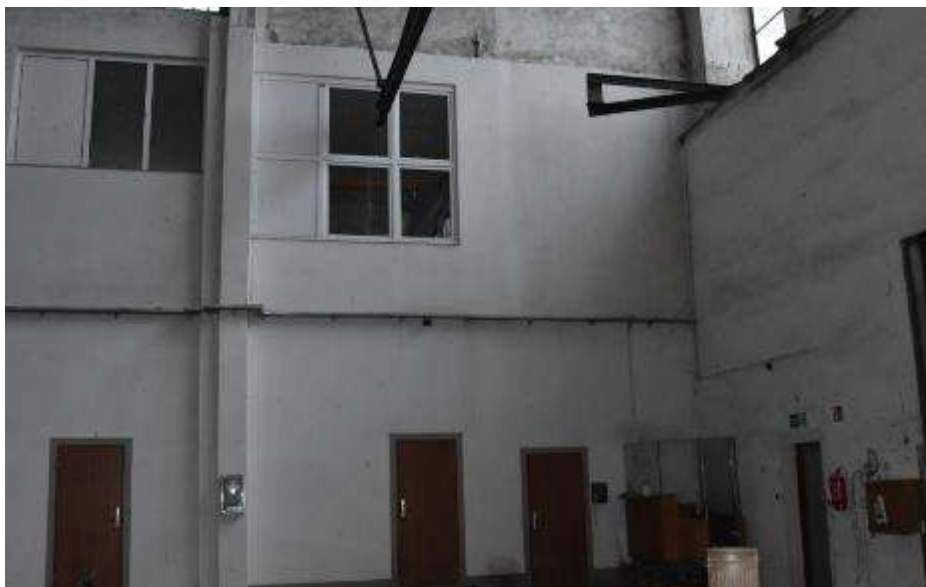
**Fot. 95.** Fragment ściany zewnętrznej: dwa otwory okienne w poziomie I piętra po obu stronach słupa w osi pierwszej od południa; w poziomie przyziemia i I piętra tynki wykonane w ostatnim okresie;

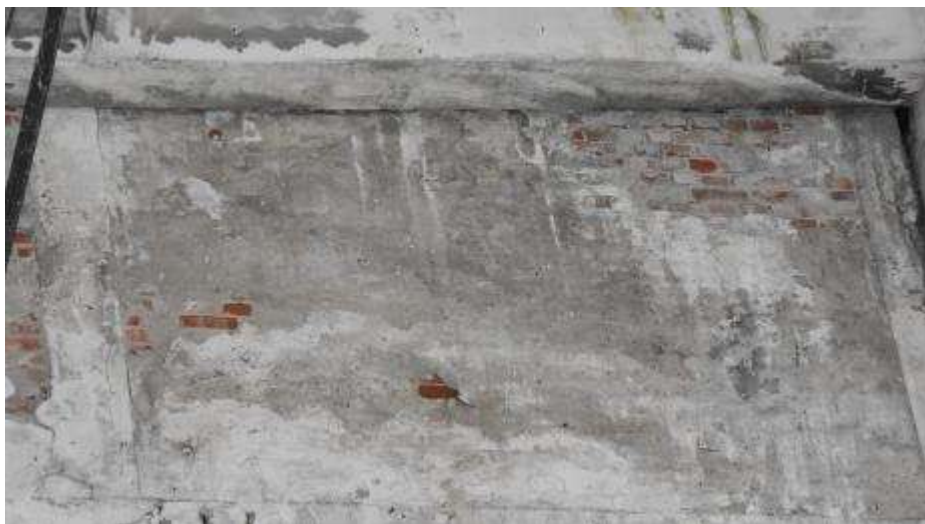
- w górnej części ubytki wyprawy; odsłonięta cegła powierzchniowo skorodowana;

**Fot. 97.** Fragment ściany zewnętrznej: w górnej części ubytki wyprawy; odsłonięta cegła powierzchniowo skorodowana;

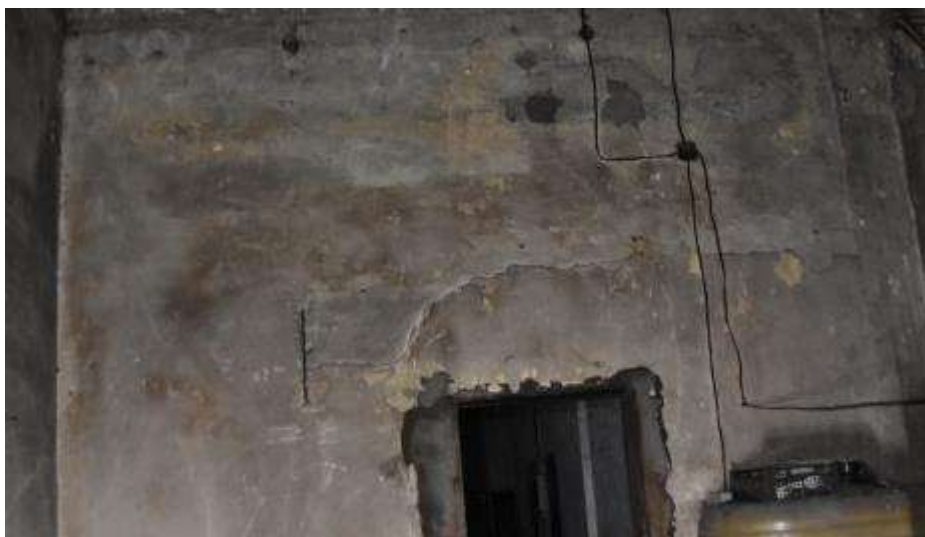
- w pomieszczeniu nr 6 ściana o konstrukcji szkieletowej; w górnej części belka żelbetowa; poniżej wypełnienie murowane z cegły; tynkowane; tynk skorodowany;
- w ścianie otwór drzwiowy; poziome zarysowanie nad otworem drzwiowym;

**Fot. 98.** Fragment ściany wewnętrznej: poziome zarysowanie nad otworem drzwiowym;

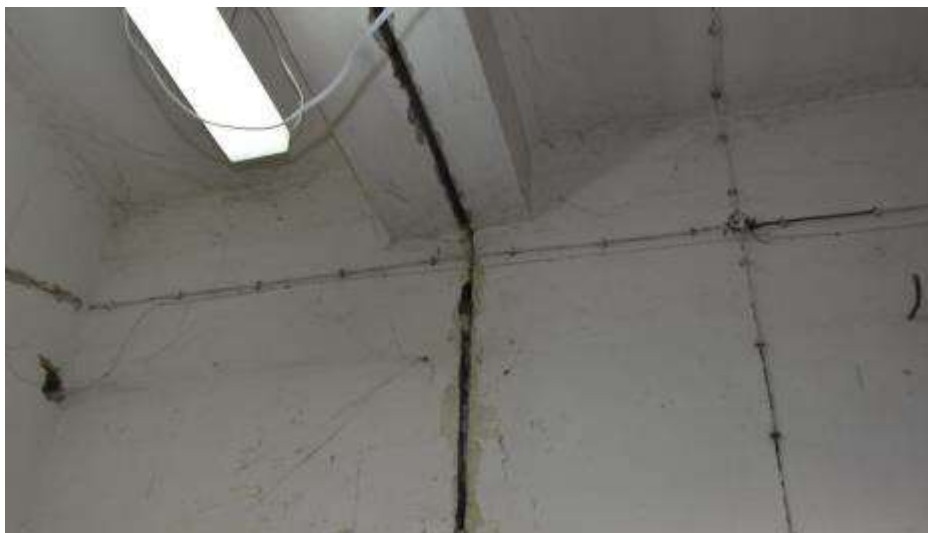
**Fot. 99.** Fragment ściany wewnętrznej: w pomieszczeniu nr 12 w ścianie widoczna dylatacja;

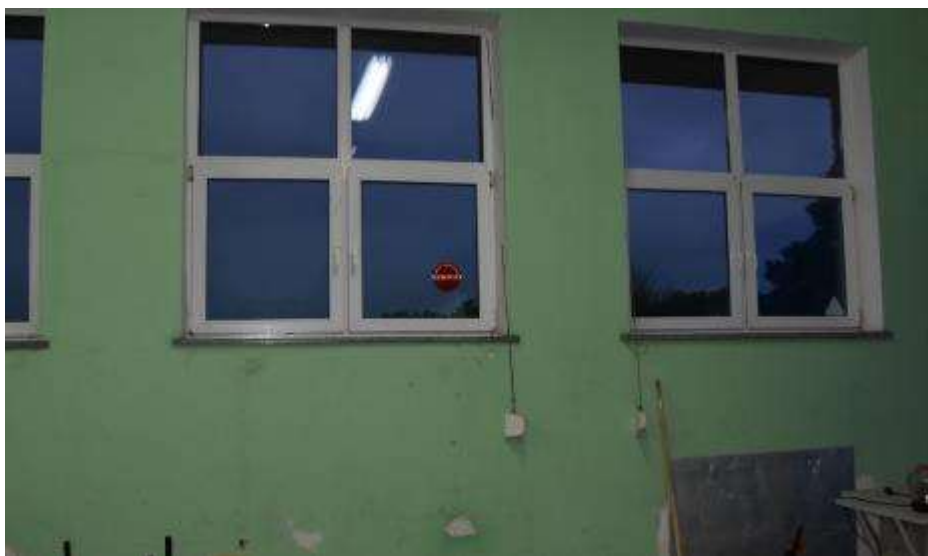
**Fot. 100.** Fragment ściany zewnętrznej: ściana o konstrukcji szkieletowej; wypełnienie murowane i tynkowane; wyłożona płytami G-K; w ścianie 3 otwory okienne; stolarka plastikowa;
