**Załącznik nr 1:**  
**Opis stanu technicznego na dzień 21.11.2019 r.**

**HANGAR LOTNICZY**  
**ROGOWO GMINA MRZEŻYNO**

**Opis stanu istniejącego na dzień 21.11.2019 r.**  
**HANGAR LOTNICZY w miejscowości Rogowo, gm. Mrzeżyno**

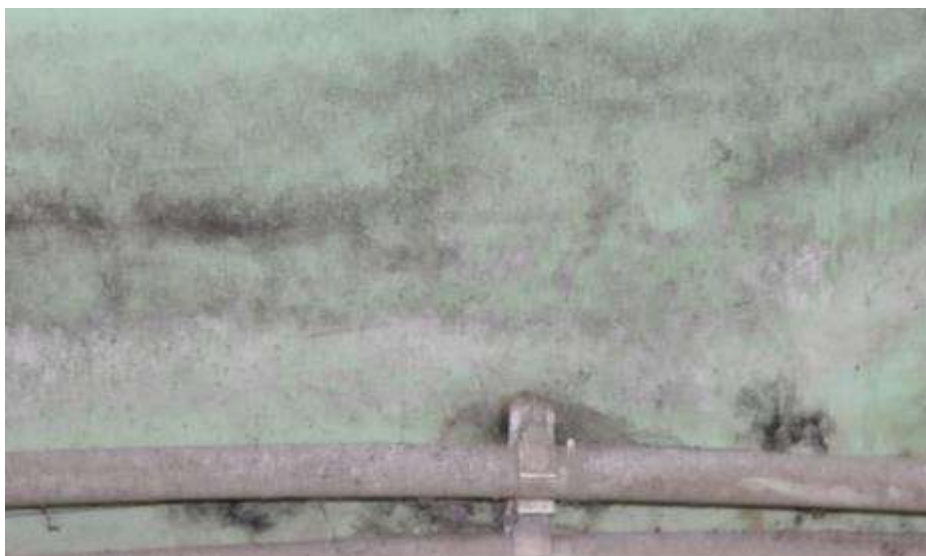
**Fot. 101.** Fragment ściany zewnętrznej: w dolnej części ściana zawilgocona; na powierzchni rozwój grzybów pleśniowych;

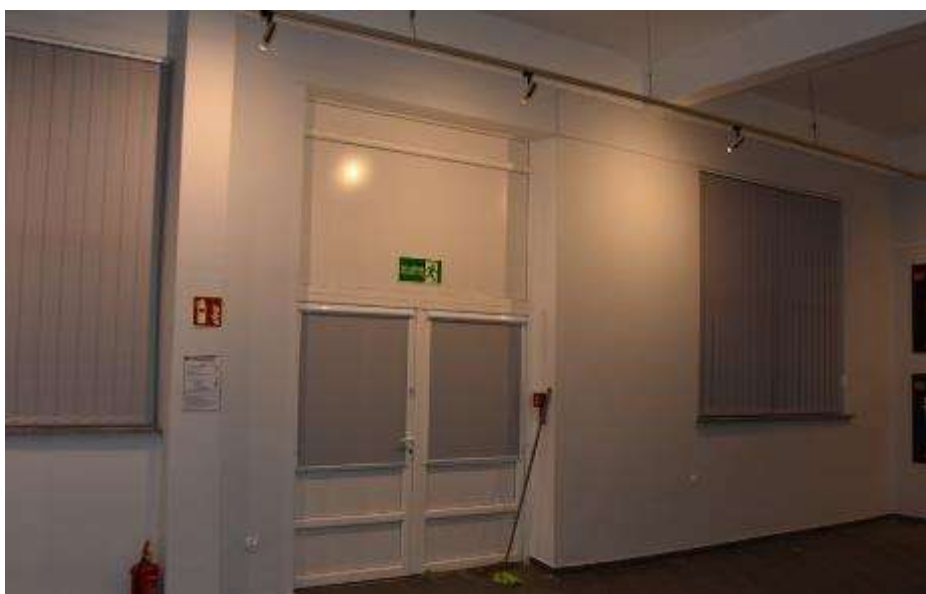
**Fot. 102.** Fragment ściany zewnętrznej: po pracach modernizacyjnych; w ścianie 2 otwory okienne i otwór drzwiowy; stolarka PCV;

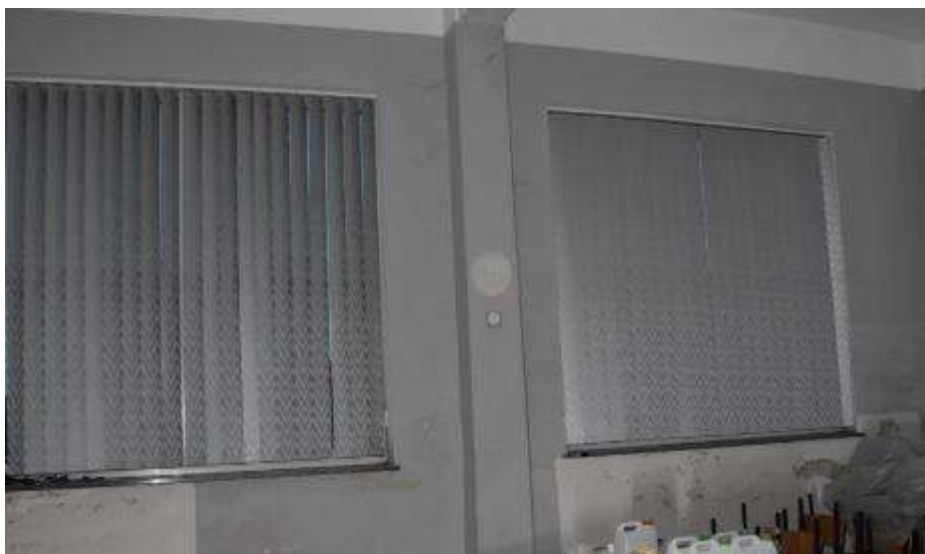
**Fot. 103.** Fragment ściany zewnętrznej: ściana o konstrukcji szkieletowej; wypełnienie murowane i tynkowane; po pracach modernizacyjnych; w ścianie 2 otwory okienne; stolarka plastikowa;

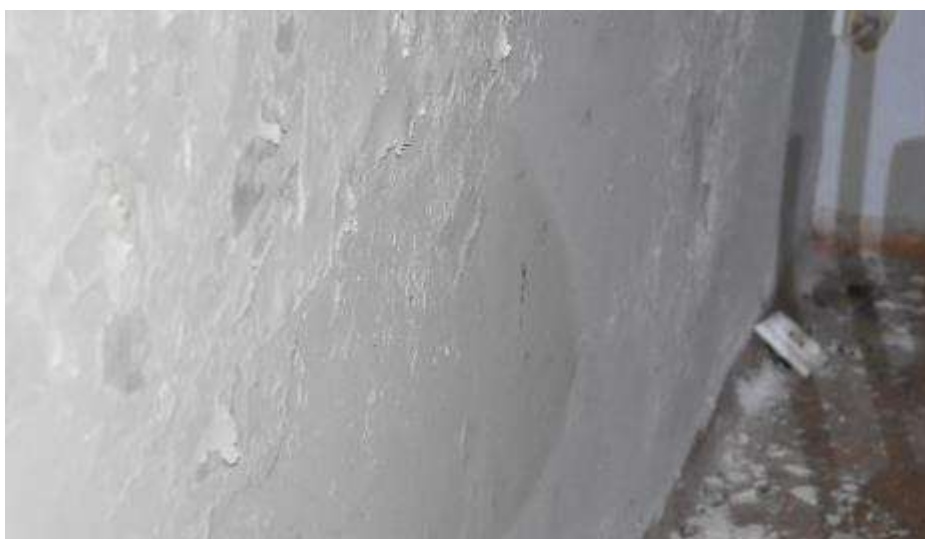
**Fot. 104.** Fragment ściany zewnętrznej: zawilgocenie w pasie podokiennym; złuszczenia warstw malarskich i lica tynku; fragmenty zalegają na posadzce

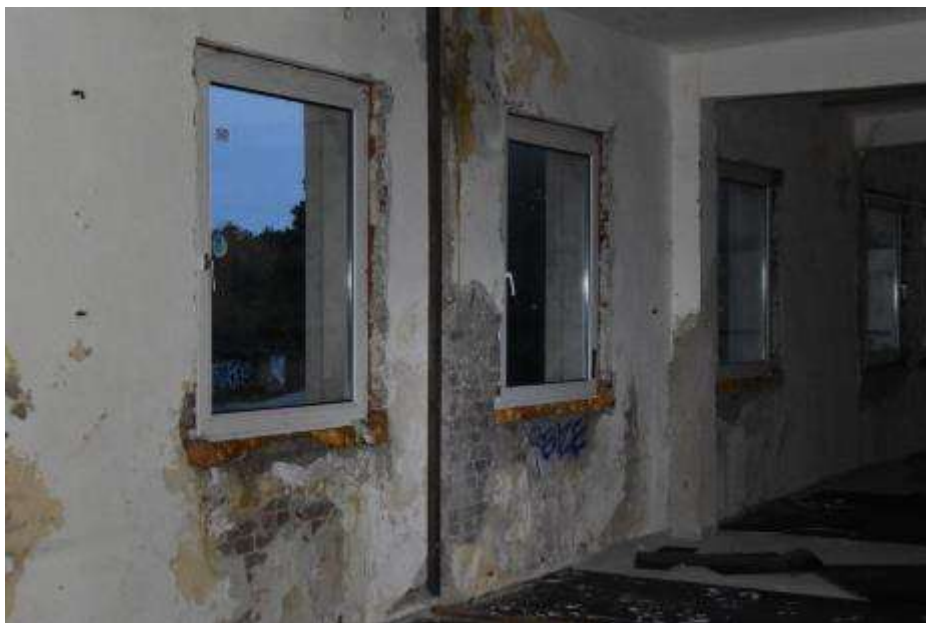
**Fot. 105.** Fragment ściany zewnętrznej: ściana o konstrukcji szkieletowej;

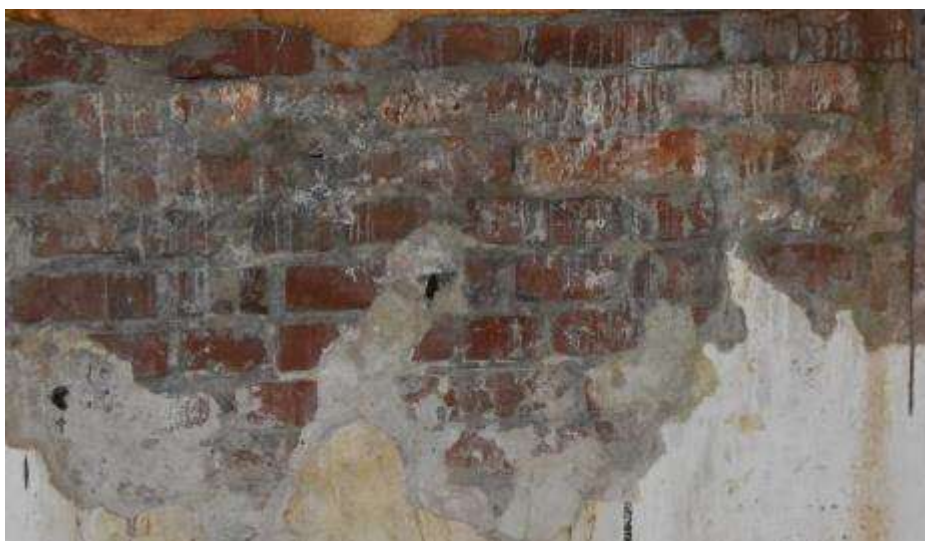
**Fot. 106.** Fragment ściany zewnętrznej: ściana zawilgocona; rozległe ubytki wyprawy tynkarskiej; odsłonięta cegła powierzchniowo skorodowana;

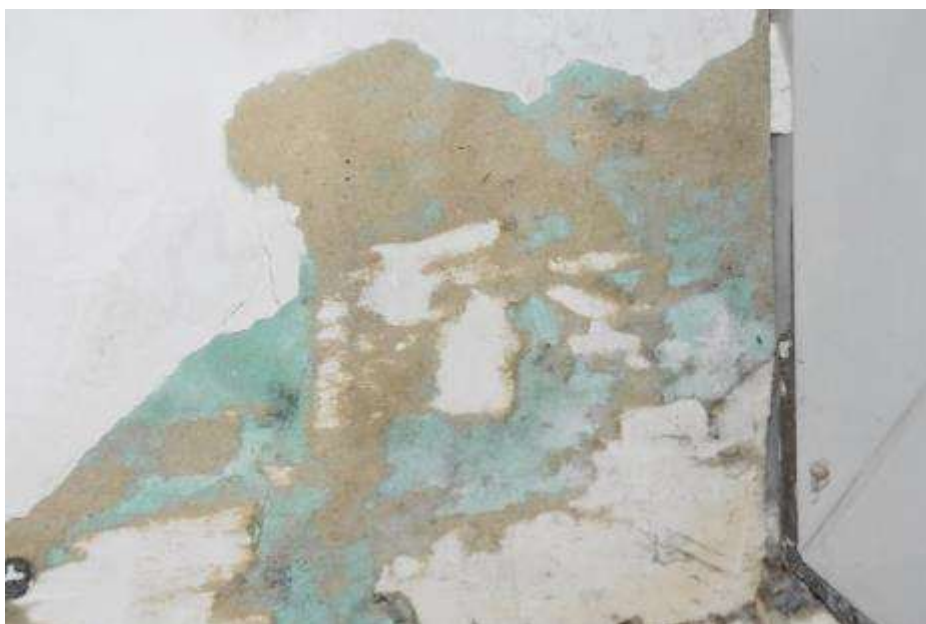
**Fot. 108.** Fragment ściany zewnętrznej: zawilgocenie ościeży;

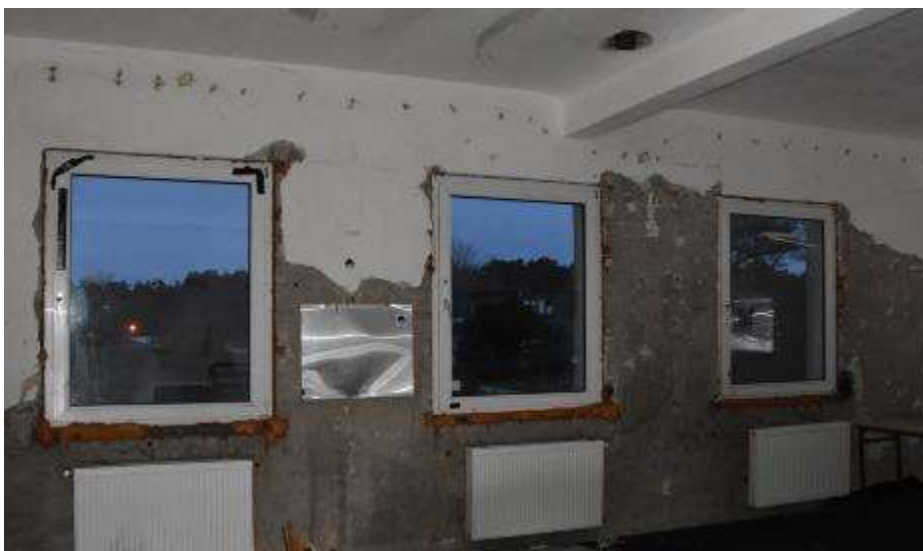
- ściana o konstrukcji szkieletowej; w ścianie słupy żelbetowe; wypełnienie murowane i tynkowane; rozległe ubytki tynku;
- w ścianie otwory okienne; stolarka PCV;

**Fot. 109.** Fragment ściany zewnętrznej: ściana o konstrukcji szkieletowej, wypełnienie murowane i tynkowane;

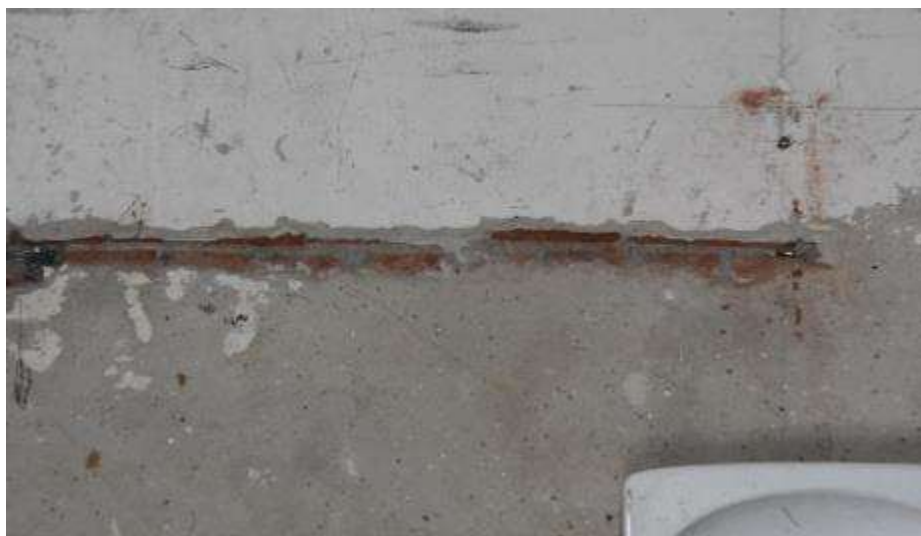
**Fot. 110.** Fragment ściany zewnętrznej: rozległe uszkodzenia wyprawy

- wypełnienie murowane i tynkowane; rozległe uszkodzenia wyprawy; złuszczenia warstwy zewnętrznej tynku;

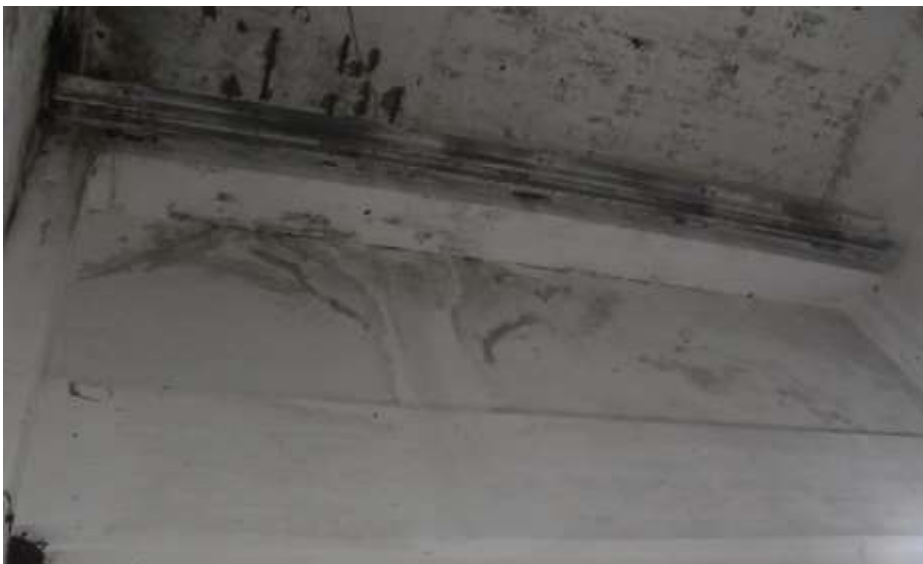
**Fot. 111.** Fragment ściany zewnętrznej: o konstrukcji szkieletowej; przy ścianie słup żelbetowy; wypełnienie murowane i tynkowane; ślady zacieków na powierzchni tynku;

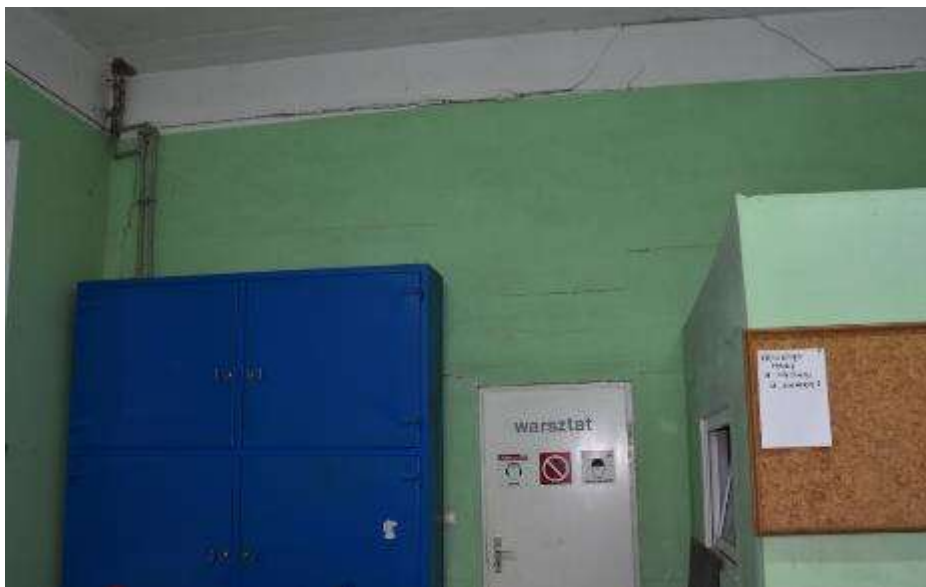
**Fot. 112.** Fragment ściany wewnętrznej: w poziomie parteru ściana wewnętrzna dzieląca budynki „C” i „B”; ściana szkieletowa z wypełnieniem murowanym z cegły ceramicznej; tynkowana; z okładziną z płyt G-K;

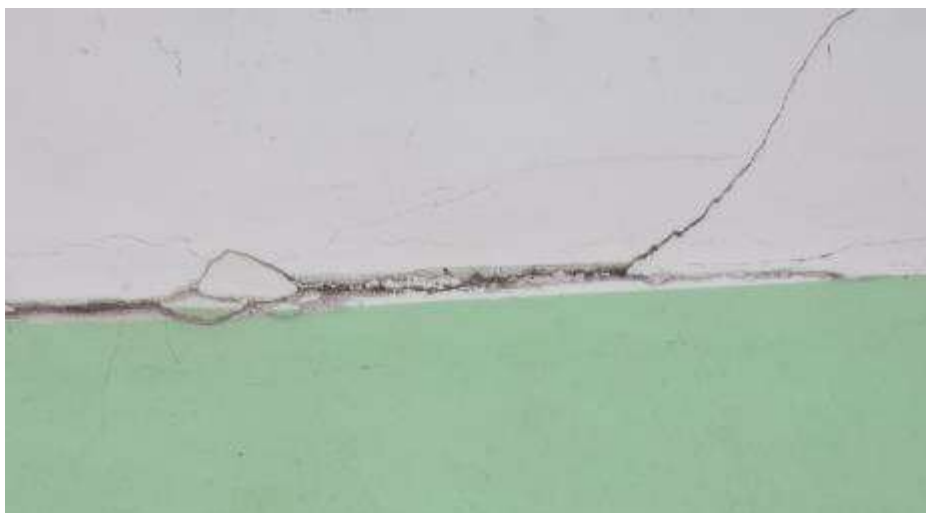
**Fot. 113.** Fragment ściany wewnętrznej: zarysowanie w górnej części ściany;  
- zarysowania na krawędziach płyt;

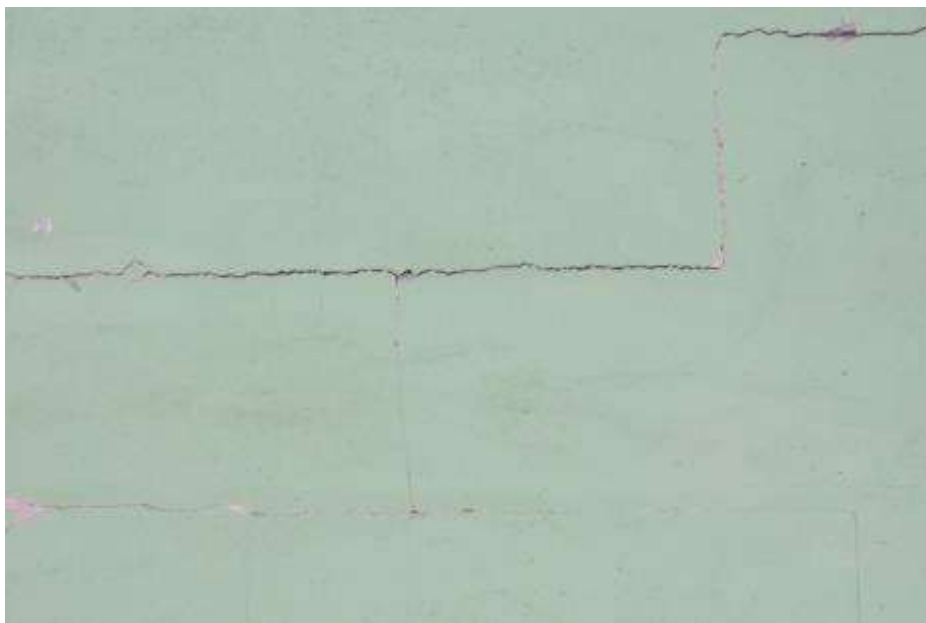
**Fot. 114.** Fragment ściany wewnętrznej: zarysowania na krawędziach płyt;

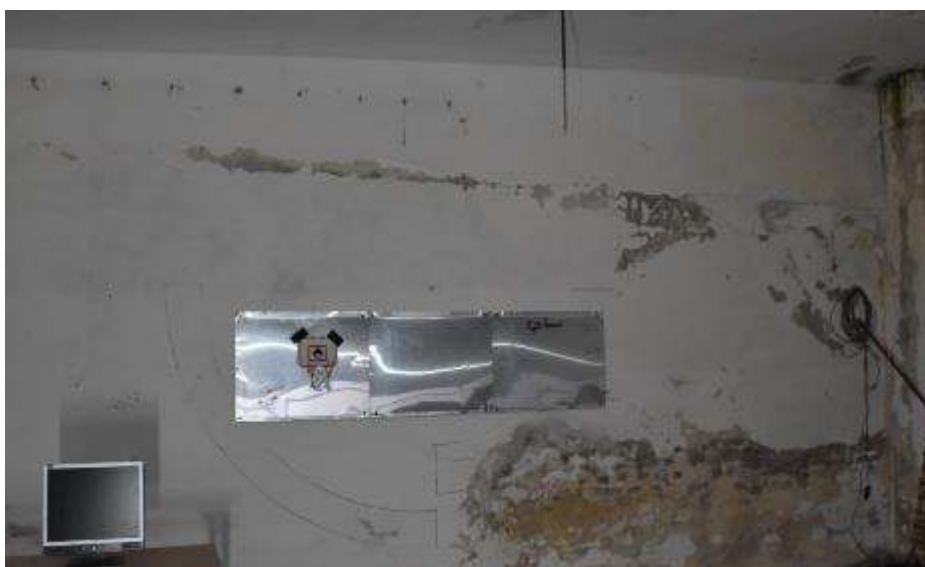
- ściana szkieletowa z wypełnieniem murowanym z cegły ceramicznej; tynkowana; tynk skorodowany; na powierzchni zacieki;
- poziome pęknięcie pod belką żelbetową pod stropem;

**Fot. 115.** Fragment ściany wewnętrznej: poziome pęknięcie pod belką żelbetową pod stropem;

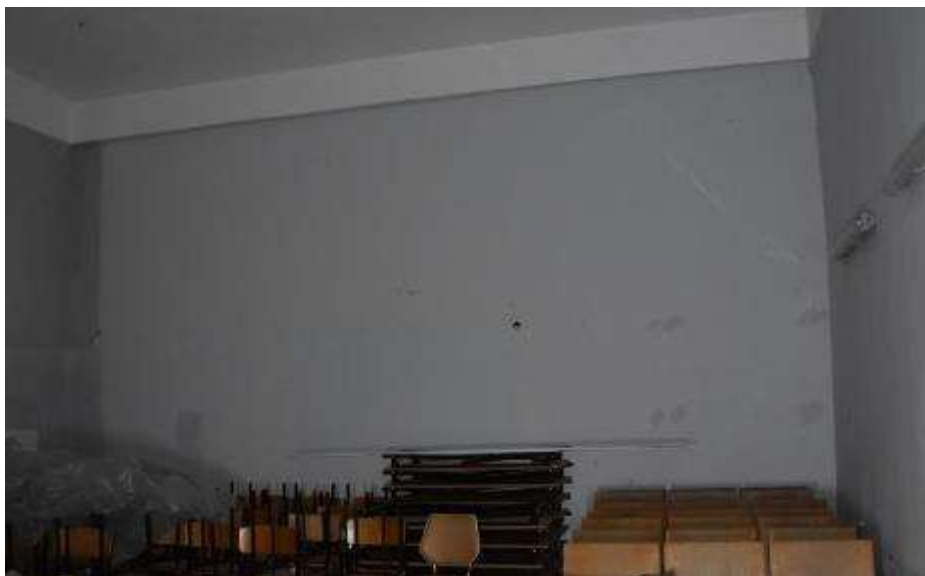
**Fot. 116.** Fragment ściany wewnętrznej: ściana tynkowana i malowana; wymurowana pod żebrem;

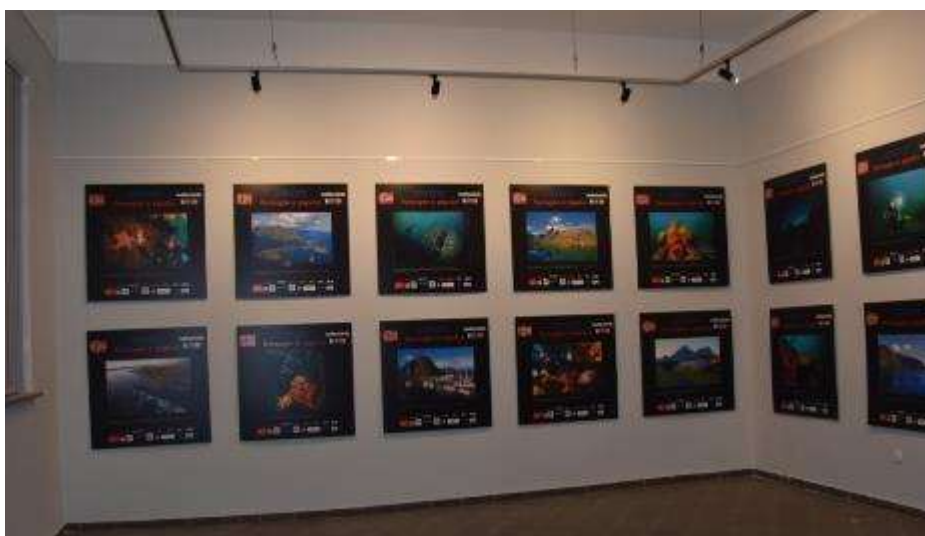
**Fot. 117.** Fragment ściany wewnętrznej: po pracach modernizacyjnych;

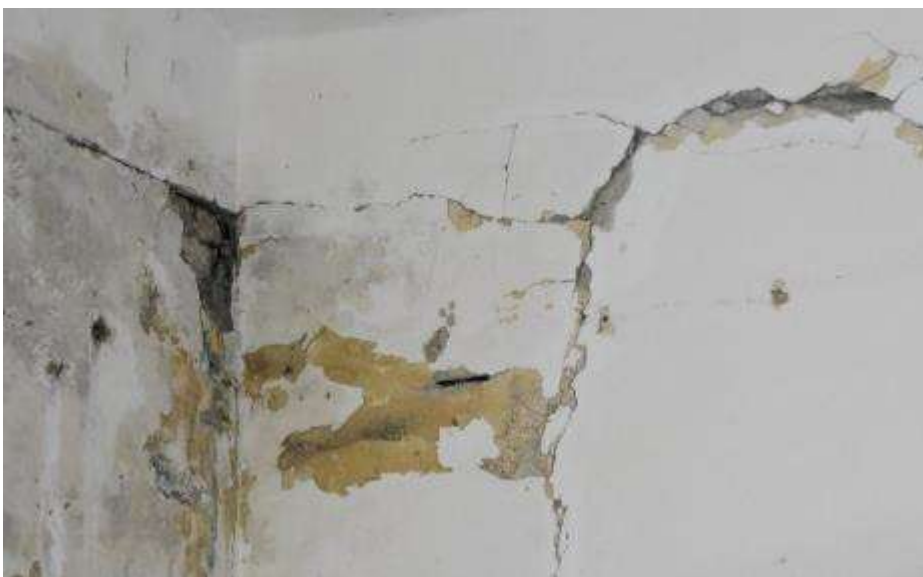
**Fot. 119.** Fragment ściany wewnętrznej: w narożniku zarysowanie;

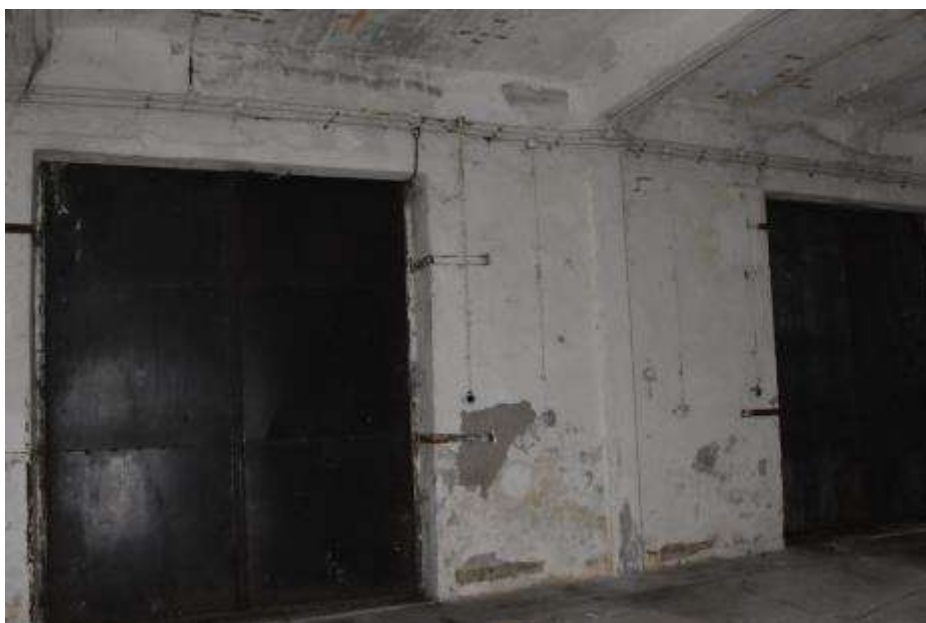
**Fot. 120.** Fragment ściany zewnętrznej: ściana o konstrukcji szkieletowej; w górnej części belka żelbetowa; na filarze między bramami widoczny słup żelbetowy; wypełnienie murowane z cegły; tynkowane;

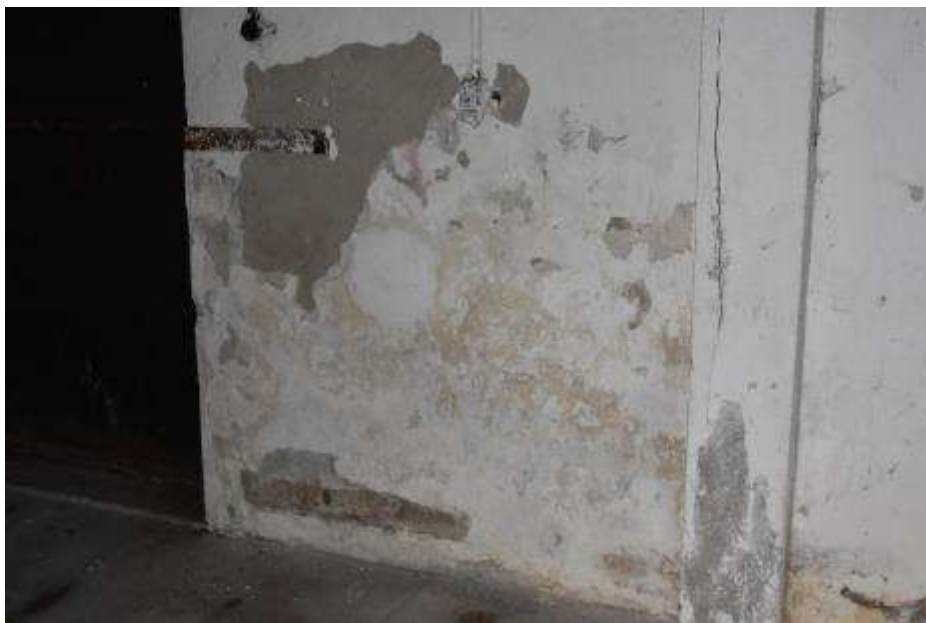
- w dolnej części ściana zawilgocona; wyprawy tynkarskie skorodowane; odspojone;
- we fragmentach złuszczenia warstwy zewnętrznej tynku;
- lokalnie ubytki tynku;
- odsłonięta cegła powierzchniowo skorodowana;

**Fot. 121.** Fragment ściany zewnętrznej: w dolnej części ściana zawilgocona; wyprawy tynkarskie skorodowane; odspojone; we fragmentach złuszczenia warstwy zewnętrznej tynku;

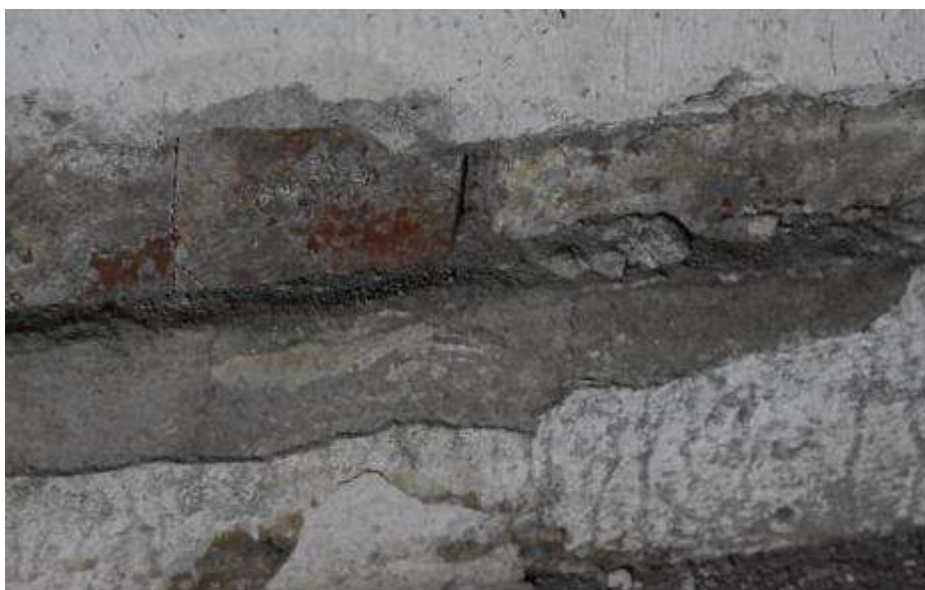
**Fot. 122.** Fragment ściany zewnętrznej: lokalnie ubytki tynku; odsłonięta cegła powierzchniowo skorodowana;

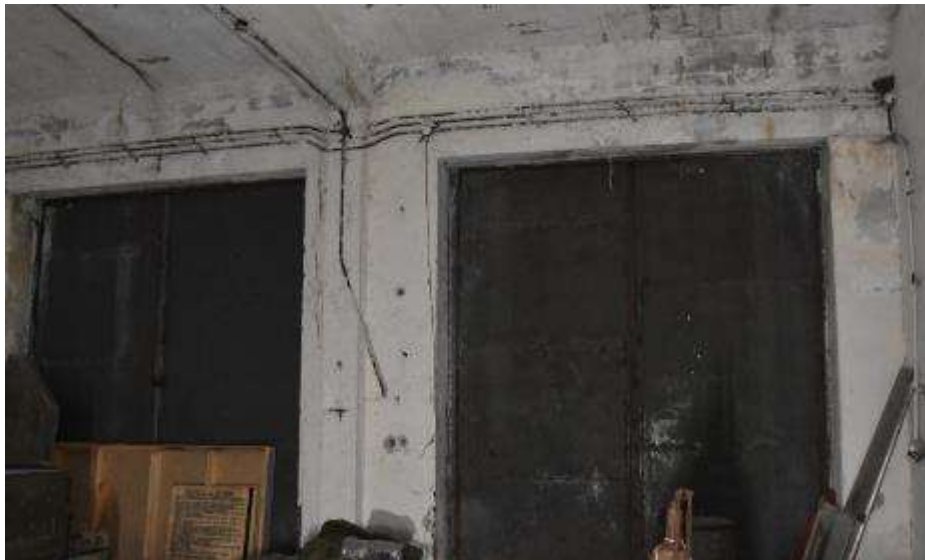
**Fot. 123.** Fragment ściany zewnętrznej: ściana o konstrukcji szkieletowej; w górnej części belka żelbetowa; na filarze między bramami widoczny słup żelbetowy; wypełnienie murowane z cegły; tynkowane;

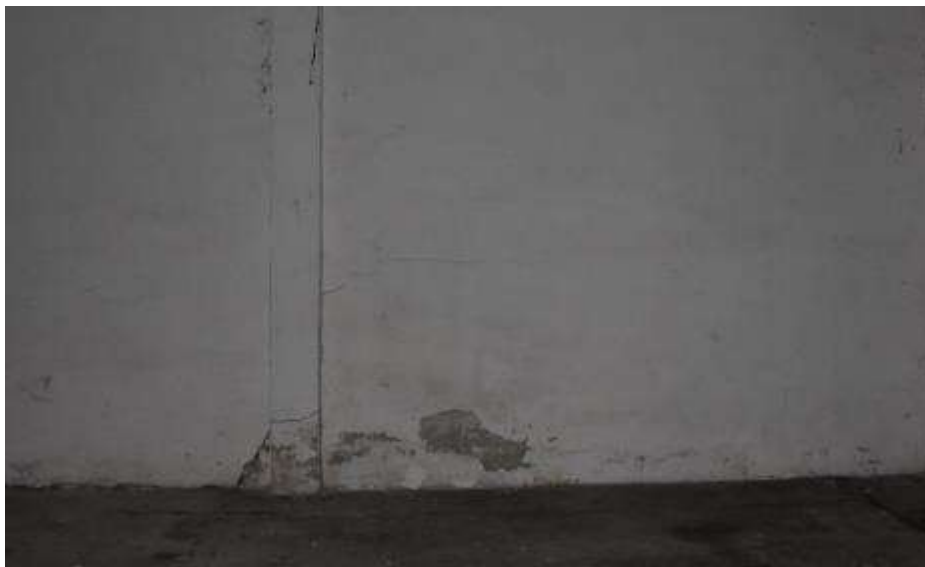
**Fot. 125.** Fragment ściany zewnętrznej: ściana o konstrukcji szkieletowej; wypełnienie murowane z cegły; tynk skorodowany; w ścianie słup żelbetowy;

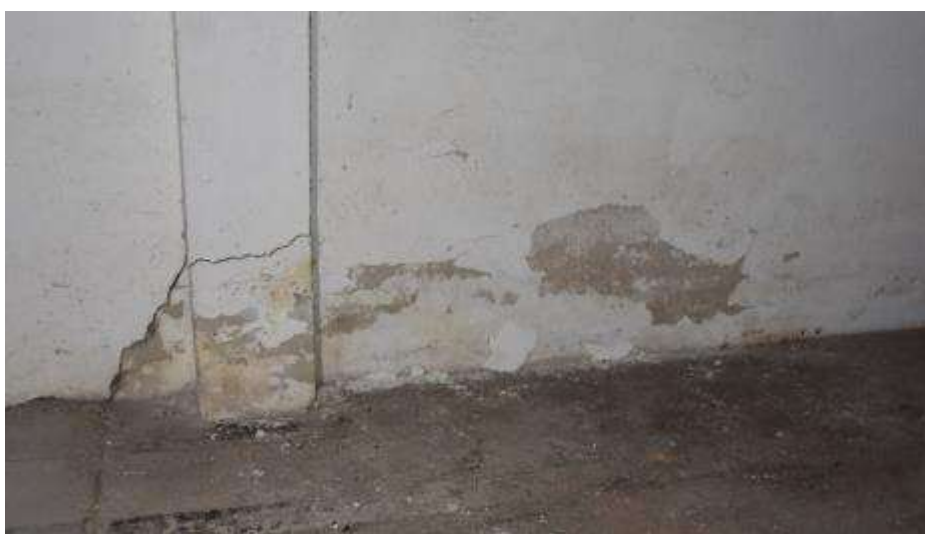
**Fot. 126.** Fragment ściany zewnętrznej: w dolnej części ściana zawilgocona; tynk skorodowany; odspojony; spękany;

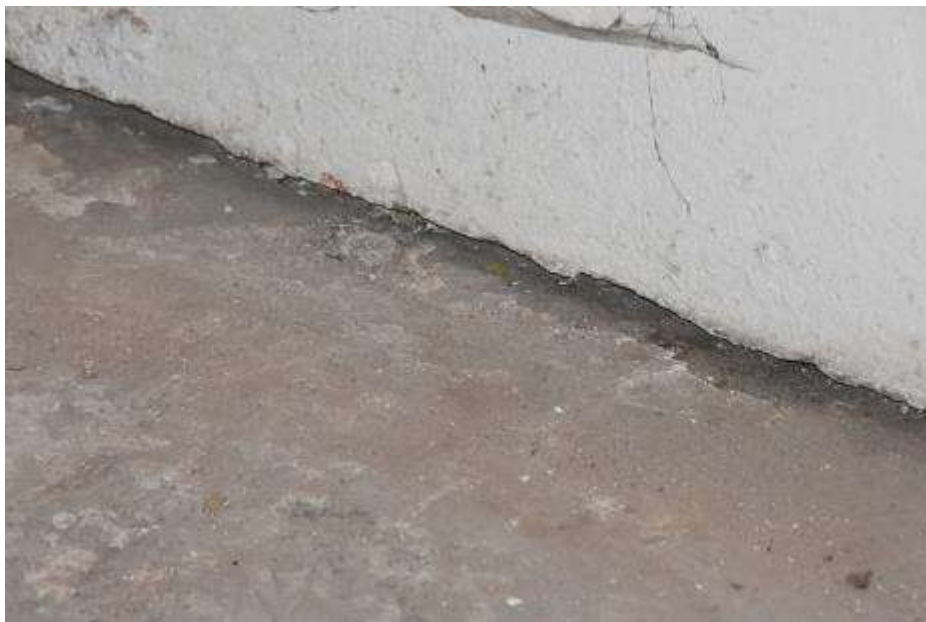
**Fot. 127.** Fragment ściany zewnętrznej: widoczne zjawisko osiadania posadzki garażu;

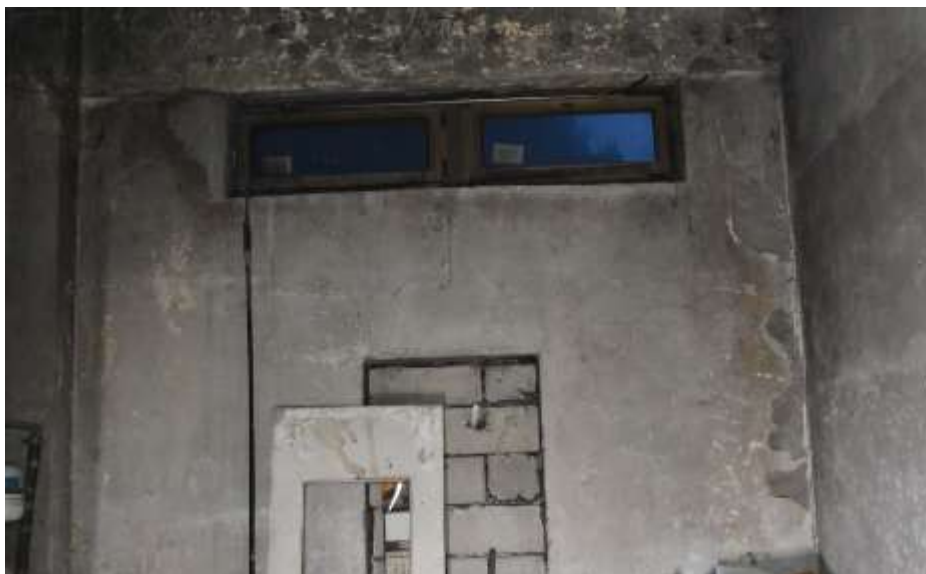
**Fot. 128.** Fragment ściany zewnętrznej: w ścianie zamurowany otwór drzwiowy; w górnej części otwór okienny; wyprawy tynkarskie skorodowane; odspojone; we fragmentach złuszczenia warstwy zewnętrznej tynku;

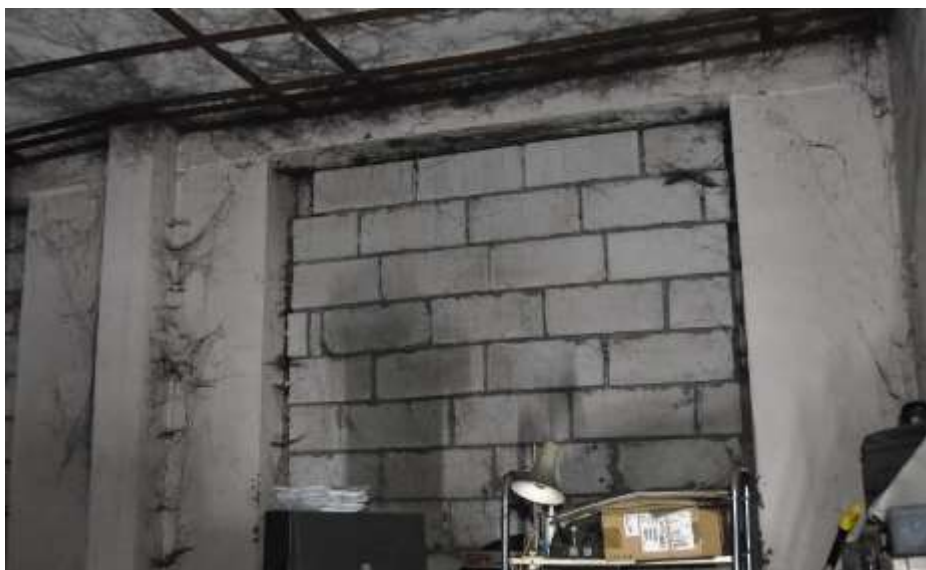
**Fot. 129.** Fragment ściany zewnętrznej: ściana o konstrukcji szkieletowej; w górnej części belka żelbetowa; przy ścianie słup; wypełnienie tynkowane; w ścianie dwa zamurowane bloczkami gazobetonowymi otwory okienne;

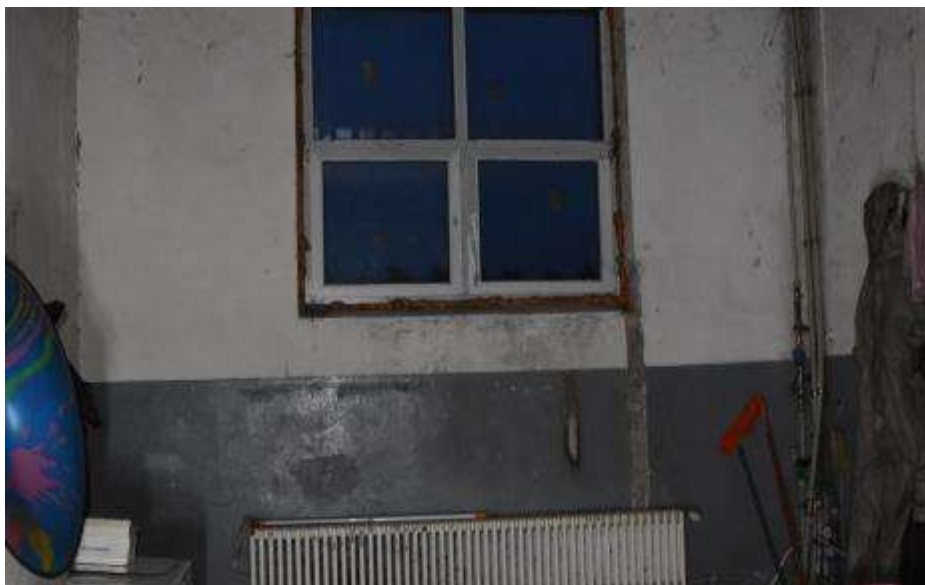
**Fot. 130.** Fragment ściany zewnętrznej: ściana o konstrukcji szkieletowej; w górnej części belka żelbetowa; wypełnienie murowane;

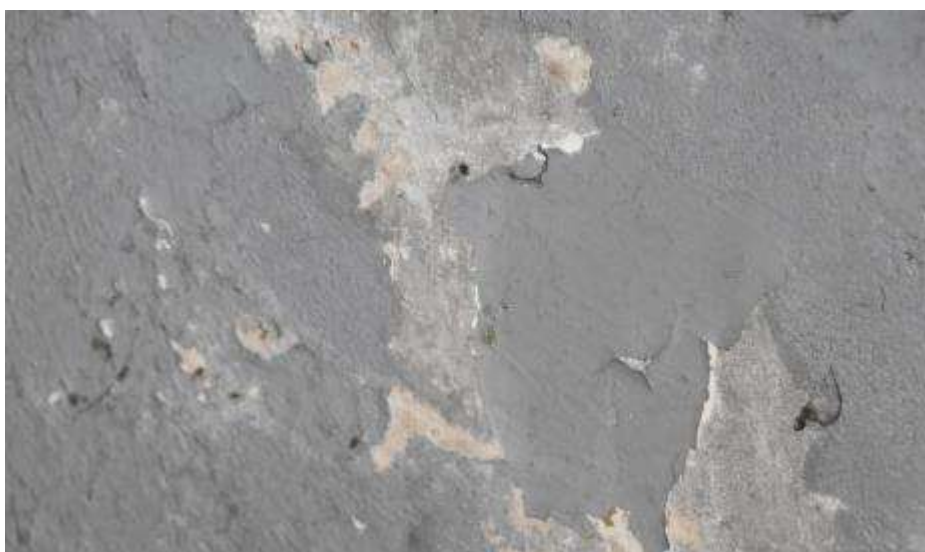
- ściana zawilgocona; tynk skorodowany; złuszczenia warstw malarskich;

**Fot. 131.** Fragment ściany zewnętrznej: ściana zawilgocona; tynk skorodowany;

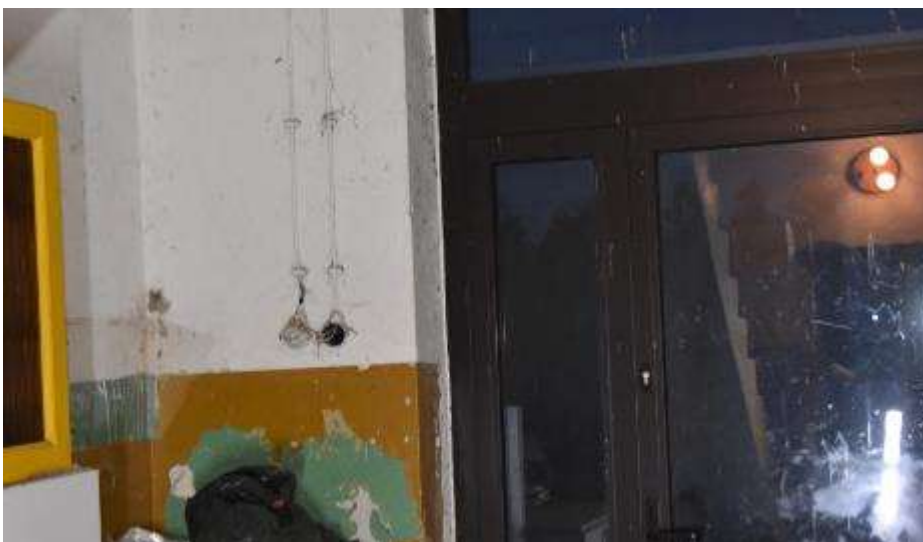
**Fot. 132.** Fragment ściany zewnętrznej: ściana tynkowana i malowana; w dolnej części lamperia; w ścianie otwór drzwiowy; złuszczenia warstw malarskich;

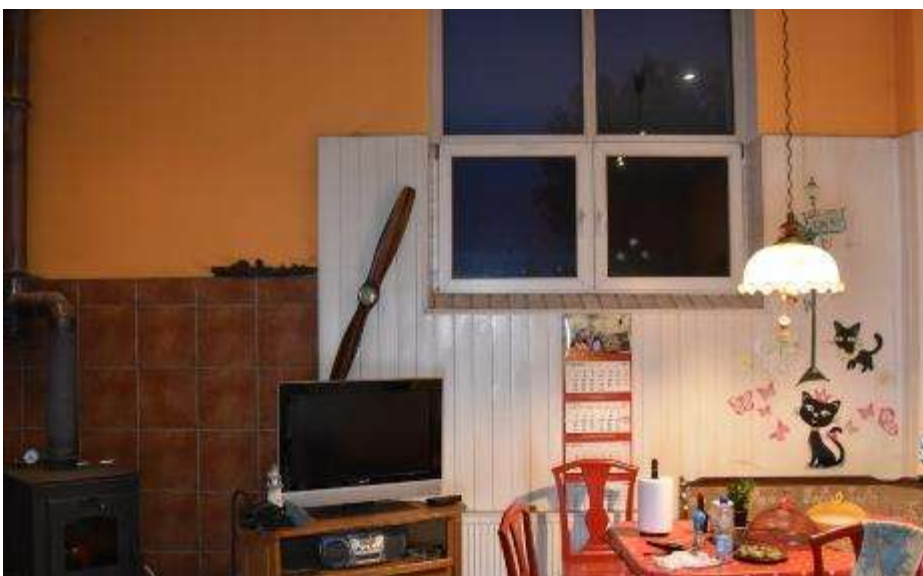
- ściana tynkowana i malowana; po modernizacji; w części ściana wyłożona płytkami ceramicznymi oraz boazerią;

**Fot. 133.** Fragment ściany zewnętrznej: ściana po modernizacji;

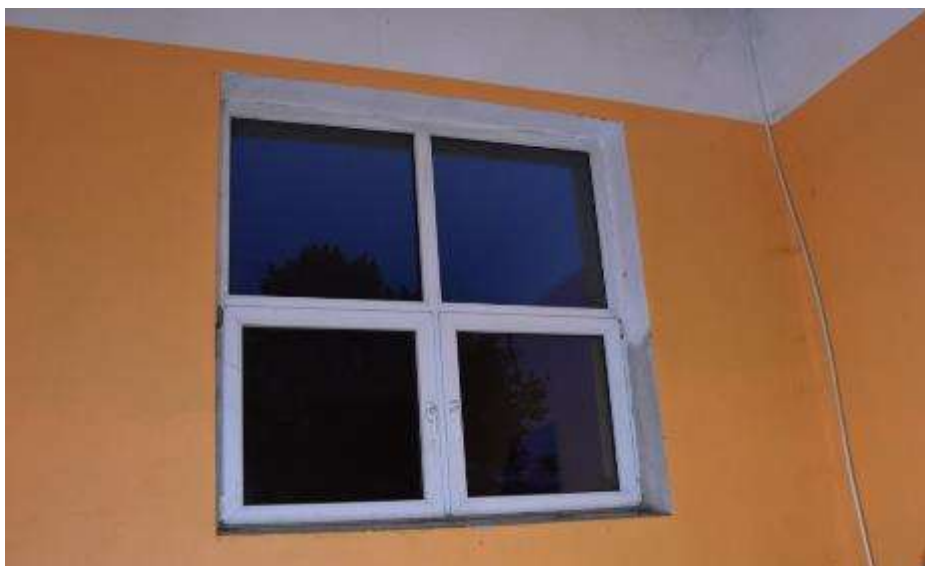
- ściana tynkowana i malowana; po modernizacji;

**Fot. 134.** Fragment ściany zewnętrznej: ściana tynkowana i malowana; po modernizacji; w ścianie otwór okienny;

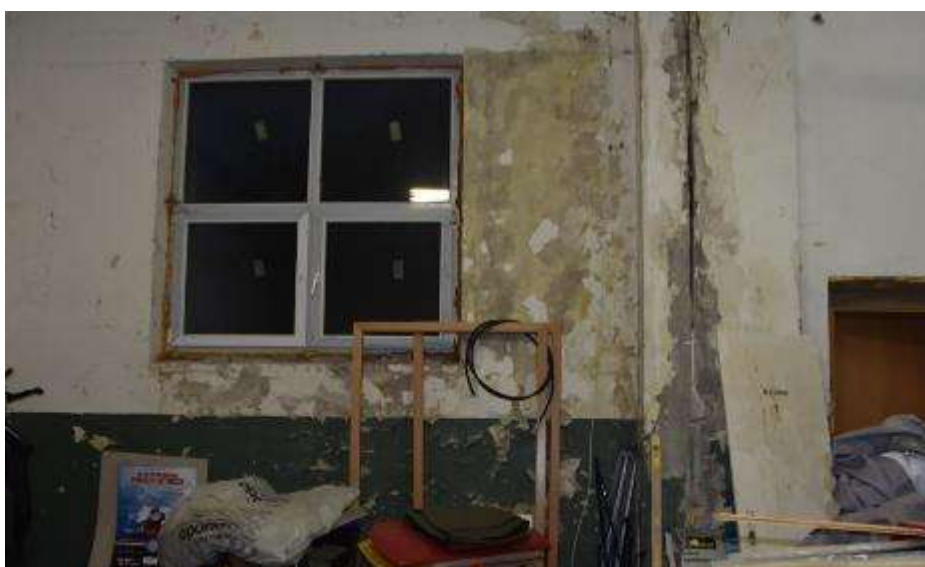
- ściana tynkowana i malowana; ściana zawilgocona; tynk skorodowany; odspojony; złuszczenia warstw malarskich;

**Fot. 135.** Fragment ściany zewnętrznej: ściana zawilgocona; tynk skorodowany; odspojony; złuszczenia warstw malarskich;

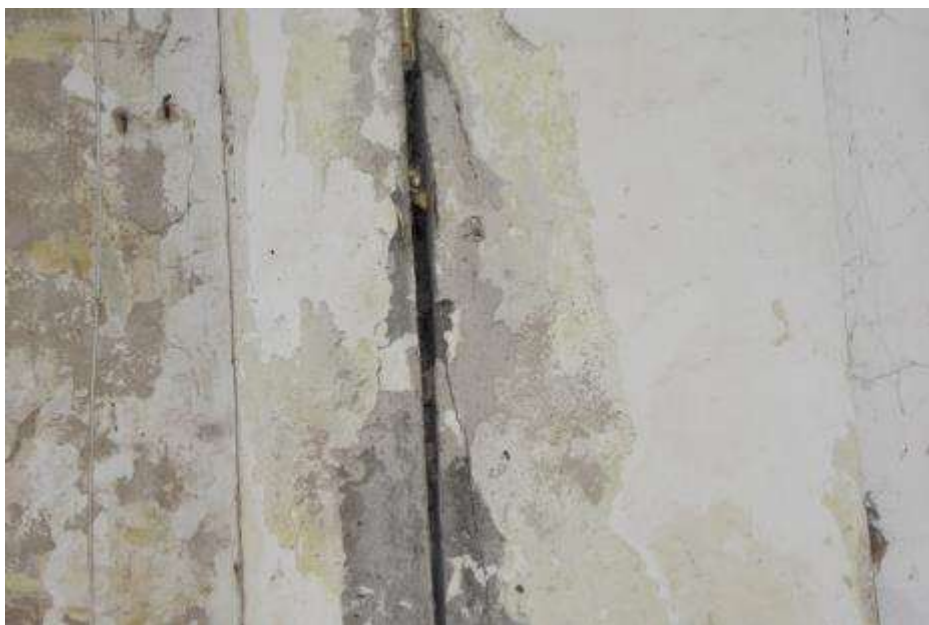
- w ścianie dylatacja; przy dylatacji dwa słupy; szczelina wypełniona pianką montażową;

**Fot. 136.** Fragment ściany zewnętrznej: w ścianie dylatacja; przy dylatacji dwa słupy; szczelina wypełniona pianką montażową;

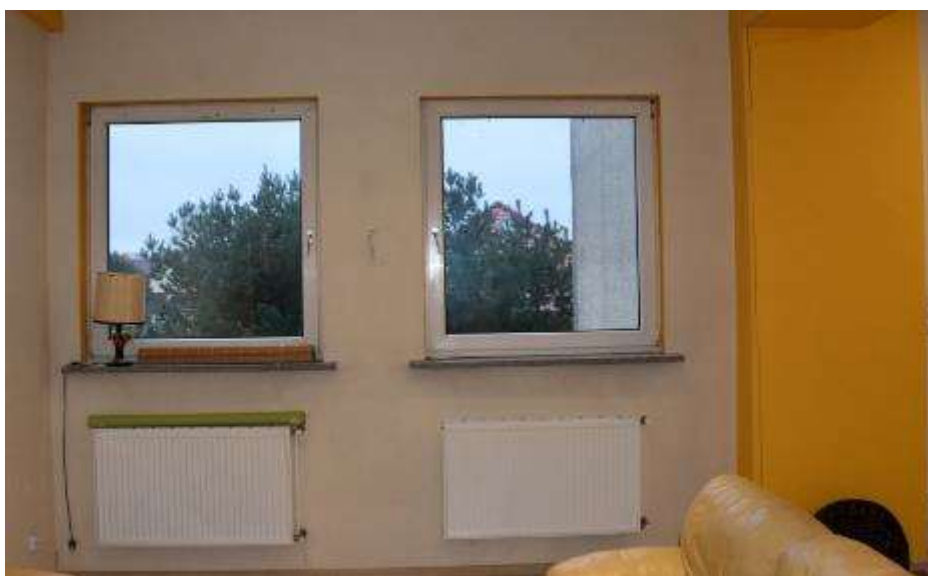
- ściana tynkowana i malowana; po pracach remontowych;

**Fot. 137.** Fragment ściany zewnętrznej: ściana tynkowana i malowana; po pracach remontowych; w ścianie otwór okienny; stolarka plastikowa;

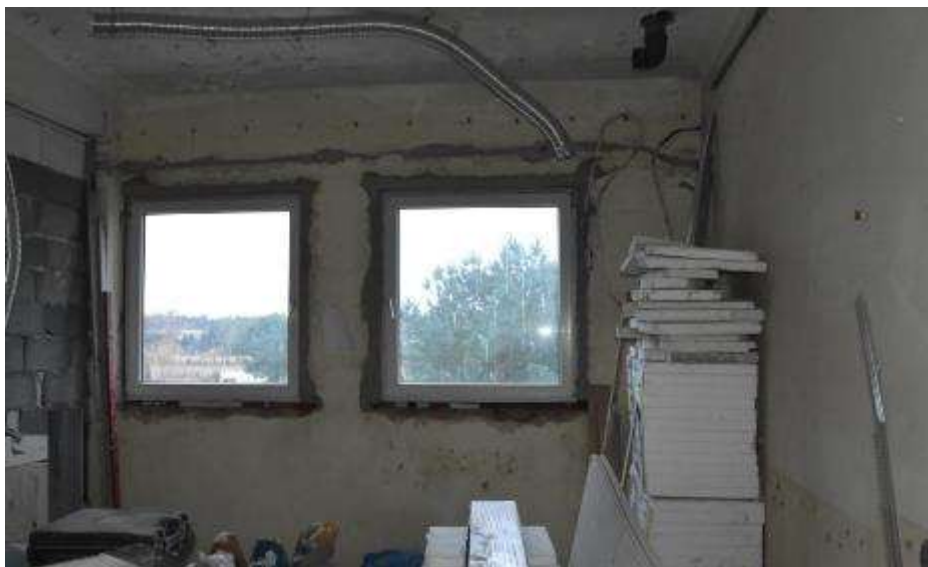
- ściana tynkowana i malowana; w trakcie prac remontowych;
- tynk skorodowany;
- w ścianie 2 otwory okienne; stolarka PCV; brak parapetów;

**Fot. 138.** Fragment ściany zewnętrznej: w trakcie prac remontowych;

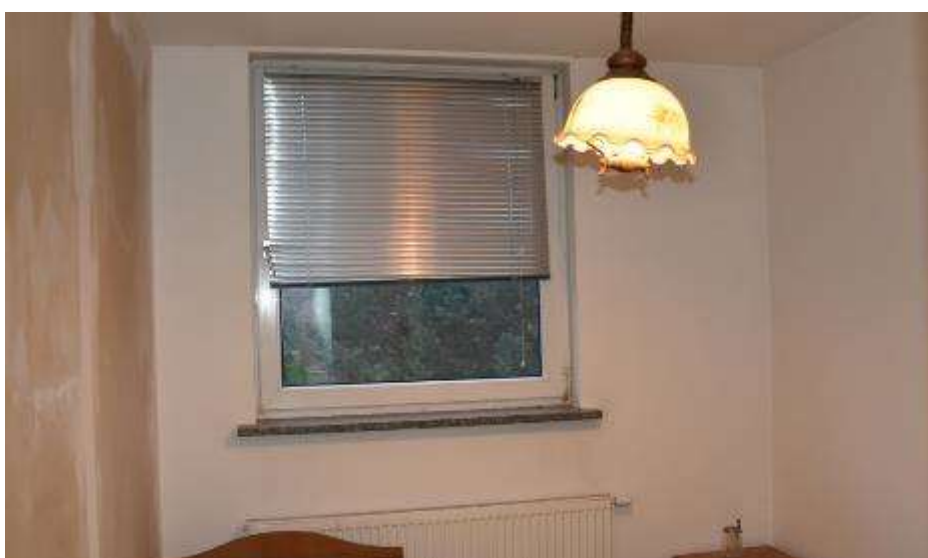
- ściana tynkowana i malowana; po pracach remontowych;

**Fot. 139.** Fragment ściany zewnętrznej: ściana tynkowana i malowana; po pracach remontowych; w ścianie otwór okienny; stolarka PCV;

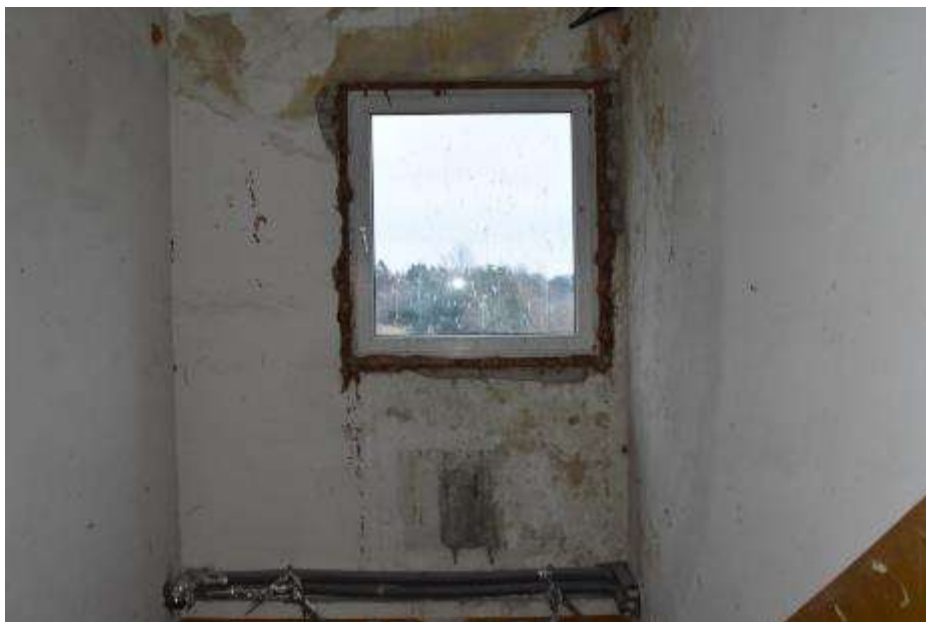
- ściana tynkowana i malowana;
- w ścianie otwór okienny; stolarka plastikowa;
- rozległe zacieki w górnej partii ściany oraz w pasie podokiennym;
- w miejscach zawilgocenia tynk skorodowany; odspojony od podłoża; złuszczenia warstw malarskich;

**Fot. 140.** Fragment ściany zewnętrznej: rozległe zacieki w górnej partii ściany oraz w pasie podokiennym; w miejscach zawilgocenia tynk skorodowany; odspojony od podłoża; złuszczenia warstw malarskich;

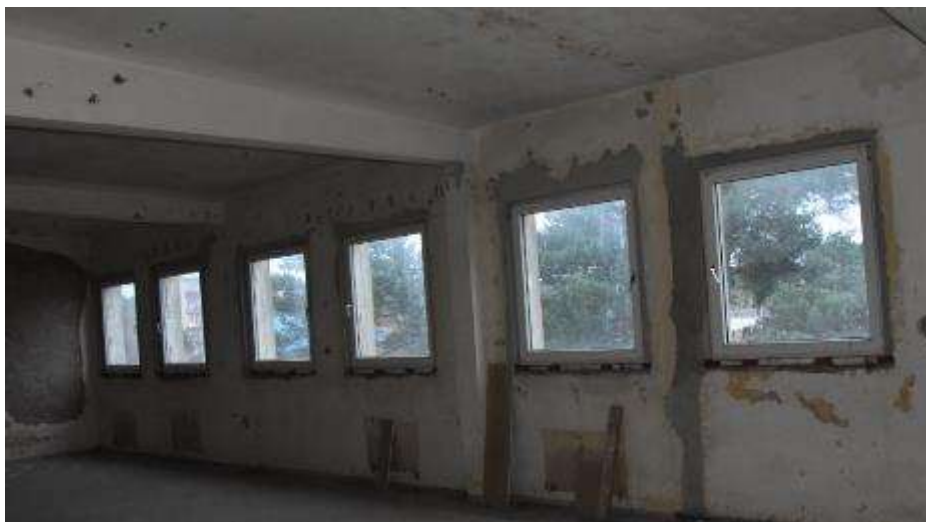
**Fot. 141.** Fragment ściany zewnętrznej: tynki skorodowane; złuszczenia warstw malarskich; ślady napraw;

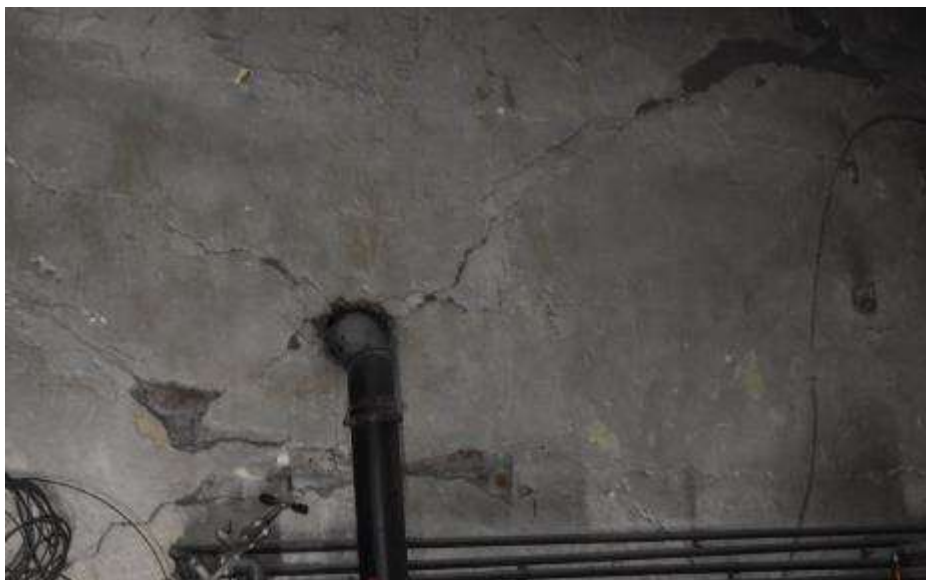
- w poziomie parteru ściana wew. dzieląca budynki „C” i „D”
- ściana szkieletowa z wypełnieniem murowanym z cegły ceramicznej; tynkowana; tynk skorodowany; odspojony od podłoża; spękany;

**Fot. 142.** Fragment ściany wewnętrznej: ściana szkieletowa z wypełnieniem murowanym z cegły ceramicznej; tynk skorodowany;

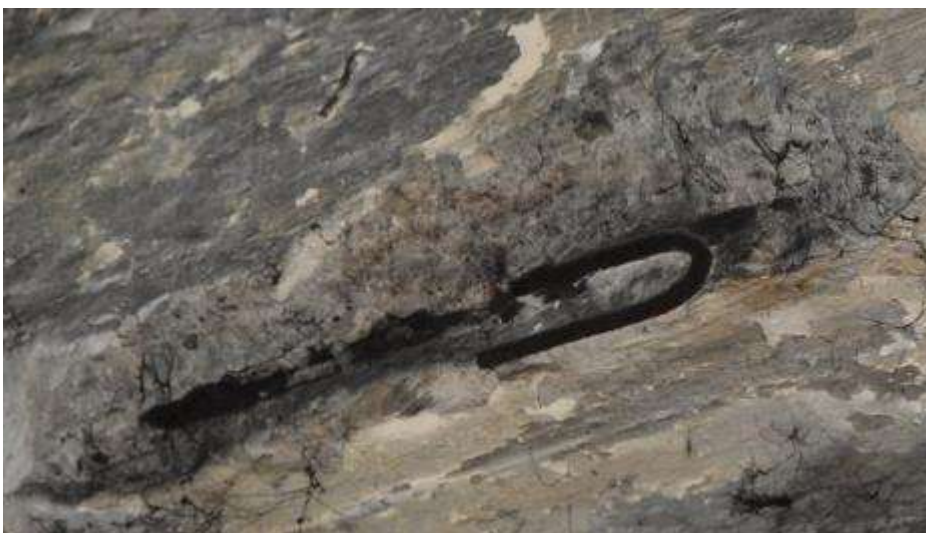
- w górnej części ściany belka żelbetowa; lokalnie odsłonięte zbrojenie; pręt powierzchniowo skorodowany;

**Fot. 144.** Fragment ściany wewnętrznej: w górnej części ściany belka żelbetowa; lokalnie odsłonięte zbrojenie; pręt powierzchniowo skorodowany;
