**Załącznik nr 1:**  
**Opis stanu technicznego na dzień 21.11.2019 r.**

**HANGAR LOTNICZY**  
**ROGOWO GMINA MRZEŻYNO**

**Opis stanu istniejącego na dzień 21.11.2019 r.**  
**HANGAR LOTNICZY w miejscowości Rogowo, gm. Mrzeżyno**

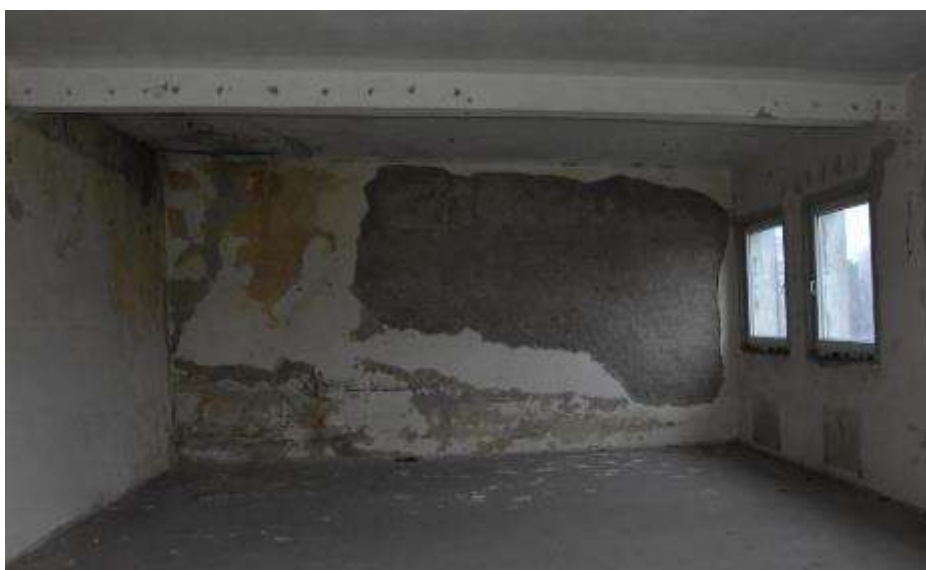
- ściana tynkowana i malowana; rozległe ubytki wyprawy tynkarskiej;
- na powierzchni całej ściany zacieki; zachowane fragmenty tynku skorodowane;

**Fot. 145.** Fragment ściany zewnętrznej: ściana tynkowana i malowana; po pracach remontowych; w ścianie otwór okienny; stolarka plastikowa;

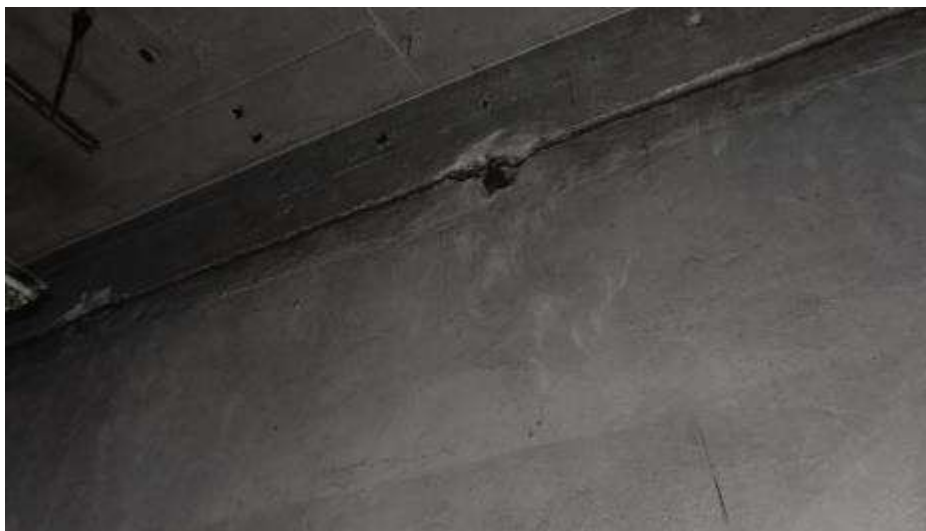
**Fot. 146.** Fragment ściany wewnętrznej: ściana tynkowana; wymurowana pod żebrem stropu;

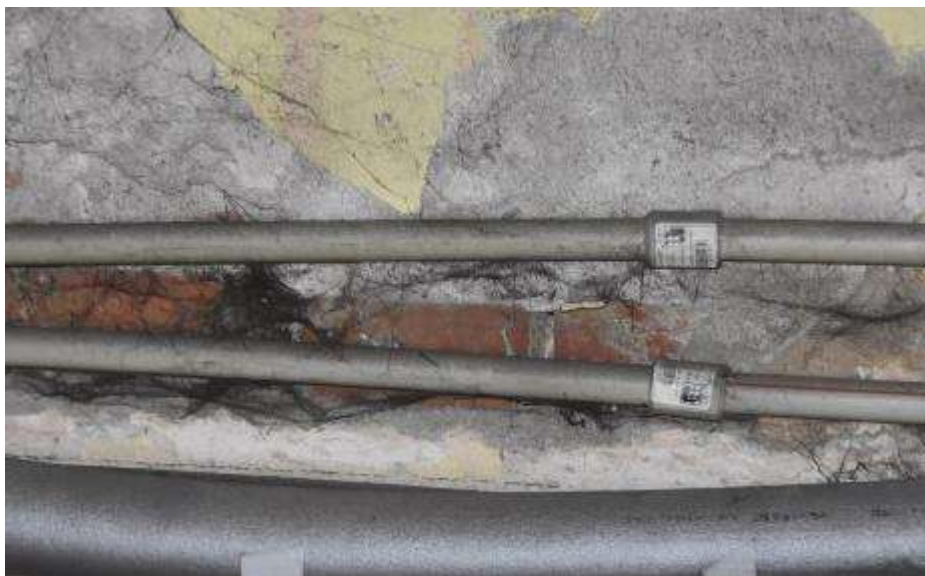
**Fot. 148.** Fragment ściany wewnętrznej: ściana wymurowana z cegły ceramicznej; tynkowana; tynk skorodowany; odspojony we fragmentach odpada;

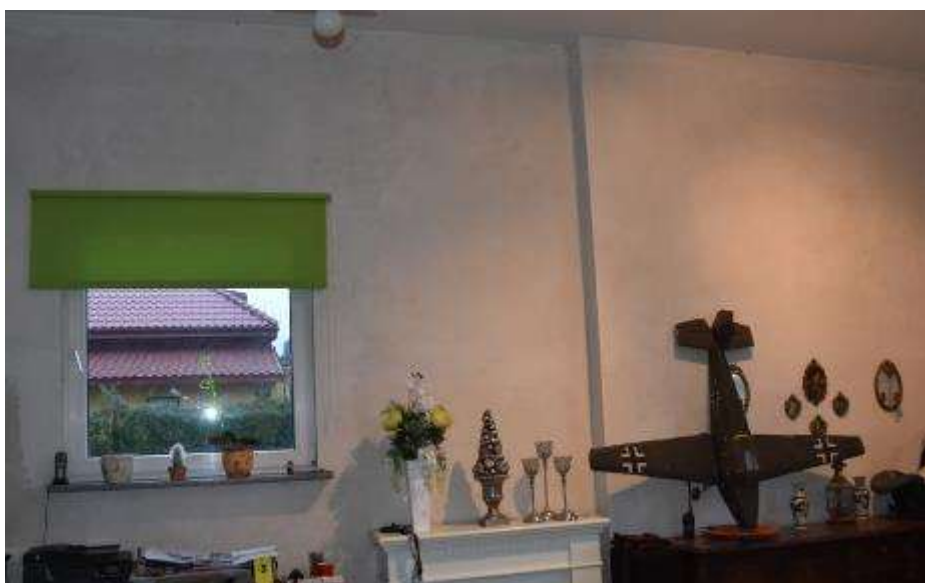
- ściana tynkowana i malowana; po pracach remontowych;
- w ścianie otwór okienny; stolarka plastikowa;

**Fot. 149.** Fragment ściany zewnętrznej: ściana tynkowana i malowana; po pracach remontowych; w ścianie otwór okienny; stolarka plastikowa;

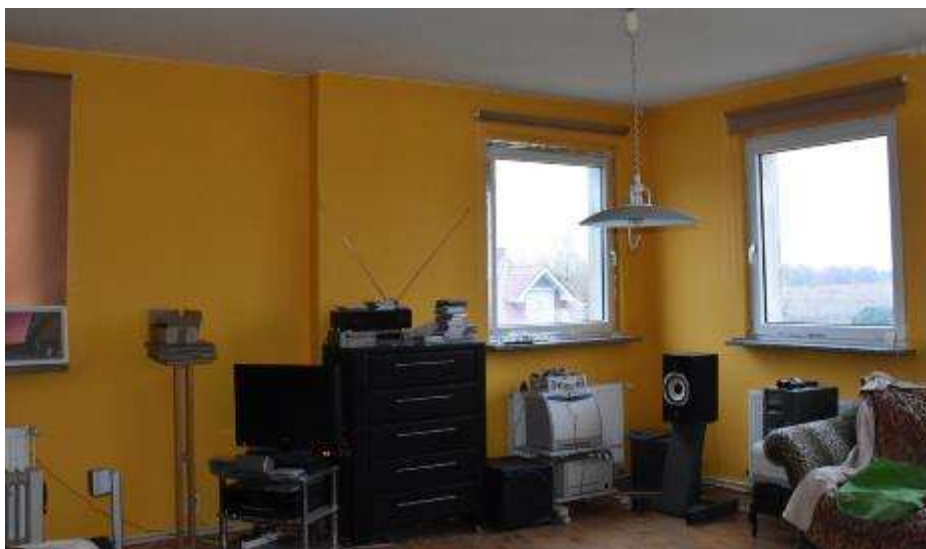
- ściana tynkowana i malowana; po pracach remontowych;

**Fot. 150.** Fragment ściany zewnętrznej: po pracach remontowych;

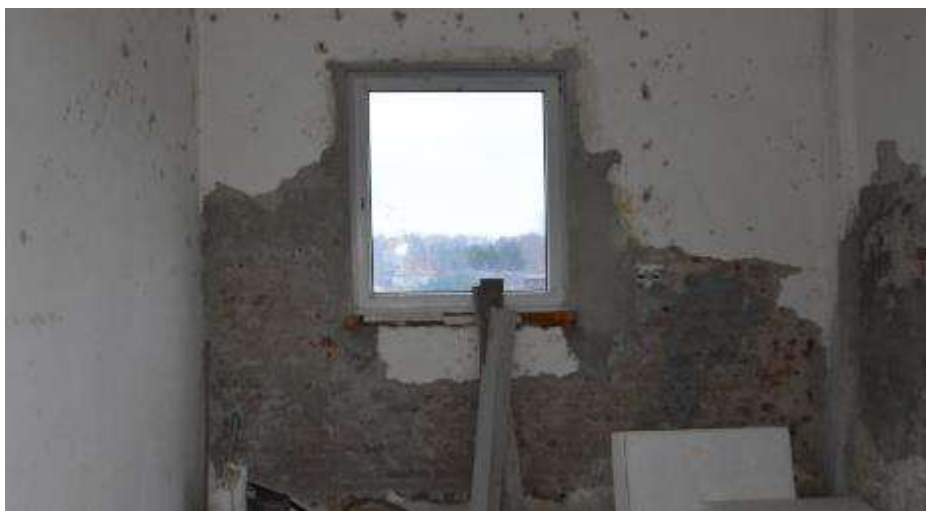
- ściana tynkowana i malowana; rozległe ubytki tynku; odsłonięta cegła powierzchniowo skorodowana;

**Fot. 151.** Fragment ściany zewnętrznej: rozległe ubytki tynku; odsłonięta cegła powierzchniowo skorodowana; w ścianie otwór okienny;

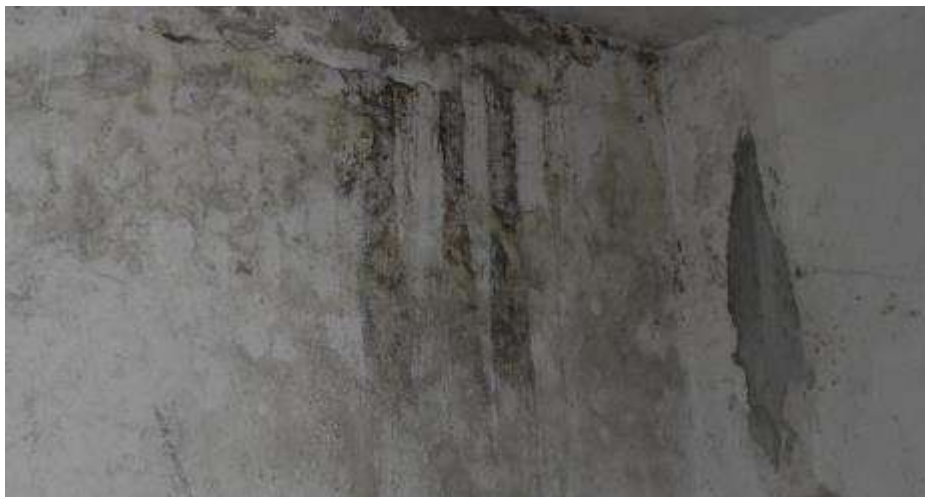
- ściana tynkowana i malowana;
- na ścianie rozległe zacieki; tynk skorodowany; złuszczenia warstwy licowej; na powierzchni ciemne naloty;

**Fot. 152.** Fragment ściany zewnętrznej: na ścianie rozległe zacieki; tynk skorodowany; złuszczenia warstwy licowej; na powierzchni ciemne naloty;

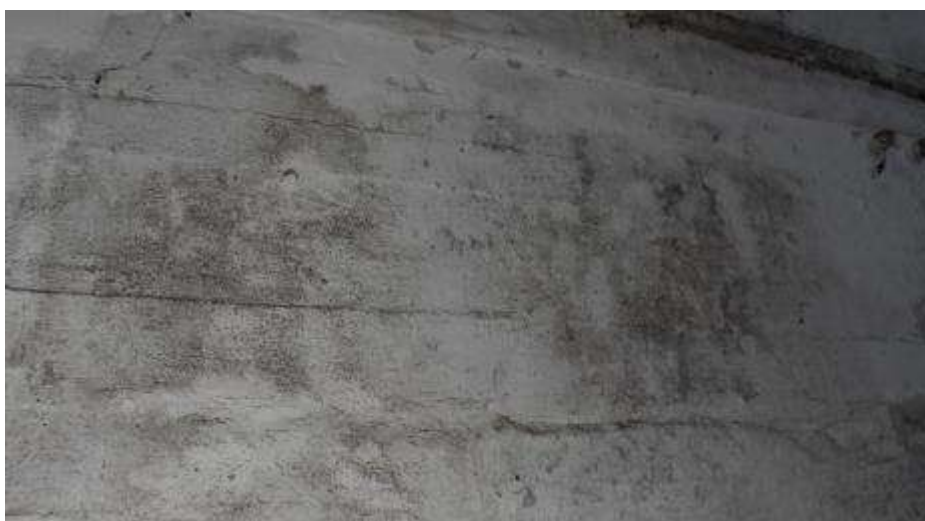
- ściana o konstrukcji żelbetowej; na powierzchni zacieki; ciemne naloty;

**Fot. 153.** Fragment ściany zewnętrznej: ściana o konstrukcji żelbetowej;

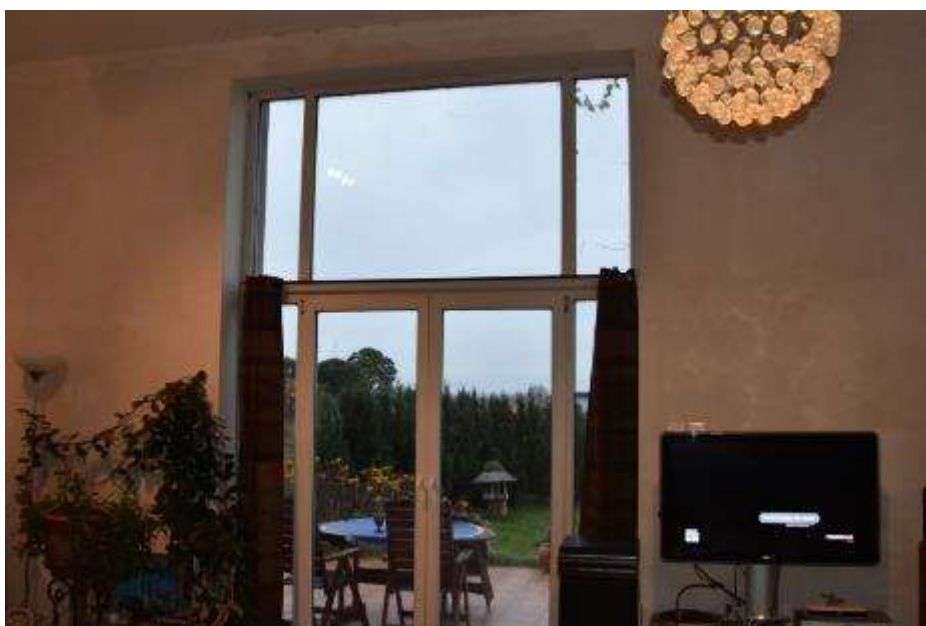
- ściana tynkowana i malowana; po pracach remontowych;
- w ścianie otwór; stolarka plastikowa - drzwiowy na taras z naświetlem;

**Fot. 154.** Fragment ściany zewnętrznej: ściana tynkowana i malowana; po pracach remontowych; w ścianie otwór; stolarka plastikowa - drzwiowy na taras z naświetlem;

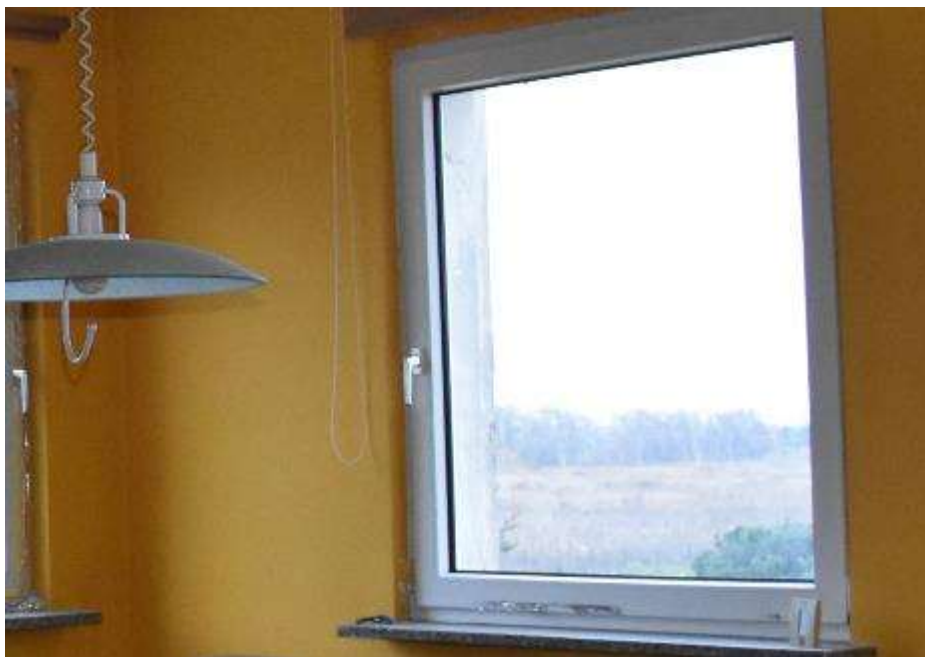
**Fot. 155.** Fragment ściany zewnętrznej: ściana tynkowana i malowana; po pracach remontowych; w ścianie 3 otwory okienne; stolarka plastikowa;

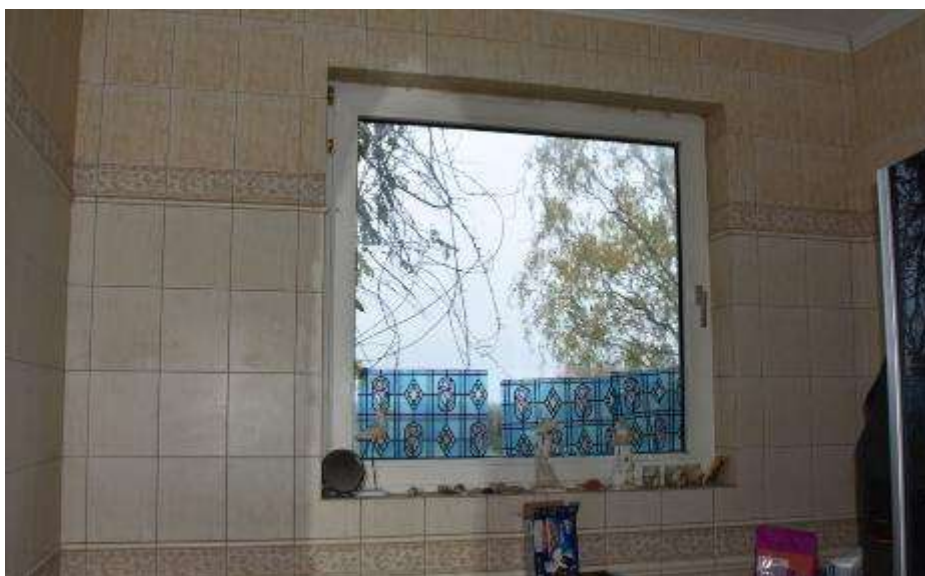
- ściana wyłożona glazurą; po pracach remontowych;
- w ścianie otwór okienny; stolarka PCV

**Fot. 156.** Fragment ściany zewnętrznej: ściana wyłożona glazurą; po pracach remontowych; w ścianie otwór okienny; stolarka PCV;

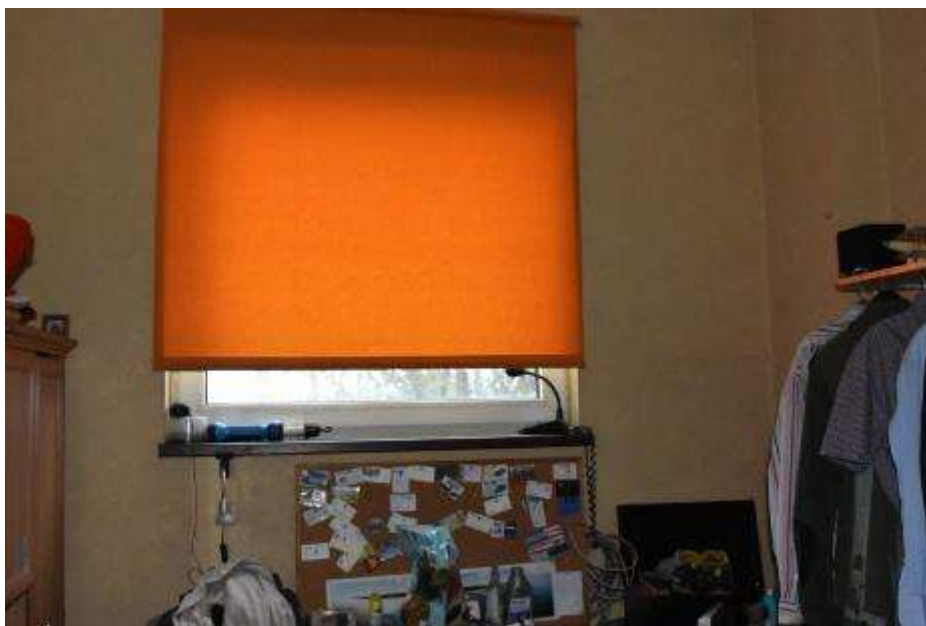
- ściana tynkowana i malowana; po pracach remontowych;
- w ścianie otwór okienny; stolarka plastikowa;

**Fot. 157.** Fragment ściany zewnętrznej: ściana tynkowana i malowana; po pracach remontowych; w ścianie otwór okienny; stolarka plastikowa;

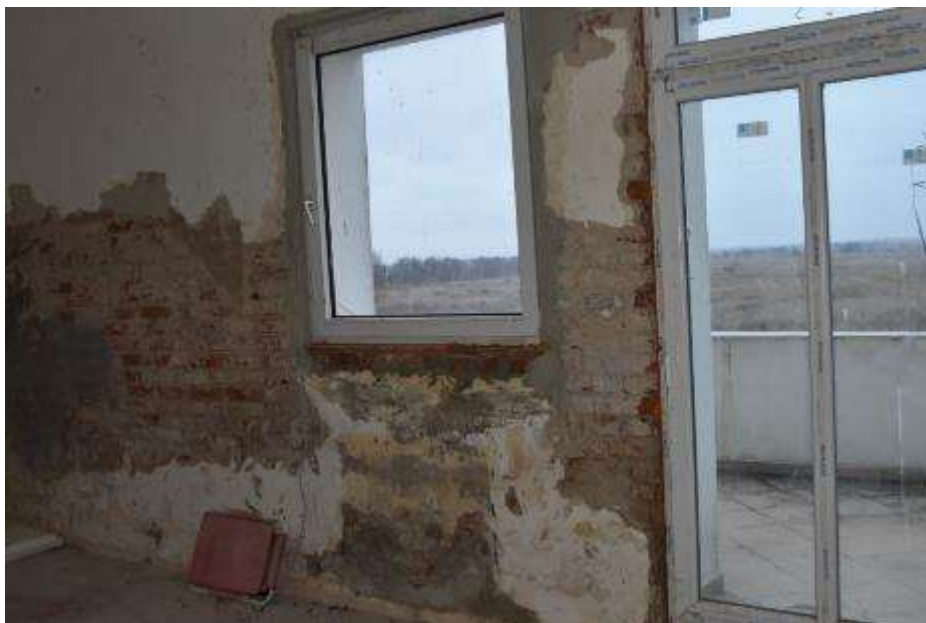
- ściana tynkowana i malowana; rozległe ubytki wyprawy;
- odsłonięta cegła powierzchniowo skorodowana;
- w ścianie otwory okienne oraz otwór drzwiowy na balkon; stolarka na profilach PCV;
- zachowane fragmenty tynku skorodowane;

**Fot. 158.** Fragment ściany zewnętrznej: ściana tynkowana i malowana; rozległe ubytki wyprawy; odsłonięta cegła powierzchniowo skorodowana;

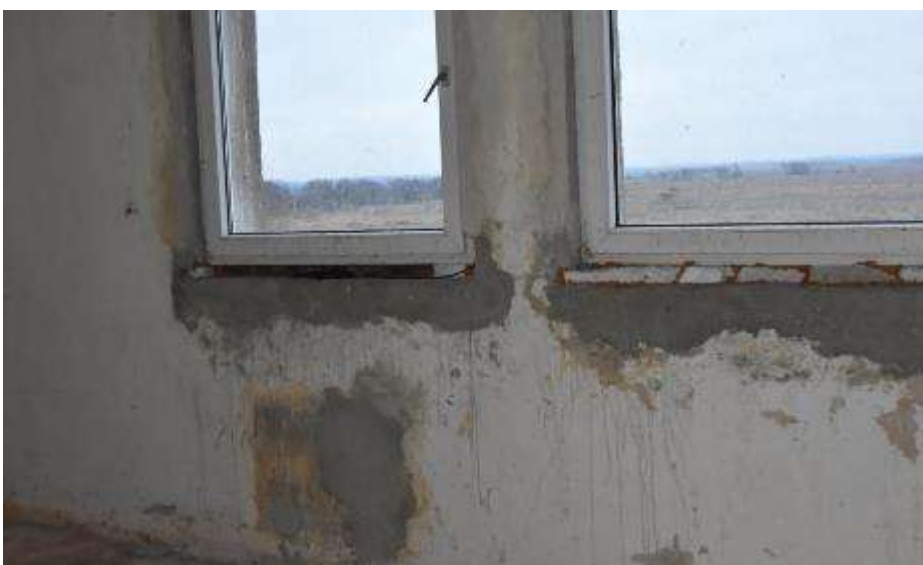
- ściana tynkowana i malowana;
- w ścianie otwory okienne; stolarka plastikowa;
- na powierzchni tynku ślady zacieków;

**Fot. 159.** Fragment ściany zewnętrznej: ściana tynkowana i malowana; w ścianie otwory okienne; stolarka plastikowa; na powierzchni tynku ślady zacieków;

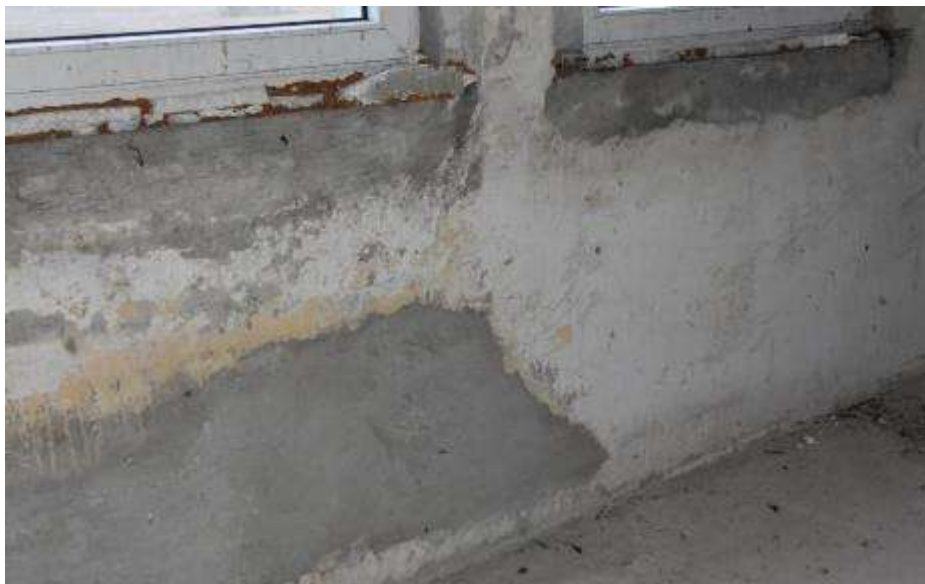
- wyprawy tynkarskie skorodowane; ślady napraw;

**Fot. 160.** Fragment ściany zewnętrznej: wyprawy tynkarskie skorodowane; ślady napraw;

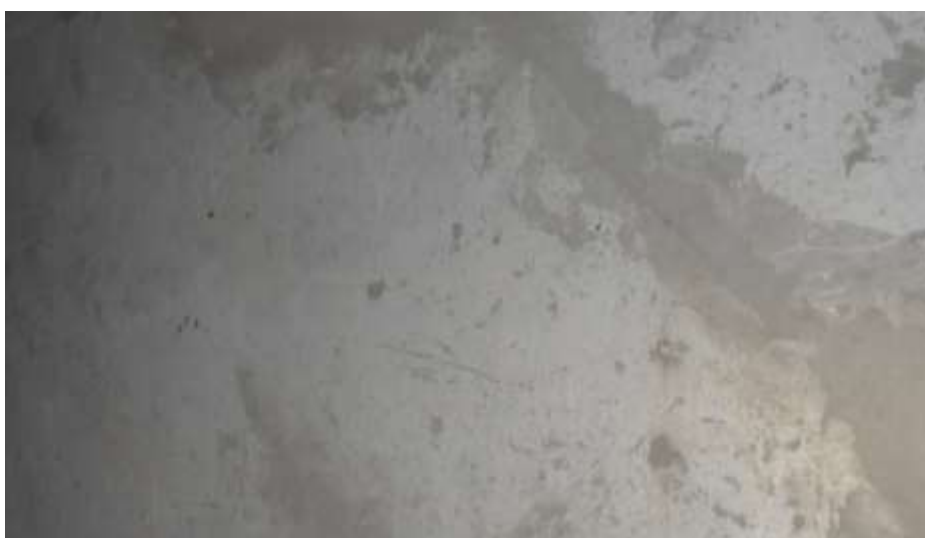
- ściana tynkowana i malowana; tynk skorodowany; złuszczenia lica tynku;

**Fot. 161.** Fragment ściany zewnętrznej: ściana tynkowana i malowana; tynk skorodowany; złuszczenia lica tynku;

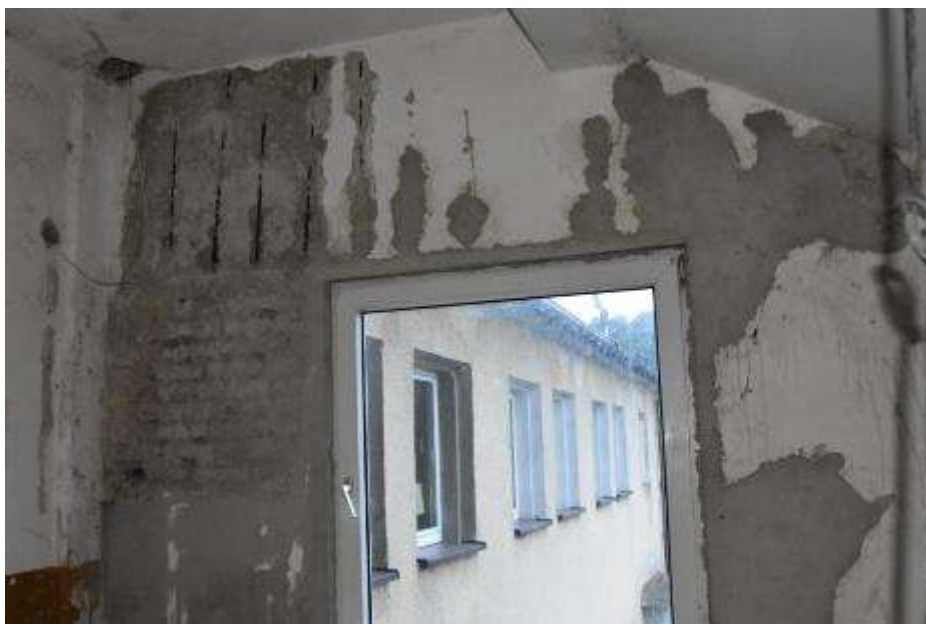
- ściana tynkowana; rozległe ubytki wypraw; ślady napraw;
- w górnej części belka żelbetowa; odspojona otulina strzemion;

**Fot. 162.** Fragment ściany zewnętrznej: ściana tynkowana; rozległe ubytki wypraw; ślady napraw; w górnej części belka żelbetowa; odspojona otulina strzemion;

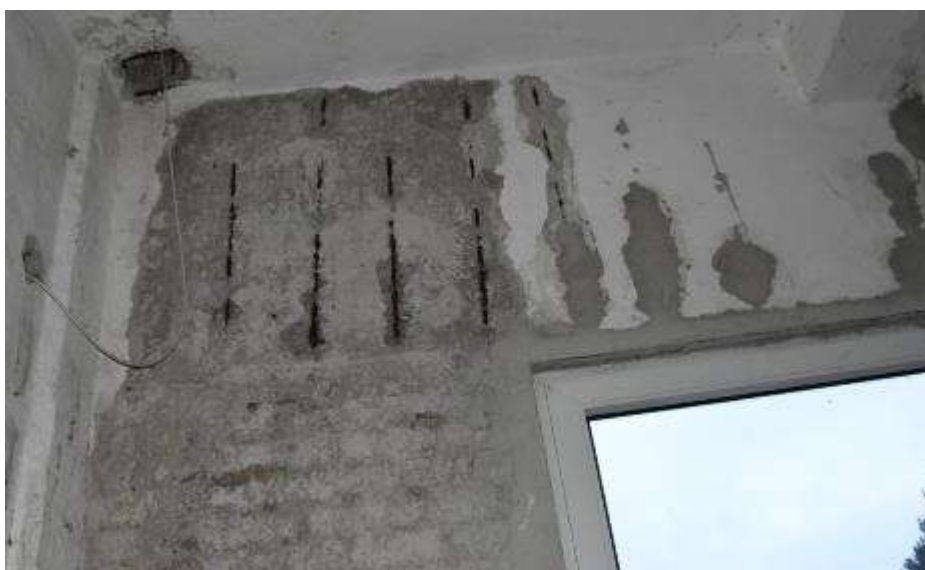
- odsłonięte zbrojenie powierzchniowo skorodowane;

**Fot. 163.** Fragment ściany zewnętrznej: odsłonięte zbrojenie skorodowane;

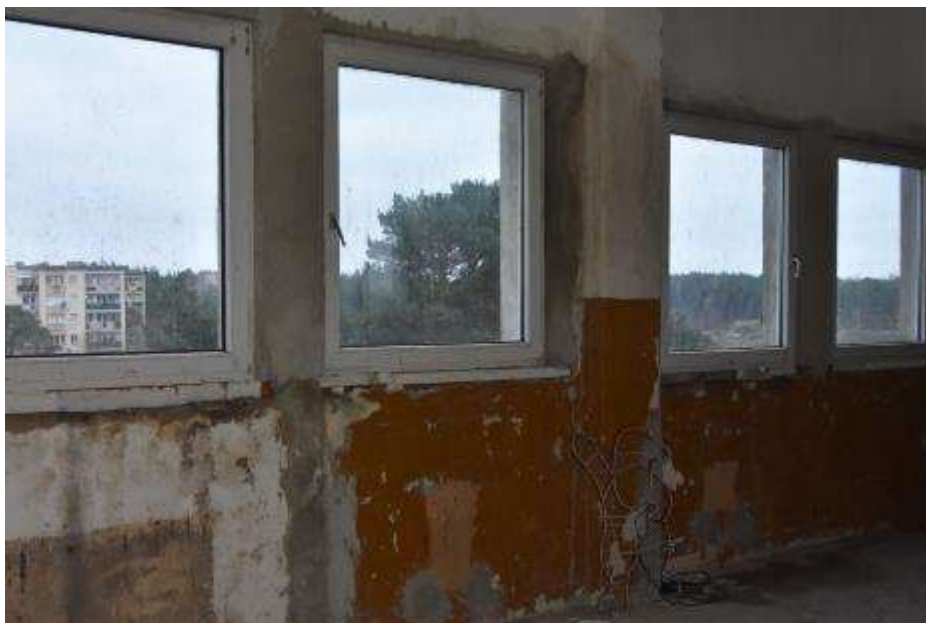
- ściana tynkowana i malowana; w dolnej części lamperia;
- w ścianie otwory okienne; stolarka na profilach PCV;
- na powierzchni tynku ślady zawilgocenia;
- wyprawy skorodowane; złuszczenia warstw malarskich;

**Fot. 165.** Fragment ściany zewnętrznej: na powierzchni tynku ślady zawilgocenia; wyprawy skorodowane; złuszczenia warstw malarskich;

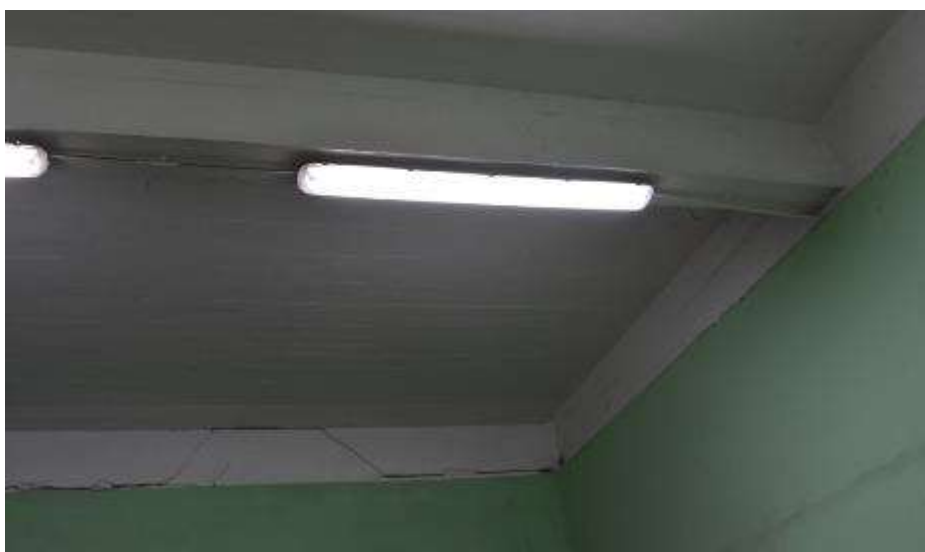
- strop płytowo żebrowy; monolityczny;
- w pomieszczeniu nr 4 sufit malowany; widoczne ślady po szalunkach drewnianych;

**Fot. 166.** Fragment stropu nad parterem: strop płytowo żebrowy; monolityczny; widoczne ślady po szalunkach drewnianych;

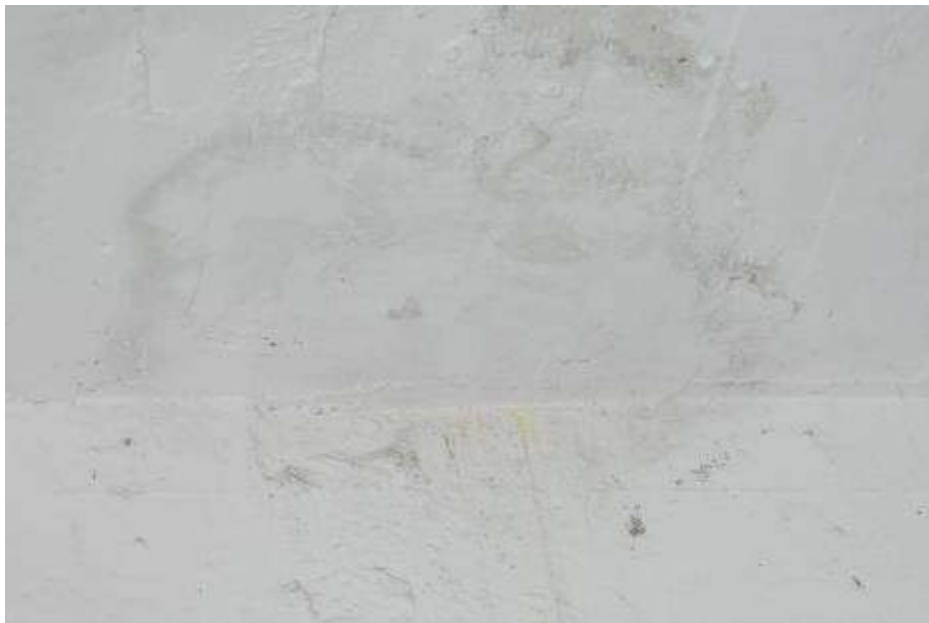
- na powierzchni zacieki;

**Fot. 167.** Fragment stropu nad parterem: na powierzchni zacieki;

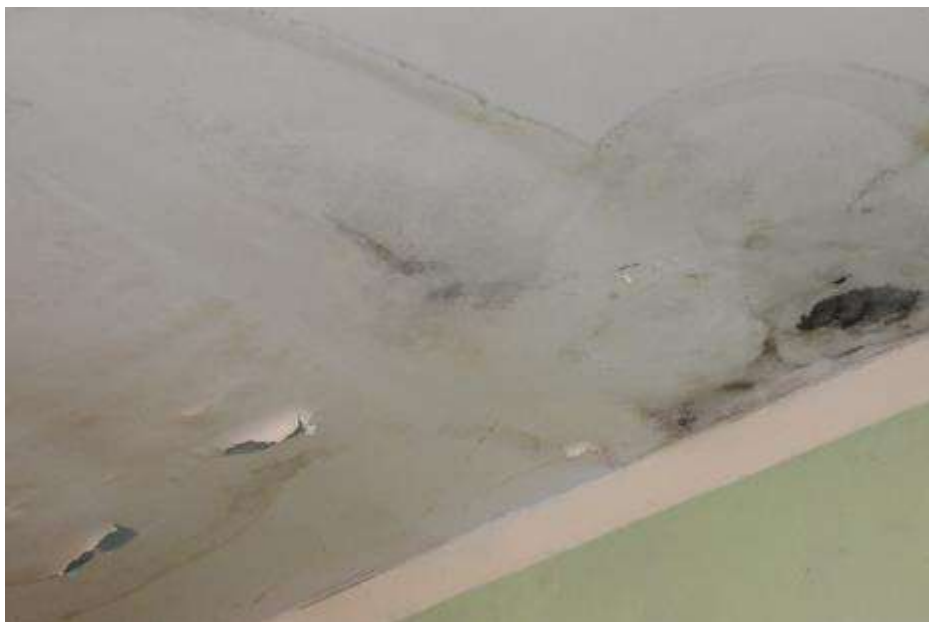
- w pomieszczeniach sanitariatów sufit podwieszony; tynkowany i malowany; złuszczenia warstw malarskich;

**Fot. 168.** Fragment stropu nad parterem: w pomieszczeniach sanitariatów sufit podwieszony; tynkowany i malowany; złuszczenia warstw malarskich;

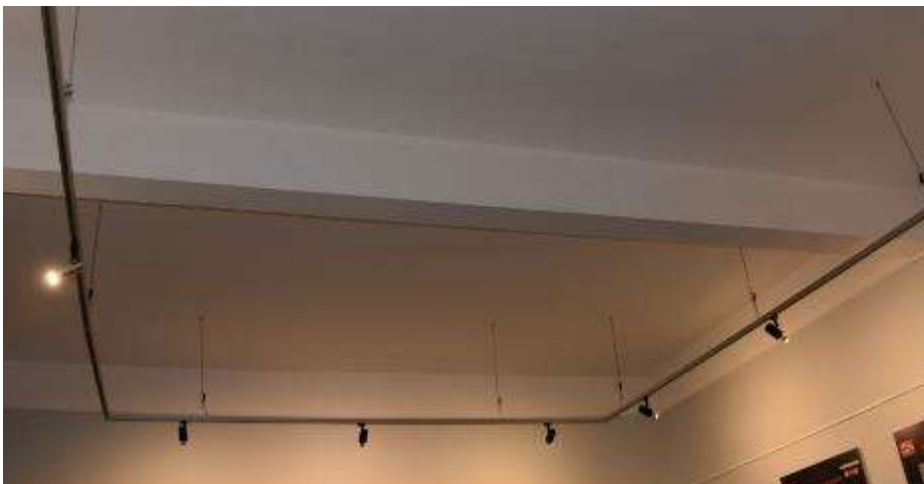
- w pomieszczeniach nr 3 strop płytowo żebrowy; monolityczny; sufit tynkowany i malowany; po pracach modernizacyjnych;

**Fot. 169.** Fragment stropu nad parterem: w pomieszczeniach nr 3 strop płytowo żebrowy; monolityczny; sufit tynkowany i malowany; po pracach modernizacyjnych;

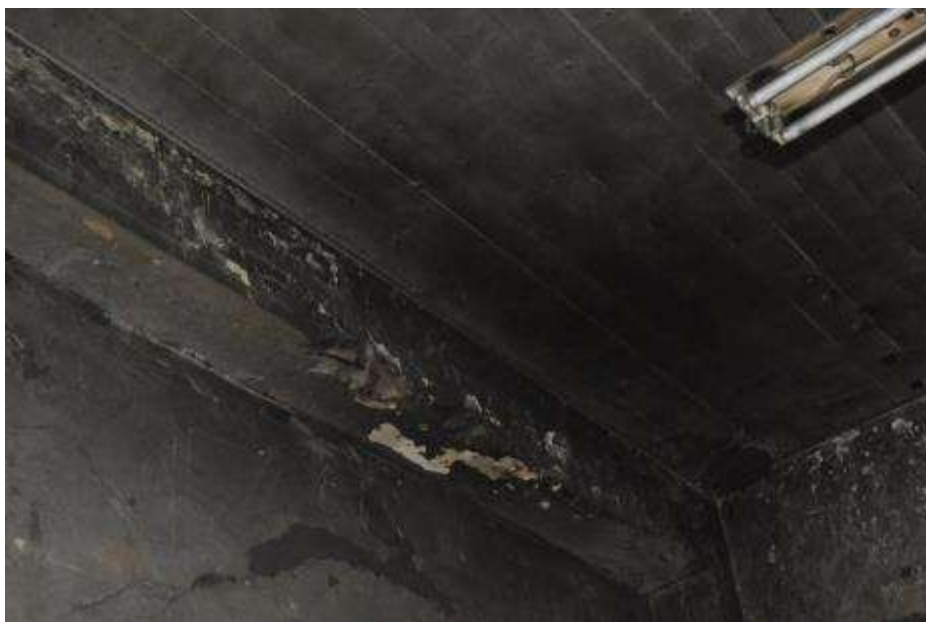
- strop płytowo żebrowy; monolityczny;
- w pomieszczeniu nr 6 na suficie ciemne naloty;

**Fot. 170.** Fragment stropu nad parterem: strop płytowo żebrowy; monolityczny; w pomieszczeniu nr 6 na suficie ciemne naloty;

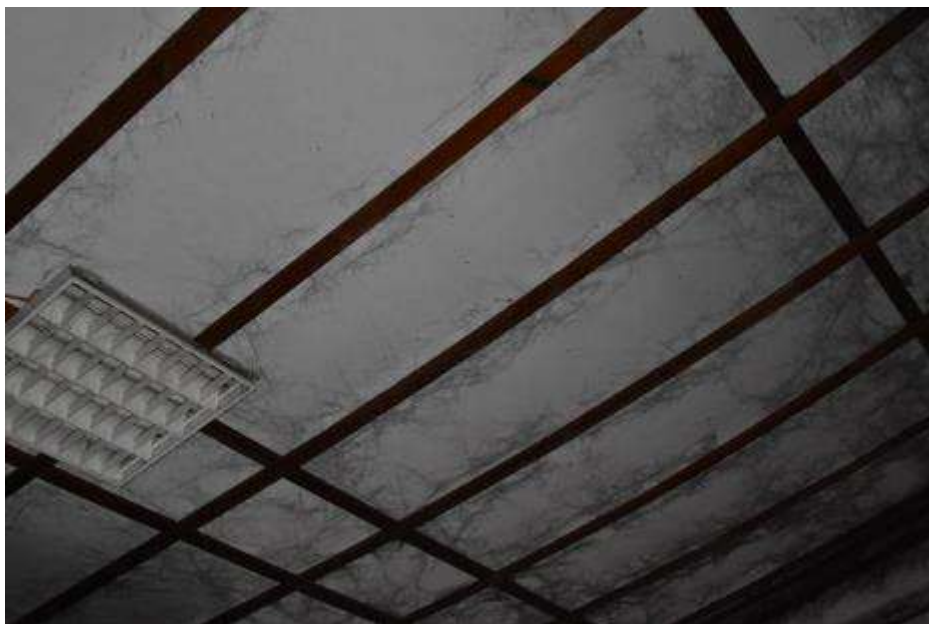
- w pomieszczeniu nr 7 (rys. E2- załącznik nr 5) sufit podwieszony;
- powyżej strop płytowo żebrowy; monolityczny;

**Fot. 171.** Fragment stropu nad parterem: w pomieszczeniu nr 7 sufit podwieszony;

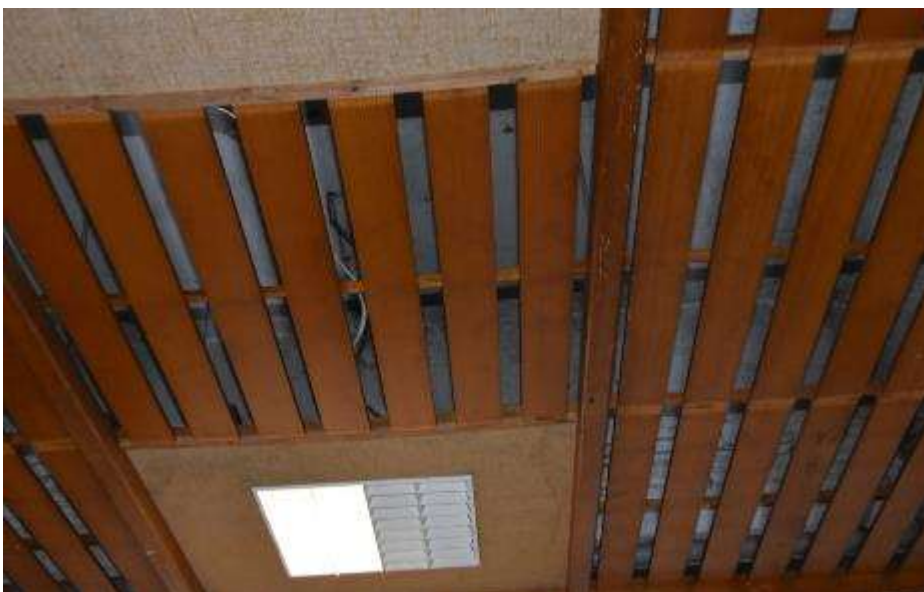
- w pomieszczeniu nr 8 (rys. E2- załącznik nr 5) sufit podwieszony;
- ażurowy;
- powyżej strop płytowo żebrowy; monolityczny;

**Fot. 172.** Fragment stropu nad parterem: w pomieszczeniu nr 8 sufit podwieszony z desek; powyżej strop płytowo żebrowy; monolityczny;

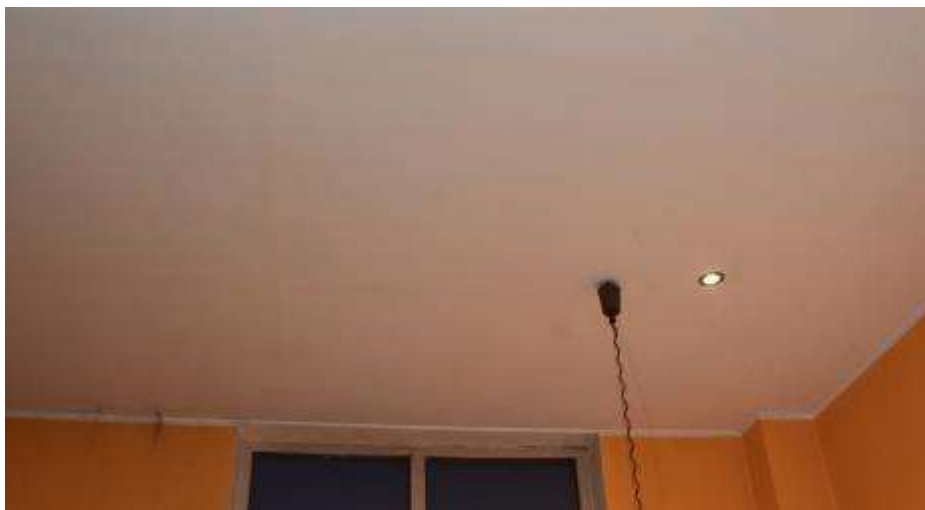
- w pomieszczeniu nr 10 sufit podwieszony z płyt G-K; malowany; po modernizacji;

**Fot. 173.** Fragment stropu nad parterem: w pomieszczeniu nr 10 sufit podwieszony z płyt G-K; malowany; po modernizacji;

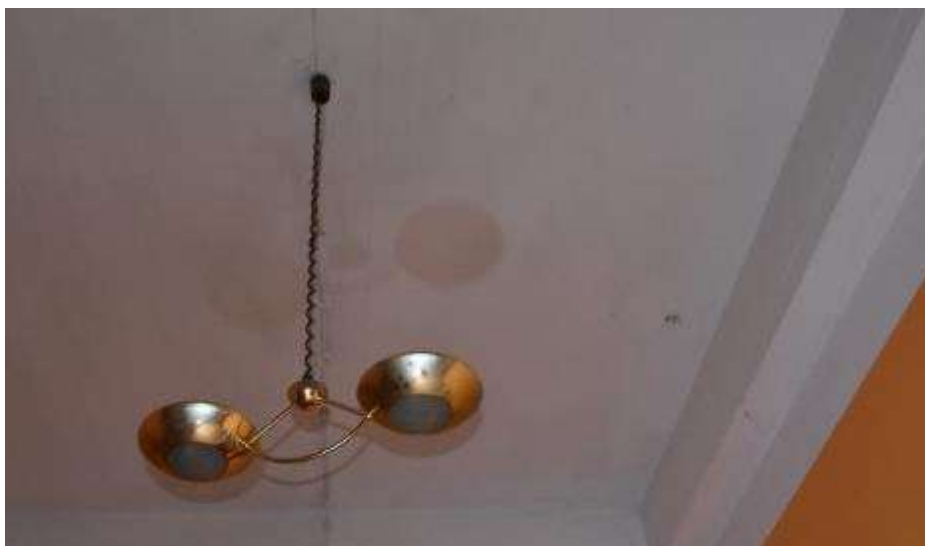
- w pomieszczeniu nr 11 (rys. E2- załącznik nr 5) strop płytowo-żebrowy; malowany; po modernizacji;

**Fot. 174.** Fragment stropu nad parterem: w pomieszczeniu nr 11 strop płytowo-żebrowy; malowany; po modernizacji;

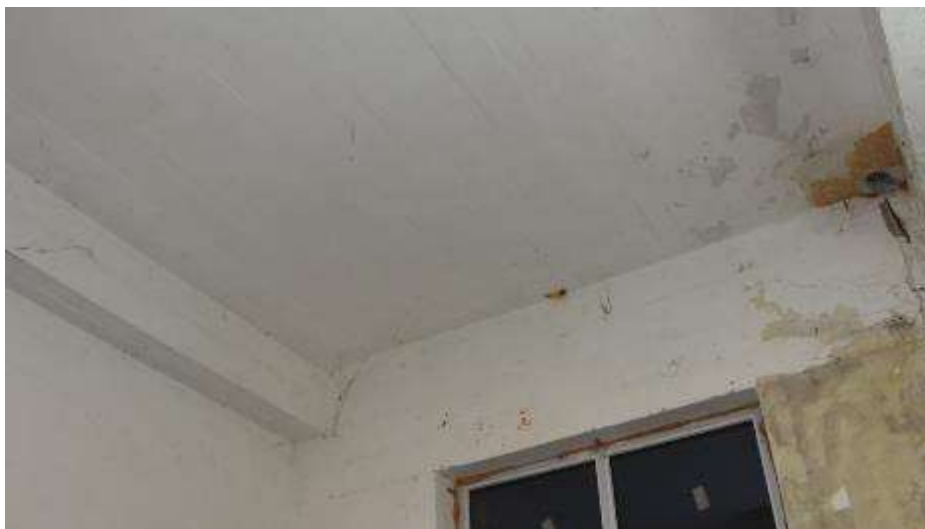
- w pomieszczeniu nr 12 (rys. E2- załącznik nr 5) strop płytowo-żebrowy; malowany; lokalnie złuszczenia warstw malarskich;

**Fot. 175.** Fragment stropu nad parterem: w pomieszczeniu nr 12 strop płytowo-żebrowy; malowany; lokalnie złuszczenia warstw malarskich;

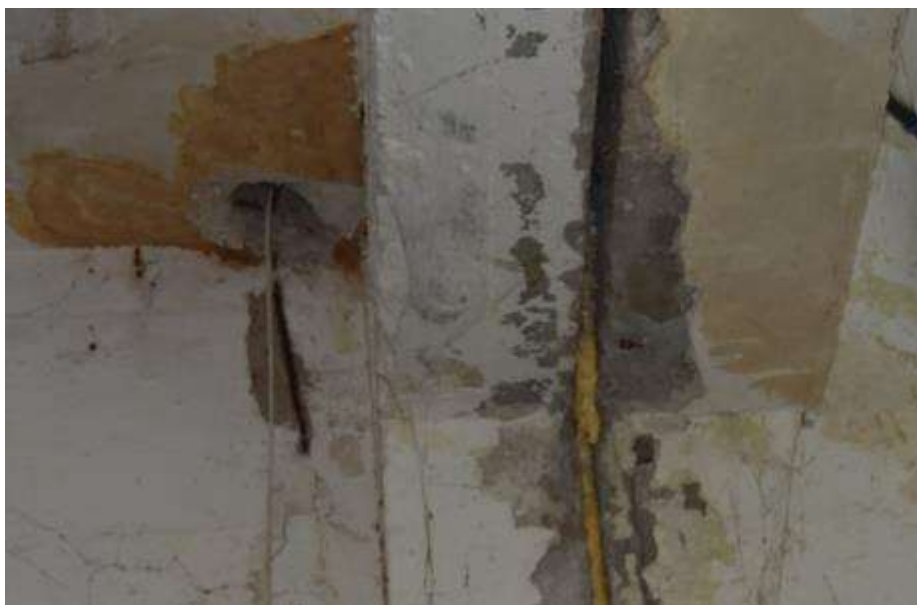
- na suficie dylatacja; zdwojone żebra; szczelina wypełniona pianką montażową; w miejscu dylatacji zacieki; złuszczenia warstw malarskich; korozja tynku;

**Fot. 176.** Fragment stropu nad parterem: na suficie dylatacja; zdwojone żebra;

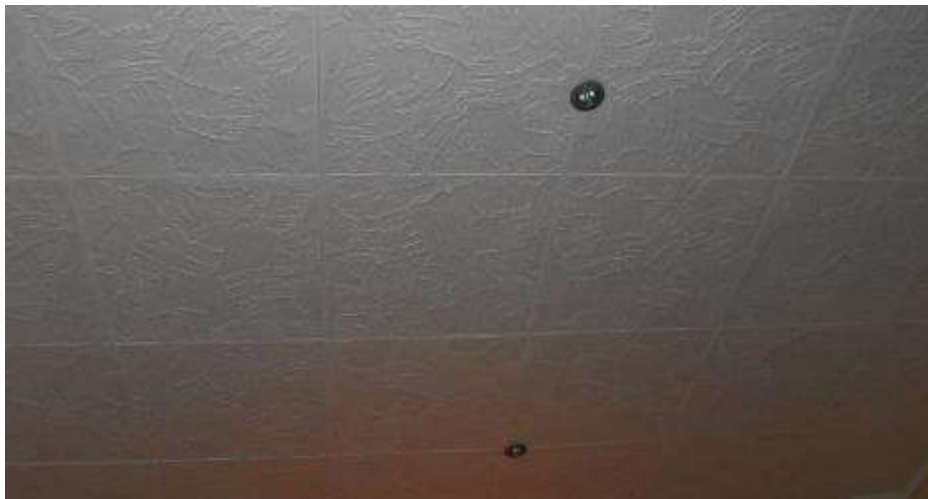
- w pomieszczeniu nr 13 na suficie styropianowe kasetony;

**Fot. 177.** Fragment stropu nad parterem: w pomieszczeniu nr 13 sufit podwieszony; na suficie styropianowe kasetony;

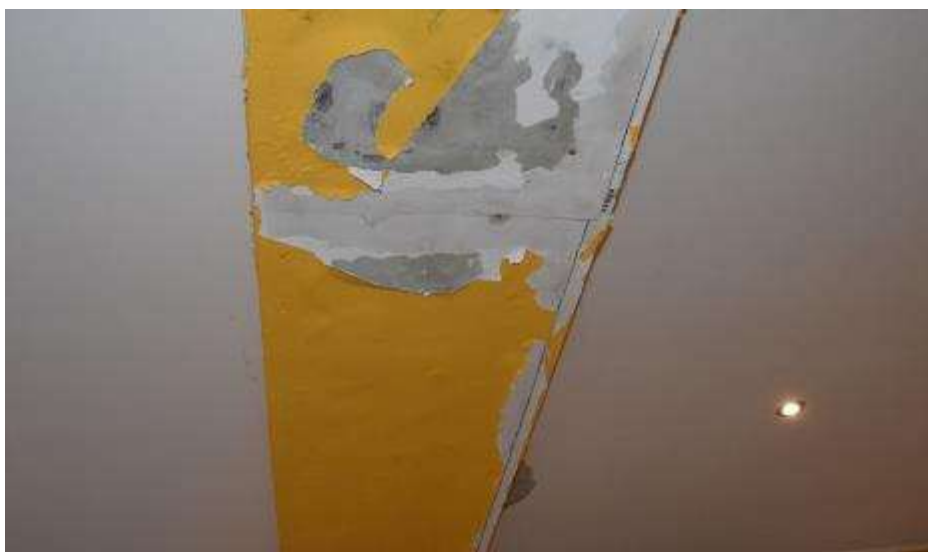
- w pomieszczeniach I piętra sufit podwieszony;
- w pomieszczeniu nr 28 (rys. E3- załącznik nr 5) na styku budynków „E” i „D” dylatacja; w linii dylatacji podciąg z obudową z płyt G-K; pęknięcie na styku płyt;

**Fot. 178.** Fragment stropu nad I piętrem: w pomieszczeniu nr 28 na styku budynków „E” i „D” dylatacja; w linii dylatacji podciąg z obudową z płyt G-K; pęknięcie na styku płyt;

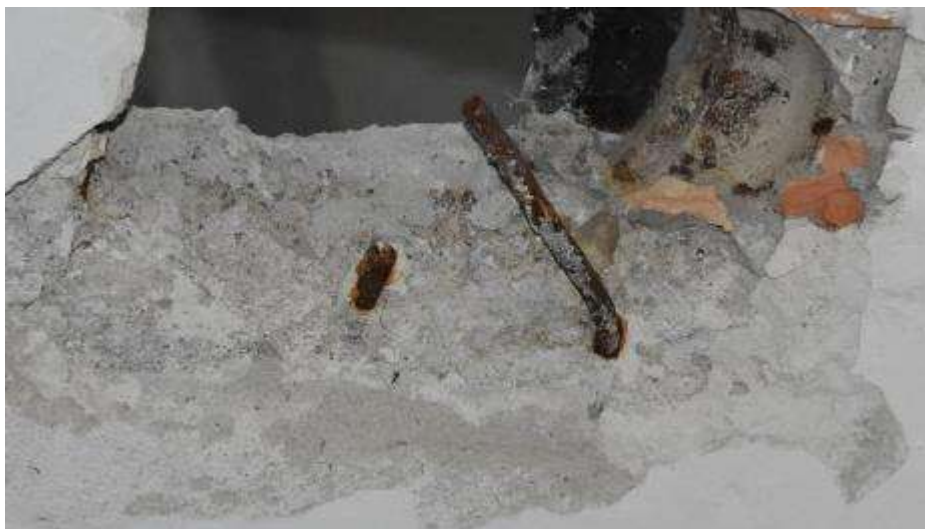
- w pomieszczeniach II piętra strop monolityczny płyta żelbetowa grubości 10 cm;
- odsłonięte zbrojenie powierzchniowo skorodowane;

**Fot. 179.** Fragment stropu nad II piętrem: w pomieszczeniach II piętra strop monolityczny płyta żelbetowa grubości 10 cm; odsłonięte zbrojenie powierzchniowo skorodowane;

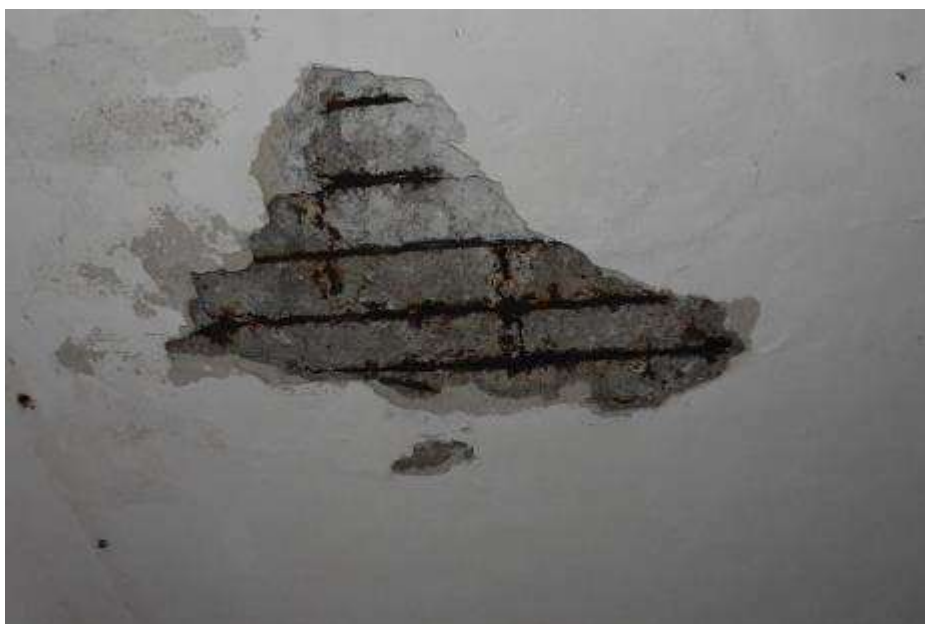
**Fot. 180.** Fragment stropu nad II piętrem: lokalnie brak otuliny prętów; odsłonięte zbrojenie powierzchniowo skorodowane;

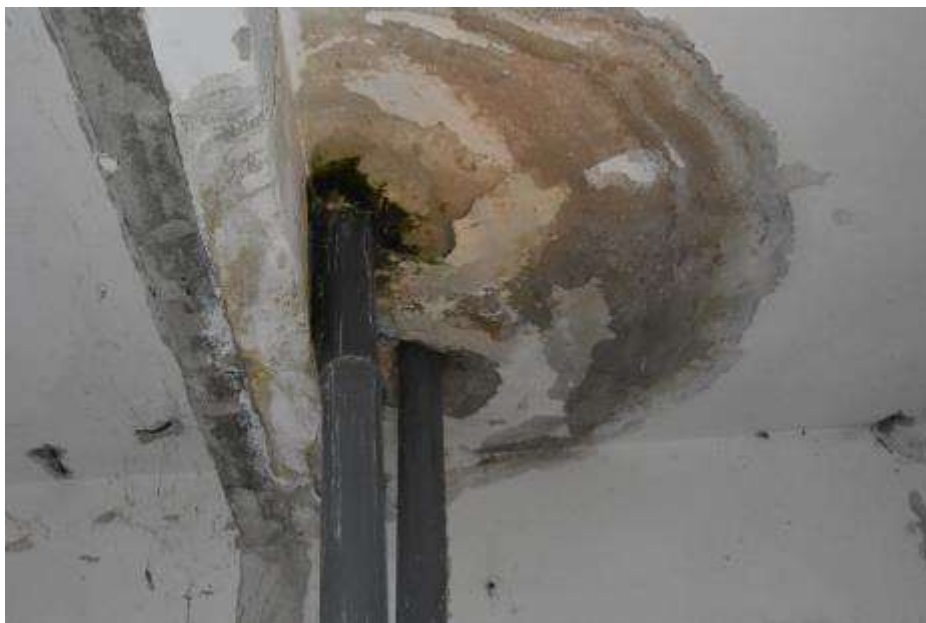
- lokalnie brak otuliny prętów; odsłonięte zbrojenie powierzchniowo skorodowane;
- w rejonie rur instalacyjnych na suficie zacieki; w miejscu zawilgocenia korozja tynku; złuszczenia warstw zewnętrznych wyprawy;

**Fot. 181.** Fragment stropu nad II piętrem: na suficie zacieki; w miejscu zawilgocenia korozja tynku; złuszczenia warstw zewnętrznych wyprawy;

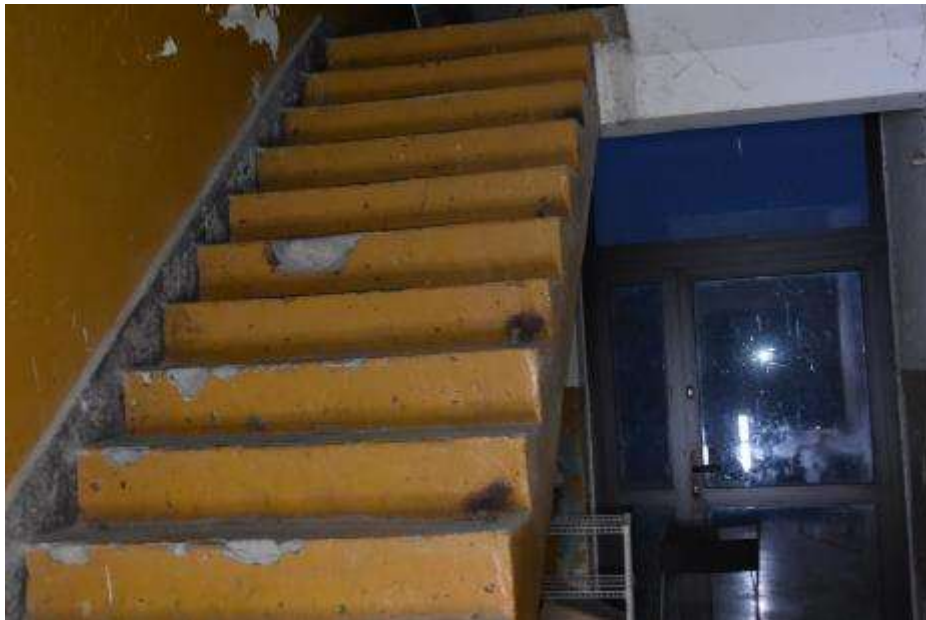
- lokalnie uszkodzenia mechaniczne;

**Fot. 184.** Fragment biegu schodowego: schody płytowe; żelbetowe; stopnie i podstopnice malowane; lokalnie uszkodzenia mechaniczne;

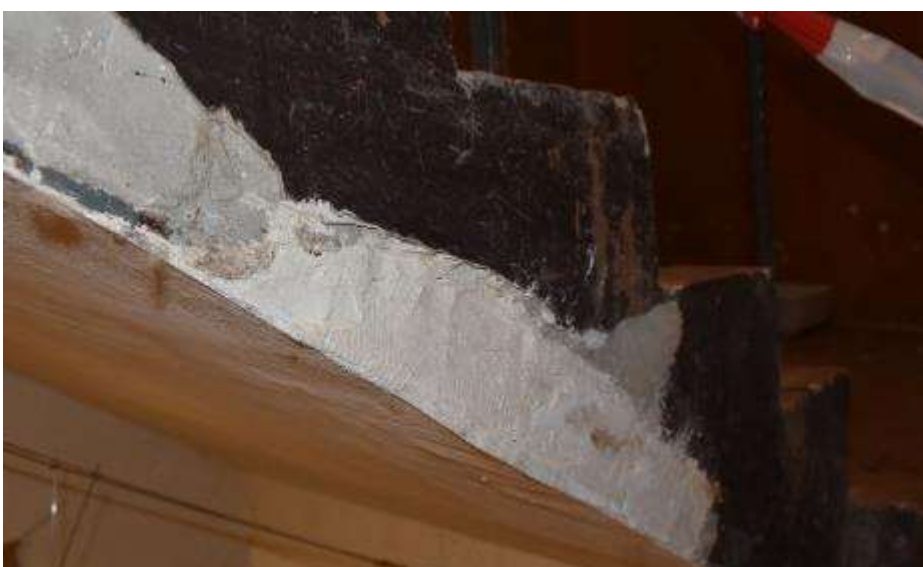
- schody płytowe; żelbetowe;
- lokalnie uszkodzenia; ślady napraw;

**Fot. 185.** Fragment biegu schodowego: lokalnie uszkodzenia; ślady napraw;

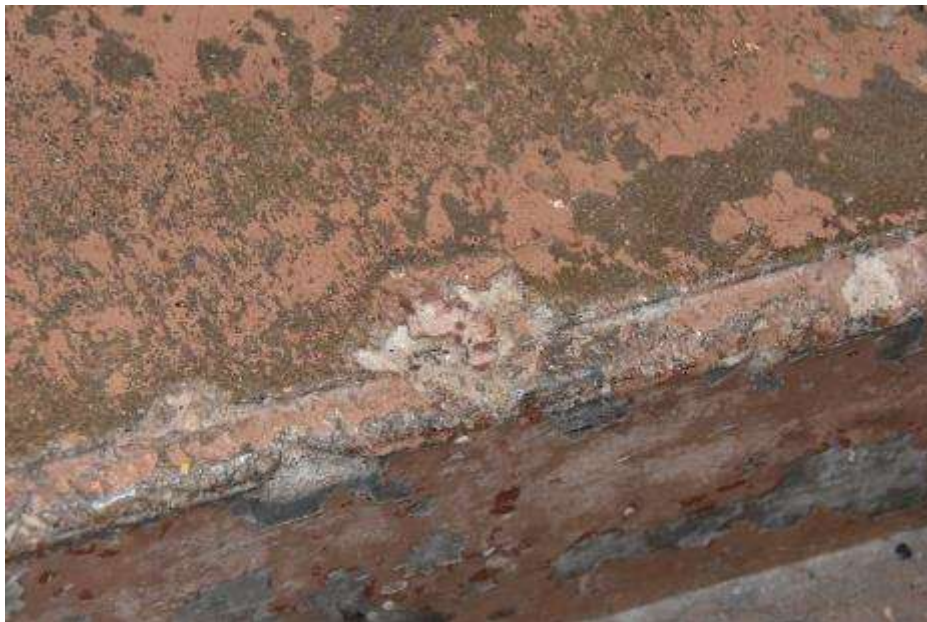
- stopnie betonowe; malowane; lokalnie uszkodzenia mechaniczne;

**Fot. 186.** Fragment biegu schodowego: stopnie betonowe; malowane; lokalnie uszkodzenia mechaniczne;
