**Załącznik nr 1:**  
**Opis stanu technicznego na dzień 21.11.2019 r.**

**HANGAR LOTNICZY**  
**ROGOWO GMINA MRZEŻYNO**

**Opis stanu istniejącego na dzień 21.11.2019 r.**  
**HANGAR LOTNICZY w miejscowości Rogowo, gm. Mrzeżyno**

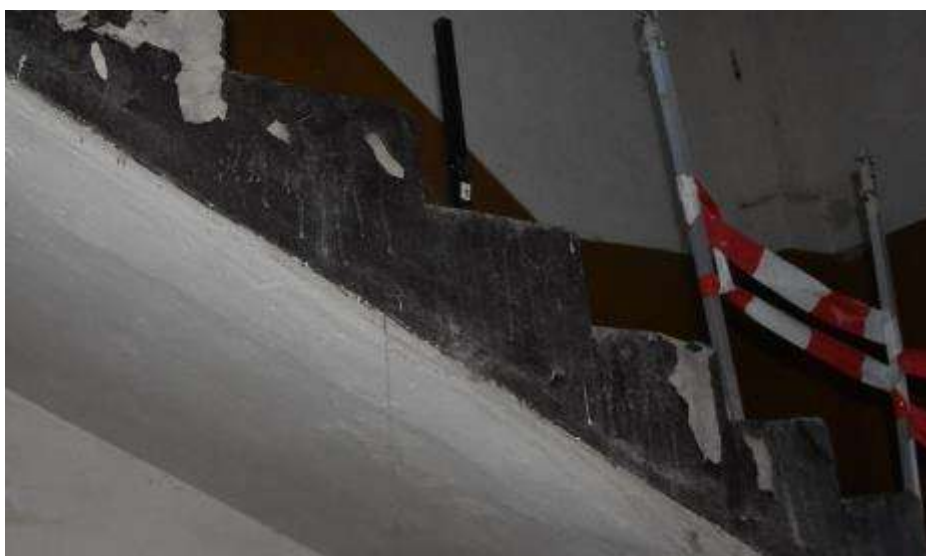
- schody płytowe; żelbetowe; podniebienie tynkowane i malowane;

**Fot. 187.** Fragment biegu schodowego: podniebienie tynkowane i malowane;

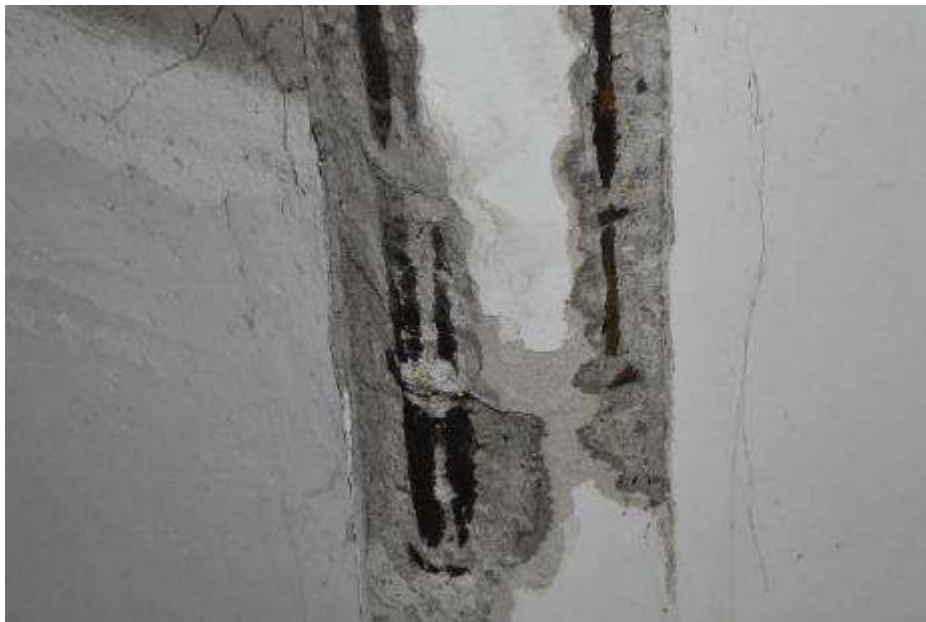
- spoczniki monolityczne; lokalnie brak otuliny prętów belki spocznika między I i II piętrem;

**Fot. 188.** Fragment biegu schodowego: spoczniki monolityczne; lokalnie brak otuliny prętów belki spocznika między I i II piętrem;

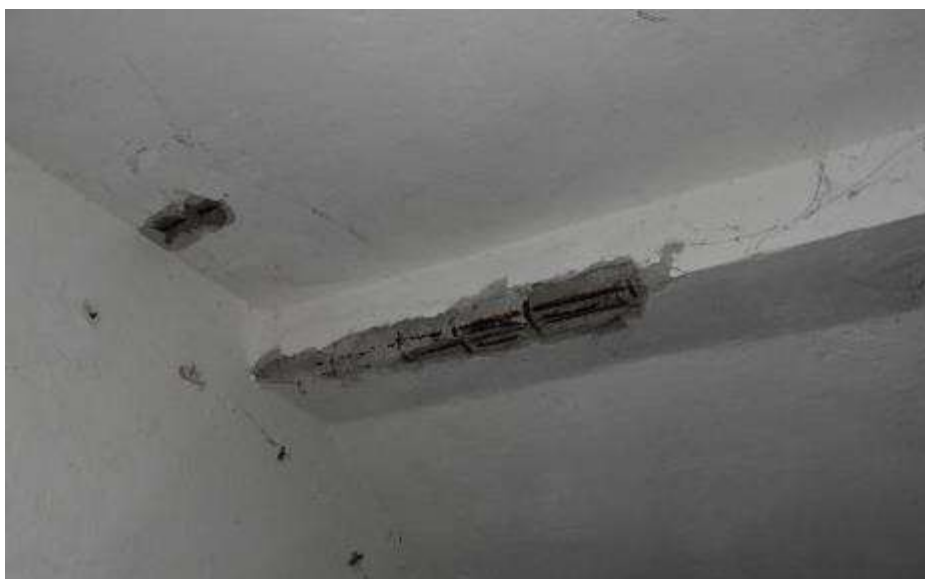
**Fot. 189.** Fragment biegu schodowego: lokalnie brak otuliny prętów belki spocznika między II i III piętrem; odsłonięte zbrojenie powierzchniowo skorodowane;

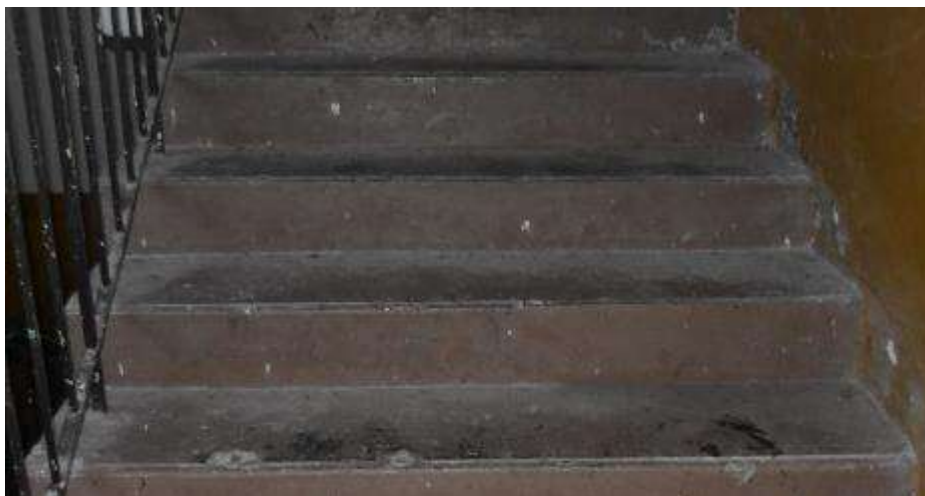
- schody płytowe; żelbetowe; stopnie betonowe; malowane; lokalnie uszkodzenia mechaniczne;

**Fot. 190.** Fragment biegu schodowego: lokalnie uszkodzenia mechaniczne;

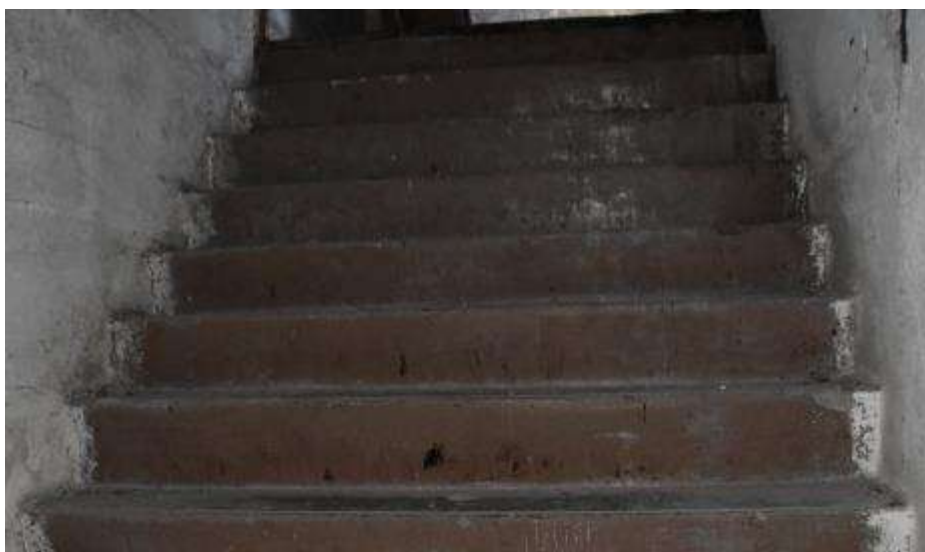
**Fot. 191.** Fragment biegu schodowego: schody żelbetowe; stopnie betonowe; malowane;

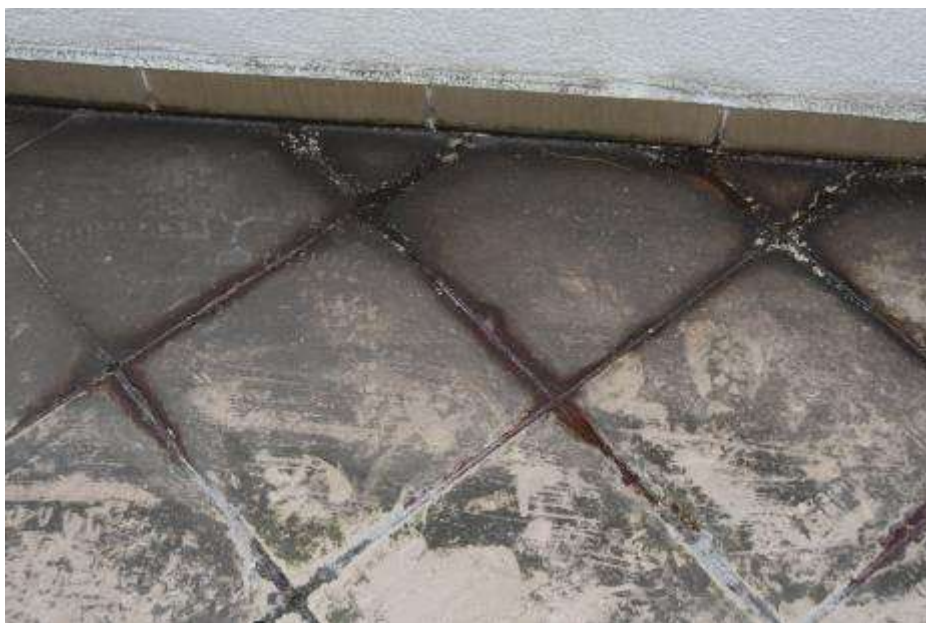
- nad częścią niską budynku „E” w polu między osiami D-E i 1-2 taras na stropie I piętra;
- na posadzce płytki; ślady po zastoiskach wody;
- spoiny skorodowane;

**Fot. 192.** Fragment tarasu: nad częścią niską budynku „E” w polu między osiami D-E i 1-2 taras na stropie I piętra; na posadzce płytki ceramiczne; ślady po zastoiskach wody;

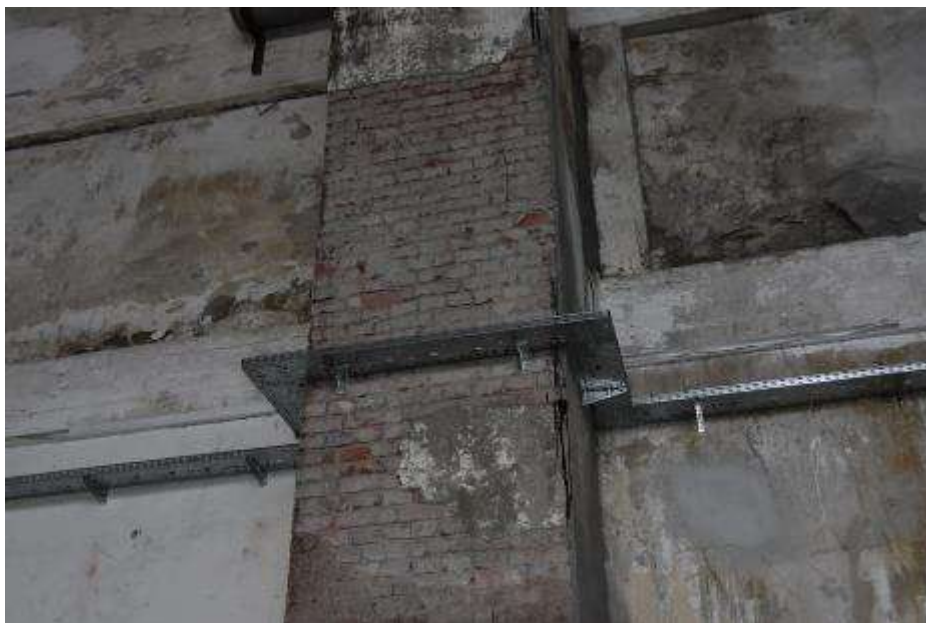
- przy ścianie w osi 5-5 w środku rozpiętości między ścianą w osi B-B a dźwigarem w osi I-I (rys. E1- załącznik nr 5) murowany komin;
- komin pierwotnie tynkowany;
- rozległe ubytki wyprawy;
- odsłonięta cegła powierzchniowo skorodowana;
- w górnej partii na powierzchni zacieki;

**Fot. 193.** Fragment komina: przy ścianie w osi 5-5 w środku rozpiętości między ścianą w osi B-B a dźwigarem w osi I-I murowany komin; pierwotnie tynkowany; rozległe ubytki wypraw;

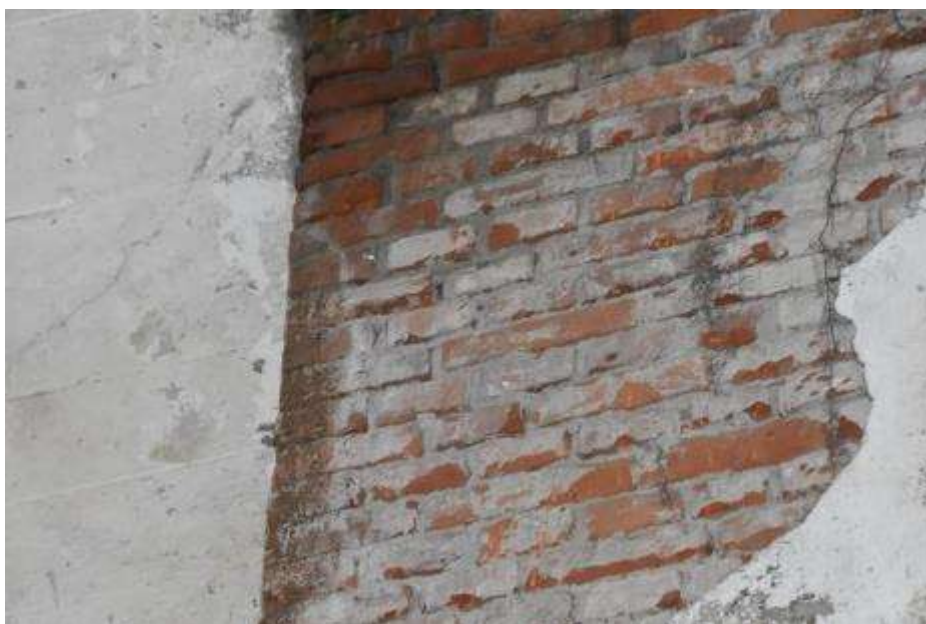
**Fot. 194.** Fragment komina: odsłonięta cegła powierzchniowo skorodowana;

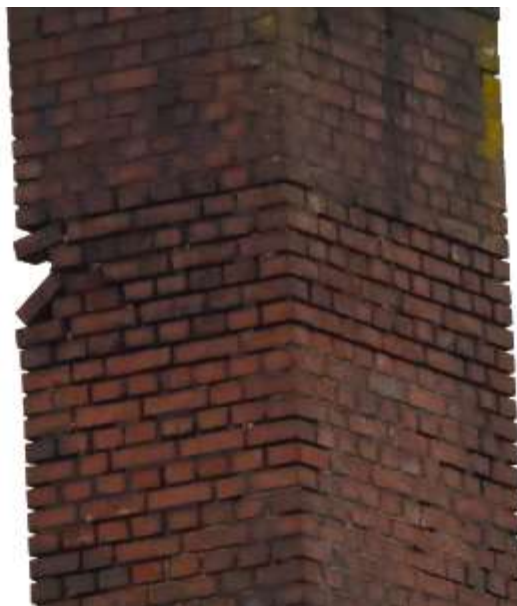
- lokalnie brak cegły; kilka cegieł poluzowanych; zagrożenie awarią komina;

**Fot. 196.** Fragment komina: lokalnie brak cegły;

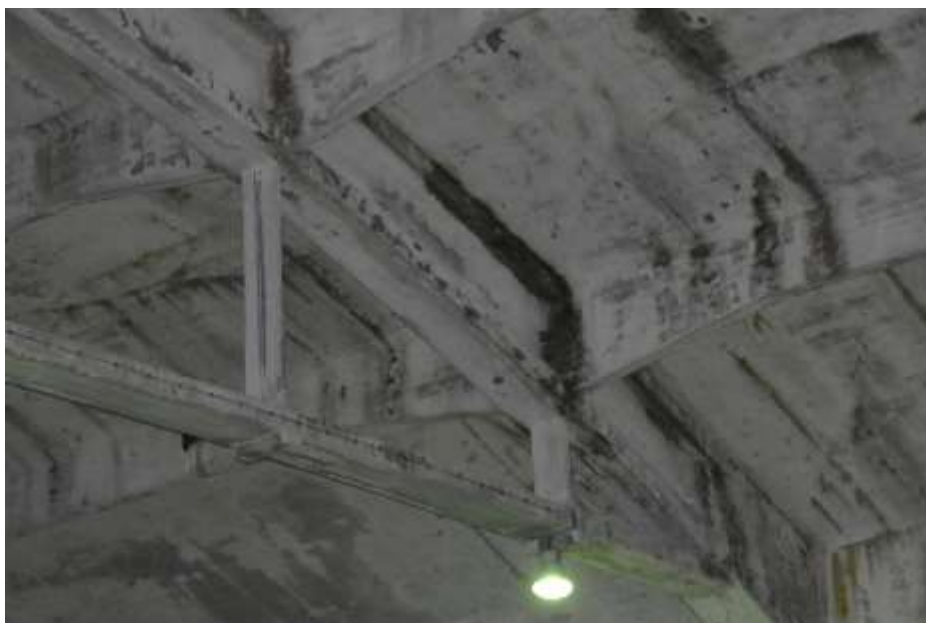
- dźwigar żelbetowy od strony północnej z zaciekami; na powierzchni betonu rozwój kolonii glonów na styku z płytą dachową;

**Fot. 197.** Fragment dźwigara w osi I-I: od strony północnej z zaciekami; rozwój kolonii glonów na styku z płytą dachową;

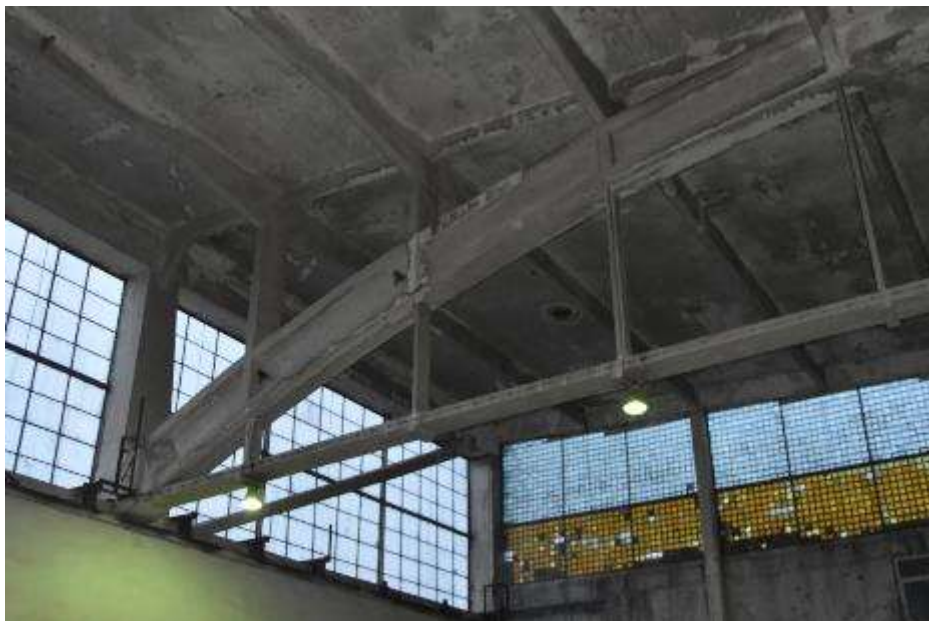
- od strony południowej dźwigar bez zacieków;

**Fot. 198.** Fragment dźwigara w osi I-I: od strony południowej dźwigar bez zacieków;

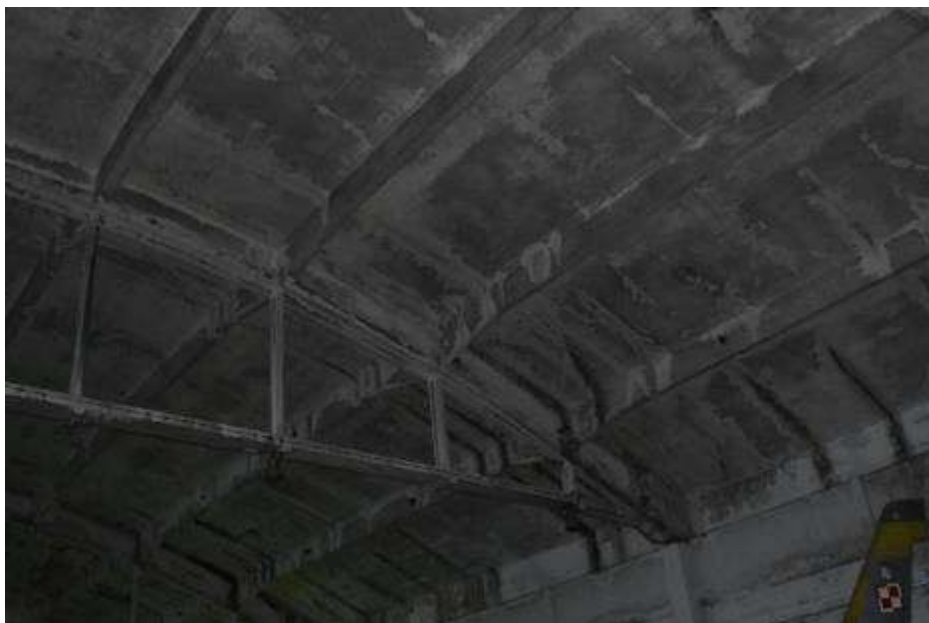
- dźwigar żelbetowy od strony północnej dźwigar z zaciekami;

**Fot. 199.** Fragment dźwigara w osi II-II: od strony północnej dźwigar z zaciekami;

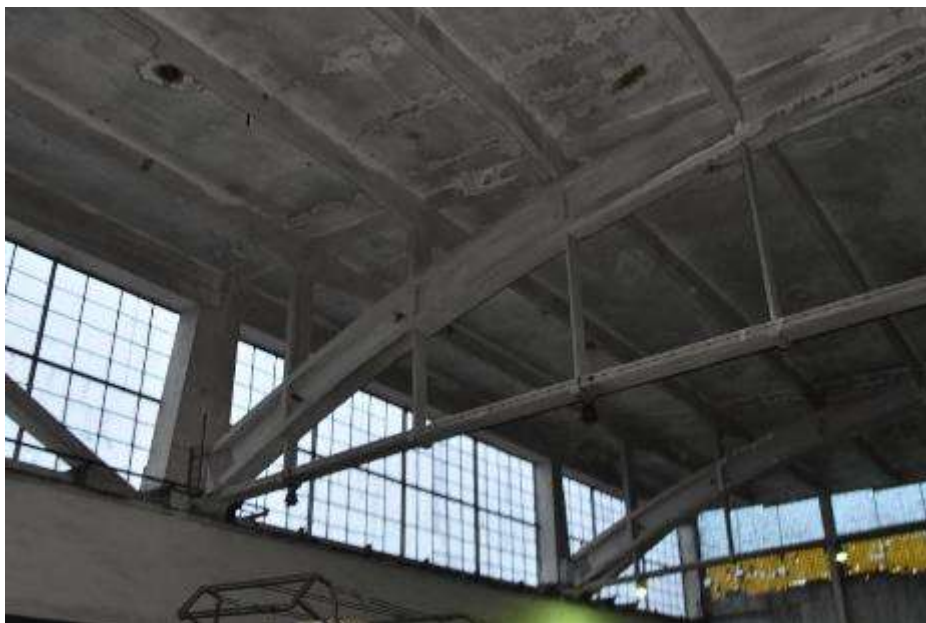
- od strony południowej dźwigar bez zacieków;

**Fot. 200.** Fragment dźwigara w osi II-II: od strony południowej dźwigar bez zacieków;

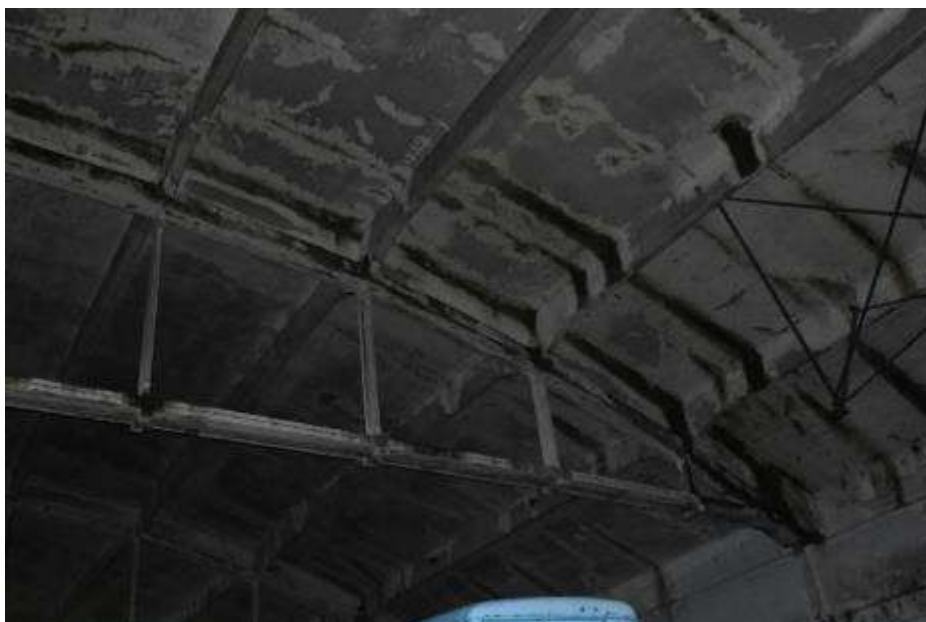
- dźwigar żelbetowy; od strony północnej z zaciekami; na powierzchni rozwój kolonii glonów;

**Fot. 201.** Fragment dźwigara w osi III-III: od strony północnej z zaciekami; na powierzchni rozwój kolonii glonów;

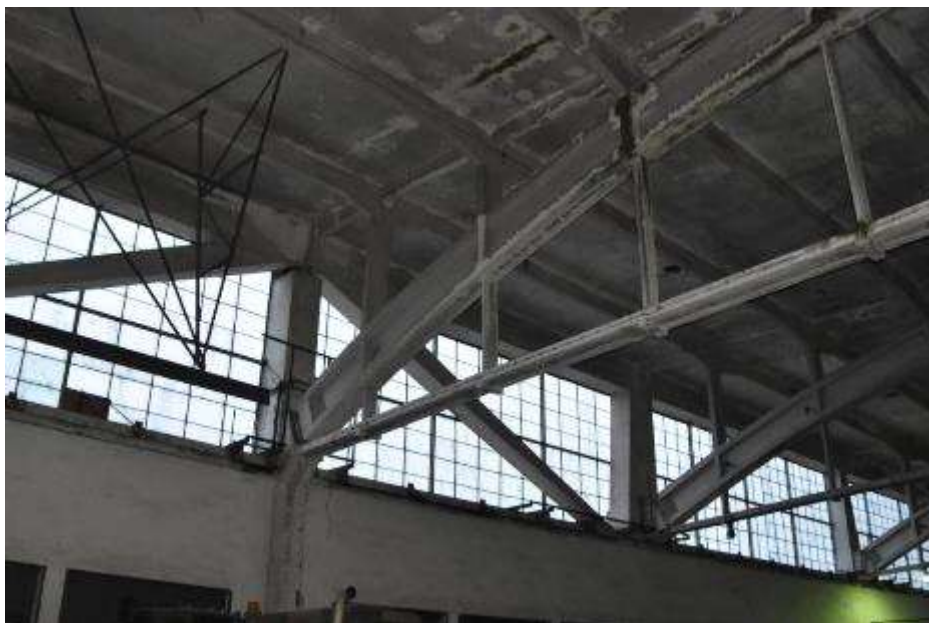
- od strony południowej dźwigar z zaciekami;

**Fot. 202.** Fragment dźwigara w osi III-III: od strony południowej dźwigar z zaciekami;  
- na powierzchni ściągu zacieki; rozwój kolonii glonów;

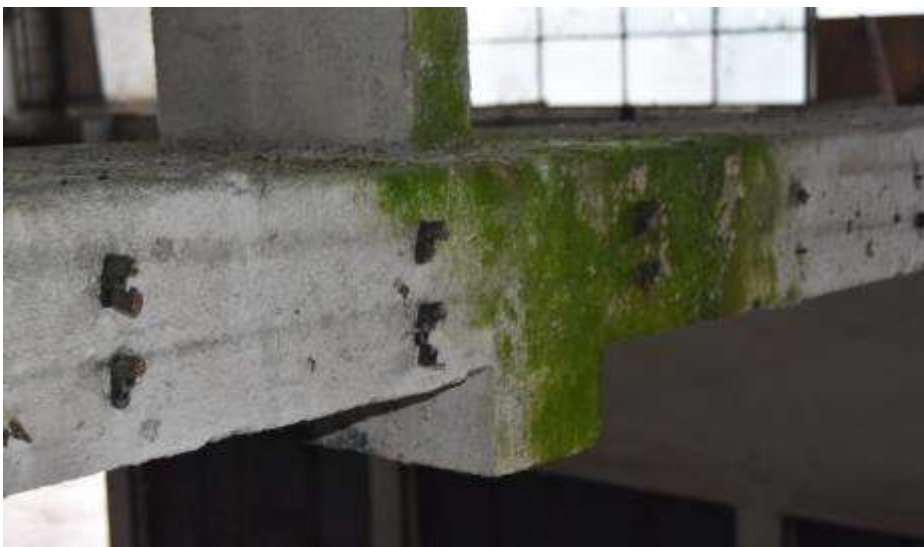
**Fot. 203.** Fragment dźwigara w osi III-III: dźwigar łukowy, dwuteowy ze ściągiem  
- zacieki i rozwój kolonii glonów w miejscu połączenia wieszaka z łukiem dźwigara;

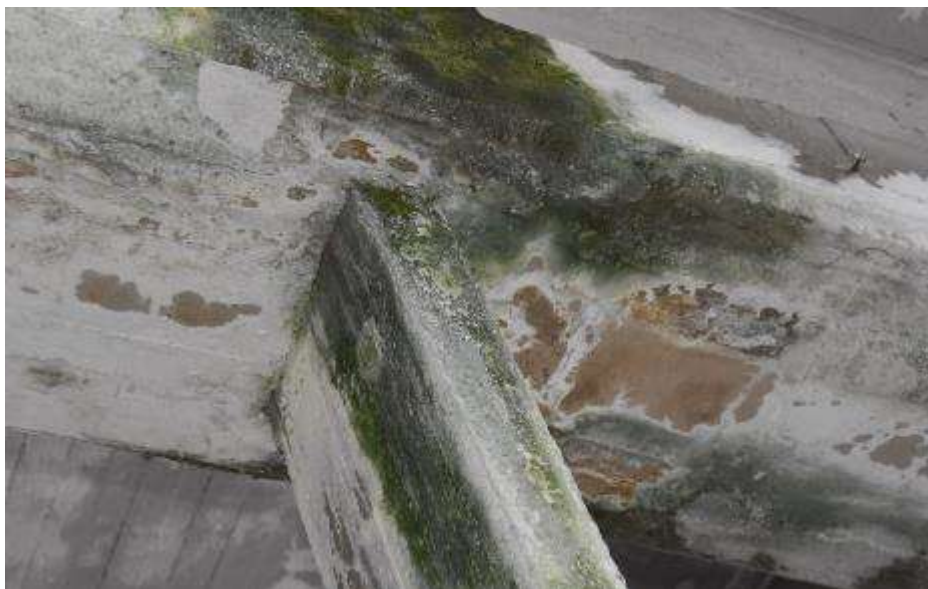
**Fot. 204.** Fragment dźwigara w osi III-III: na powierzchni wieszaka zacieki i rozwój kolonii glonów

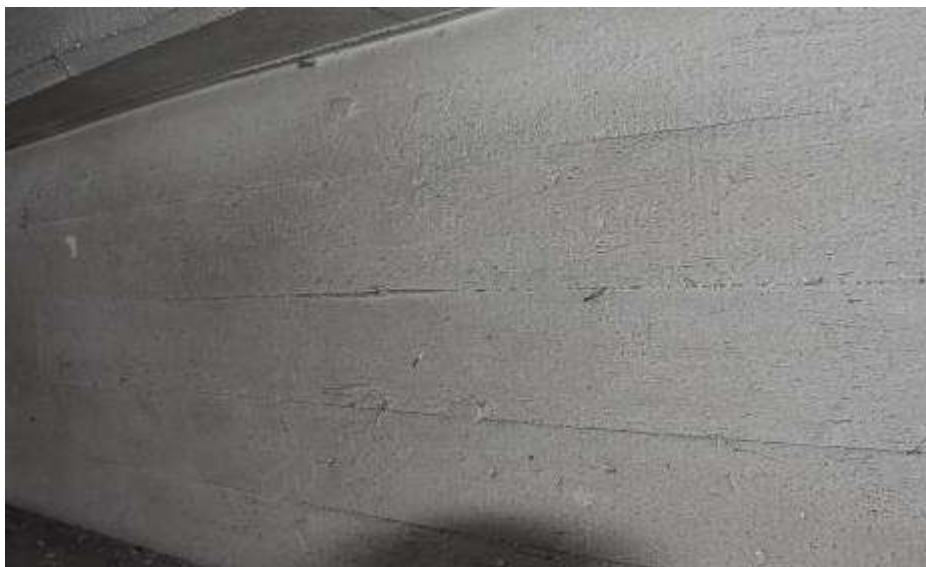
**Fot. 206.** Fragment dźwigara w osi III-III: elementy wykonywane w szalunku drewnianym; widoczne ślady po deskach;

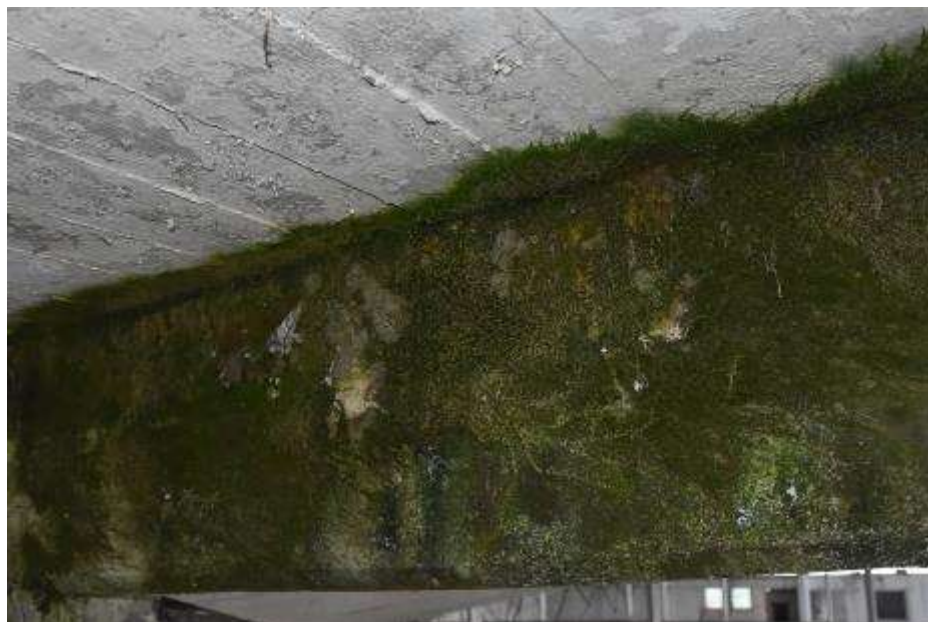
- belka - płatew silnie zawilgocona; na powierzchni narośle grzybów pleśniowych i glonów;

**Fot. 207.** Fragment dźwigara w osi III-III: pod płytą dachową belka żelbetowa o wysokości 42 cm i szerokości 26 cm; krawędzie fazowane na 3 cm; belka silnie zawilgocona; na powierzchni narośle grzybów pleśniowych i glonów;

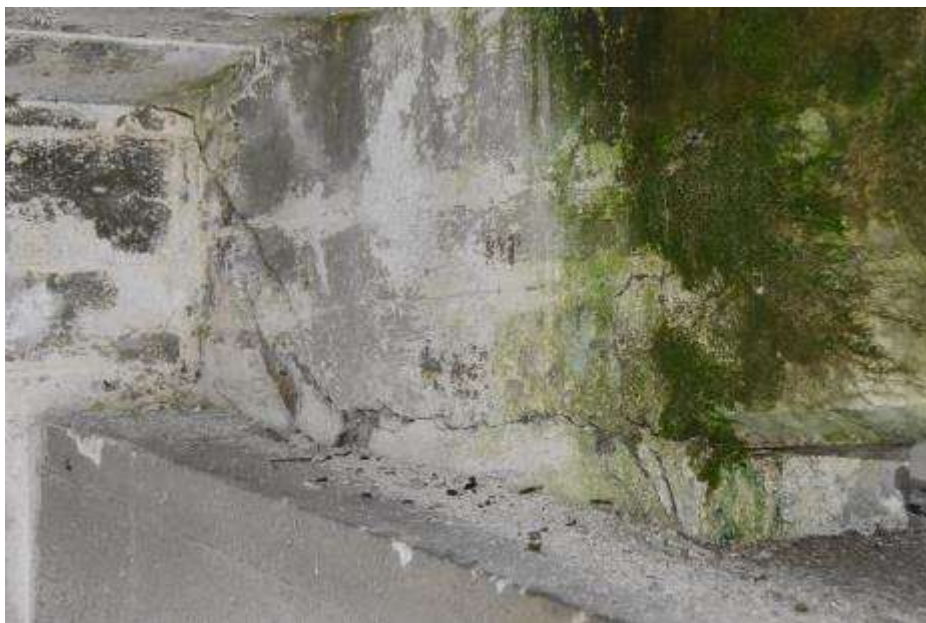
- węzeł łączący belkę pod stropem z górnym pasem łuku i płatwią w osi 4 z południa; połączenie spękane; na półce luzne odpryski otuliny;

**Fot. 208.** Fragment dźwigara w osi III-III: węzeł łączący płatew pod stropem z górnym pasem łuku i płatwią w osi 4 z południa; połączenie spękanе; na półce luzne odpryski otuliny;

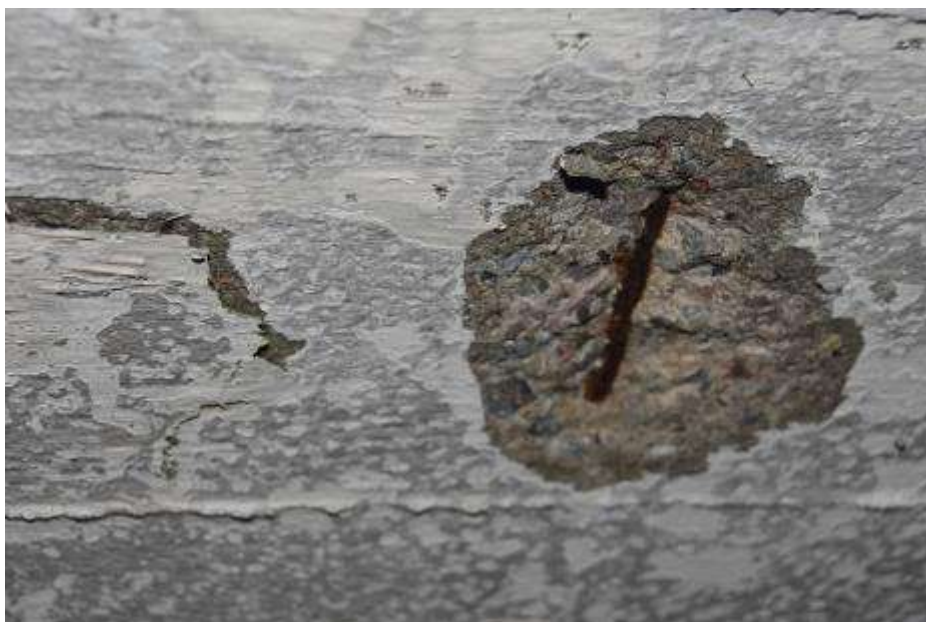
- otulina grubości 8 mm; odsłonięte zbrojenie powierzchniowo skorodowane;

**Fot. 209.** Fragment dźwigara w osi III-III: otulina grubości 8 mm; odsłonięte zbrojenie powierzchniowo skorodowane;

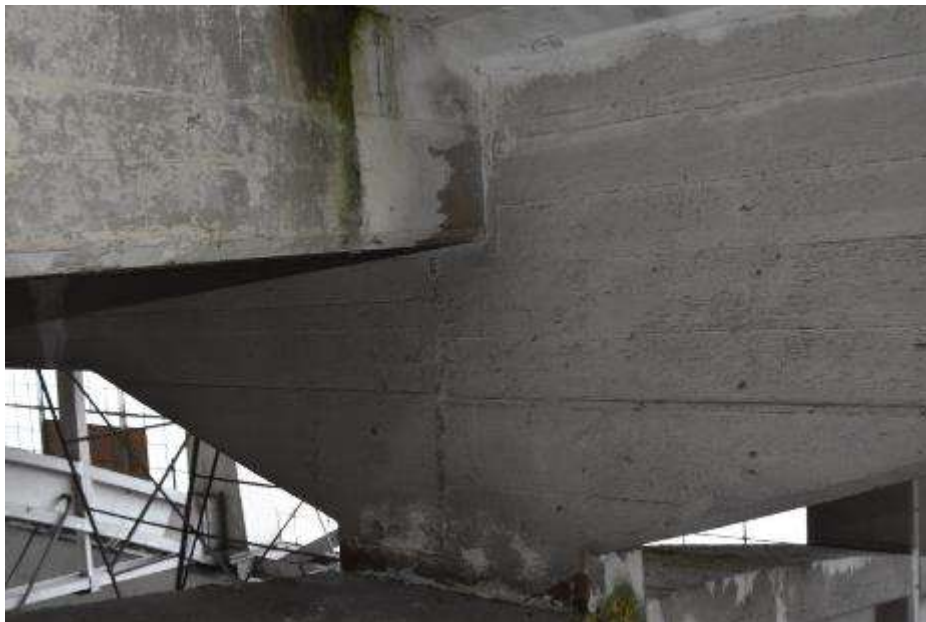
- węzeł łączący belkę z górnym pasem łuku i płatwią w osi 3 z południa; płatwie zukosowane w rejonie węzła;

**Fot. 210.** Fragment dźwigara w osi III-III: węzeł łączący belkę pod stropem z górnym pasem łuku i płatwią w osi 3 z południa; płatwie zukosowane w rejonie węzła;

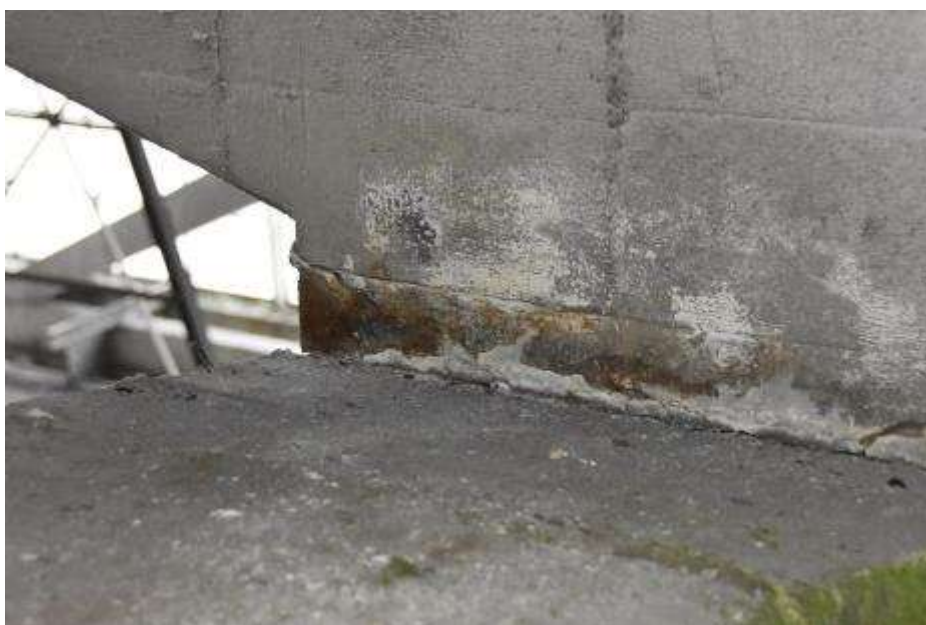
- połączenie płatwi z pasem górnym spękanе;

**Fot. 211.** Fragment dźwigara w osi III-III: połączenie płatwi z pasem górnym spękanе;

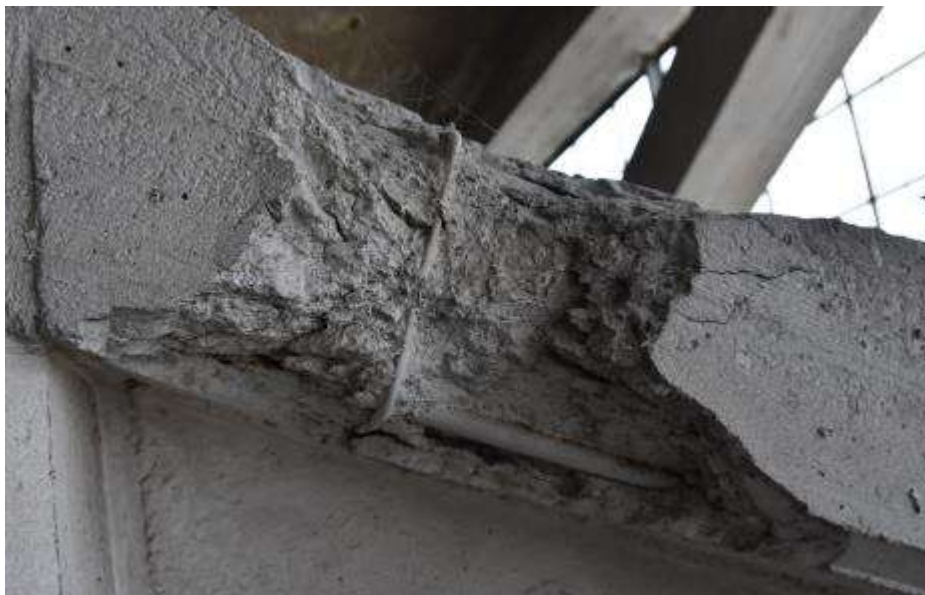
- przy wieszaku w osi pierwszej od południa uszkodzenie pasa górnego łuku; ubytek otuliny prętów odsłonięcie zbrojenie główne o średnicy  $\varnothing 20$  mm; strzemiona  $\varnothing 10$  mm;

**Fot. 212.** Fragment dźwigara w osi III-III: przy wieszaku w osi pierwszej od południa uszkodzenie pasa górnego łuku; ubytek otuliny prętów odsłonięcie zbrojenie główne o średnicy  $\varnothing 20$  mm; strzemiona  $\varnothing 10$  mm;

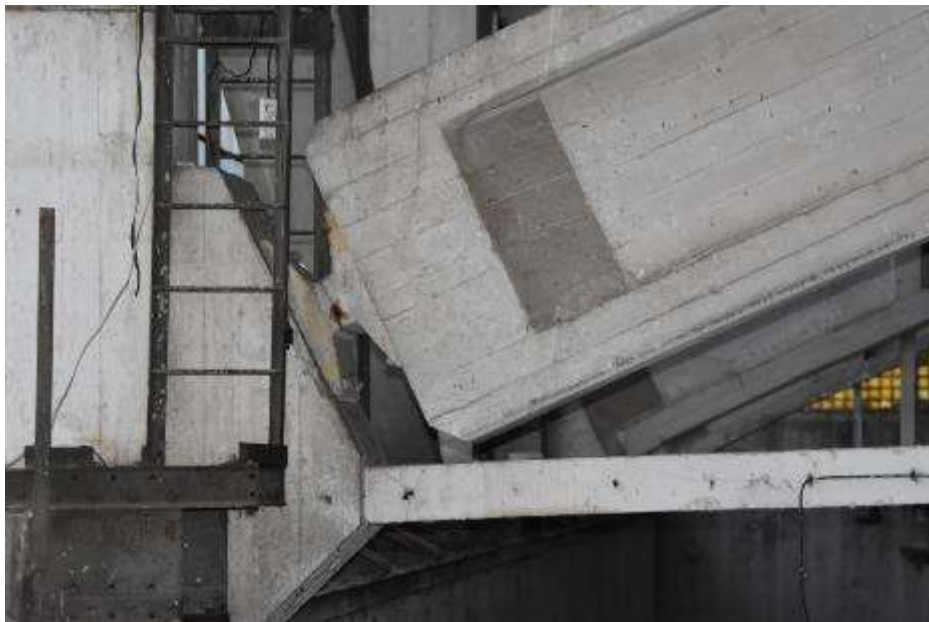
- węzeł łączący pas dolny i górny dźwigara ze słupem; pas dolny nie połączony z łukiem;

**Fot. 214.** Fragment dźwigara w osi III-III: węzeł łączący pas dolny i górny dźwigara ze słupem; pas dolny nie połączony z łukiem;

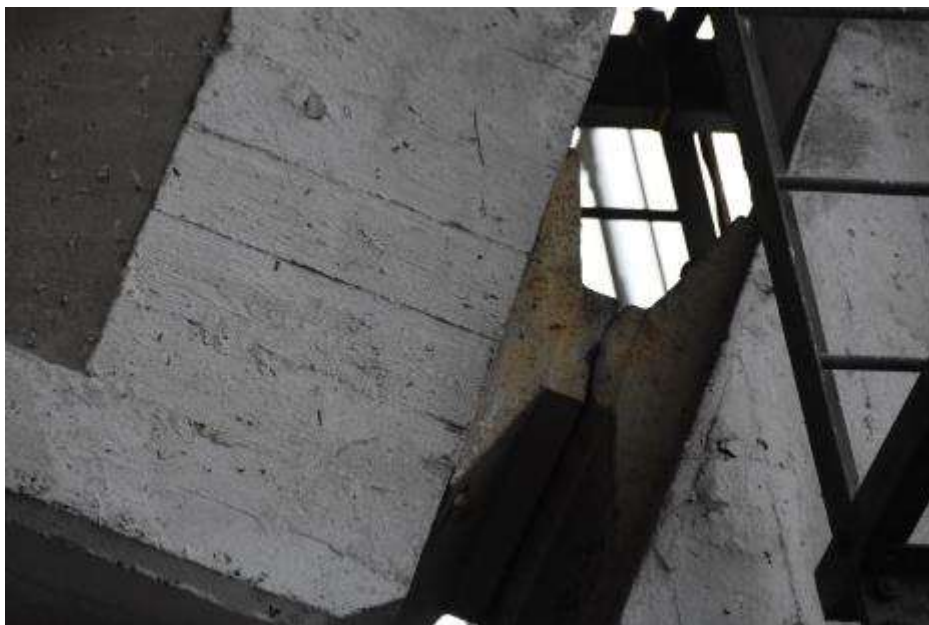
- połączenie łuku (pasa górnego dźwigara) w osi III ze słupem przegubowe; łożysko stalowe;

**Fot. 215.** Fragment dźwigara w osi III-III: połączenie łuku (pasa górnego dźwigara) w osi III ze słupem przegubowe; łożysko stalowe;

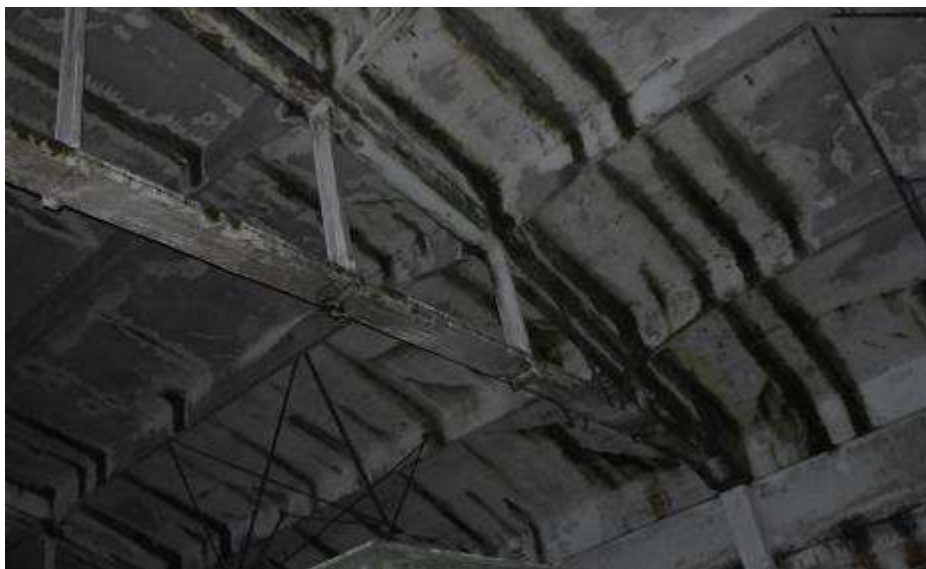
- dźwigar żelbetowy od strony północnej z zaciekami; na powierzchni rozwój kolonii glonów;

**Fot. 216.** Fragment dźwigara w osi IV-IV: od strony północnej z zaciekami; na powierzchni rozwój kolonii glonów;

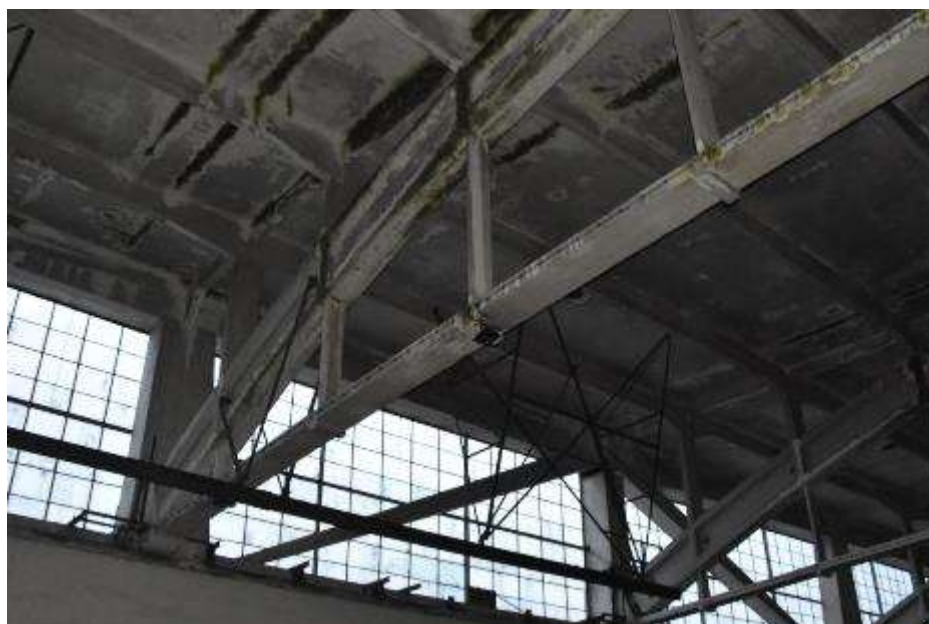
- od strony południowej dźwigar z zaciekami; na powierzchni rozwój kolonii glonów;

**Fot. 217.** Fragment dźwigara w osi IV-IV: od strony południowej dźwigar z zaciekami; na powierzchni rozwój kolonii glonów;

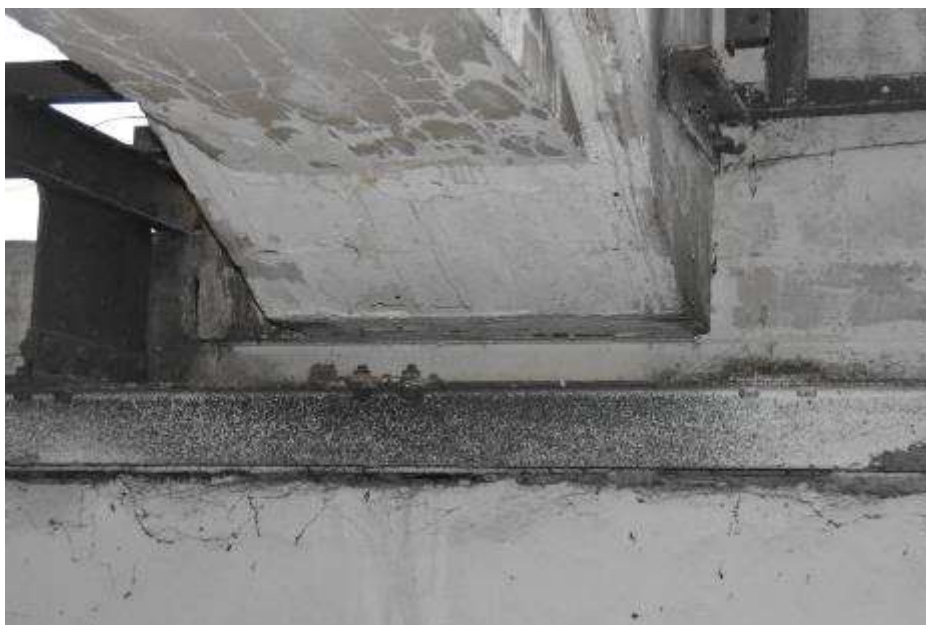
- połączenie wiazara z belką dolną kratownicy przy ścianie frontowej zrealizowane jako nieprzesuwne;

**Fot. 218.** Fragment dźwigara w osi IV-IV: połączenie wiazara z belką dolną kratownicy przy ścianie frontowej;

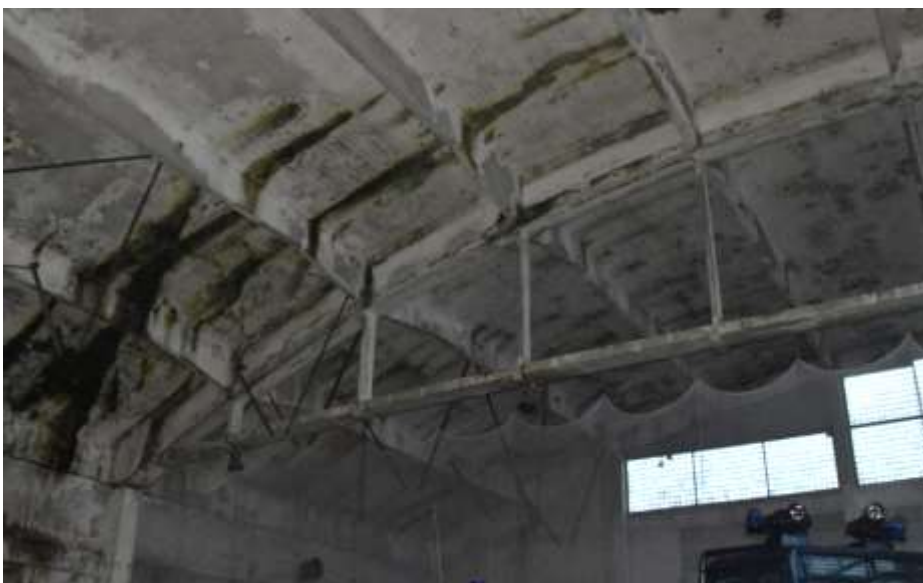
- dźwigar żelbetowy od strony północnej z zaciekami na powierzchni;

**Fot. 219.** Fragment dźwigara w osi V-V: dźwigar żelbetowy; od strony północnej z zaciekami na powierzchni;

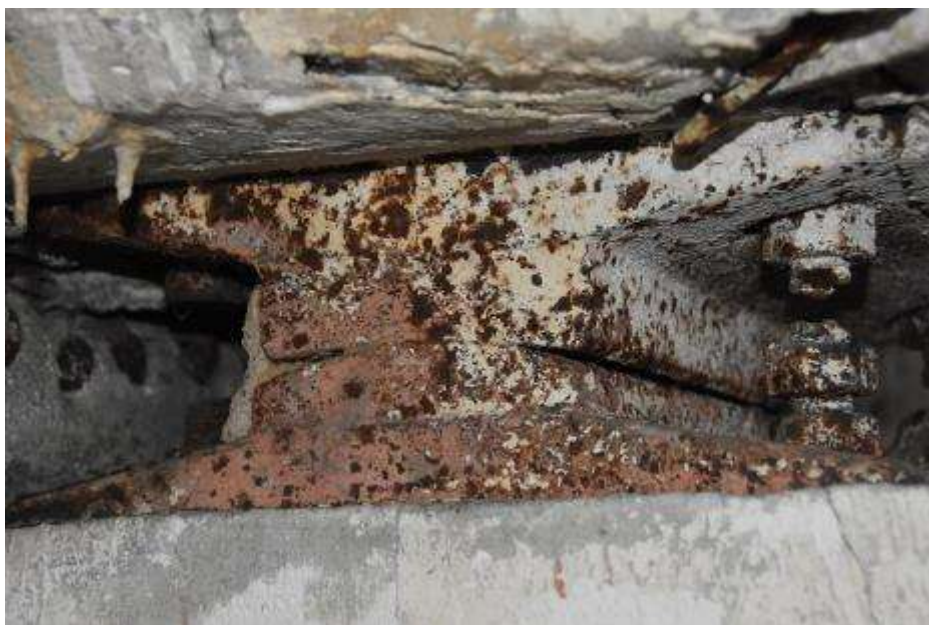
- połączenie słupa i dźwigara od strony północnej przegubowe; łożysko stalowe;

**Fot. 220.** Fragment dźwigara w osi V-V: połączenie słupa i dźwigara od strony północnej przegubowe; łożysko stalowe;

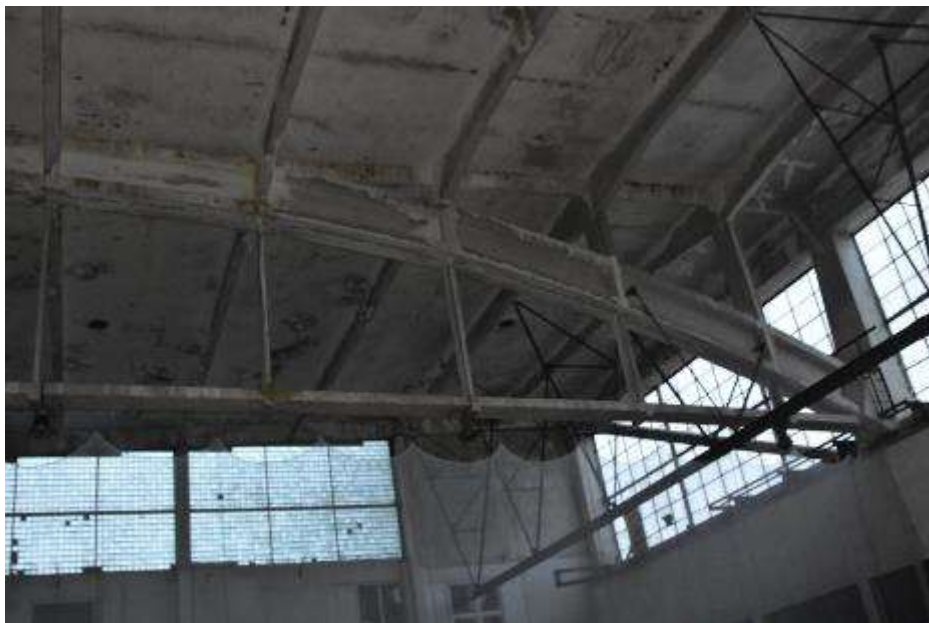
- od strony południowej brak zacieków;

**Fot. 221.** Fragment dźwigara w osi V-V: od strony południowej brak zacieków na powierzchni dźwigara;

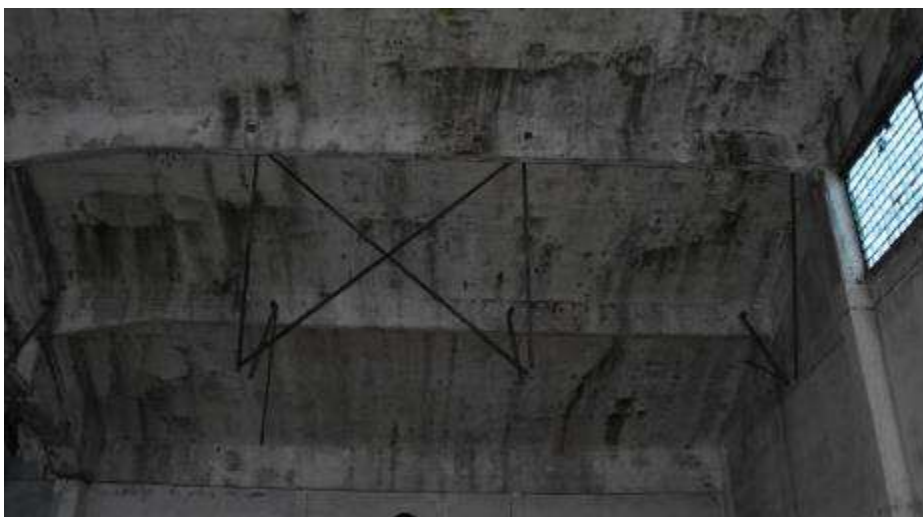
- płyta dachowa żelbetowa; oparta na płatwiach;
- ślady zacieków od strony północnej;

**Fot. 222.** Fragment płyty dachowej: płyta dachowa żelbetowa; oparta na płatwiach; ślady zacieków od strony północnej;

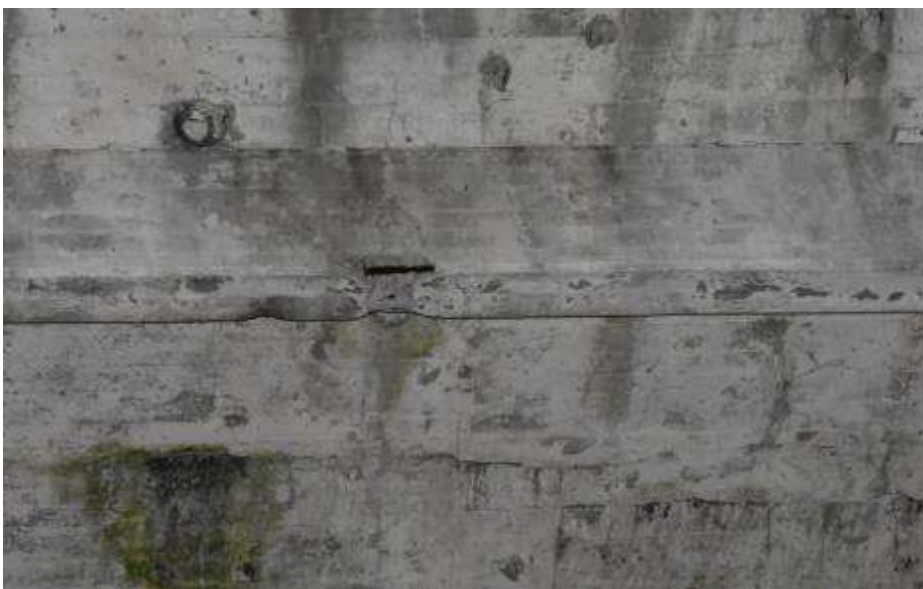
- liczne zarysowania płyty;
- lokalnie płatew z odsłoniętym zbrojeniem; pręt powierzchniowo skorodowany;

**Fot. 223.** Fragment płyty dachowej: liczne zarysowania płyty; lokalnie płatew z odsłoniętym zbrojeniem; pręt powierzchniowo skorodowany;

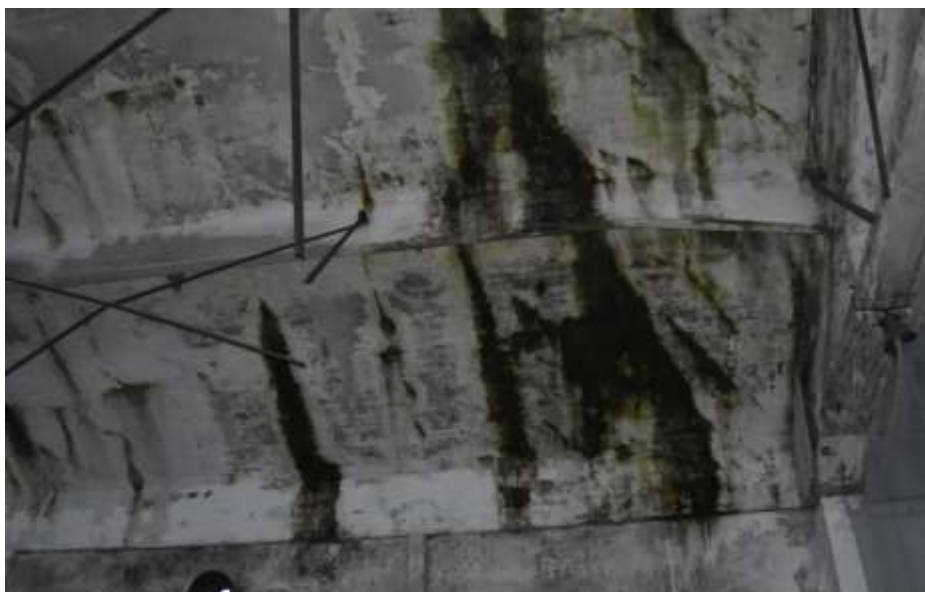
- płyta dachowa żelbetowa; oparta na płatwiach;
- rozległy zaciek przy dźwigarze w osi V-V; na powierzchni płyty rozwój kolonii glonów i grzybów pleśniowych;

**Fot. 224.** Fragment płyty dachowej: rozległy zaciek przy dźwigarze w osi V-V; na powierzchni płyty rozwój kolonii glonów;

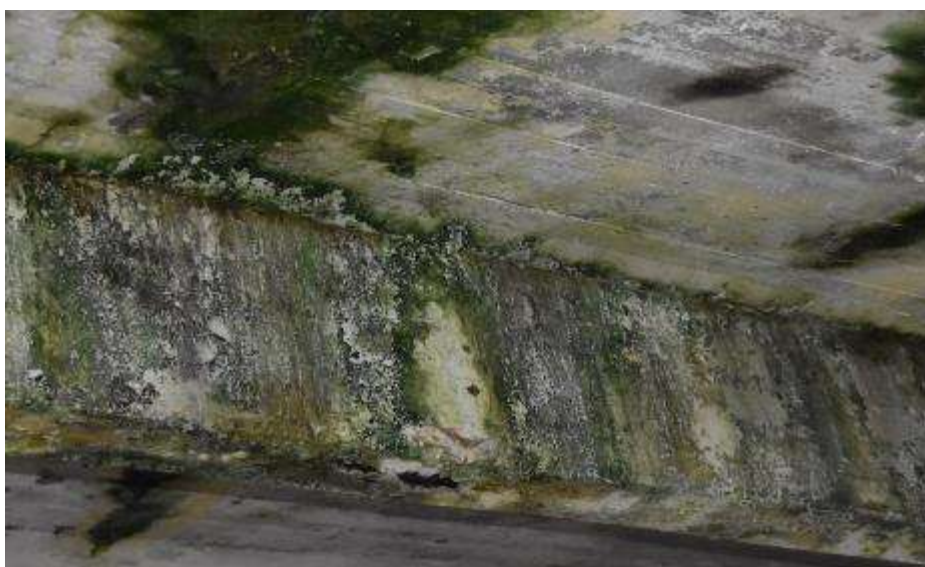
- zacieki na płatwiach; na powierzchni narośle glonów i grzybów;

**Fot. 225.** Fragment płyty dachowej: rozległy zaciek przy dźwigarze w osi V-V; na powierzchni płyty rozwój kolonii glonów;

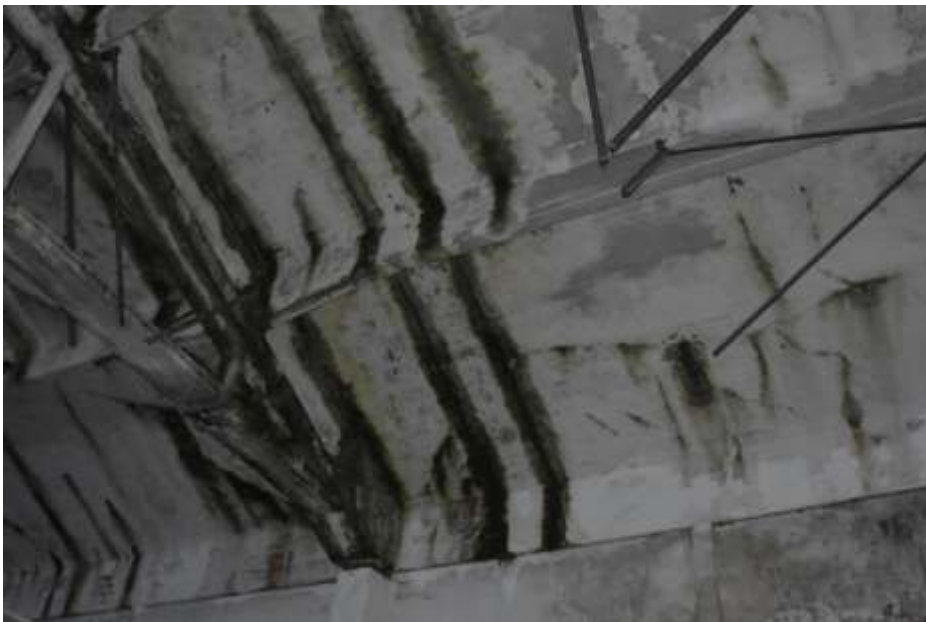
- rozległe zacieki przy dźwigarze w osi IV-IV; na powierzchni płyty oraz na płatwiach rozwój kolonii glonów;

**Fot. 226.** Fragment płyty dachowej: rozległe zacieki przy dźwigarze w osi IV-IV; na powierzchni płyty rozwój kolonii glonów;

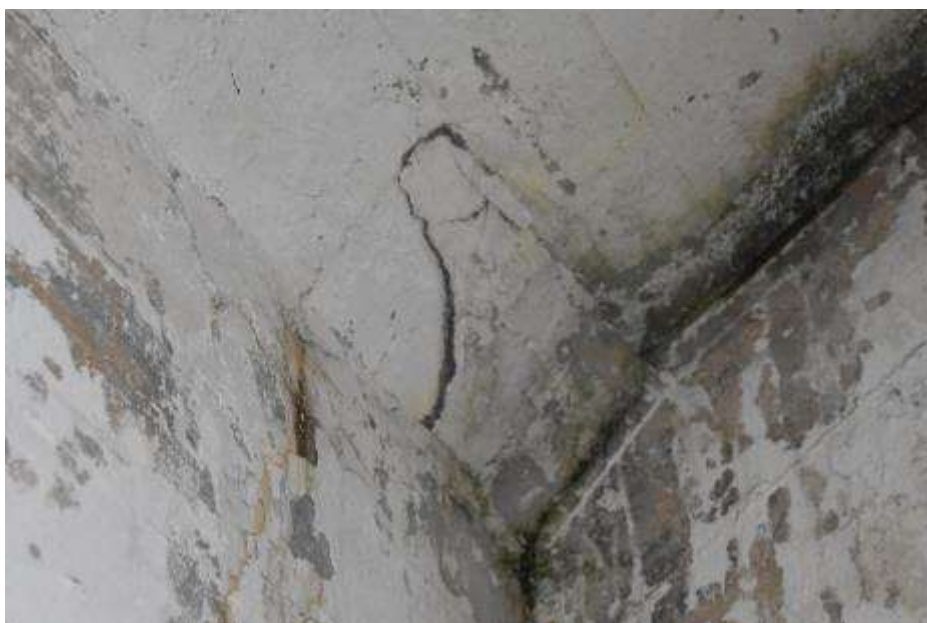
- spękania na powierzchni; nieszczelności; lokalnie odspojenia fragmentów płyty;

**Fot. 227.** Fragment płyty dachowej: spękania na powierzchni; nieszczelności; lokalnie odspojenia fragmentów płyty;
