**Załącznik nr 1:**  
**Opis stanu technicznego na dzień 21.11.2019 r.**

**HANGAR LOTNICZY**  
**ROGOWO GMINA MRZEŻYNO**

**Opis stanu istniejącego na dzień 21.11.2019 r.**  
**HANGAR LOTNICZY w miejscowości Rogowo, gm. Mrzeżyno**

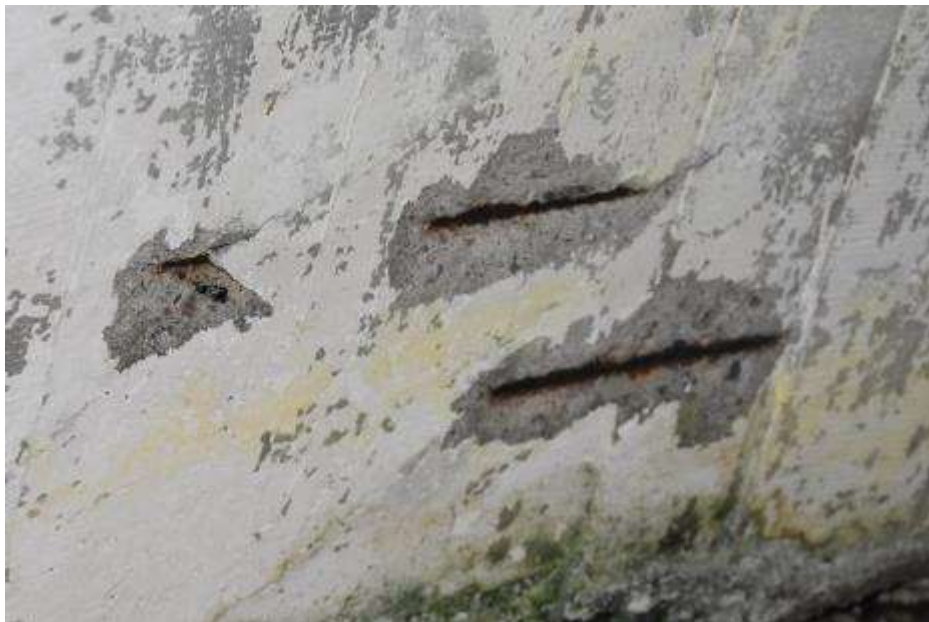
- lokalnie brak otuliny prętów płyty; zbrojenie prętami o średnicy  $\varnothing 8$  mm;

**Fot. 228.** Fragment płyty dachowej: lokalnie brak otuliny prętów płyty; zbrojenie prętami o średnicy  $\varnothing 8$  mm;

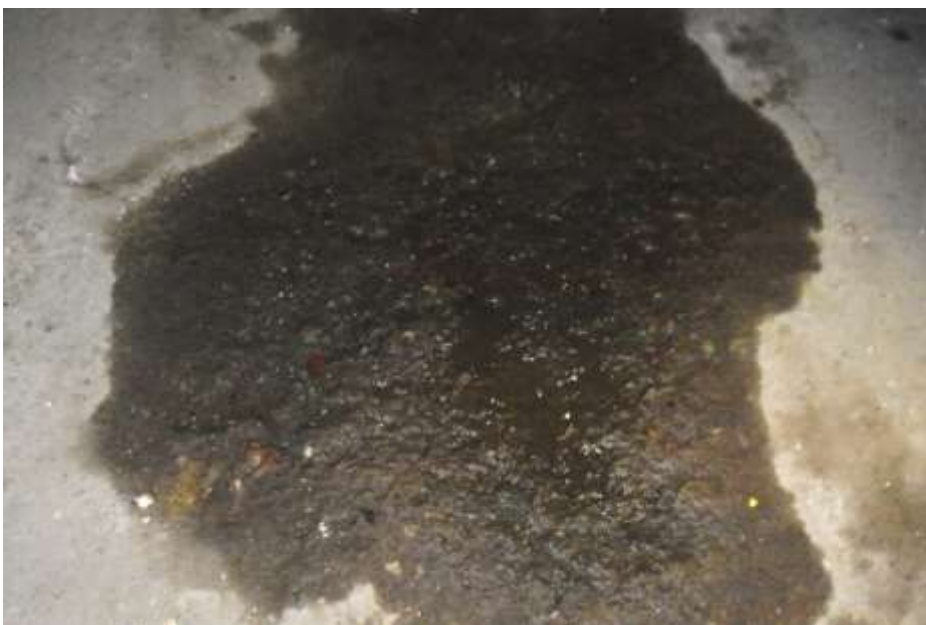
- lokalnie zacieki na posadzce hangaru;

**Fot. 229.** Fragment płyty dachowej: lokalnie zacieki na posadzce hangaru;

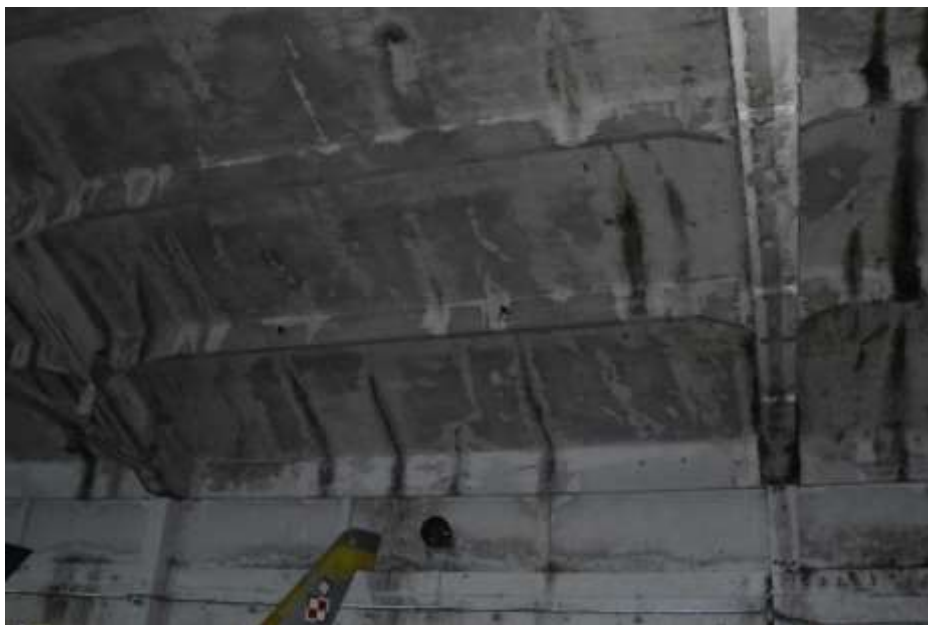
**Fot. 231.** Fragment płyty dachowej: zacieki od strony północnej; lokalnie na powierzchni płyty rozwój kolonii glonów;

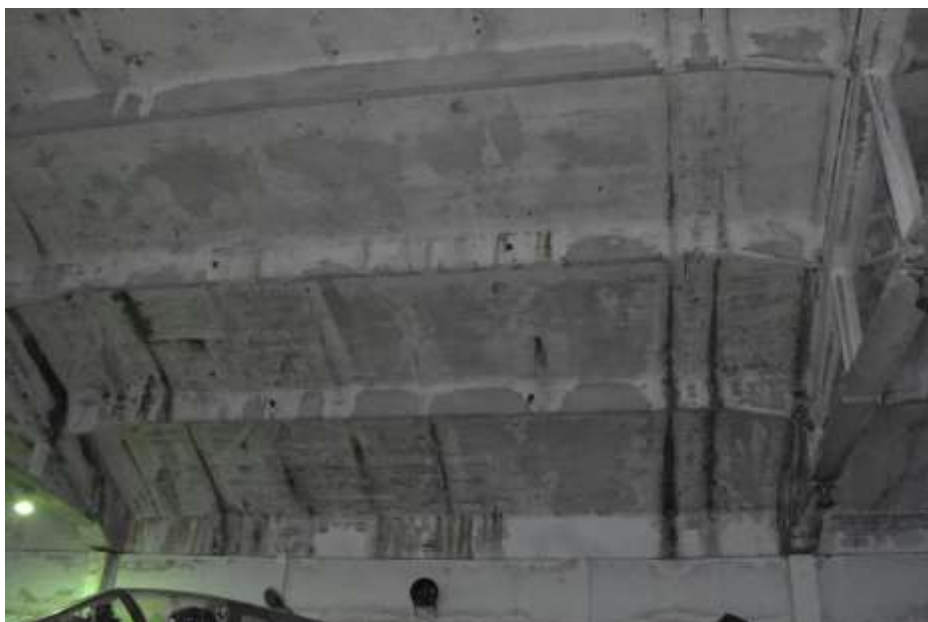
**Fot. 232.** Fragment płyty dachowej: zacieki od strony północnej;

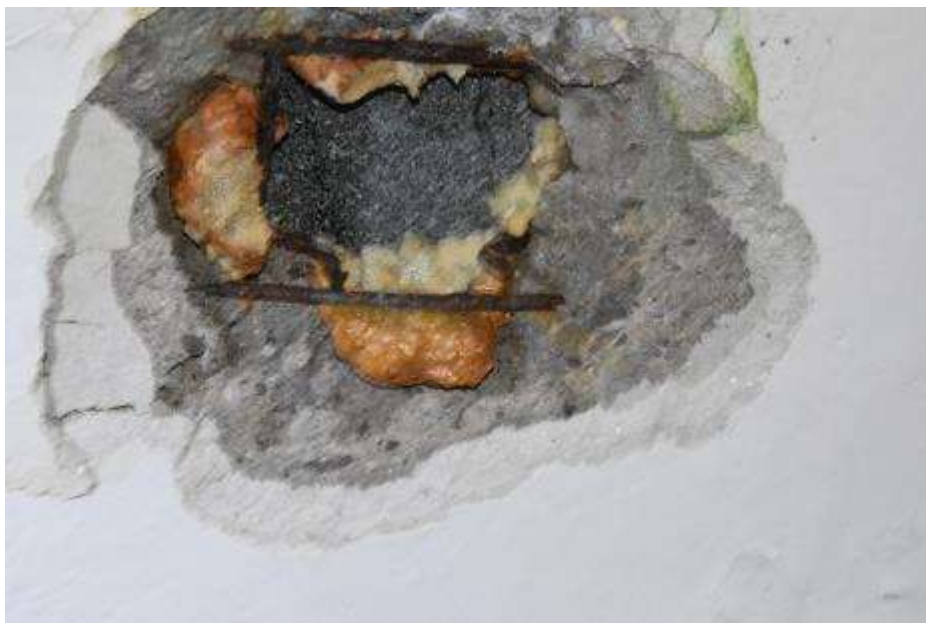
**Fot. 234.** Fragment stropodachu nad I piętrem: płyta grubości 10 cm; odsłonięte zbrojenie powierzchniowo skorodowane;

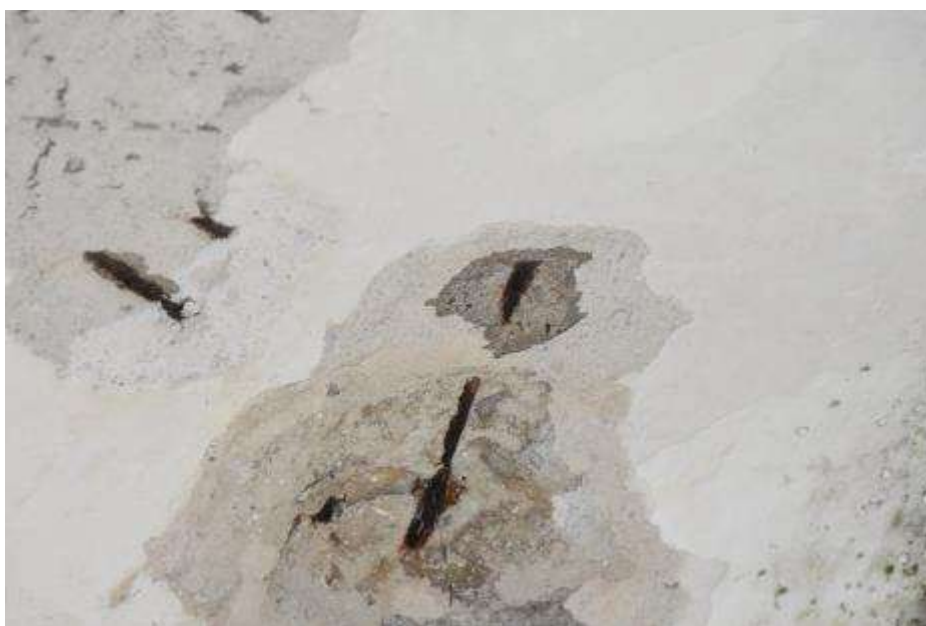
**Fot. 235.** Fragment stropodachu nad I piętrem: lokalnie odspojenia otuliny prętów płyty; odsłonięte zbrojenie powierzchniowo skorodowane;

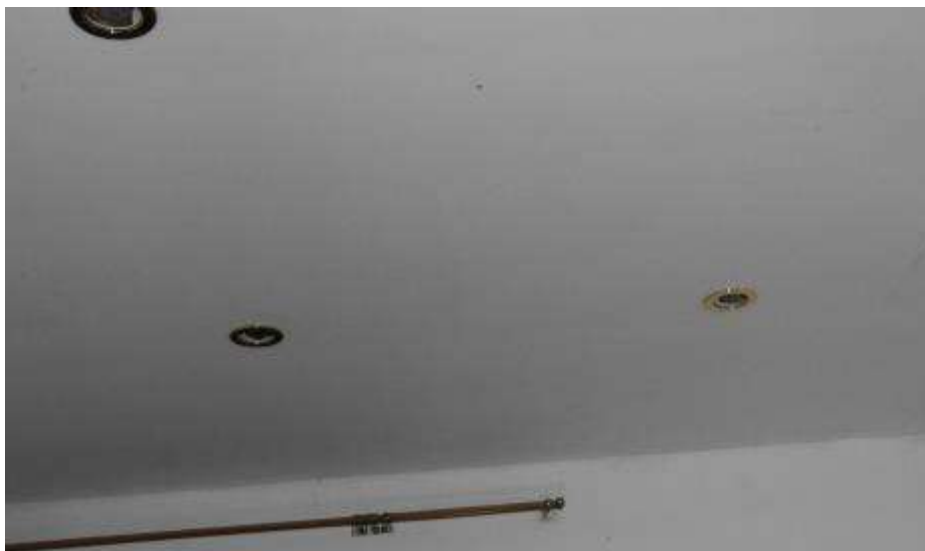
- w pomieszczeniu nr 19 (rys. E3 – załącznik nr 1) sufit podwieszony z płyt G-K; po modernizacji;

**Fot. 236.** Fragment stropodachu nad I piętrem: w pomieszczeniu nr 19 sufit podwieszony z płyt G-K; po modernizacji;

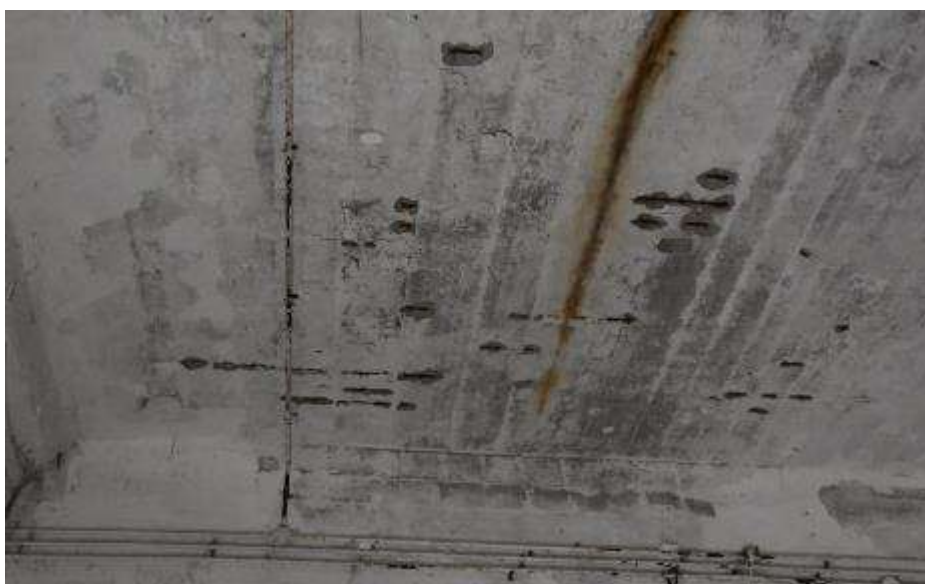
- stropodach o układzie płytowo-żebrowym;
- żebra i płyta dachowa żelbetowe; monolityczne;
- w pomieszczeniu garażu nr G7 na suficie lokalnie ubytki otuliny prętów; odsłonięte zbrojenie powierzchniowo skorodowane;

**Fot. 237.** Fragment stropodachu nad parterem: w pomieszczeniu garażu nr G7 na suficie lokalnie ubytki otuliny prętów; odsłonięte zbrojenie powierzchniowo skorodowane; rdzawe naloty wzdłuż rysy;

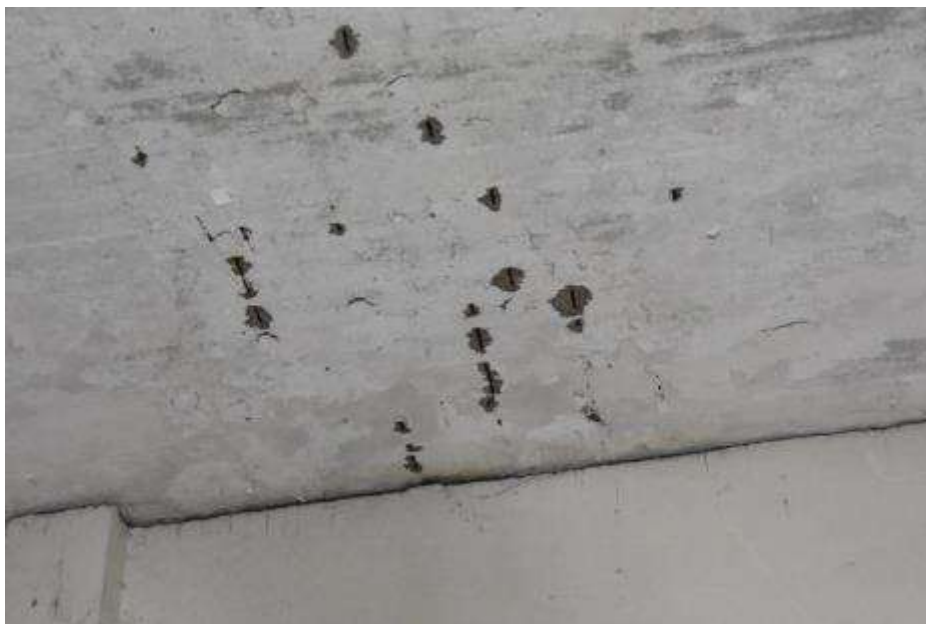
- w pomieszczeniu garażu nr G8 na suficie lokalnie ubytki otuliny prętów; odsłonięte zbrojenie powierzchniowo skorodowane;

**Fot. 238.** Fragment stropodachu nad parterem: w pomieszczeniu garażu nr G8 na suficie lokalnie ubytki otuliny prętów; odsłonięte zbrojenie powierzchniowo skorodowane;

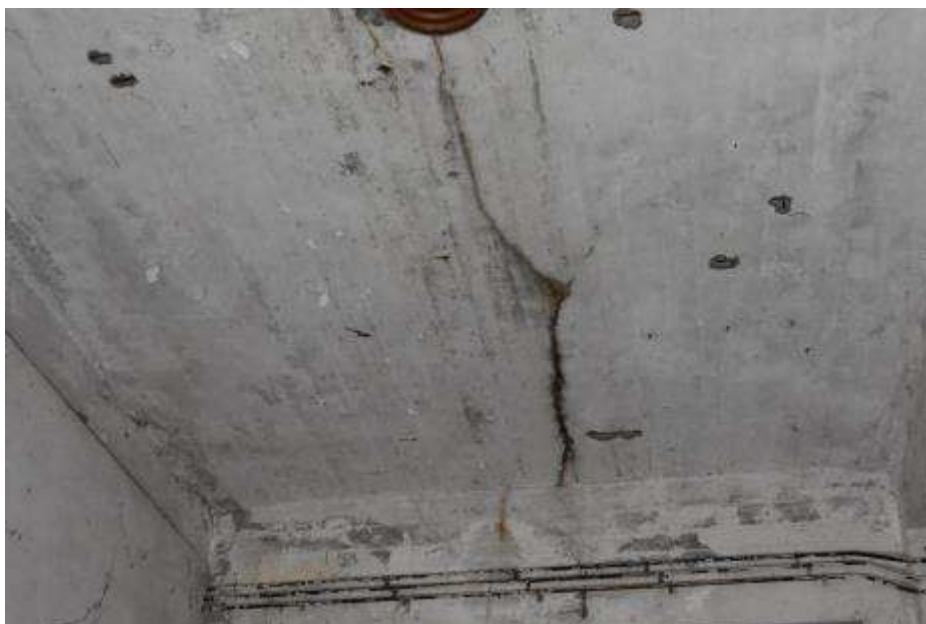
- zarysowanie w środku rozpiętości płyty;

**Fot. 239.** Fragment stropodachu nad parterem: zarysowanie w środku rozpiętości płyty;

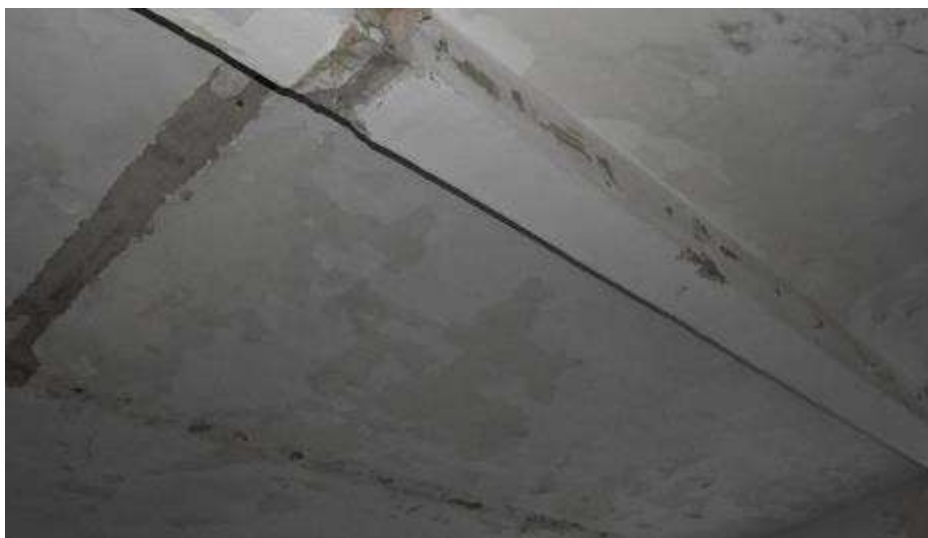
- stropodach o układzie płytowo-żebrowym;
- ślady po usuniętych ściankach działowych;

**Fot. 240.** Fragment stropodachu nad I piętrem: stropodach o układzie płytowo-żebrowym; żebra żelbetowe;

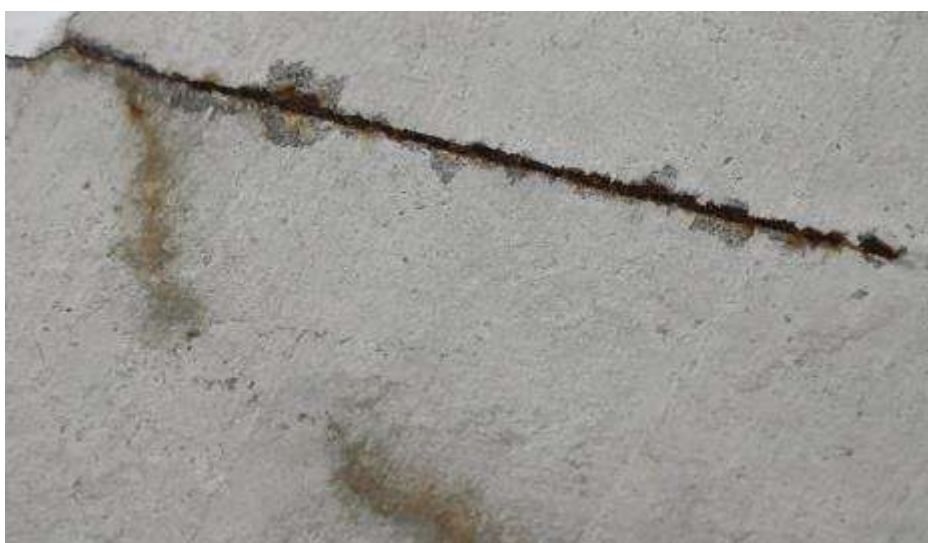
- płyta stropodachu monolityczna; lokalnie brak otuliny prętów; zbrojenie powierzchniowo skorodowane; rdzawe naloty;

**Fot. 241.** Fragment stropodachu nad I piętrem: płyta stropodachu monolityczna; lokalnie brak otuliny prętów; zbrojenie powierzchniowo skorodowane;

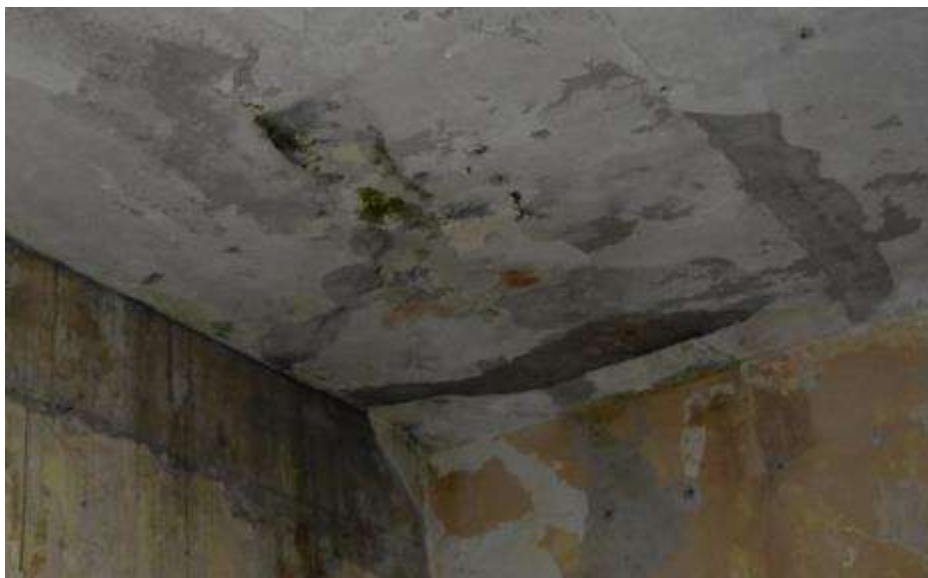
- rozległy zaciek w narożniku ścian w osi C-C i 5-5 (rys. E-3 – załącznik nr 5); na suficie zawilgocenie; korozja tynku; na powierzchni rozwój kolonii glonów oraz grzybów pleśniowych;

**Fot. 242.** Fragment stropodachu nad I piętrem: rozległy zaciek w narożniku ścian w osi C-C i 5-5; na suficie zawilgocenie; korozja tynku; na powierzchni rozwój kolonii glonów oraz grzybów pleśniowych;

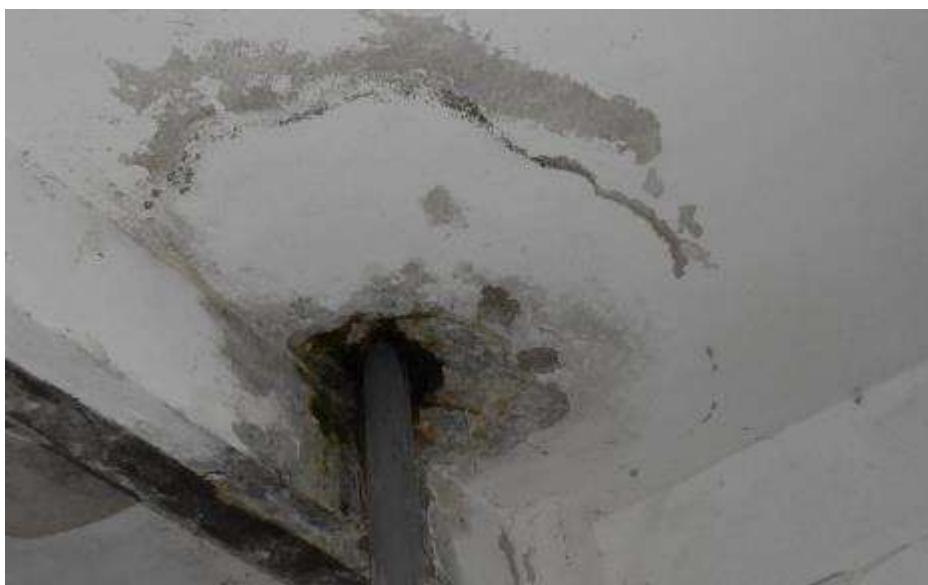
**Fot. 243.** Fragment stropodachu nad III piętrem: płyta żelbetowa; w rejonie rury instalacyjnej na suficie zacieki; w miejscu zawilgocenia korozja tynku; złuszczenia warstw zewnętrznych wypraw;

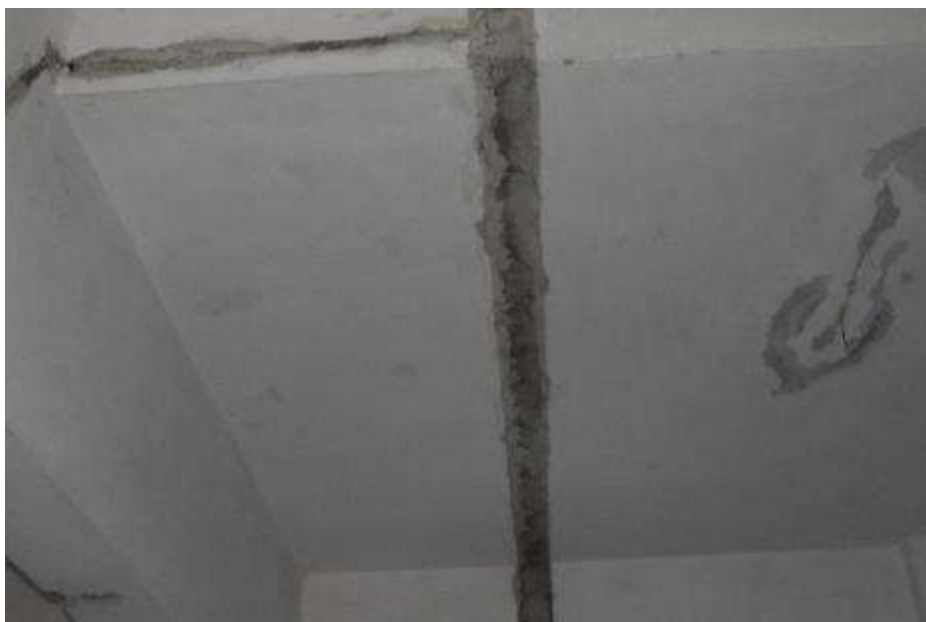
- nad pomieszczeniem III piętra stropodach monolityczny; płyta żelbetowa;
- w rejonie rur instalacyjnych na suficie zacieki;
- w miejscu zawilgocenia korozja tynku;
- odsłonięte zbrojenie powierzchniowo skorodowane;
- złuszczenia warstw zewnętrznych wyprawy;
- na suficie ślady po rozebranych ściankach działowych;

**Fot. 244.** Fragment stropodachu nad III piętrem: na suficie ślady po rozebranych ściankach działowych;

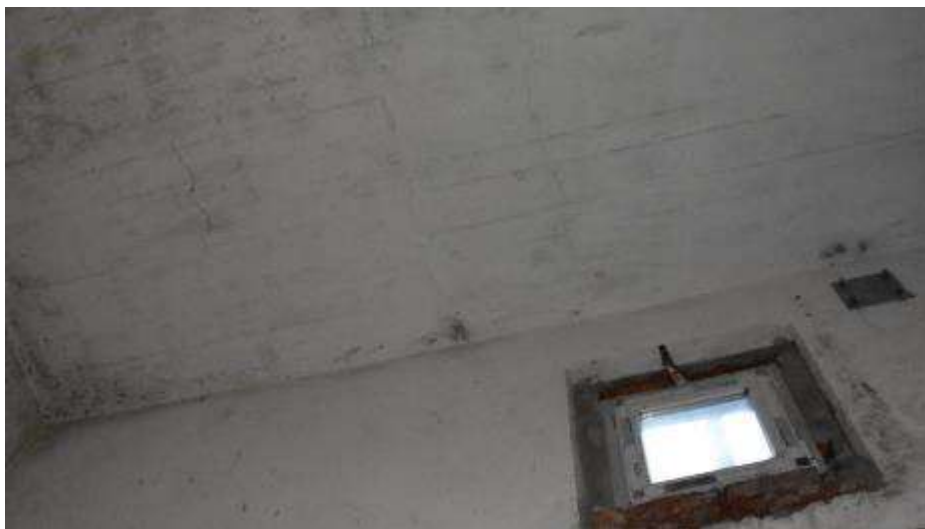
**Fot. 245.** Fragment stropodachu nad IV piętrem: nad klatką schodową prowadzącą na dach wykonana płyta żelbetowa; złuszczenia warstw malarskich na suficie;

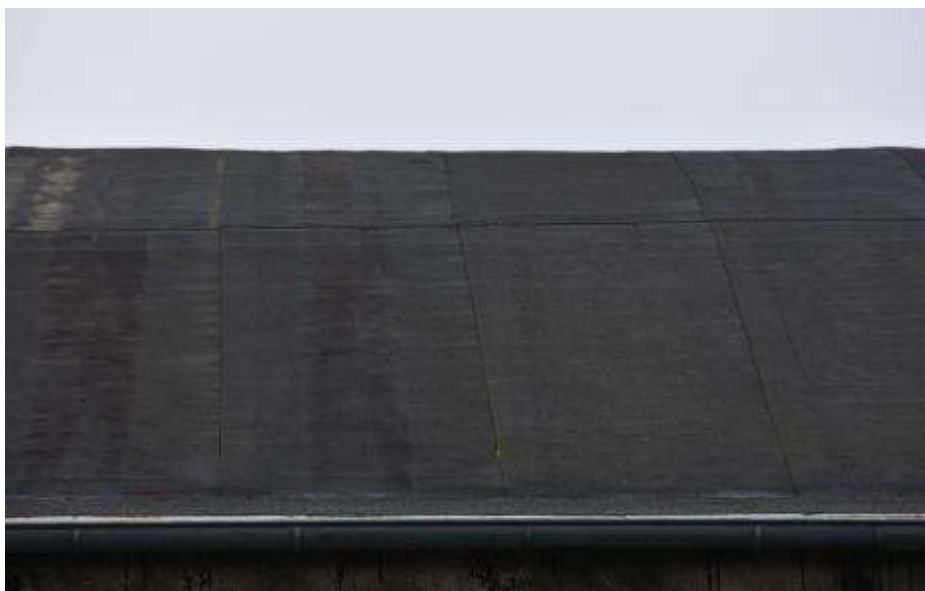
- na odcinku od ściany w osi C-C do dźwigara w osi V-V (rys. E2 – załącznik nr 5) naprawa pokrycia; papa termozgrzewalna;

**Fot. 246.** Fragment dachu nad hangarem: na odcinku od ściany w osi C-C do dźwigara w osi V-V naprawa pokrycia; papa termozgrzewalna;

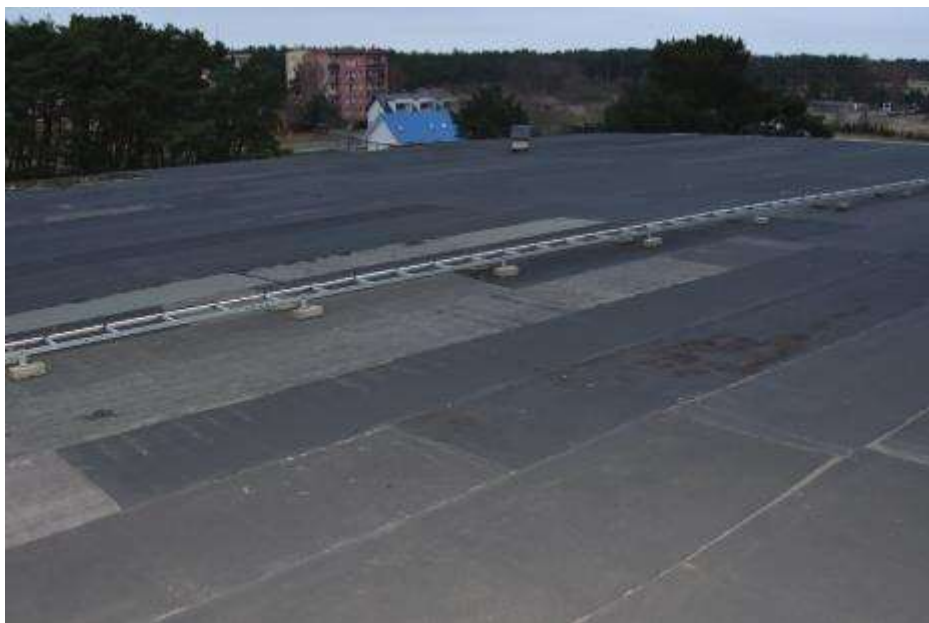
- na połaci widoczne różne rodzaje papy;

**Fot. 247.** Fragment dachu nad hangarem: na połaci widoczne różne rodzaje papy;

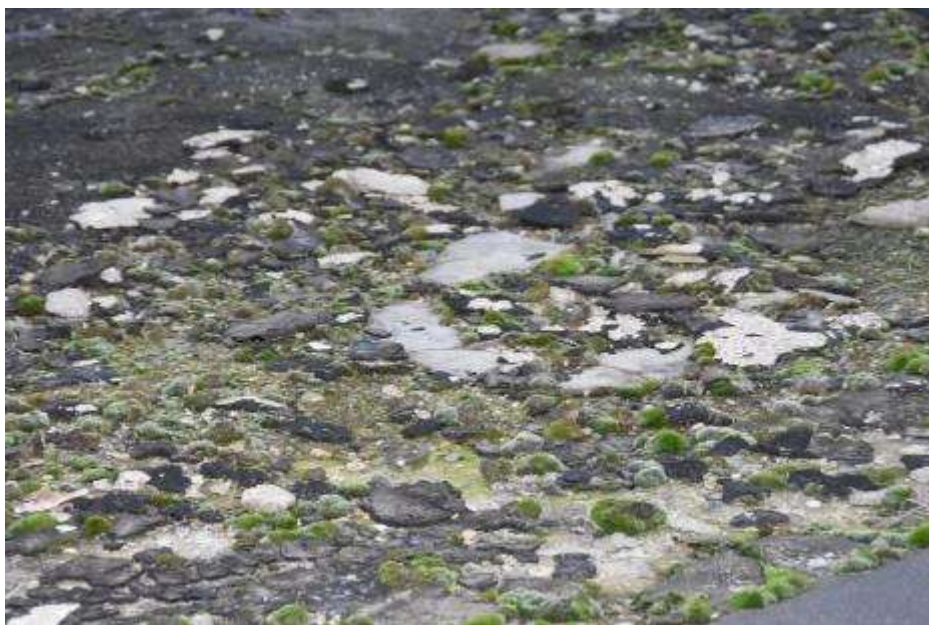
- od strony północnej fragment bez nowego pokrycia;
- szczątki izolacji bitumicznej; na powierzchni dachu rozwój mchów;

**Fot. 248.** Fragment dachu nad hangarem: od strony północnej fragment bez nowego pokrycia; szczątki izolacji bitumicznej; na powierzchni dachu rozwój mchów;

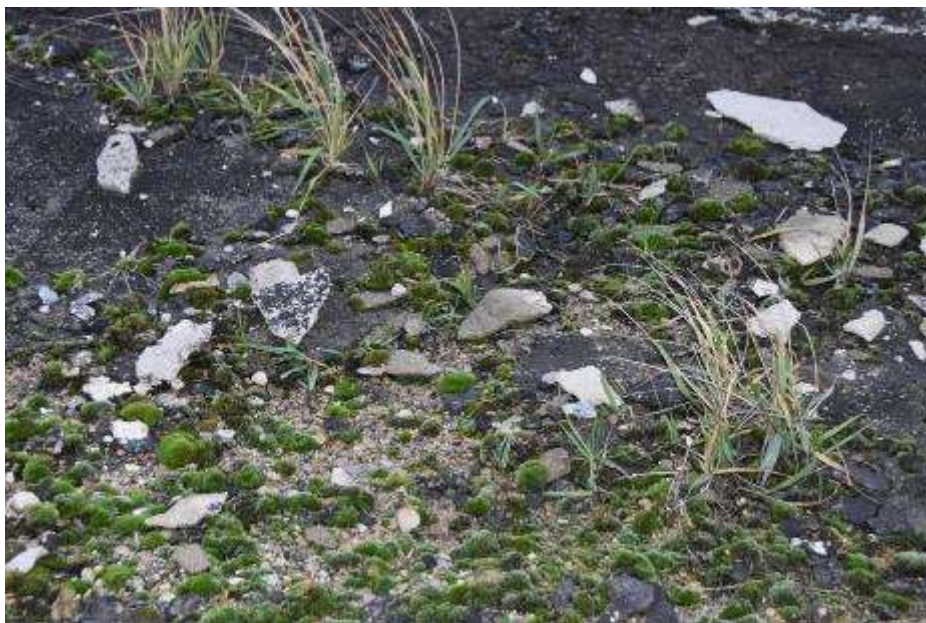
- odsłonięta powierzchnia betonowa skorodowana; rozluźniona; we fragmentach rozwój roślin trawiastych;

**Fot. 249.** Fragment dachu nad hangarem: odsłonięta powierzchnia betonowa skorodowana; rozluźniona; we fragmentach rozwój roślin trawiastych;

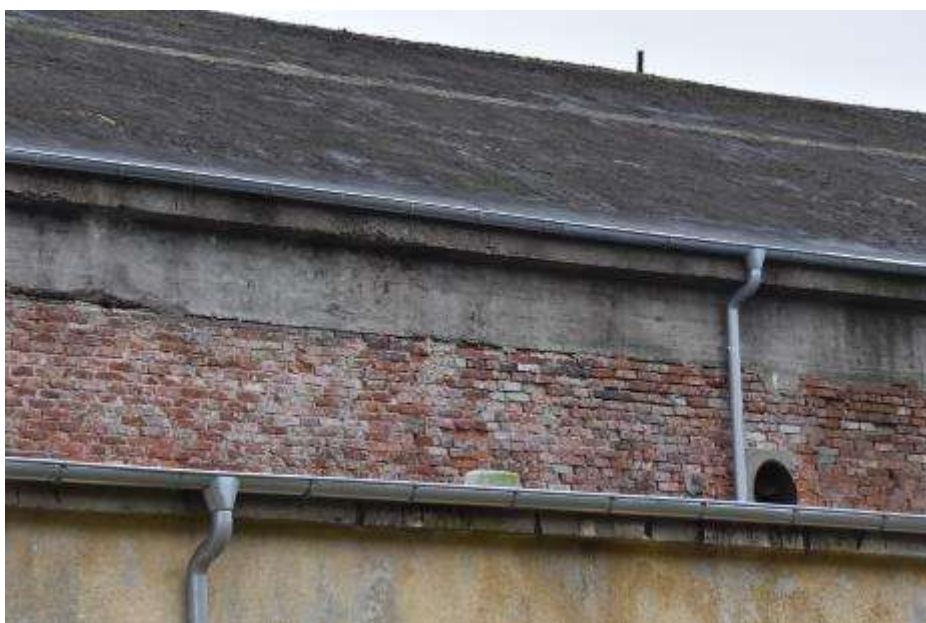
- na odcinku od dźwigara w osi V-V do III-III (rys. E2 – załącznik nr 5) pokrycie z materiałów rolowych zmurszałe; brak działań naprawczych;

**Fot. 250.** Fragment dachu nad hangarem: na odcinku od dźwigara w osi V-V do III-III pokrycie zmurszałe; brak działań naprawczych;

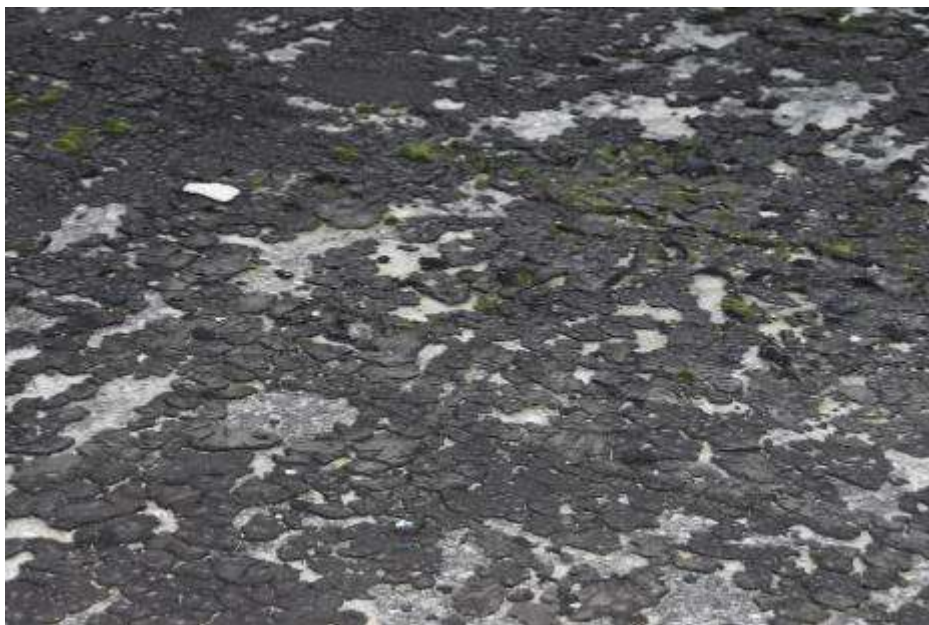
- szczątki izolacji bitumicznej;

**Fot. 251.** Fragment dachu nad hangarem: szczątki izolacji bitumicznej;

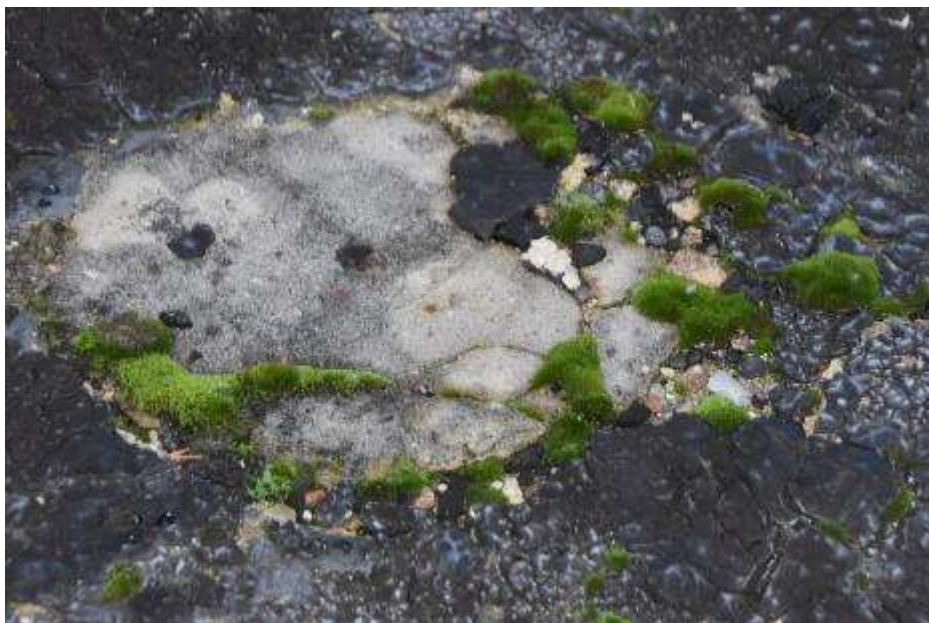
- lokalnie na powierzchni wegetacja mchów;

**Fot. 252.** Fragment dachu nad hangarem: lokalnie na powierzchni wegetacja mchów;

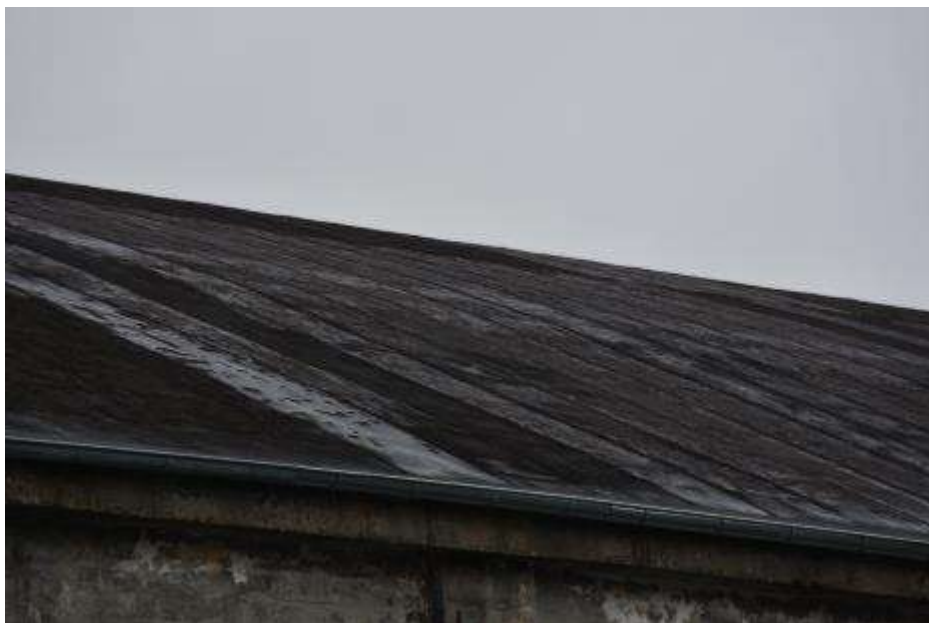
- na odcinku od dźwigara w osi III-III ściany w osi B-B (rys. E2 – załącznik nr 5) pokrycie z papy asfaltowej na lepiku;

**Fot. 253.** Fragment dachu nad hangarem: na odcinku od dźwigara w osi III-III ściany w osi B-B pokrycie z papy asfaltowej na lepiku;

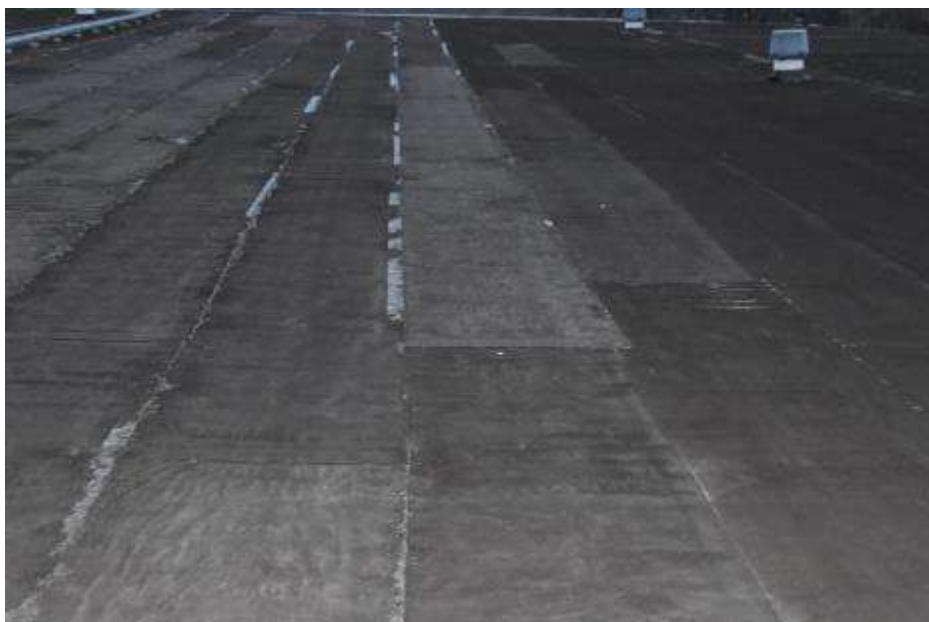
- podłoże nierówne; papa pofalowana;

**Fot. 254.** Fragment dachu nad hangarem: podłoże nierówne; papa pofalowana;

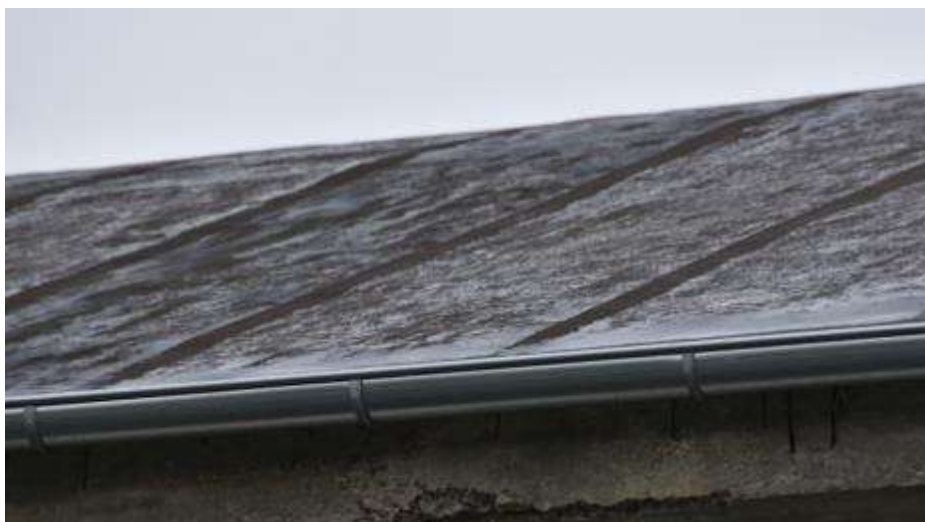
- pokrycie z papy asfaltowej na lepiku; papa powierzchniowo skorodowana
- podłoże nierówne;

**Fot. 255.** Fragment pokrycia budynku „E”: pokrycie skorodowane

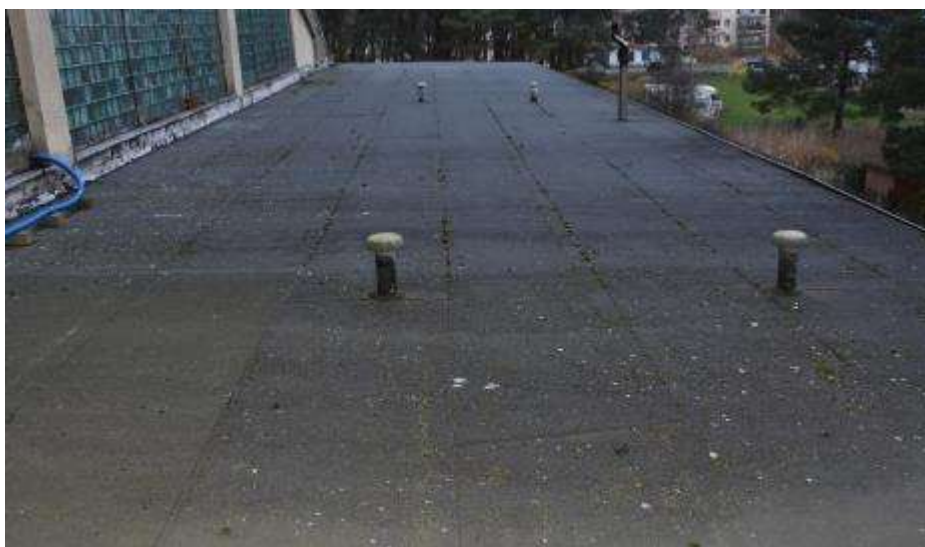
- pokrycie z papy termozgrzewalnej;
- na złączach wegetacja mchów;

**Fot. 256.** Fragment pokrycia budynku „E”: pokrycie z papy termozgrzewalnej; na złączach wegetacja mchów;

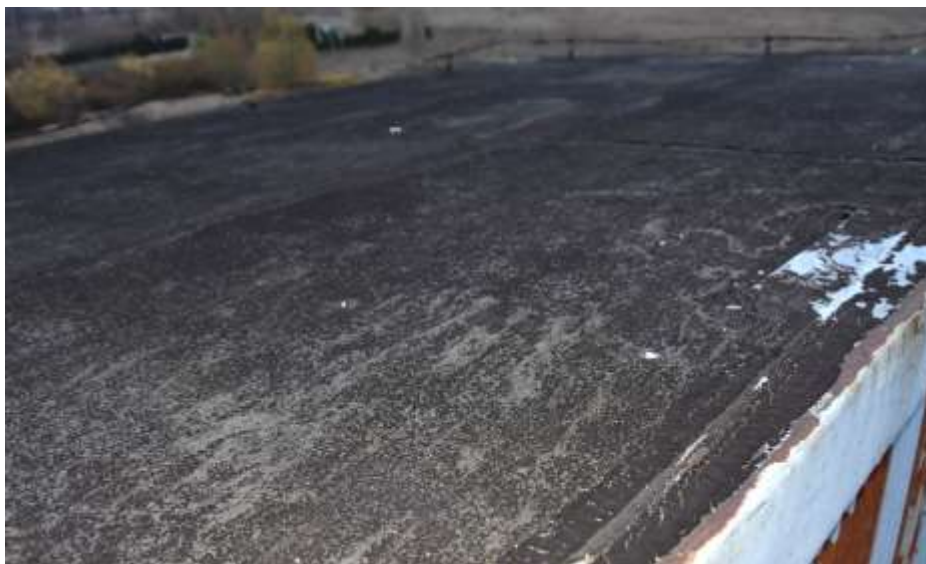
- na stropodachu nad IV piętrem (nadbudówką) pokrycie z papy; papa skorodowana; powierzchnia nierówna;

**Fot. 257.** Fragment dachu nad IV piętrem: na stropodachu nad IV piętrem pokrycie z papy; papa skorodowana; powierzchnia nierówna;

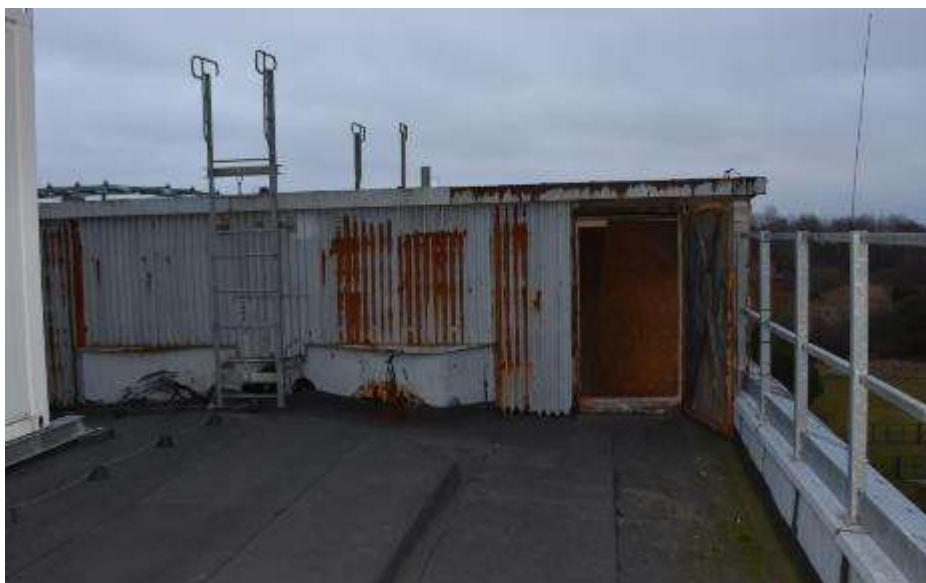
- ściana nadbudówki z poszyciem z blachy stalowej; blacha skorodowana;

**Fot. 258.** Fragment nadbudówki: ściana z poszyciem z blachy stalowej; blacha skorodowana;

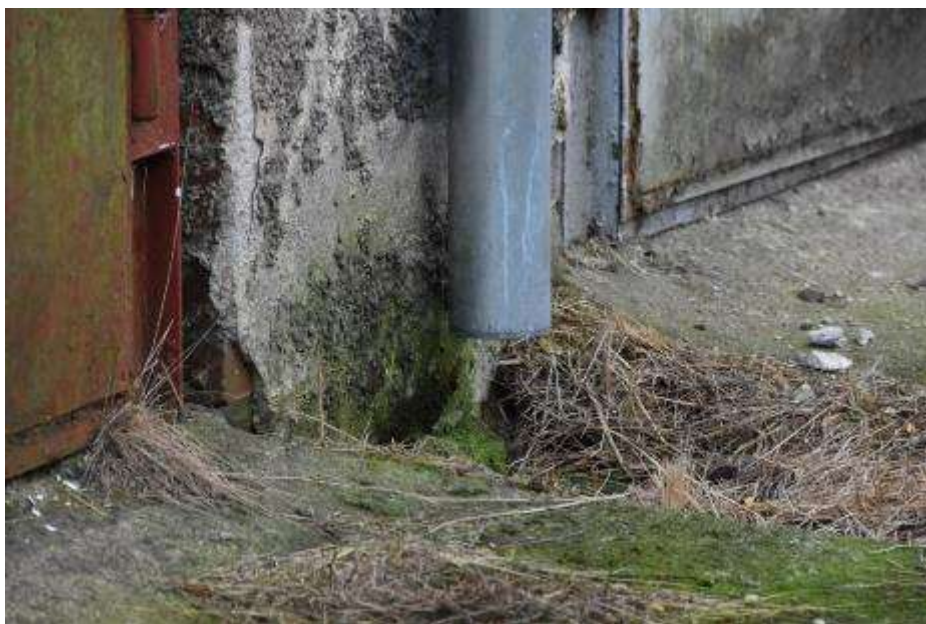
- rura spustowa na filarze trzecim od zachodu bez końcówki; woda odprowadzona bezpośrednio na teren;

**Fot. 264.** Fragment elewacji północnej: rura spustowa na filarze trzecim od zachodu bez końcówki; woda odprowadzona bezpośrednio na teren;

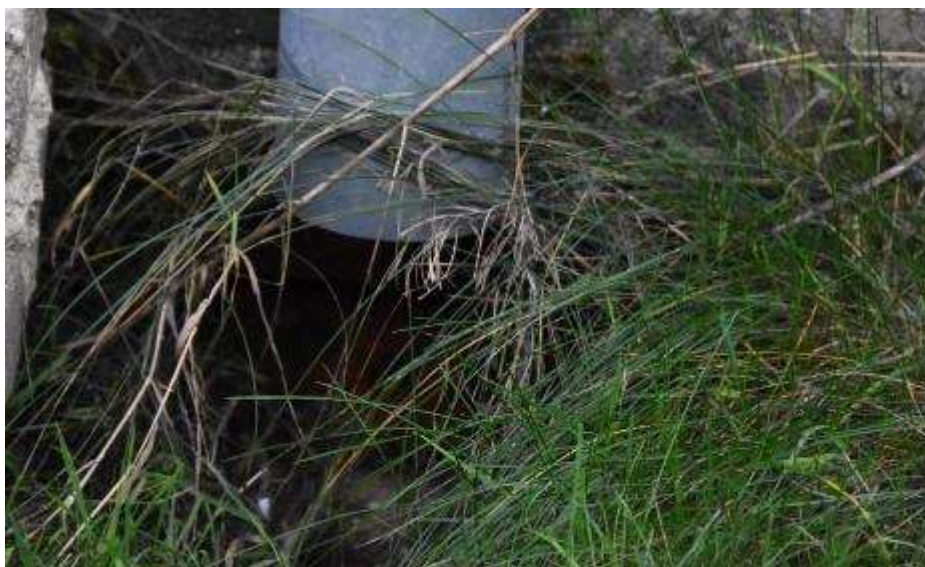
- rura spustowa na filarze szóstym od zachodu bez końcówki; woda odprowadzona bezpośrednio na teren;

**Fot. 265.** Fragment elewacji północnej: rura spustowa na filarze szóstym od zachodu bez końcówki; woda odprowadzona bezpośrednio na teren;

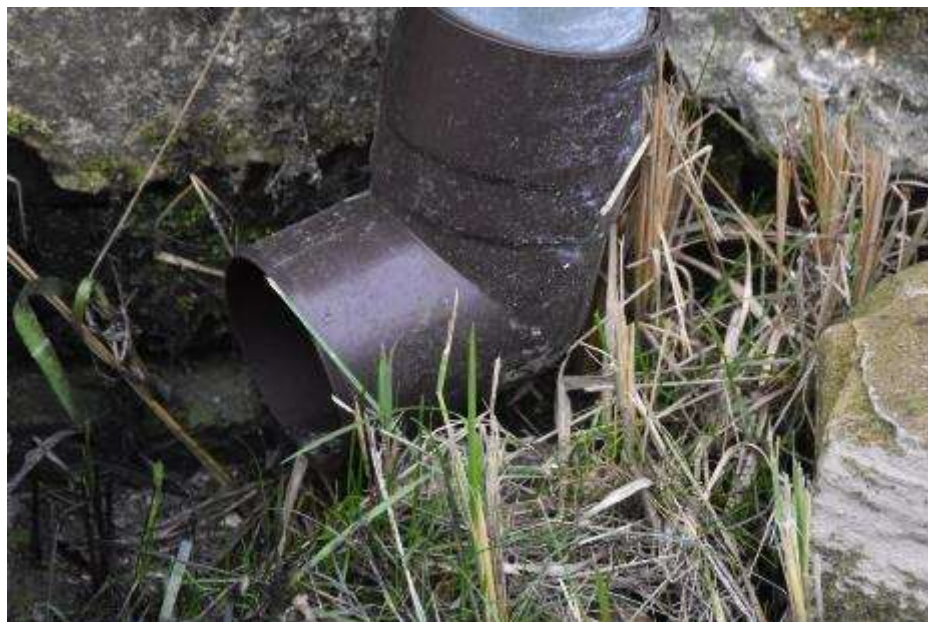
- rura spustowa na filarze ósmym od zachodu zakończona kolaniem; woda odprowadzona bezpośrednio na teren;

**Fot. 266.** Fragment elewacji północnej: rura spustowa na filarze ósmym od zachodu zakończona kolaniem; woda odprowadzona bezpośrednio na teren;

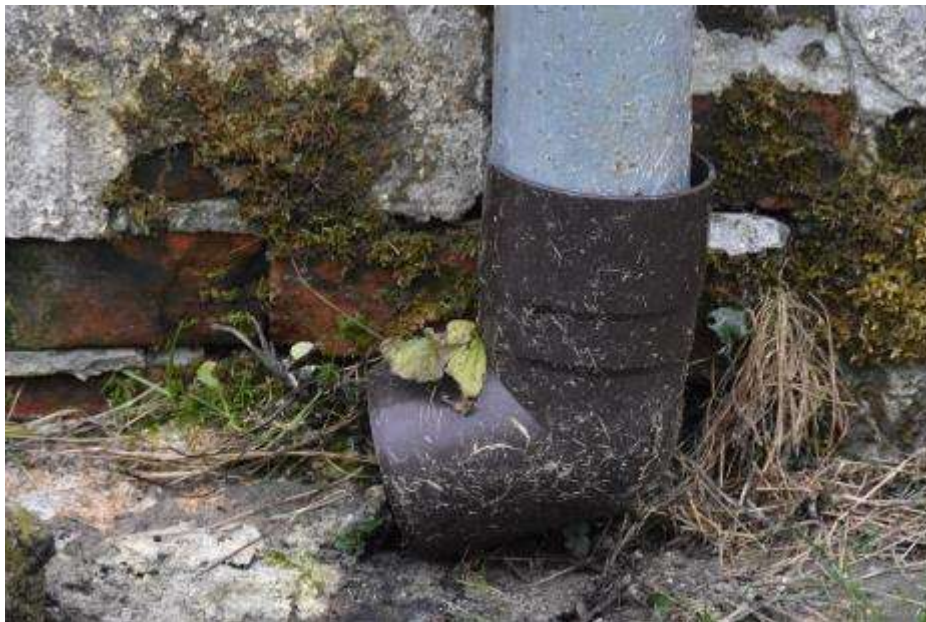
- rura spustowa na filarze jedenastym od zachodu zakończona kolanem; woda odprowadzona bezpośrednio na teren;

**Fot. 267.** Fragment elewacji północnej: rura spustowa na filarze jedenastym od zachodu zakończona kolanem; woda odprowadzona bezpośrednio na teren;

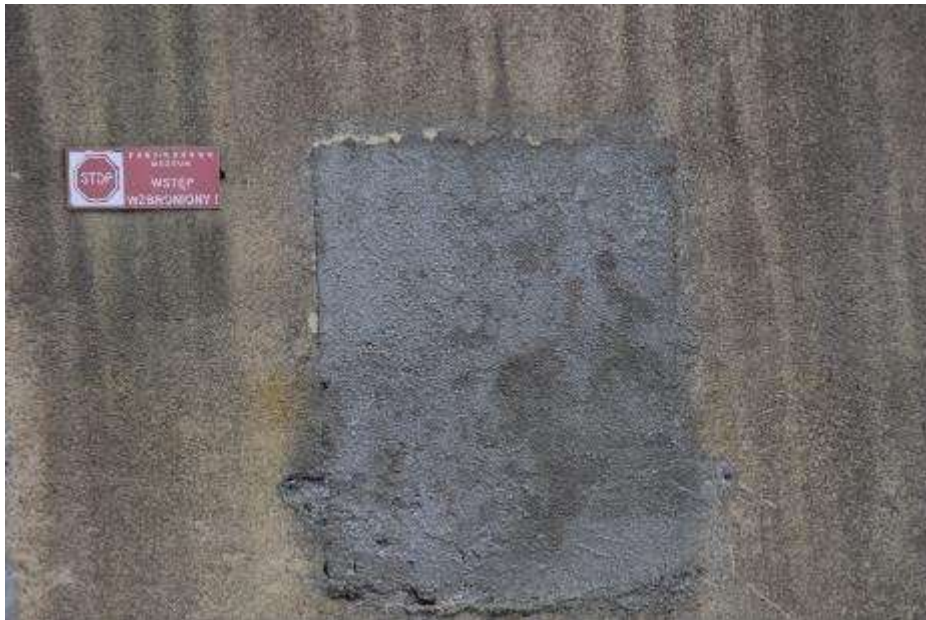
- skrajny otwór okienny od strony południowej zamurowany;

**Fot. 273:** Fragment elewacji zachodniej: skrajny otwór okienny od strony południowej zamurowany;

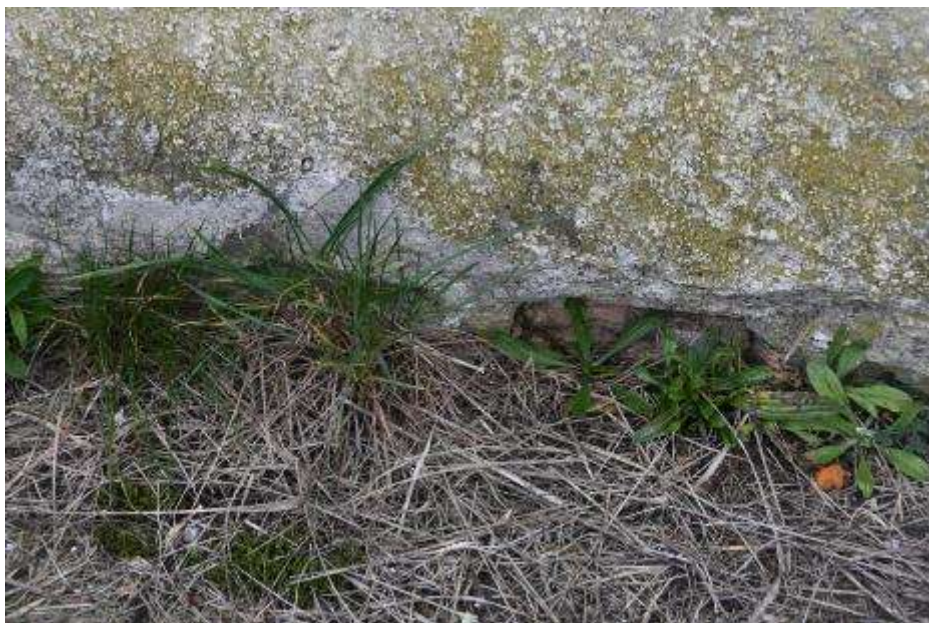
**Fot. 277:** Fragment elewacji zachodniej: w szczelinie pomiędzy opaską a elewacją wegetacja roślin jednorocznych;

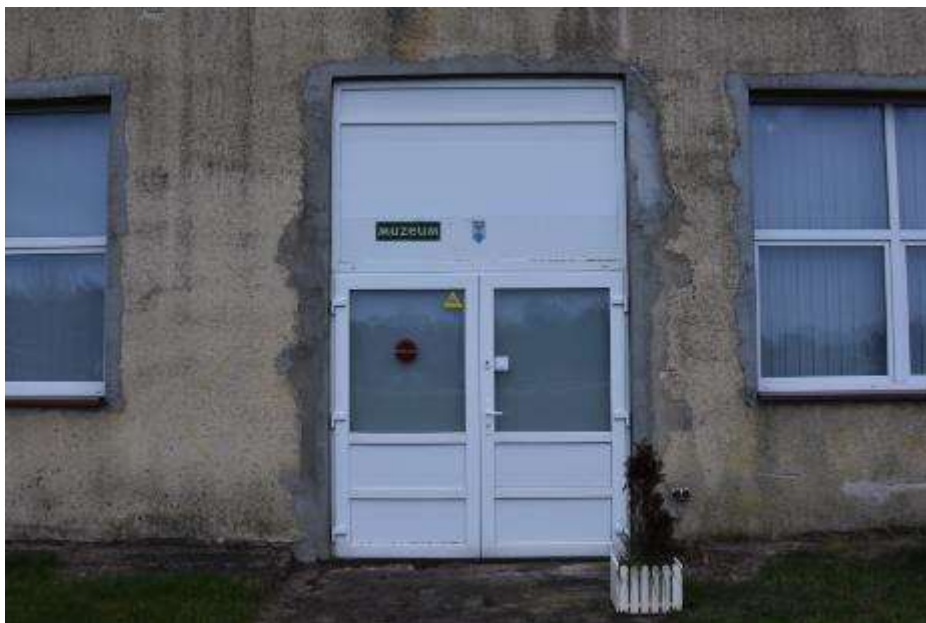
**Fot. 281:** Fragment elewacji zachodniej: otwór drzwiowy utworzony poprzez usunięcie partii podokiennej;

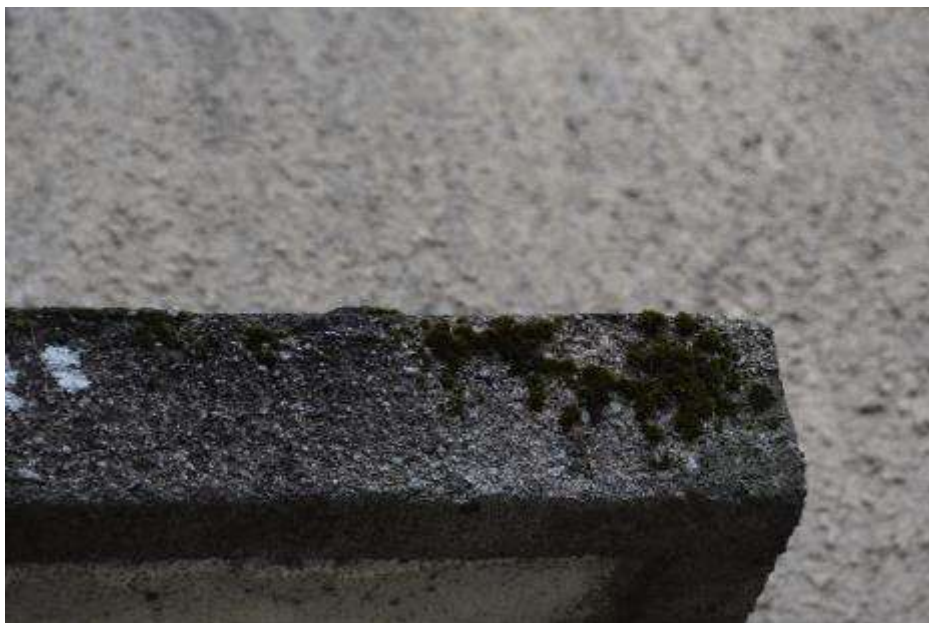
**Fot. 285:** Fragment elewacji zachodniej: wegetacja mchów;
