**Załącznik nr 1:**  
**Opis stanu technicznego na dzień 21.11.2019 r.**

**HANGAR LOTNICZY**  
**ROGOWO GMINA MRZEŻYNO**

**Opis stanu istniejącego na dzień 21.11.2019 r.**  
**HANGAR LOTNICZY w miejscowości Rogowo, gm. Mrzeżyno**

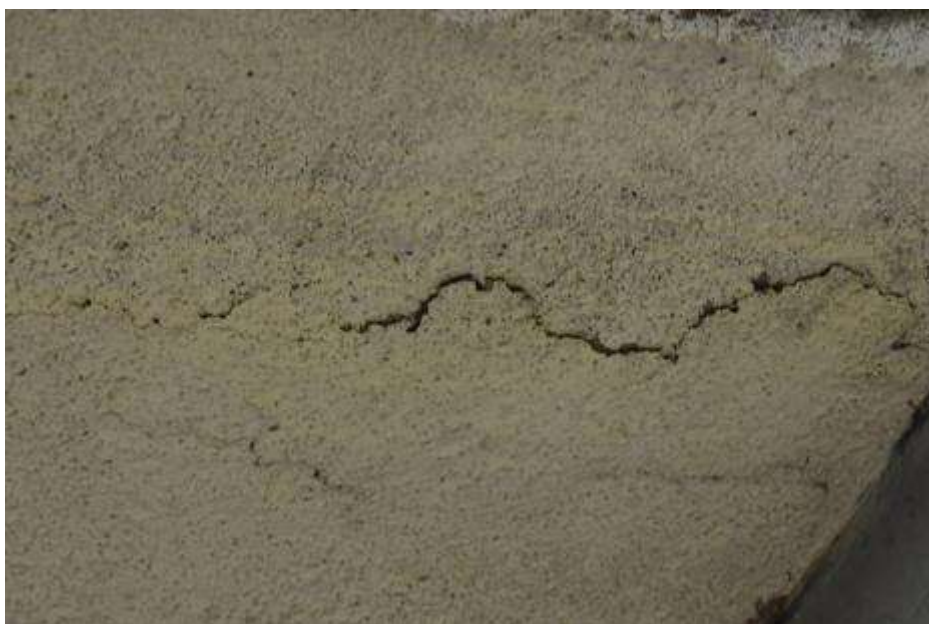
- na podniebieniu tynk odspojony; zarysowania;

**Fot. 286:** Fragment elewacji zachodniej: na podniebieniu tynk odspojony; zarysowania;

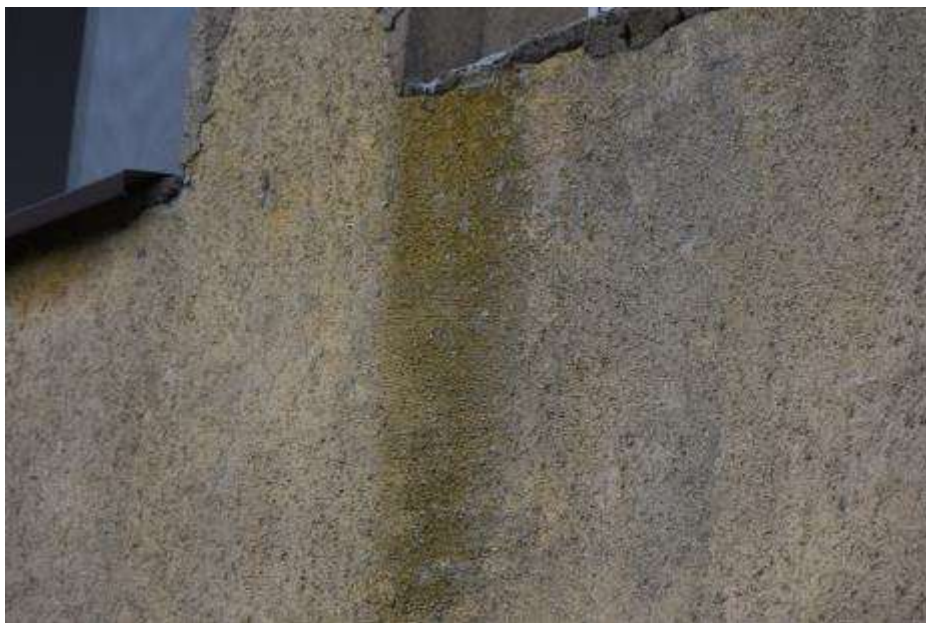
- na elewacji widoczne zacieki;

**Fot. 287:** Fragment elewacji zachodniej: na powierzchni tynku zacieki;

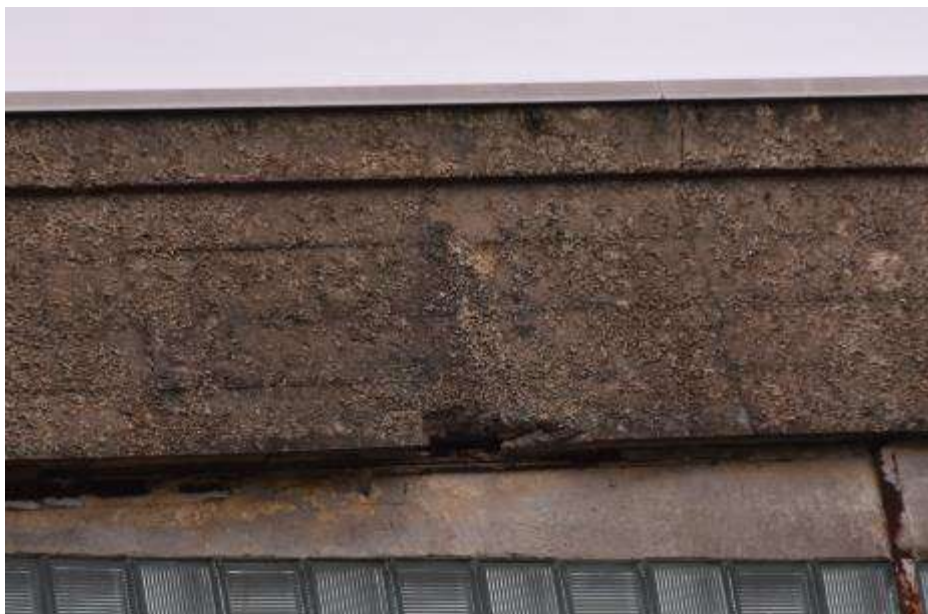
- lokalnie ubytki otuliny prętów;
- od góry ściana zabezpieczona obróbką z blachy;

**Fot. 293:** Fragment elewacji zachodniej: lokalnie ubytki otuliny prętów; od góry ściana zabezpieczona obróbką z blachy;

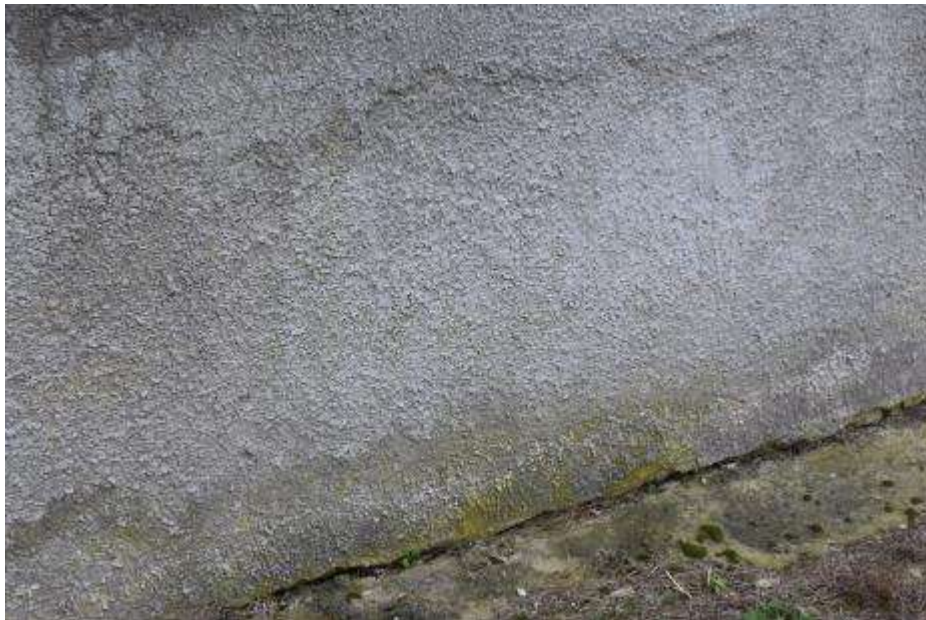
- ściana zawilgocona do wysokości parapetów okiennych;

**Fot. 295:** Fragment elewacji zachodniej: ściana zawilgocona do wysokości parapetów okiennych;

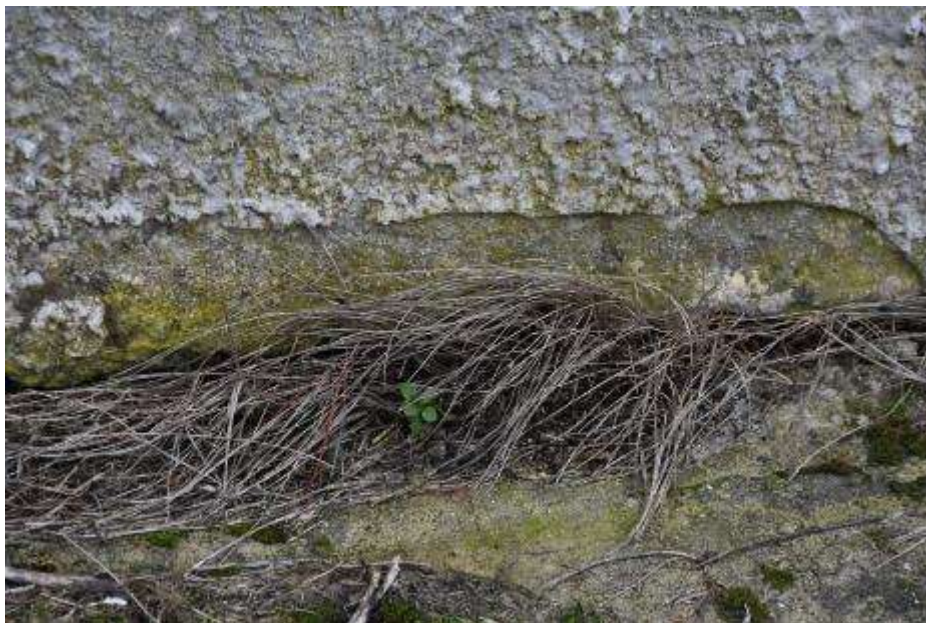
- przy elewacji opaska betonowa; w szczelinie pomiędzy opaską a elewacją wegetacji roślin trawiastych;

**Fot. 296:** Fragment elewacji zachodniej: przy elewacji opaska betonowa; w szczelinie pomiędzy opaską a elewacją wegetacji roślin trawiastych;

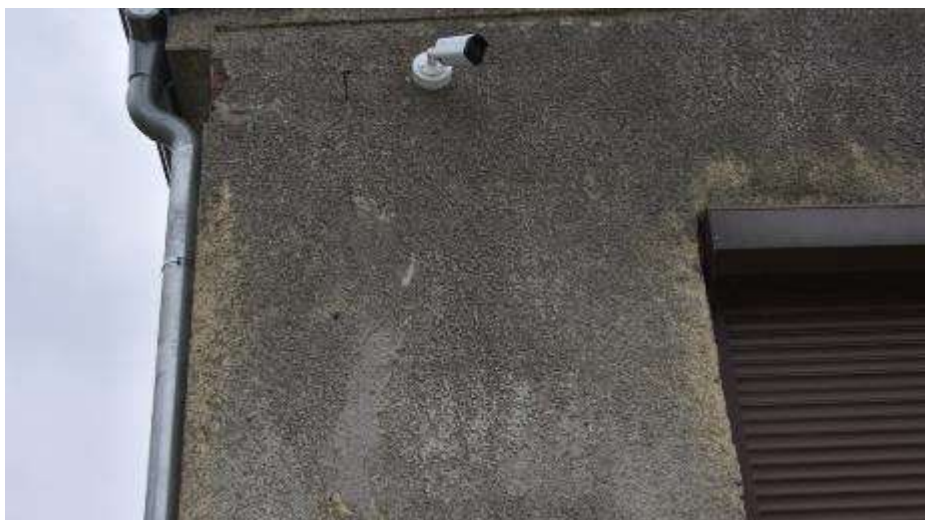
- przy narożniku od strony północnej pionowe zarysowanie w górnej części ściany;

**Fot. 297:** Fragment elewacji zachodniej: przy narożniku od strony północnej pionowe zarysowanie w górnej części ściany;

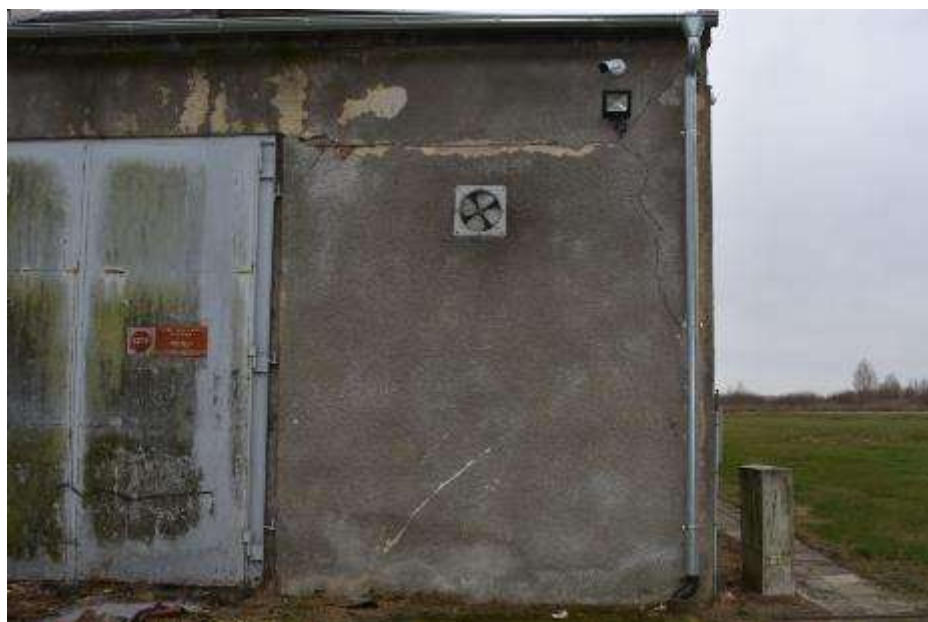
- ściana murowana; tynkowana; warstwa zewnętrzna tzw. „baranek”;
- przy narożniku północno-zachodnim pęknięcia o zróżnicowanym przebiegu;

**Fot. 300:** Fragment elewacji północnej: ściana murowana; tynkowana; warstwa zewnętrzna tzw. „baranek”; przy narożniku północno-zachodnim pęknięcia o zróżnicowanym przebiegu;

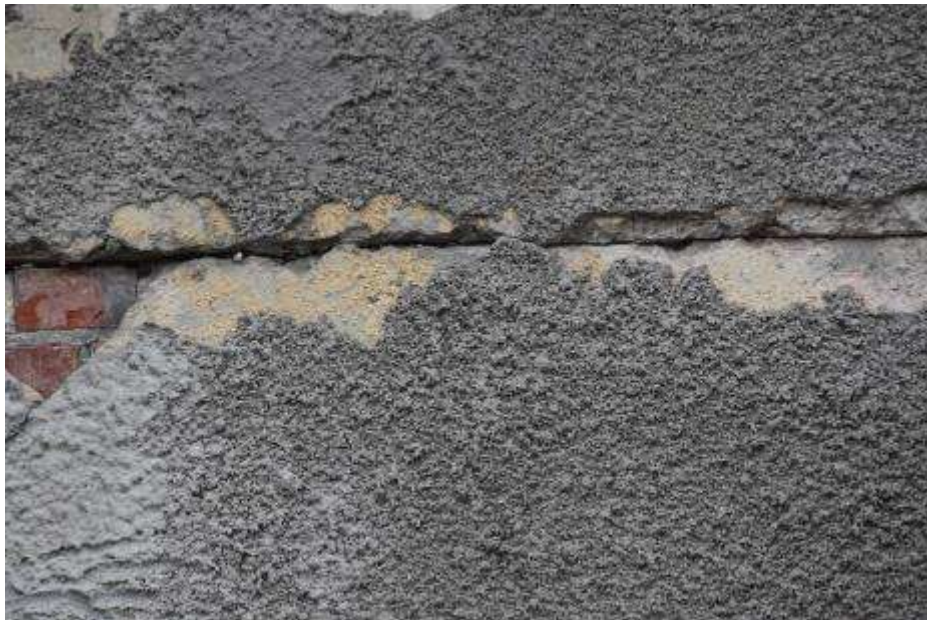
- pęknięcie pionowe na wysokości nadproża bramy garażowej;

**Fot. 301:** Fragment elewacji północnej: pęknięcie pionowe na wysokości nadproża bramy garażowej;

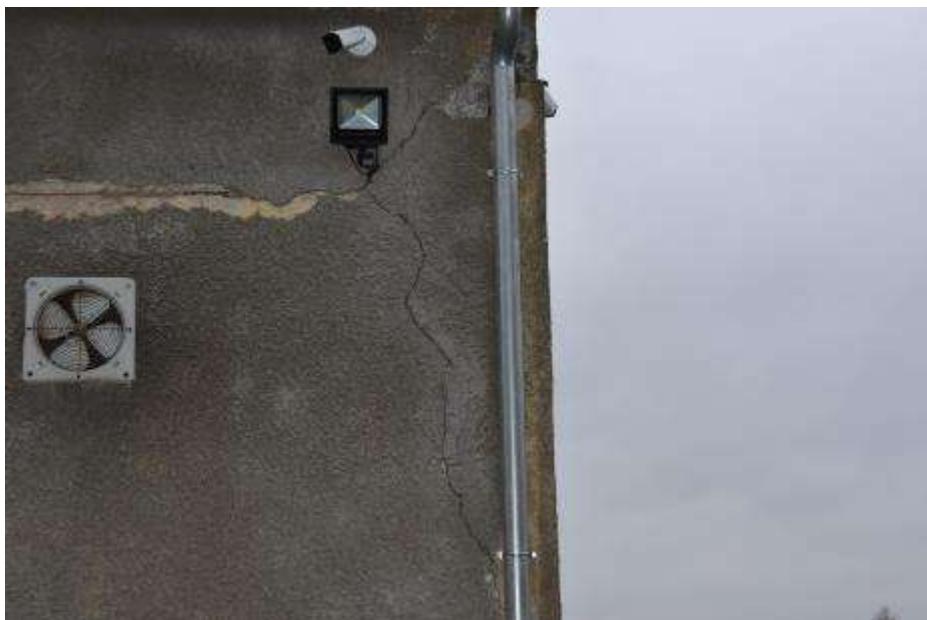
- zarysowanie ukośne od gzymsu do gruntu;

**Fot. 302:** Fragment elewacji północnej: zarysowanie ukośne od gzymsu do gruntu;

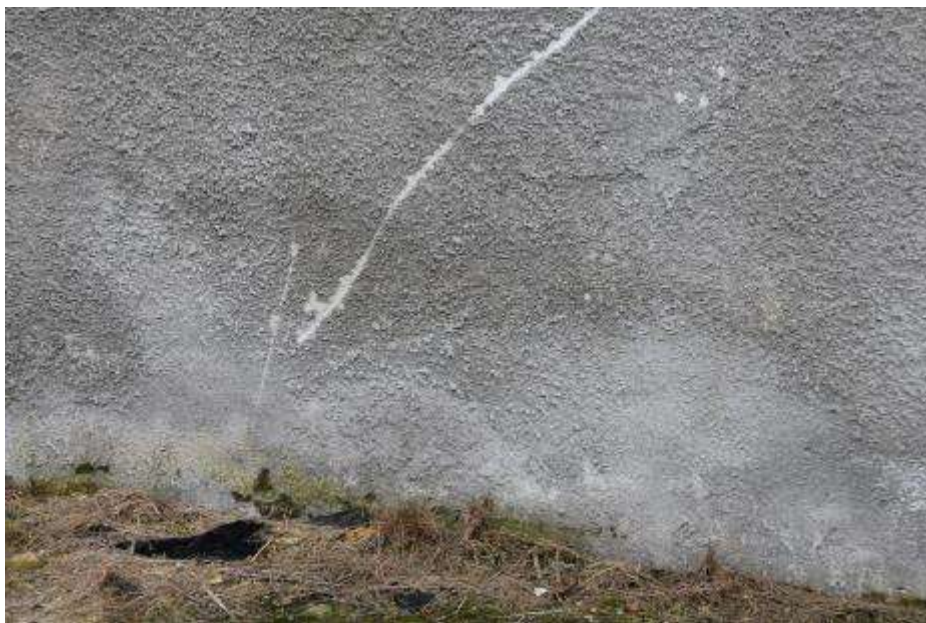
- w dolnej części ściana zawilgocona; tynk skorodowany; odspojony od podłoża;

**Fot. 303:** Fragment elewacji północnej: w dolnej części ściana zawilgocona; tynk skorodowany; odspojony od podłoża;

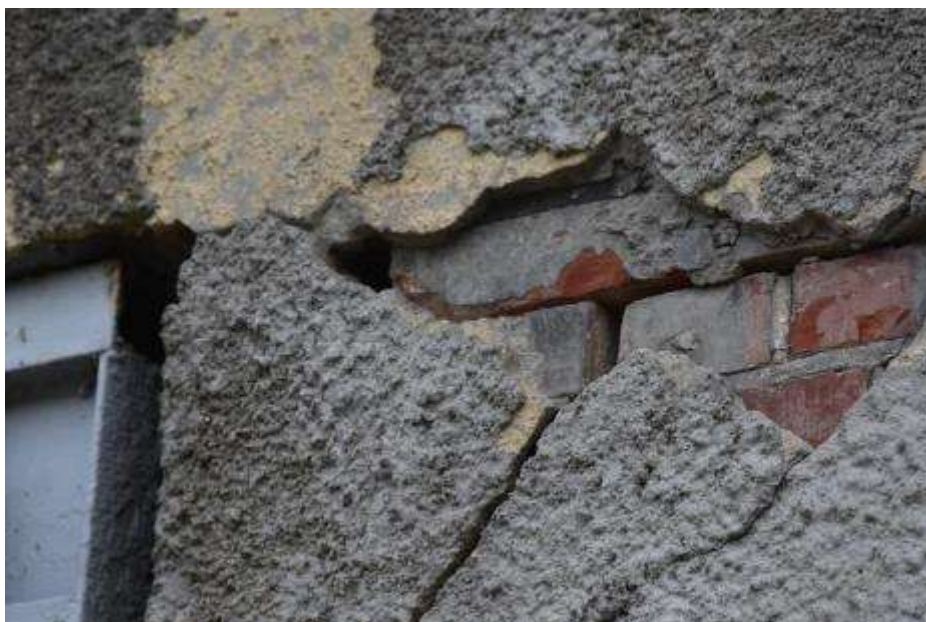
- w rejonie otworu bramnego tynk odpada;

**Fot. 304:** Fragment elewacji północnej: w rejonie otworu bramnego tynk odpada;

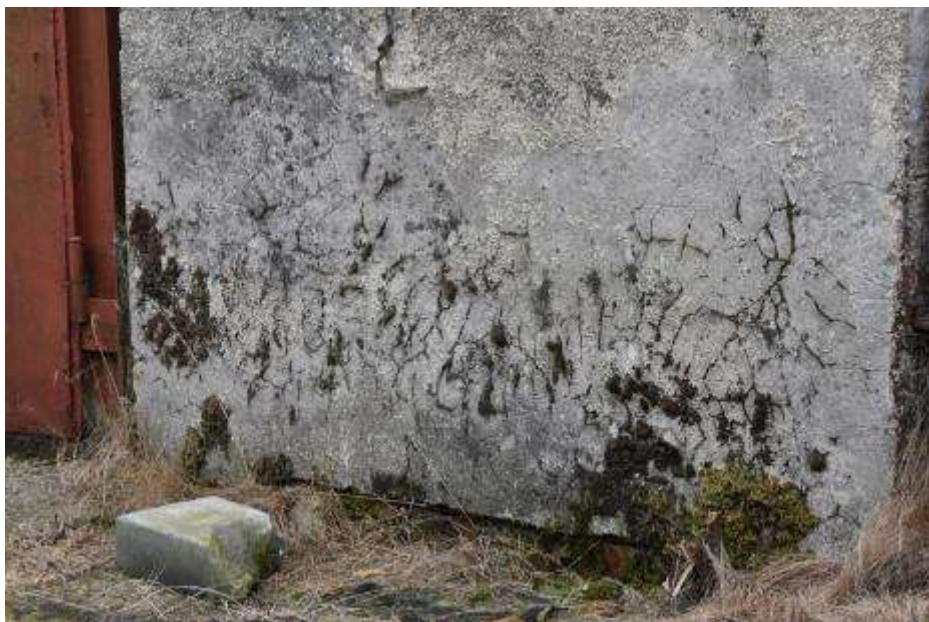
- filarki zawilgocone w dolnej części; na powierzchni wegetacja mchów i porostów;

**Fot. 308:** Fragment elewacji północnej: filarki zawilgocone w dolnej części; na powierzchni wegetacja mchów i porostów;

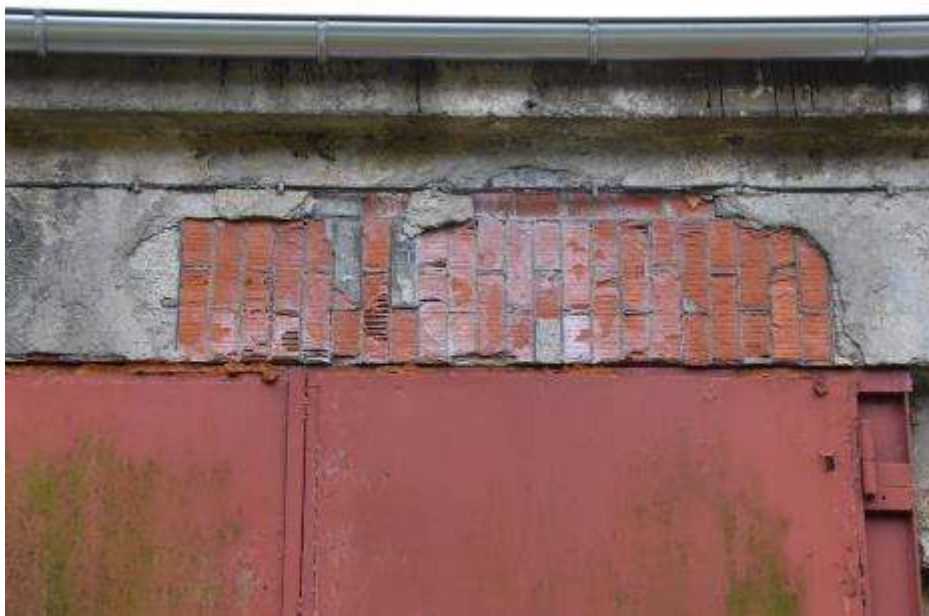
- rozległy ubytek tynku na nadprożu bramy w osi szóstej od zachodu; uszkodzenia lica cegły;

**Fot. 309:** Fragment elewacji frontowej: rozległy ubytek tynku na nadprożu bramy w osi szóstej od zachodu; uszkodzenia lica cegły;

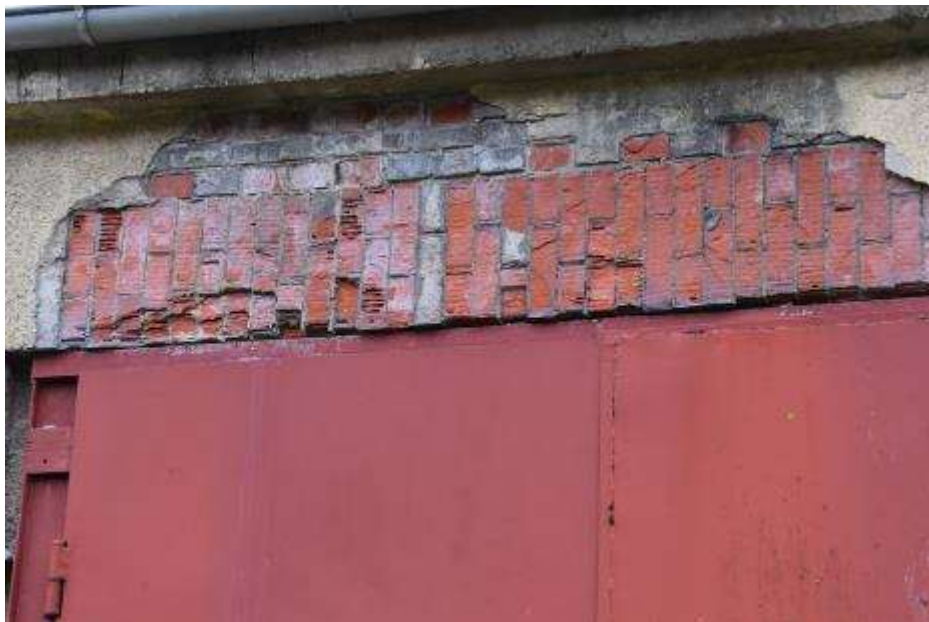
- rozległy ubytek tynku na nadprożu bramy w osi trzynastej i czternastej od zachodu; uszkodzenia lica cegły;

**Fot. 313:** Fragment elewacji północnej: rozległy ubytek tynku na nadprożu bramy w osi trzynastej od zachodu; uszkodzenia lica cegły;

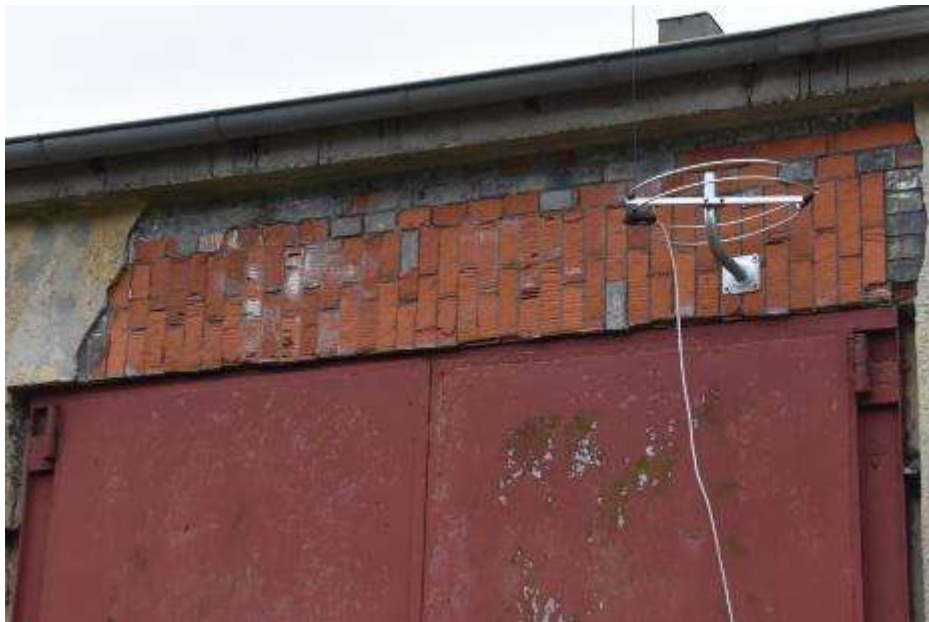
- rozległy ubytek tynku na nadprożu bramy w osi dwudziestej czwartej od zachodu; uszkodzenia lica cegły;

**Fot. 315:** Fragment elewacji północnej: rozległy ubytek tynku na nadprożu bramy w osi dwudziestej czwartej od zachodu; uszkodzenia lica cegły;

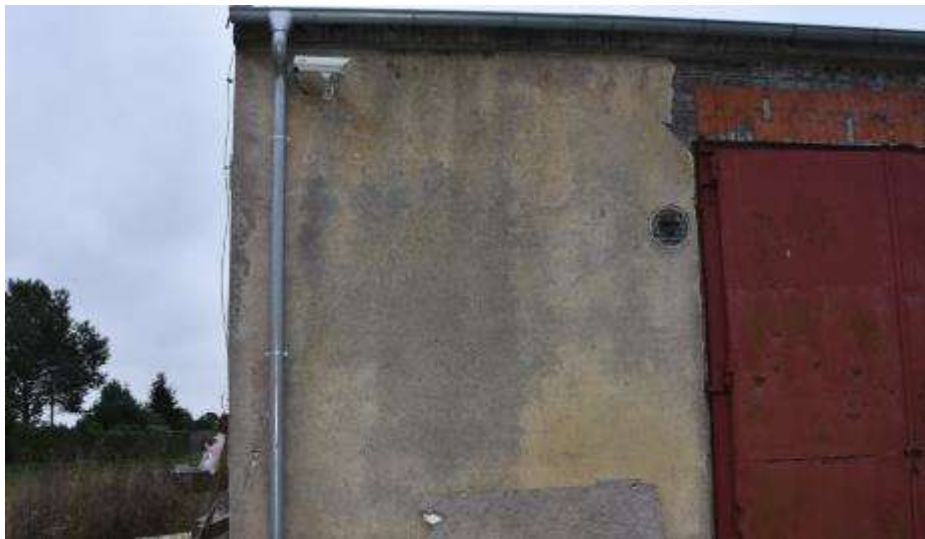
- przy narożniku północno-wschodnim zarysowania o przebiegu ukośnym o rozwarciu do 1,5 mm;

**Fot. 317:** Fragment elewacji północnej: przy narożniku północno-wschodnim zarysowania o przebiegu ukośnym o rozwarciu do 1,5 mm;

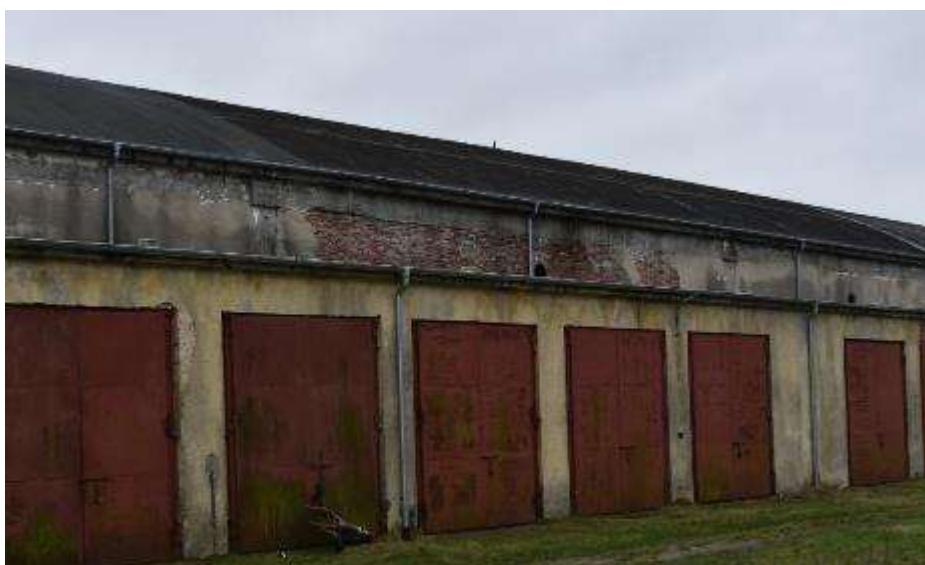
**Fot. 318:** Fragment elewacji północnej: w poziomie parteru elewacja przysłonięta budynkiem „C”; powyżej elewacja tynkowana; o konstrukcji szkieletowej; żelbetowej; wypełnienie murowane z cegły ceramicznej;

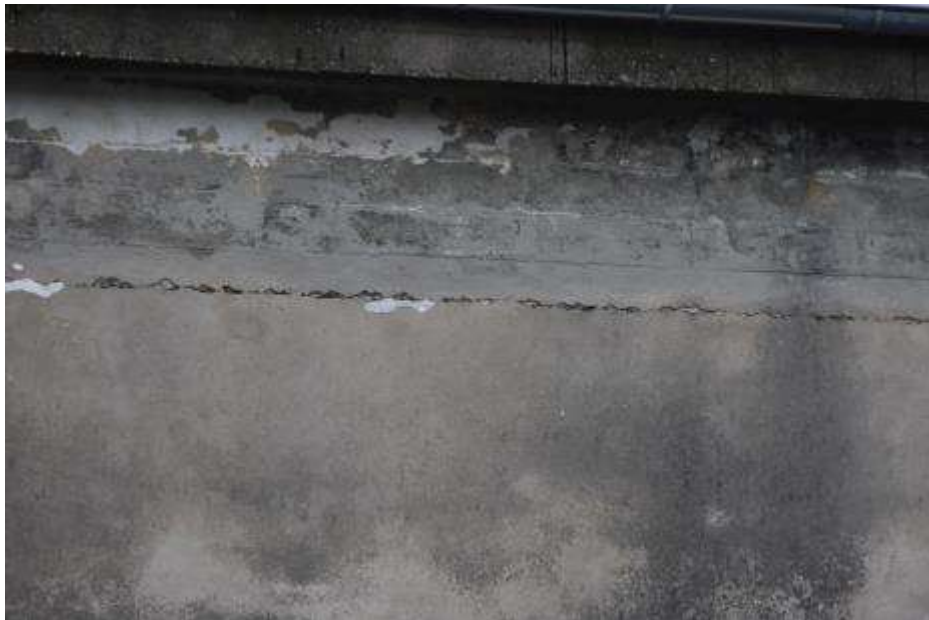
- zachowane tynki skorodowane; z licznymi zaciekami;

**Fot. 319:** Fragment elewacji północnej: zachowane tynki skorodowane; z licznymi zaciekami;

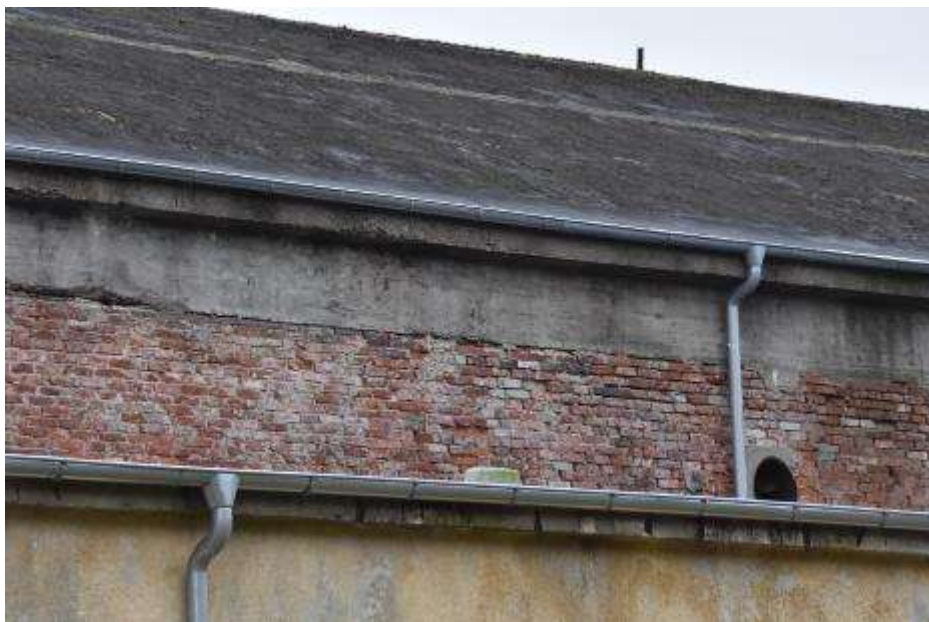
- rozległe ubytki wyprawy tynkarskiej; odsłonięta cegła skorodowana;

**Fot. 320:** Fragment elewacji północnej: rozległe ubytki wyprawy tynkarskiej; odsłonięta cegła skorodowana;

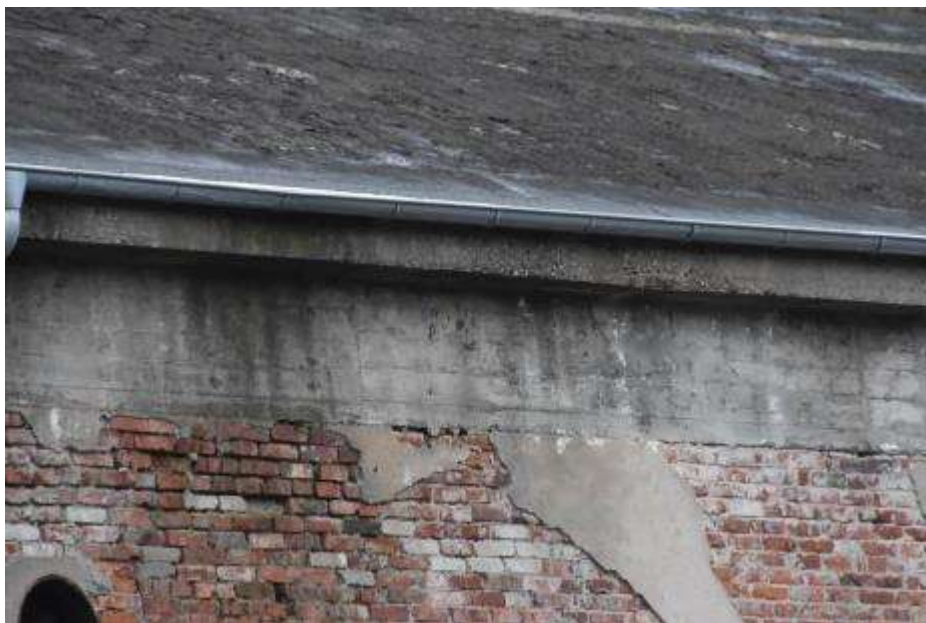
- belka wieńcząca żelbetowa; z zaciekami;

**Fot. 321:** Fragment elewacji północnej: belka wieńcząca żelbetowa; z zaciekami;

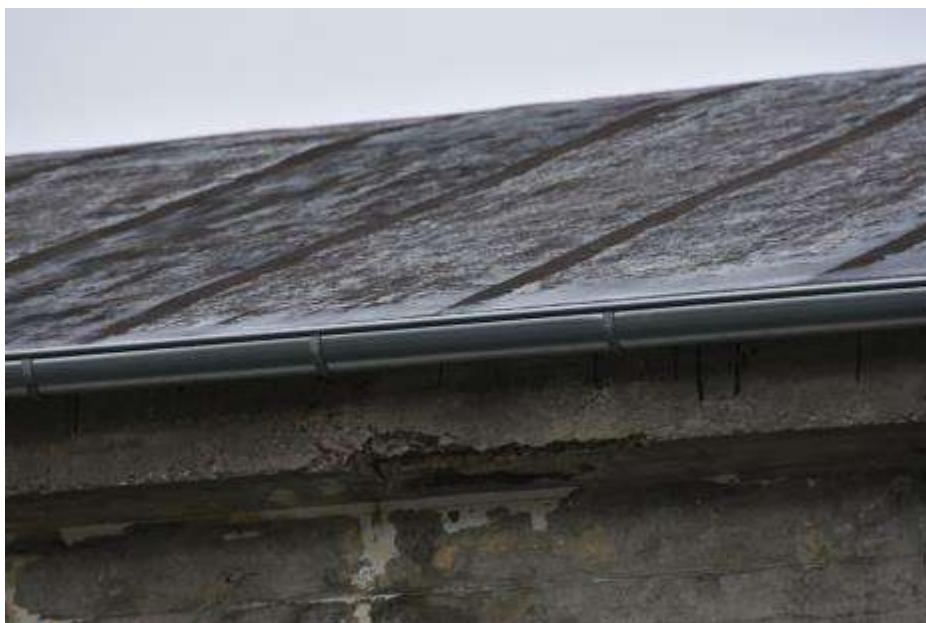
- ściana zwieńczona wysuniętym gzymsem żelbetowym; lokalnie ubytki otuliny prętów;

**Fot. 322:** Fragment elewacji północnej: ściana zwieńczona wysuniętym gzymsem żelbetowym; lokalnie ubytki otuliny prętów

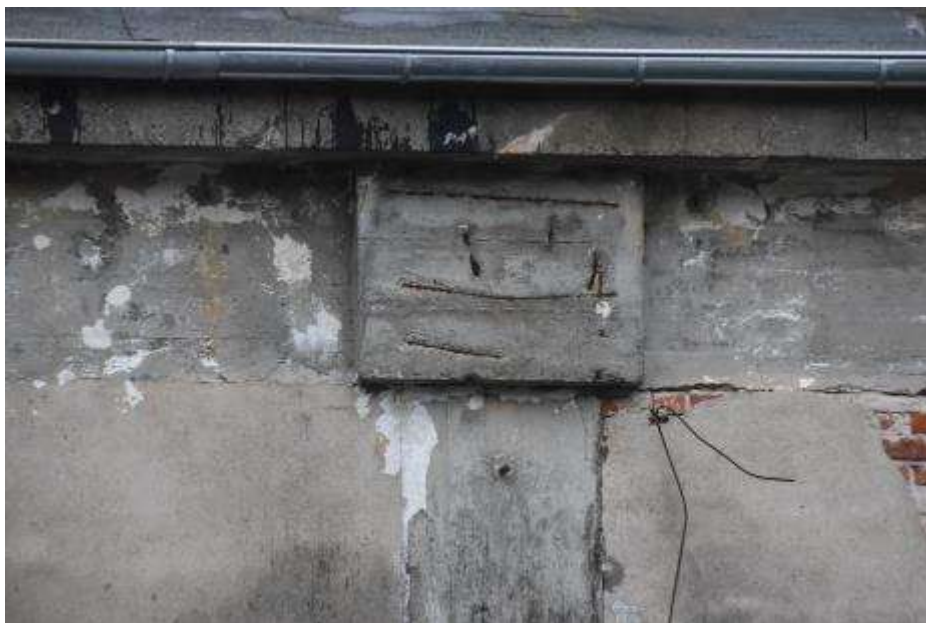
- na dźwigarze odsłonięte zbrojenie;

**Fot. 323:** Fragment elewacji północnej: na dźwigarze odsłonięte zbrojenie;

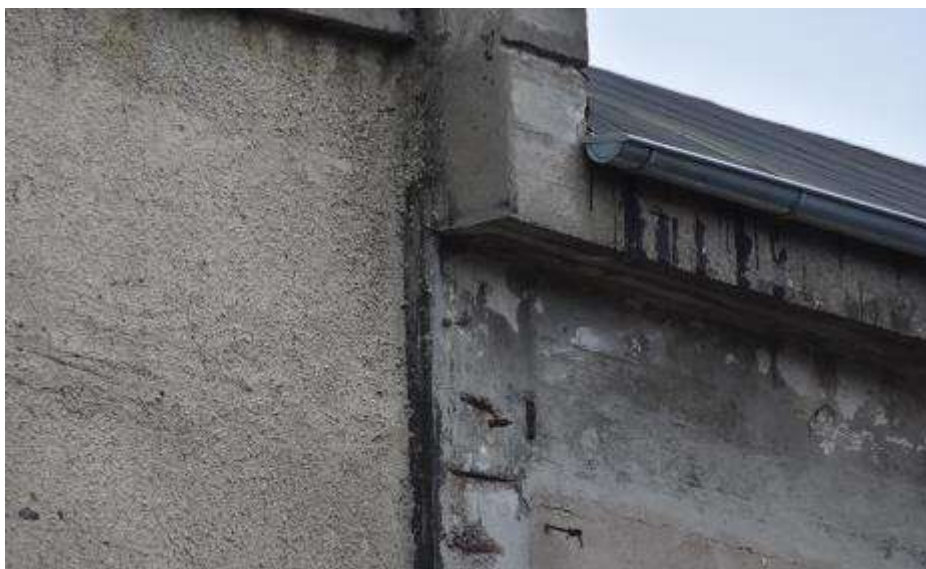
- słup narożny przy budynku „D” z ubytkami otuliny prętów; odsłonięte zbrojenie powierzchniowo skorodowane;

**Fot. 324:** Fragment elewacji północnej: słup narożny przy budynku „D” z ubytkami otuliny prętów; odsłonięte zbrojenie powierzchniowo skorodowane;

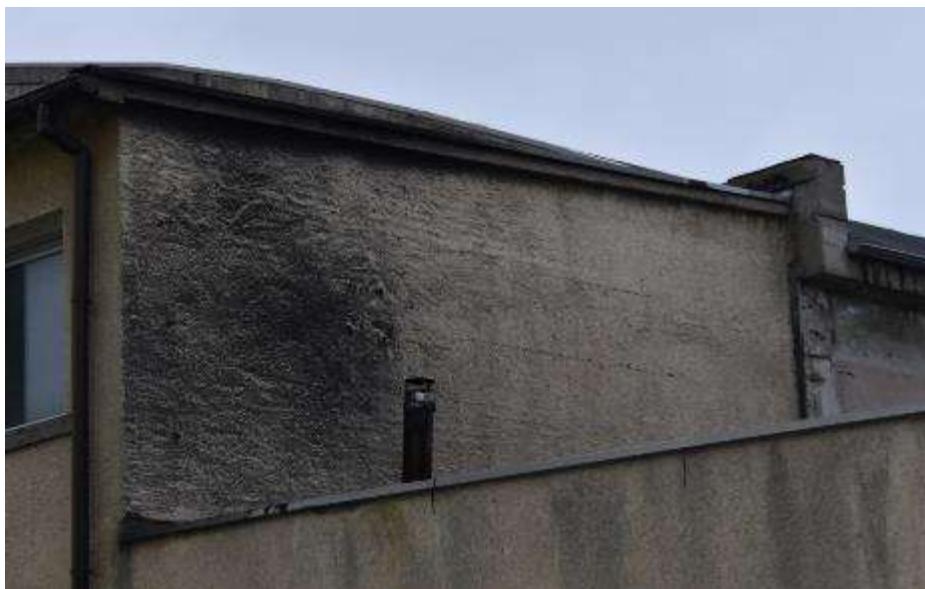
- na powierzchni ciemne naloty;

**Fot. 325:** Fragment elewacji północnej: elewacja tynkowana; warstwa zewnętrzna tzw. „baranek”; na powierzchni ciemne naloty;

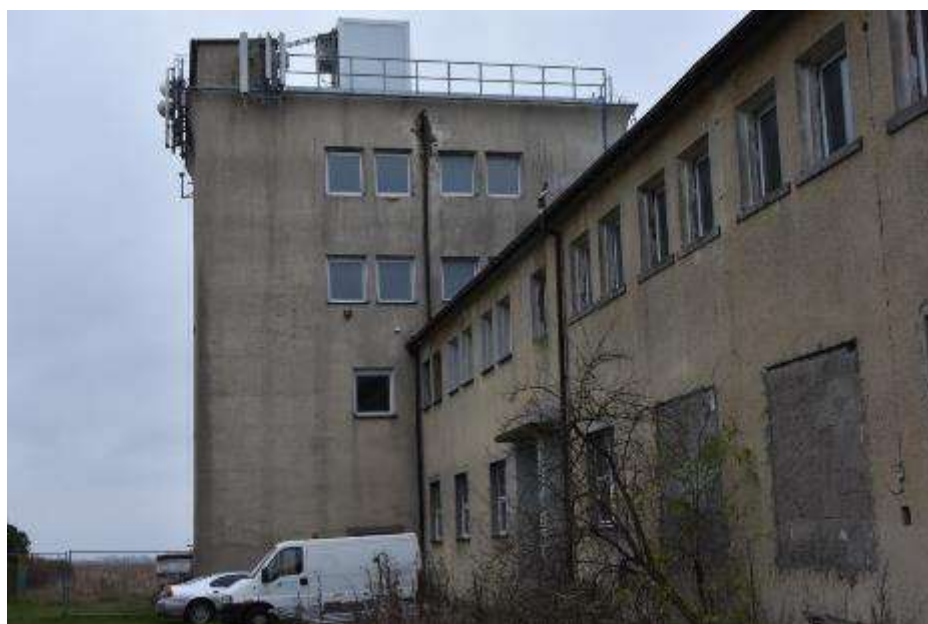
**Fot. 326:** Fragment elewacji północnej: budynek 4-kondygnacyjny; elewacja tynkowana; otwory okienne w kształcie zbliżonym do kwadratu;

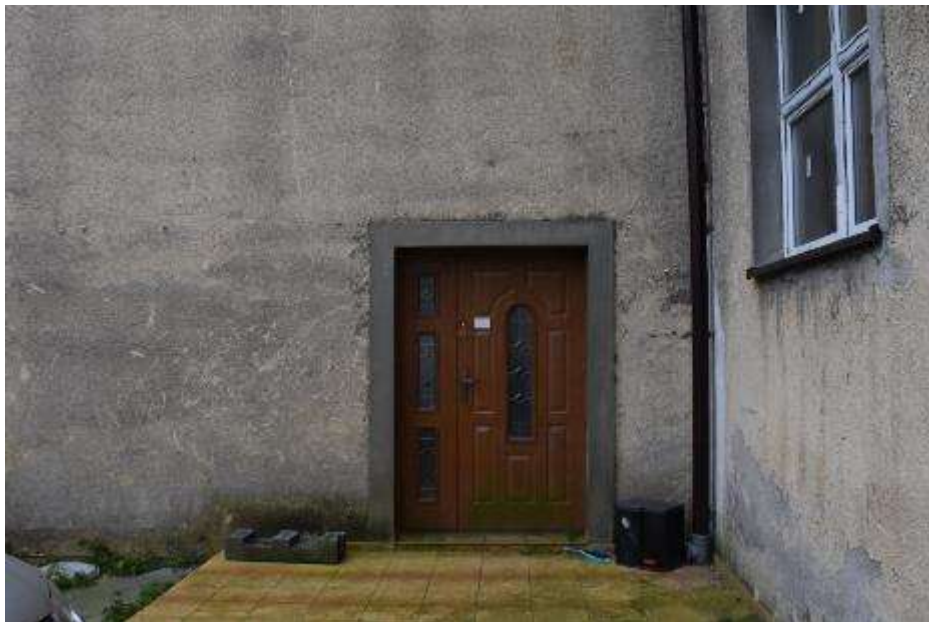
**Fot. 327:** Fragment elewacji północnej: w poziomie parteru otwór drzwiowy; ujęty opaską wykonaną w tynku;

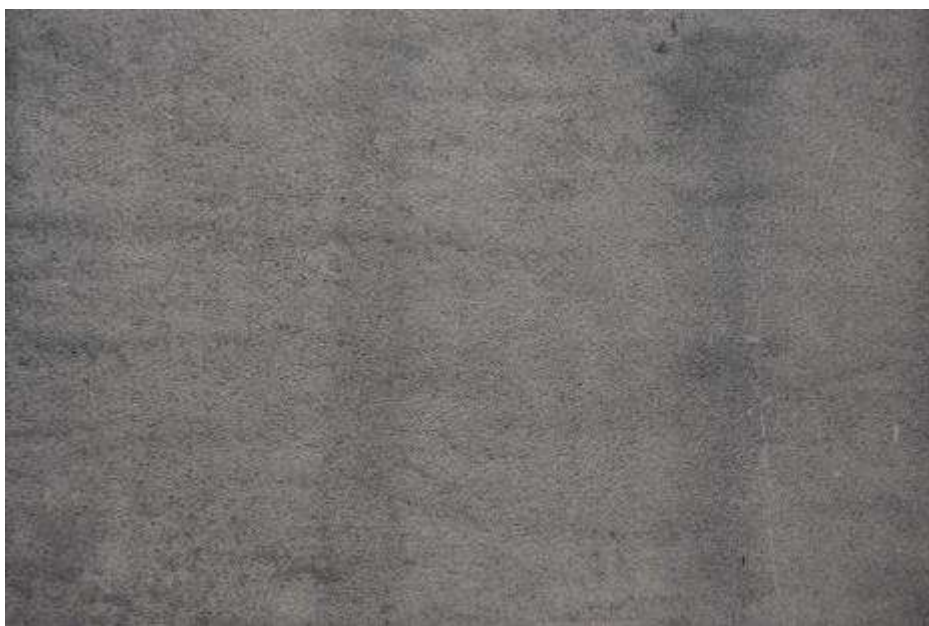
- tynk z warstwą zewnętrzną tzw. „barankiem”; na powierzchni zacieki;

**Fot. 328:** Fragment elewacji północnej: tynk z warstwą zewnętrzną tzw. „barankiem”; na powierzchni zacieki;

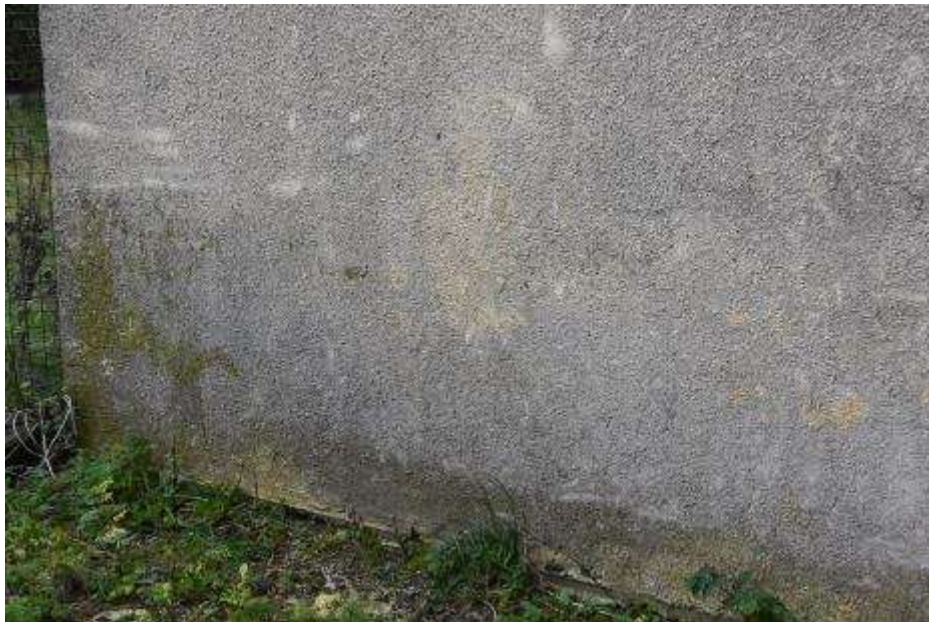
- w dolnej części ściana zawilgocona;

**Fot. 329:** Fragment elewacji północnej: w dolnej części ściana zawilgocona;

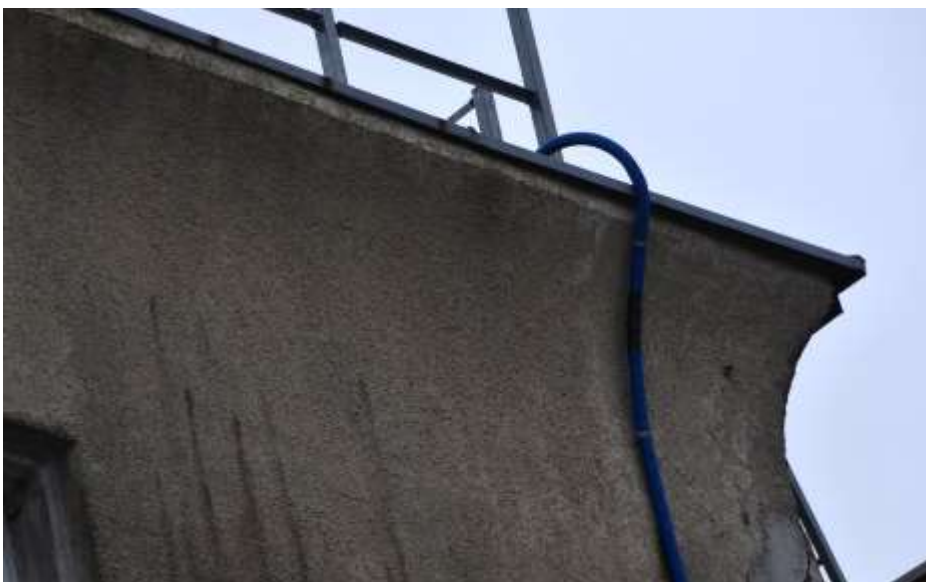
**Fot. 332:** Fragment elewacji północnej: ściana zwieńczona wyoblonym gzymsem; od góry zabezpieczona obróbką z blachy;

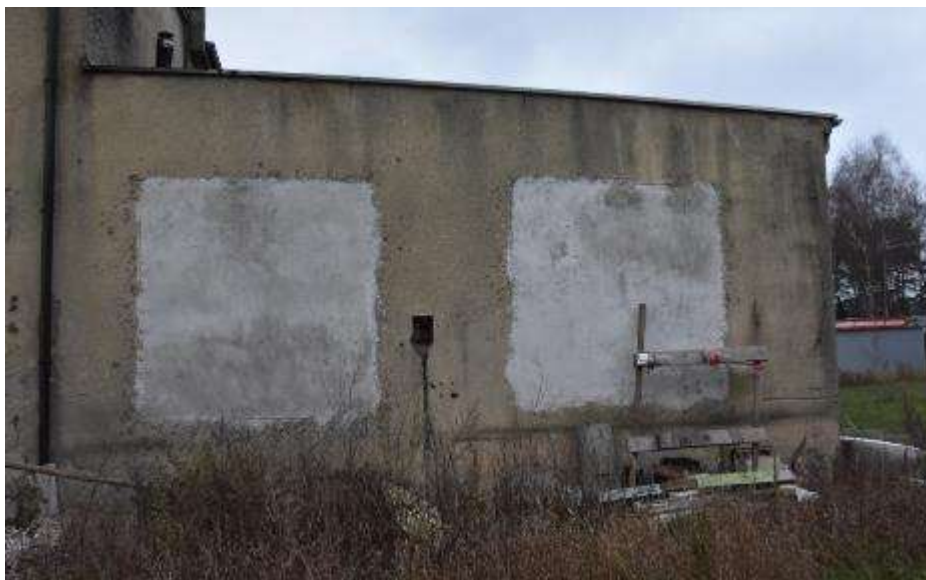
- budynek parterowy; elewacja tynkowana; z warstwą zewnętrzną tzw. „barankiem”;
- w ścianie pierwotnie 2 otwory okienne; obecnie zamurowane; otynkowane;

**Fot. 333:** Fragment elewacji wschodniej: elewacja tynkowana; z warstwą zewnętrzną tzw. „barankiem”; otwory okienne obecnie zamurowane; otynkowane;

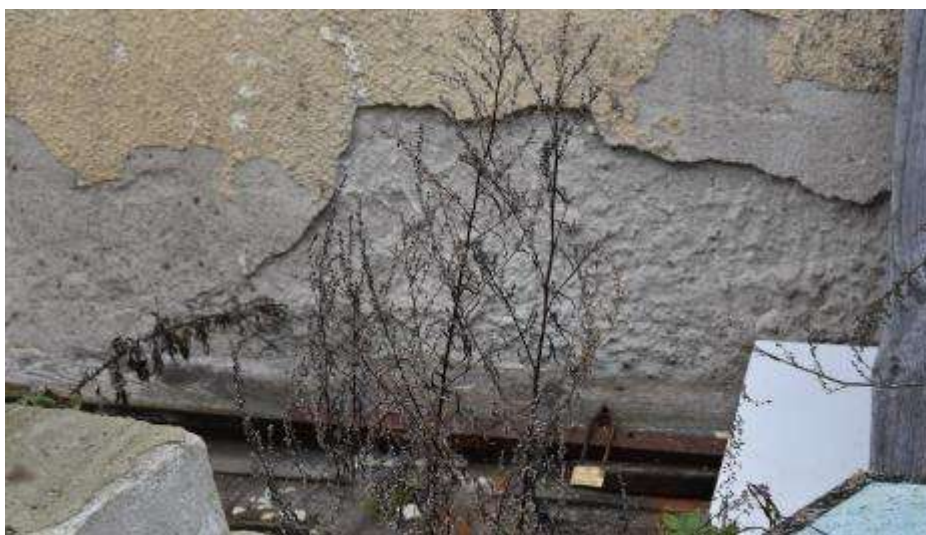
- w dolnej części ściana zawilgocona; tynk skorodowany; we fragmentach odpada;

**Fot. 334:** Fragment elewacji wschodniej: w dolnej części ściana zawilgocona; tynk skorodowany; we fragmentach odpada;

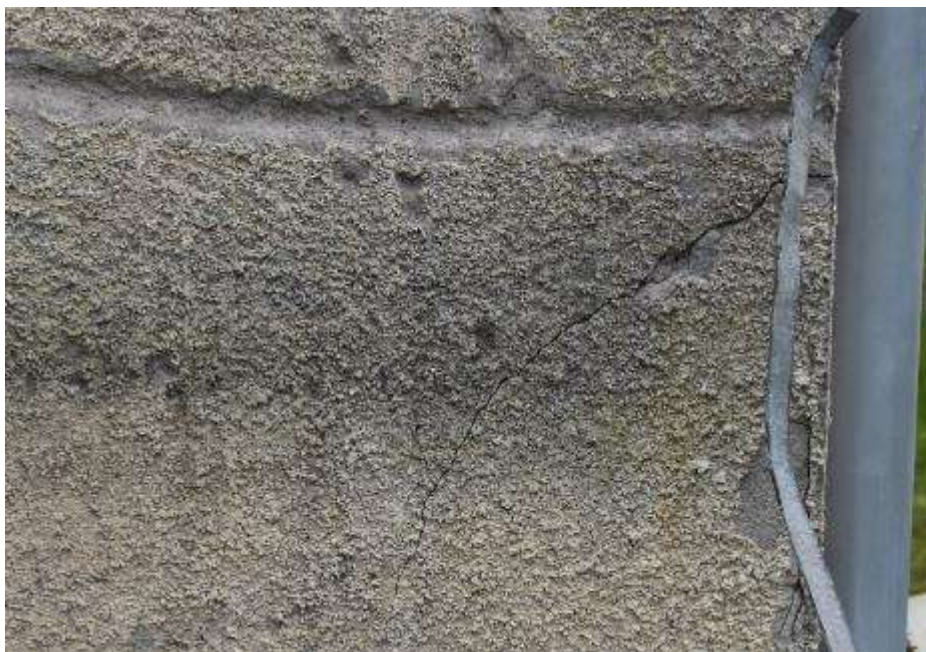
- w narożniku północno-wschodnim zarysowanie o przebiegu ukośnym;

**Fot. 335:** Fragment elewacji wschodniej: w narożniku północno-wschodnim zarysowanie o przebiegu ukośnym;

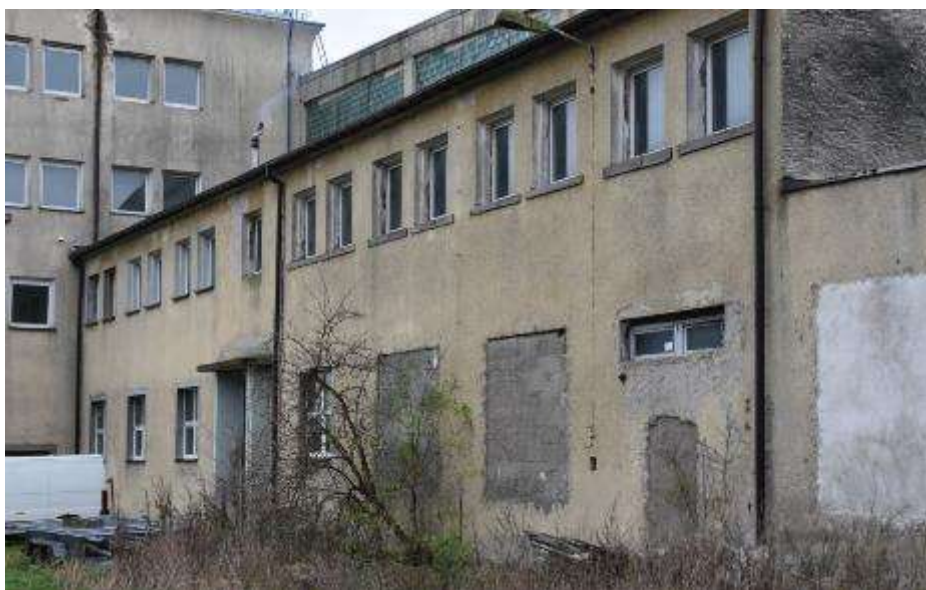
**Fot. 336:** Fragment elewacji wschodniej: warstwa zewnętrzna tynku tzw. „baranek”;

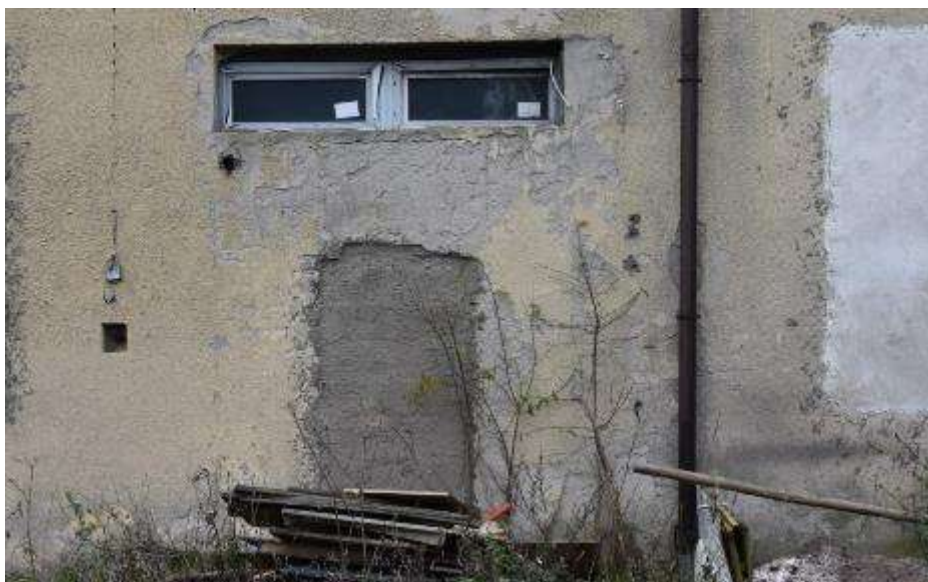
- skrajny otwór drzwiowy oraz 2 otwory okienne od strony północnej zamurowane;

**Fot. 337:** Fragment elewacji wschodniej: skrajny otwór drzwiowy od strony północnej zamurowany;

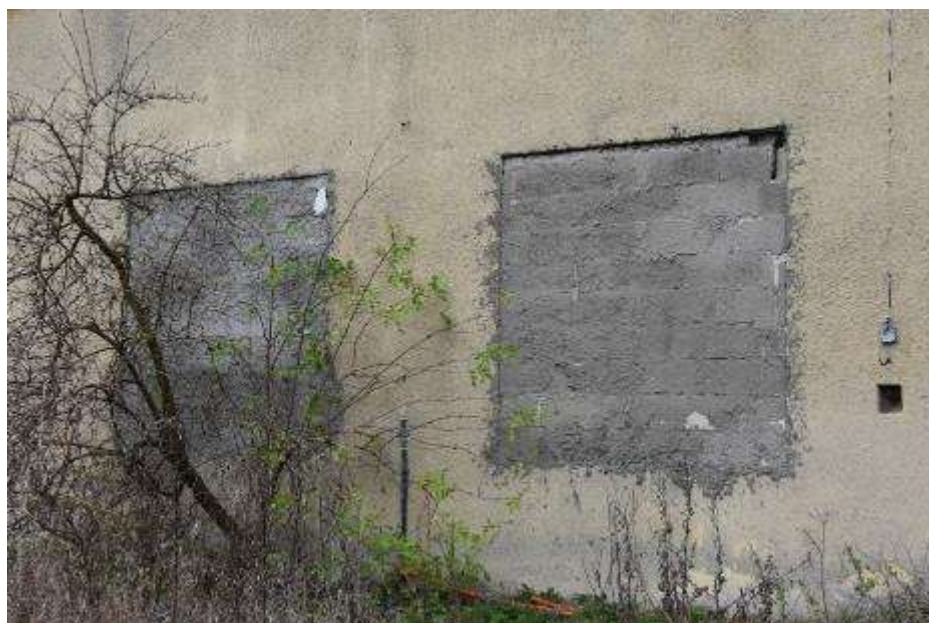
- zamurowanie bloczkami gazobetonowymi; z obrzutką cementową;

**Fot. 338:** Fragment elewacji wschodniej: otwory okienne od strony północnej zamurowane bloczkami gazobetonowymi;

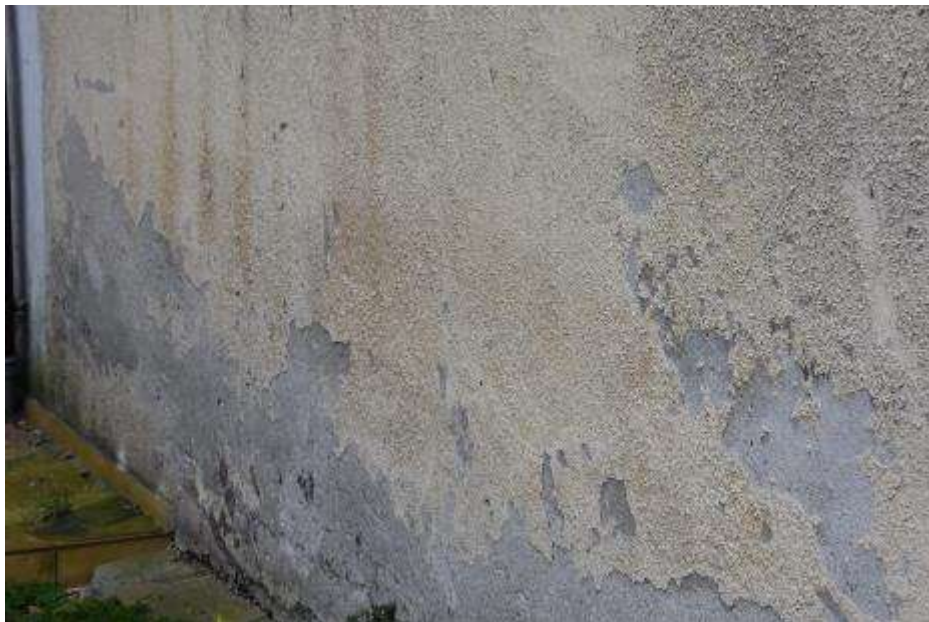
- w dolnej części ślady zawilgocenia; tynk skorodowany; ubytki warstwy zewnętrznej;

**Fot. 339:** Fragment elewacji wschodniej: w dolnej części ślady zawilgocenia; tynk skorodowany; ubytki warstwy zewnętrznej;

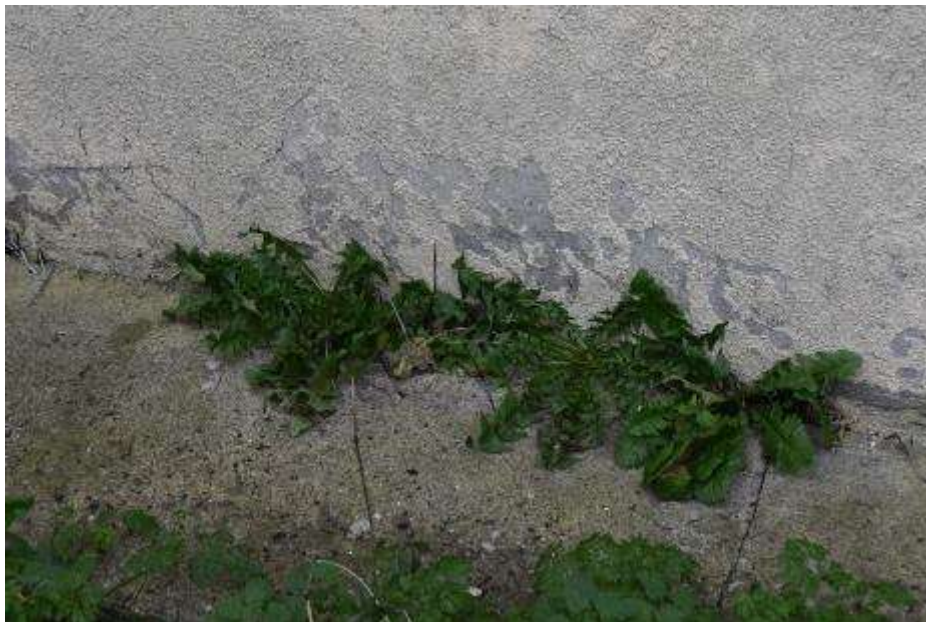
- w szczelinie pomiędzy opaską a ścianą wegetacja roślin jednorocznych;

**Fot. 341:** Fragment elewacji wschodniej: przy elewacji opaska betonowa; w szczelinie pomiędzy opaską a ścianą wegetacja roślin jednorocznych;
