**Załącznik nr 1:**  
**Opis stanu technicznego na dzień 21.11.2019 r.**

**HANGAR LOTNICZY**  
**ROGOWO GMINA MRZEŻYNO**

**Opis stanu istniejącego na dzień 21.11.2019 r.**  
**HANGAR LOTNICZY w miejscowości Rogowo, gm. Mrzeżyno**

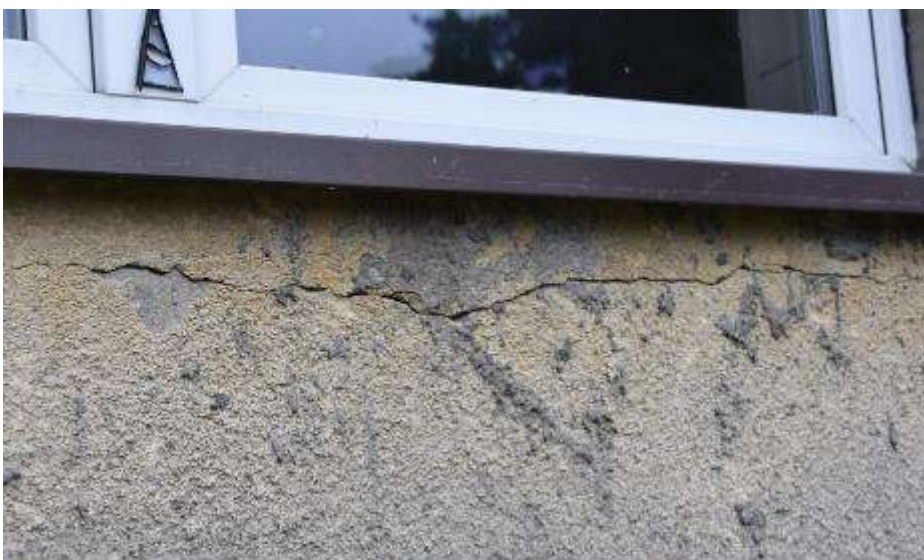
- pęknięcie pod parapetem;

**Fot. 342:** Fragment elewacji wschodniej: pęknięcie pod parapetem;

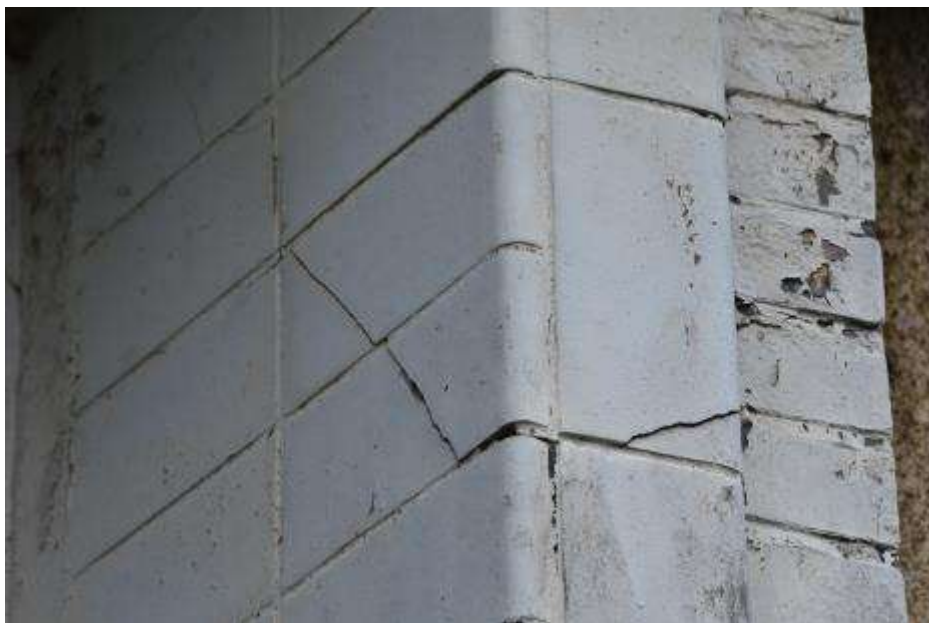
**Fot. 345:** Fragment elewacji wschodniej: w górnej części zarysowanie o przebiegu ukośnym;

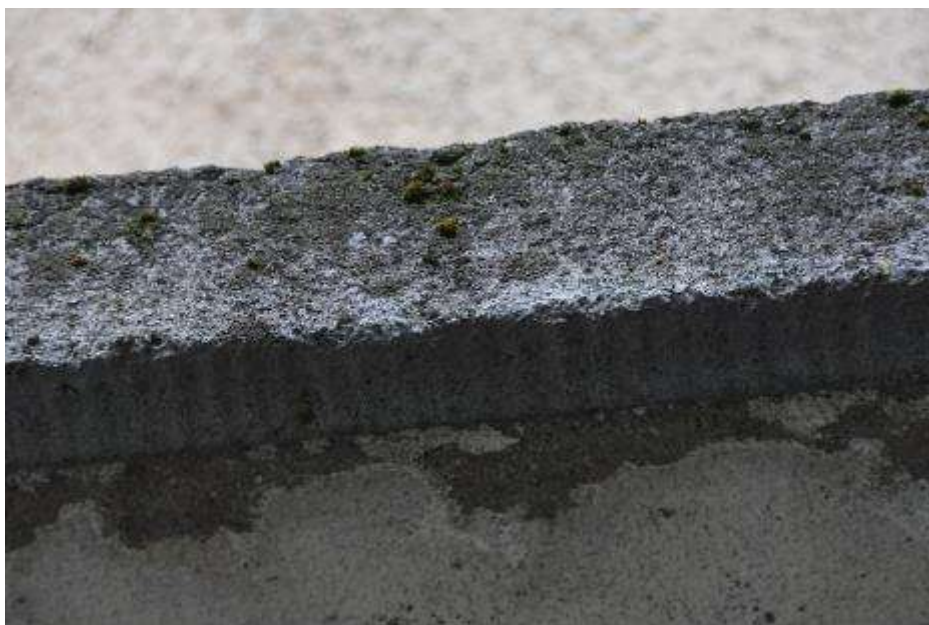
- nad wejściem daszek żelbetowy; skrajne powierzchnie gradzinowane;

**Fot. 346:** Fragment elewacji wschodniej: nad wejściem daszek żelbetowy; powierzchnie boczne gradzinowane;

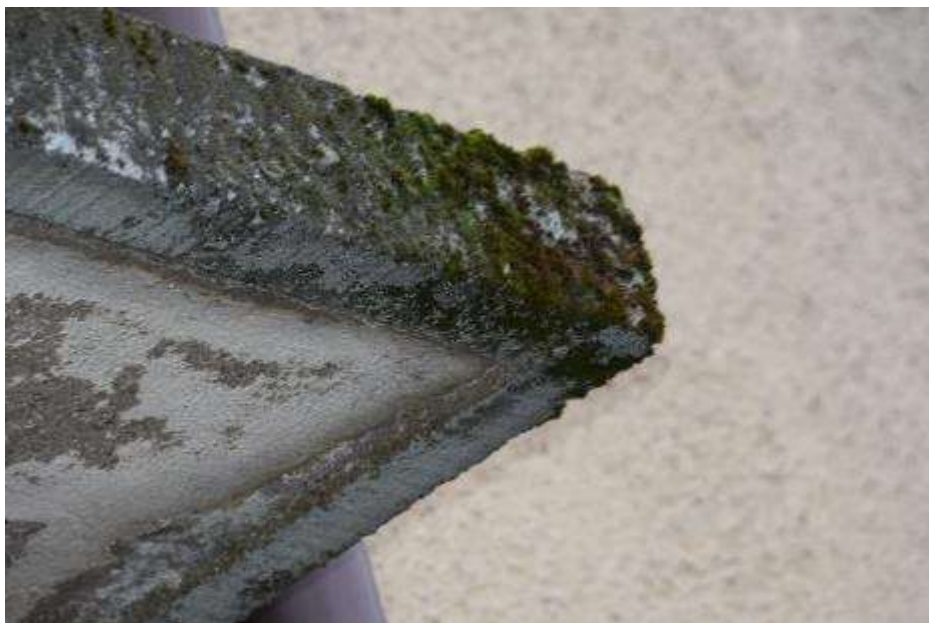
- na powierzchni bocznej wegetacja mchów;

**Fot. 347:** Fragment elewacji wschodniej: wegetacja mchów;

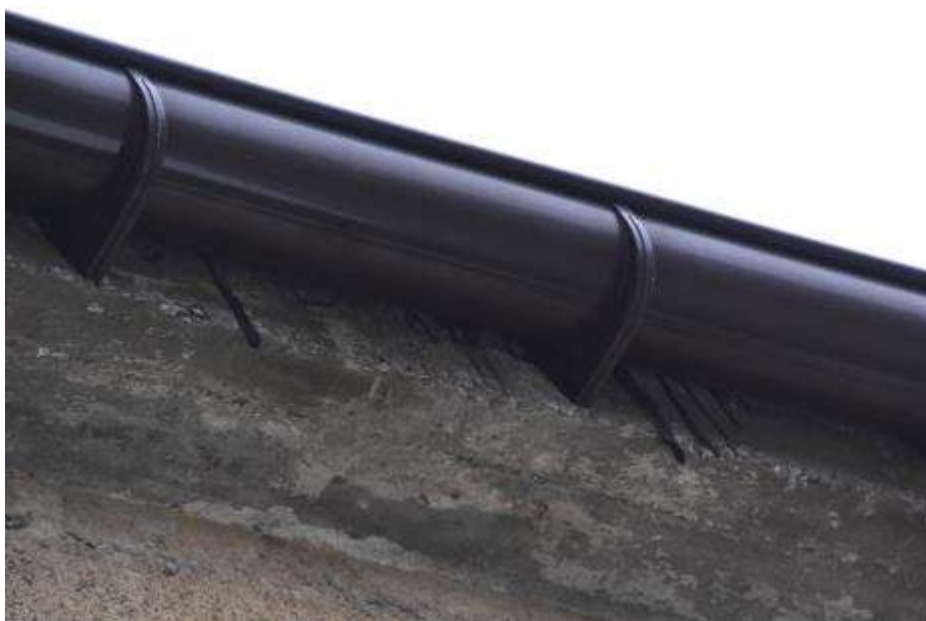
- ściana zwieńczona prostym wysuniętym gzymsem żelbetowym; na powierzchni zacieki;

**Fot. 351:** Fragment elewacji wschodniej: ściana zwieńczona prostym wysuniętym gzymsem żelbetowym; na powierzchni zacieki;

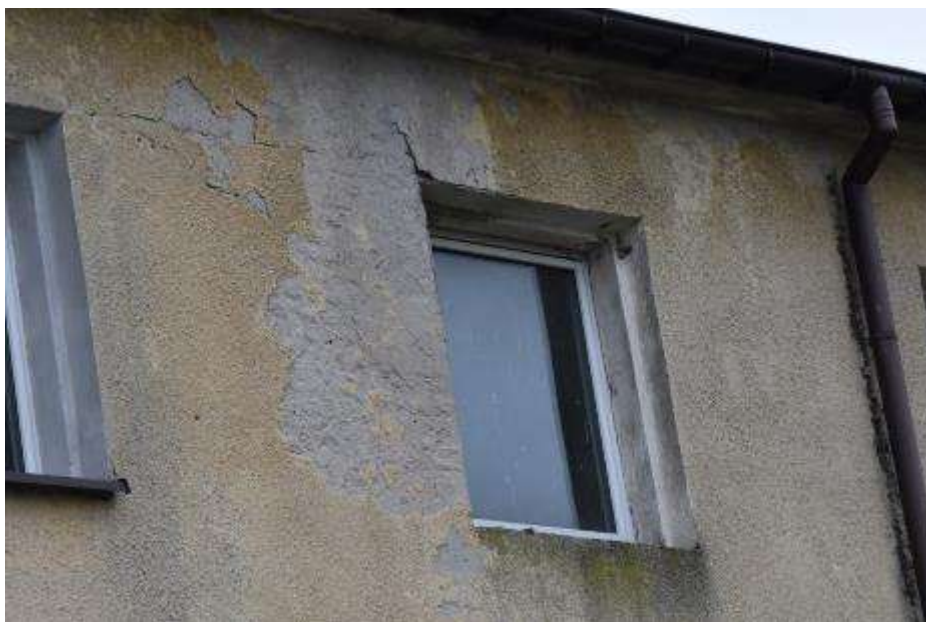
- w osi nad wejściem rozległy zaciek pod gzymsem oraz w rejonie okna I piętra; w miejscu zawilgocenia tynk skorodowany; odpada;

**Fot. 352:** Fragment elewacji wschodniej: w osi nad wejściem rozległy zaciek pod gzymsem oraz w rejonie okna I piętra; w miejscu zawilgocenia tynk skorodowany; odpada;

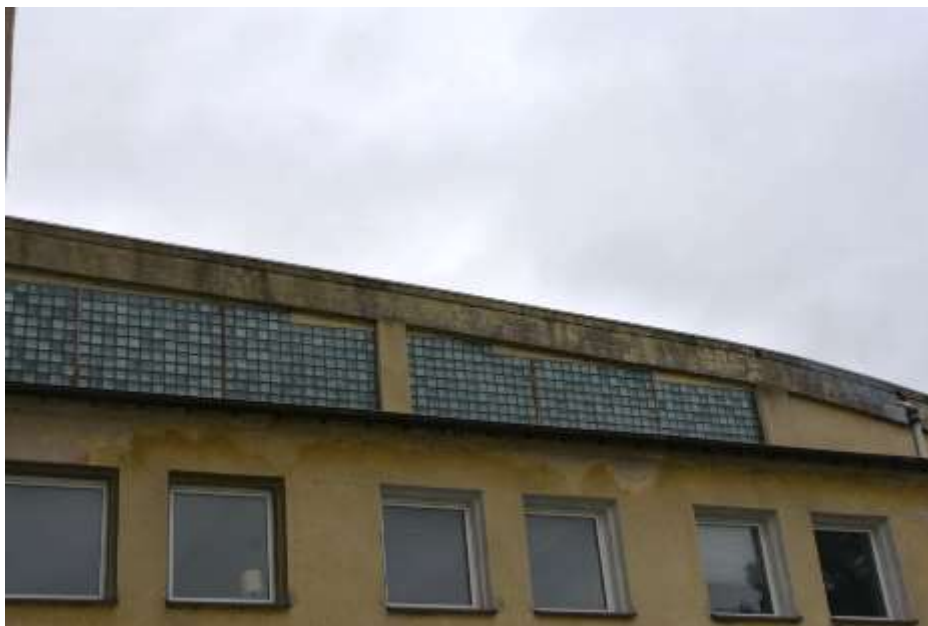
**Fot. 353:** Fragment elewacji wschodniej: w dolnej części elewacja przysłonięta budynkiem „D”; powyżej elewacja o konstrukcji szkieletowej, żelbetowej;

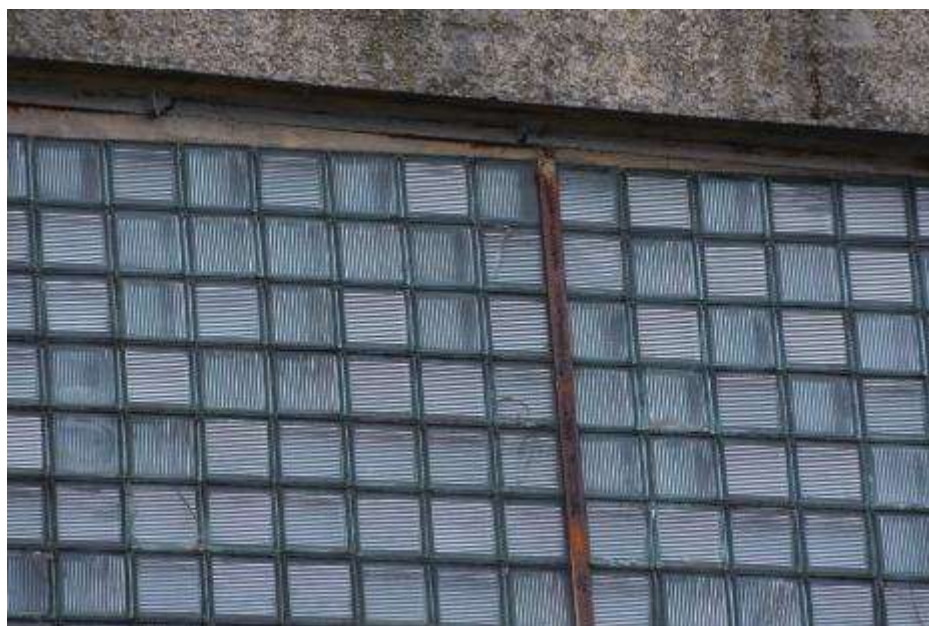
**Fot. 354:** Fragment elewacji wschodniej: wypełnienie luksferami;

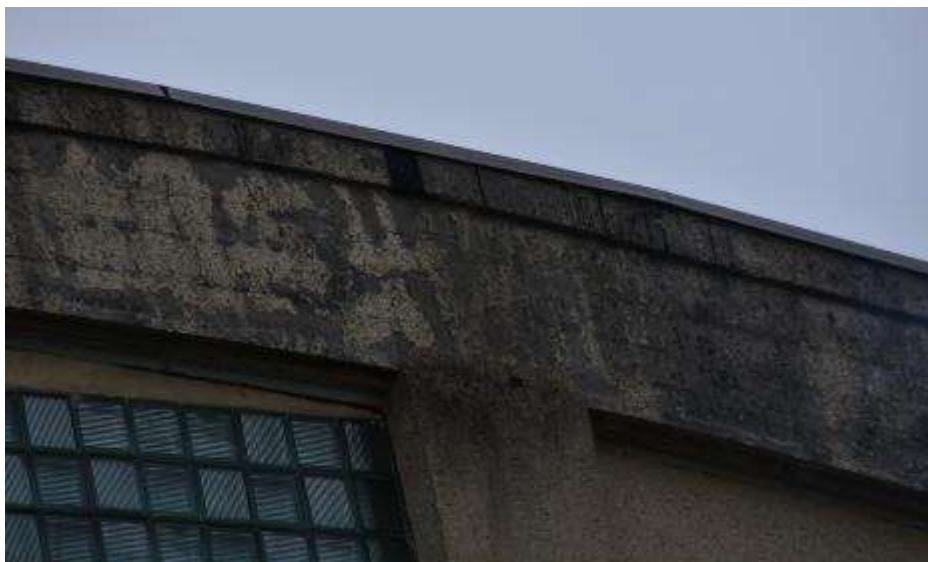
- belka wieńcząca z licznymi zaciekami; korozja; złuszczenia wyprawy tynkarskiej;

**Fot. 355:** Fragment elewacji wschodniej: belka wieńcząca z licznymi zaciekami; korozja; złuszczenia wyprawy tynkarskiej;

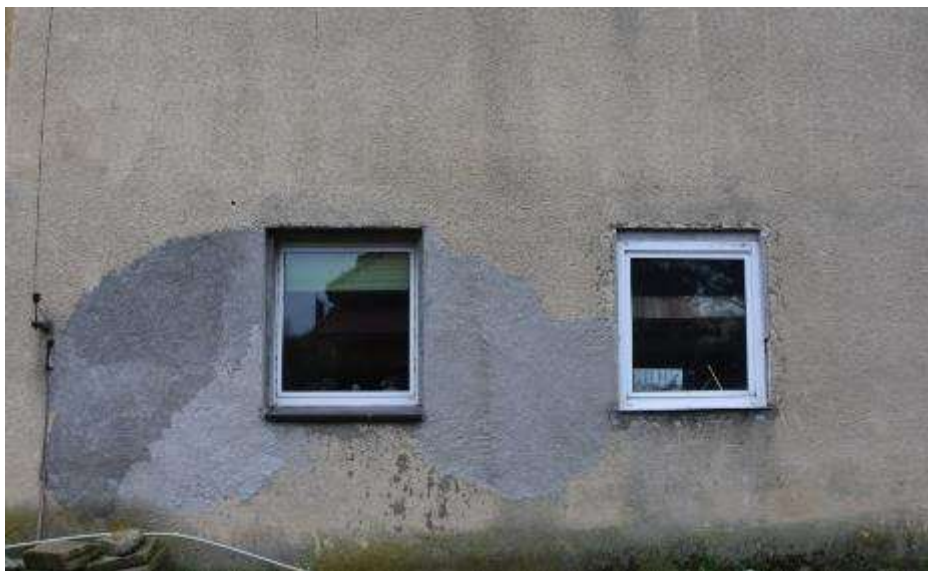
**Fot. 357:** Fragment elewacji wschodniej: w poziomie parteru 2 otwory okienne o kształcie zbliżonym do kwadratu;

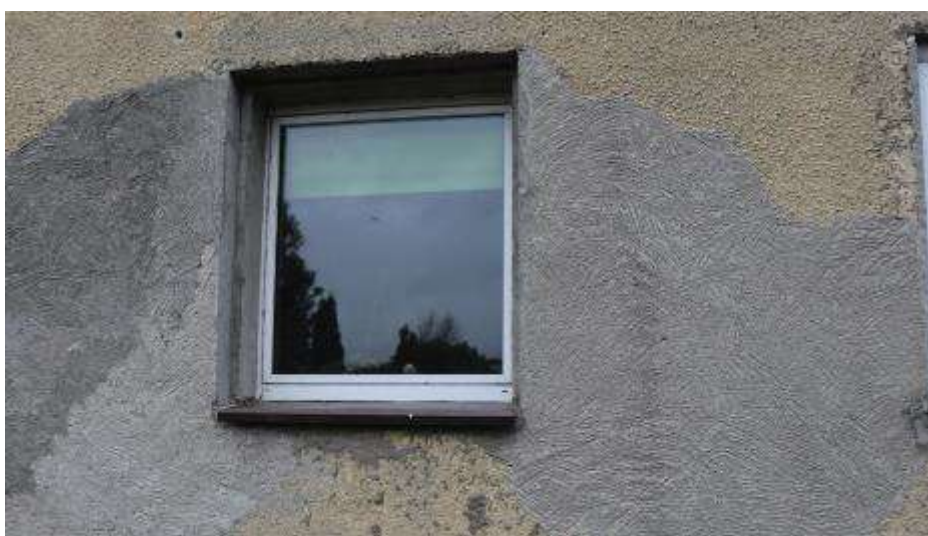
**Fot. 358:** Fragment elewacji wschodniej: ślady napraw; uzupełnienia wyprawy tynkarskiej;

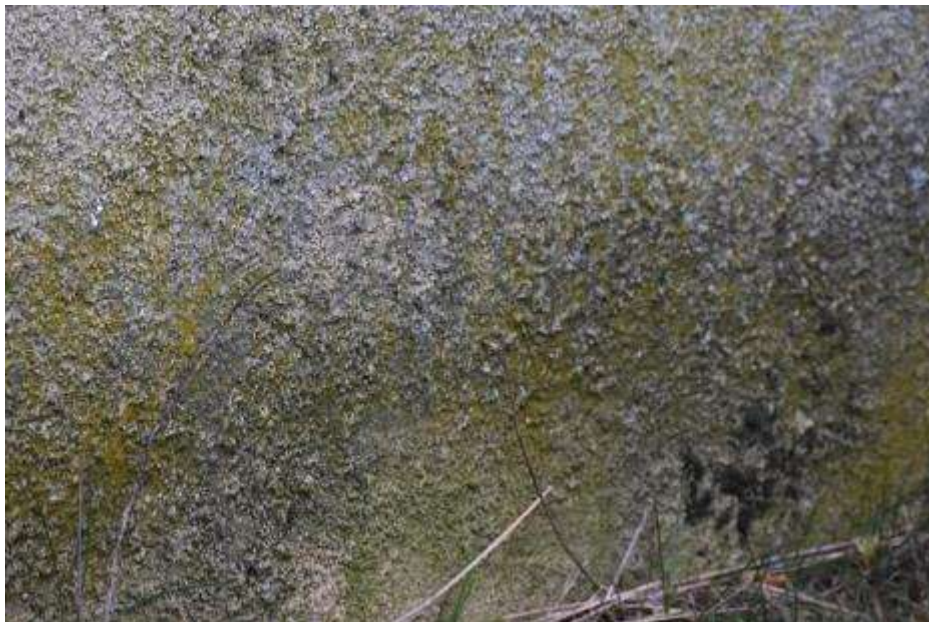
- w dolnej części ściana zawilgocona; na powierzchni wegetacja kolonii glonów;

**Fot. 359:** Fragment elewacji wschodniej: w dolnej części ściana zawilgocona; na powierzchni wegetacja kolonii glonów;

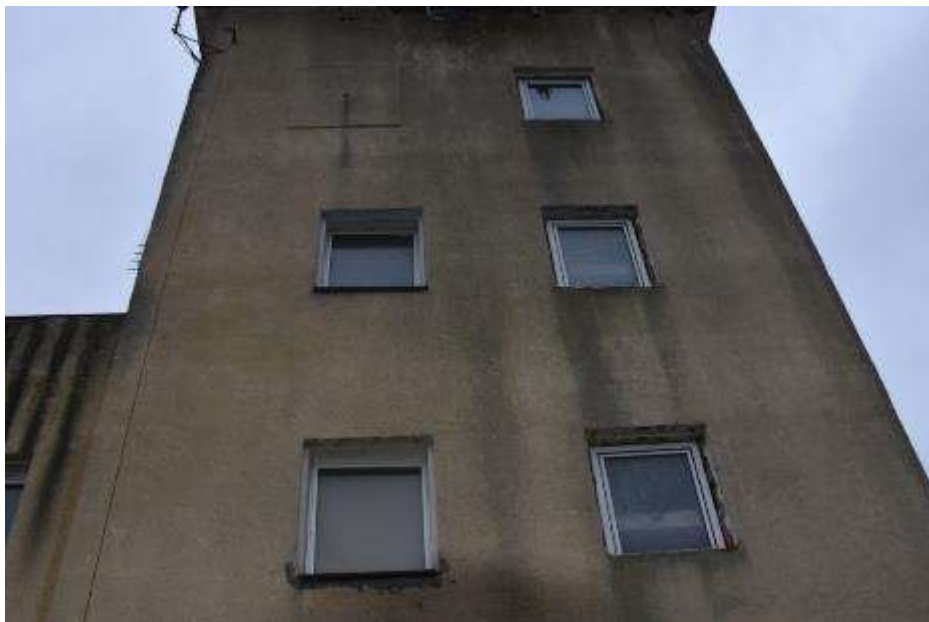
- na powierzchni tynku zacieki; ciemne naloty;

**Fot. 361:** Fragment elewacji wschodniej: na powierzchni tynku zacieki; ciemne naloty;

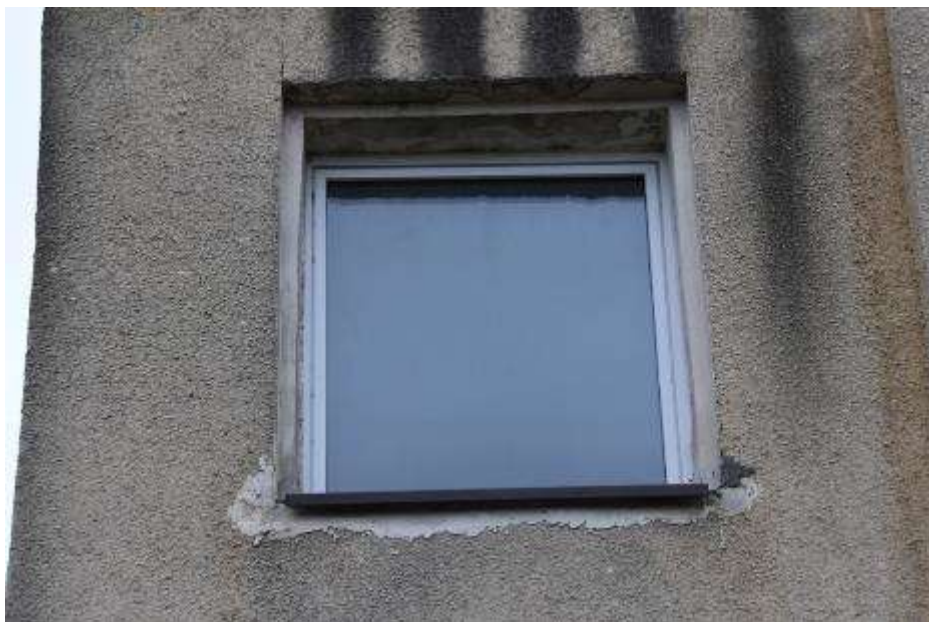
- stolarka okienna wymieniona na PCV;

**Fot. 362:** Fragment elewacji wschodniej: stolarka okienna wymieniona na PCV;

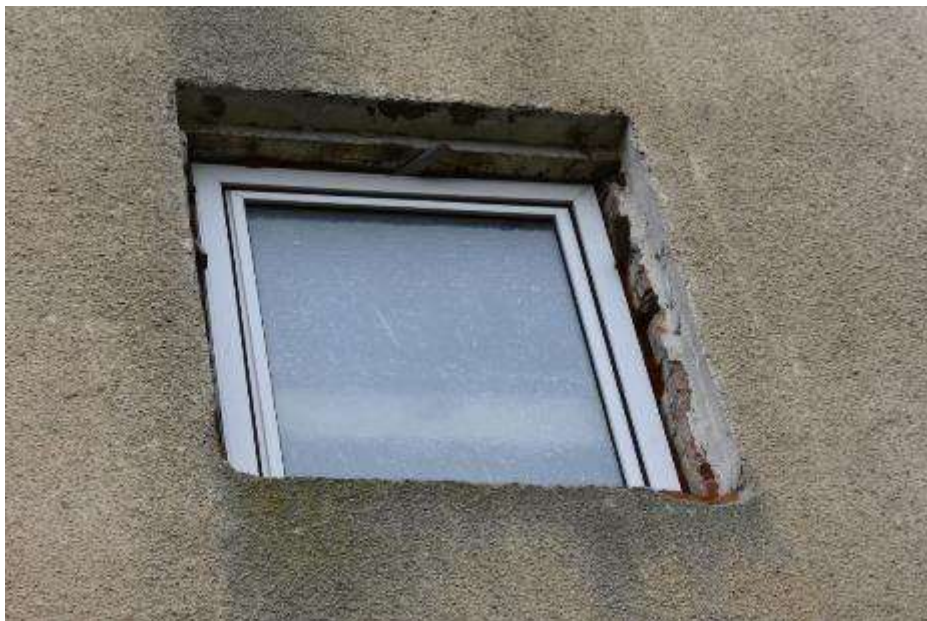
- część ościeży nie wykończona;

**Fot. 363:** Fragment elewacji wschodniej: część ościeży nie wykończona;

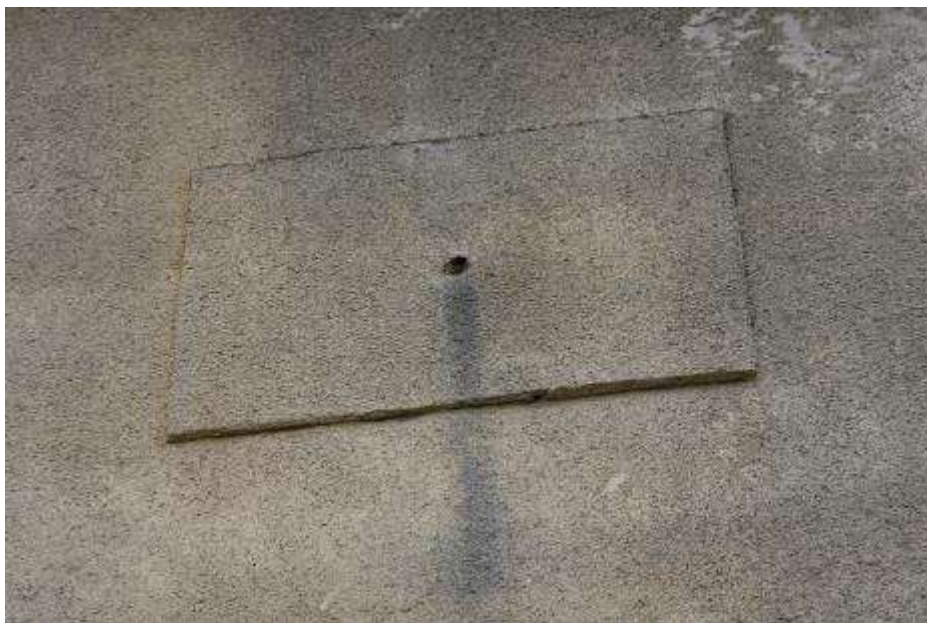
- zaślepiony otwór w górnej kondygnacji;

**Fot. 364:** Fragment elewacji wschodniej: zaślepiony otwór w górnej kondygnacji;

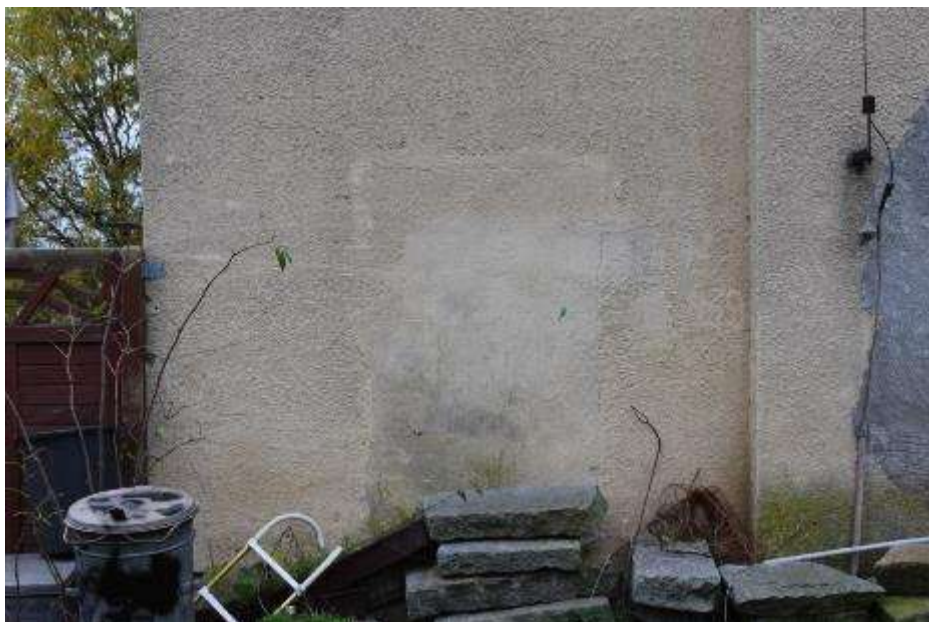
**Fot. 368:** Fragment elewacji wschodniej: w części niskiej budynku w poziomie parteru zamurowany otwór drzwiowy;

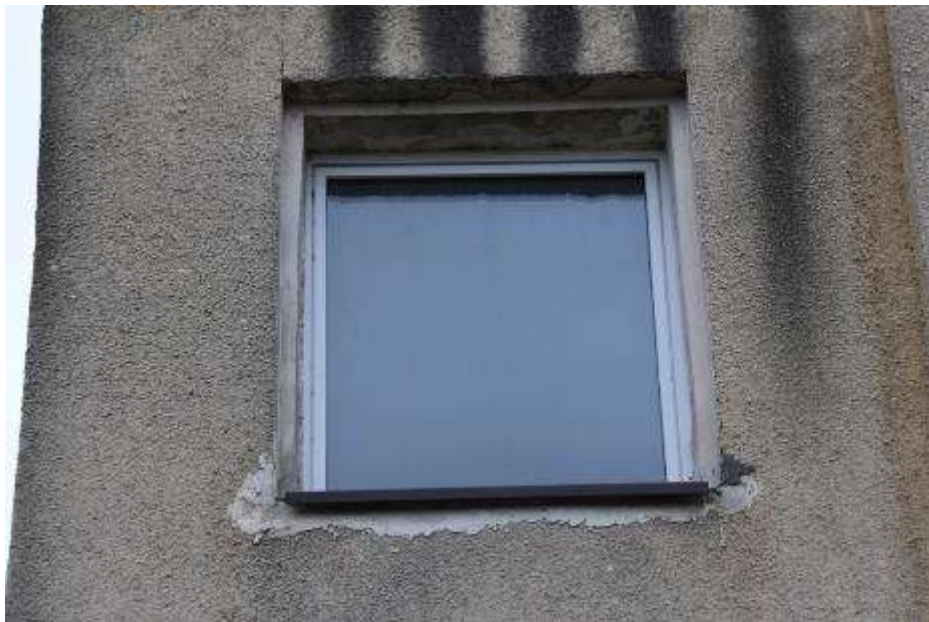
**Fot. 369:** Fragment elewacji wschodniej: w poziomie I piętra otwór okienny w kształcie zbliżonym do kwadratu; stolarka plastikowa;

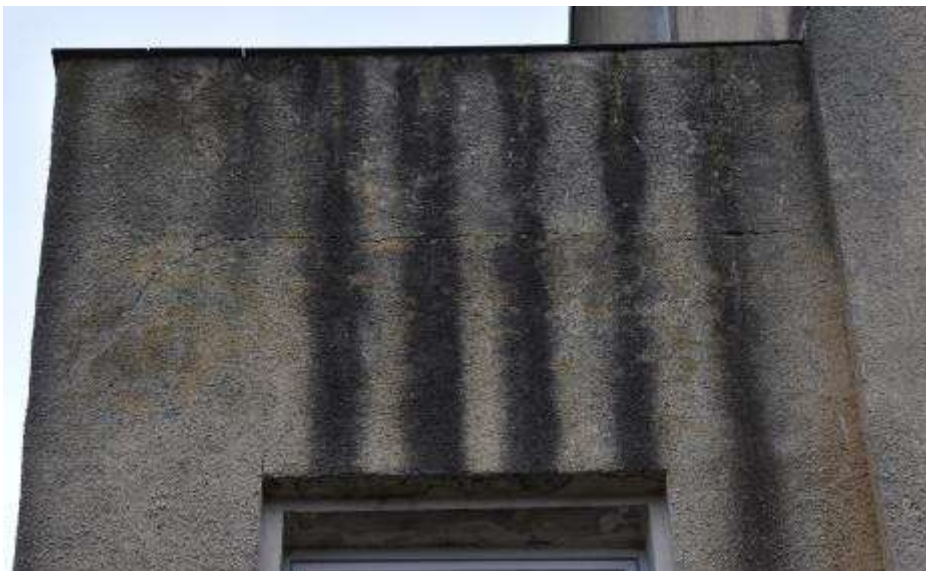
**Fot. 370:** Fragment elewacji wschodniej: nad otworem okiennym ciemne naloty;

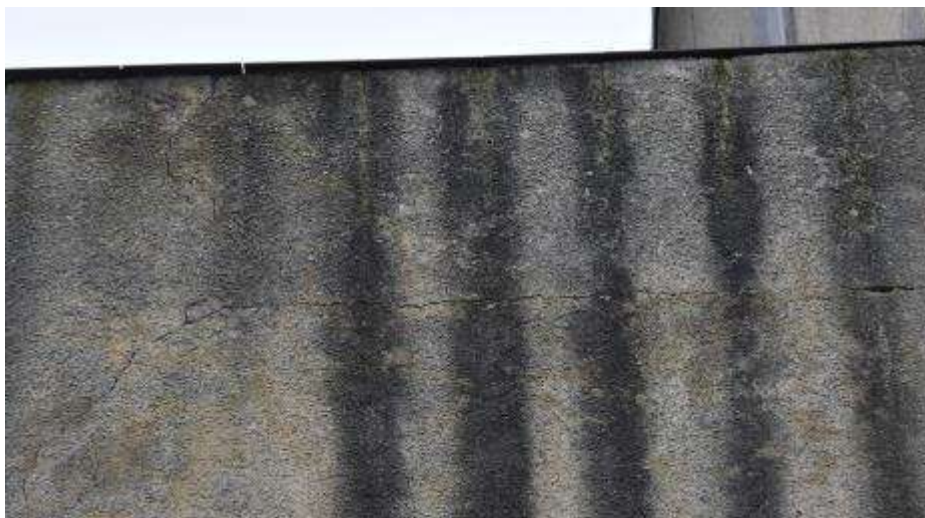
**Fot. 371:** Fragment elewacji wschodniej: poziome pęknięcie w poziomie stropu nad I piętrem;

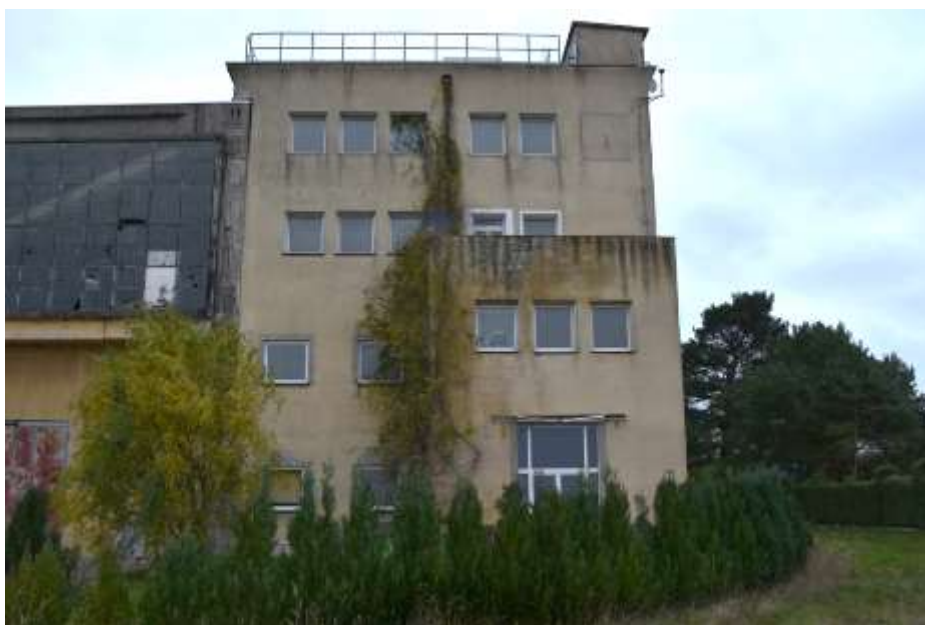
**Fot. 372:** Fragment elewacji południowej: część wysoka budynku „E” 4-kondygnacyjna; w narożniku południowo-wschodnim część niska 2-kondygnacyjna; elewacja tynkowana i malowana;

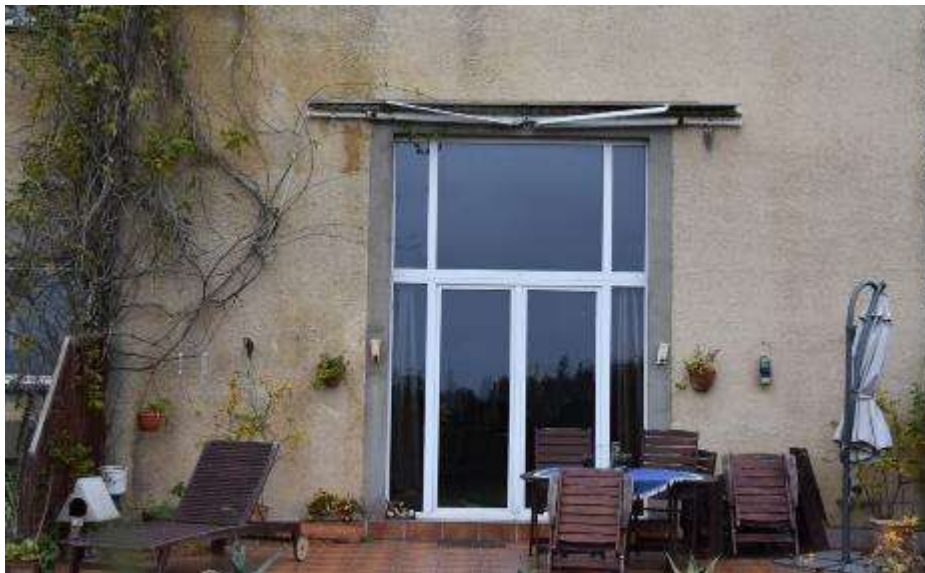
**Fot. 373:** Fragment elewacji południowej: w poziomie parteru w części niskiej budynku otwór drzwiowy ujęty opaską wykonaną w tynku; nad otworem markiza; stolarka PCV;

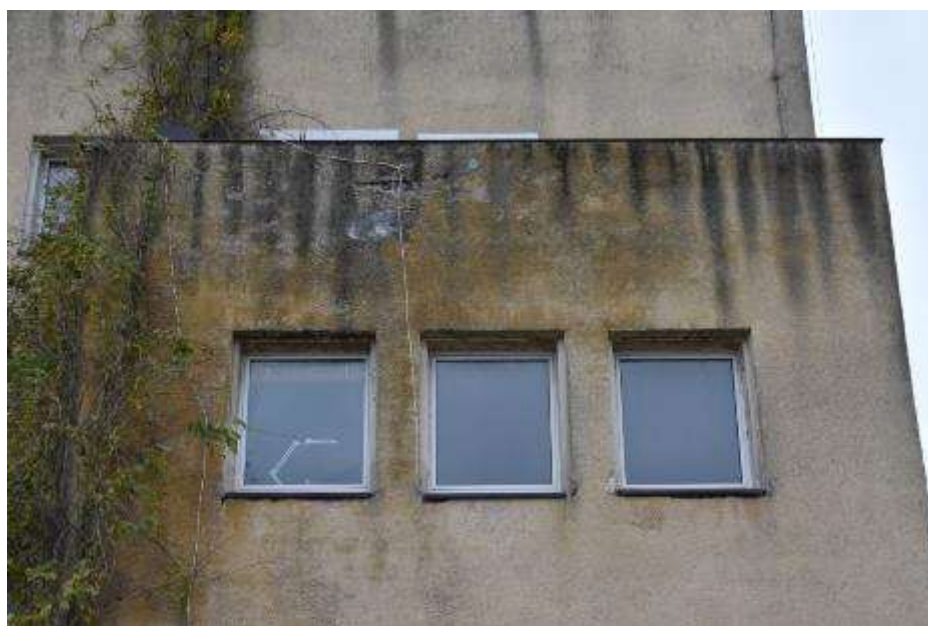
**Fot. 374:** Fragment elewacji południowej: w poziomie I piętra 3 otwory okienne w kształcie zbliżonym do kwadratu;

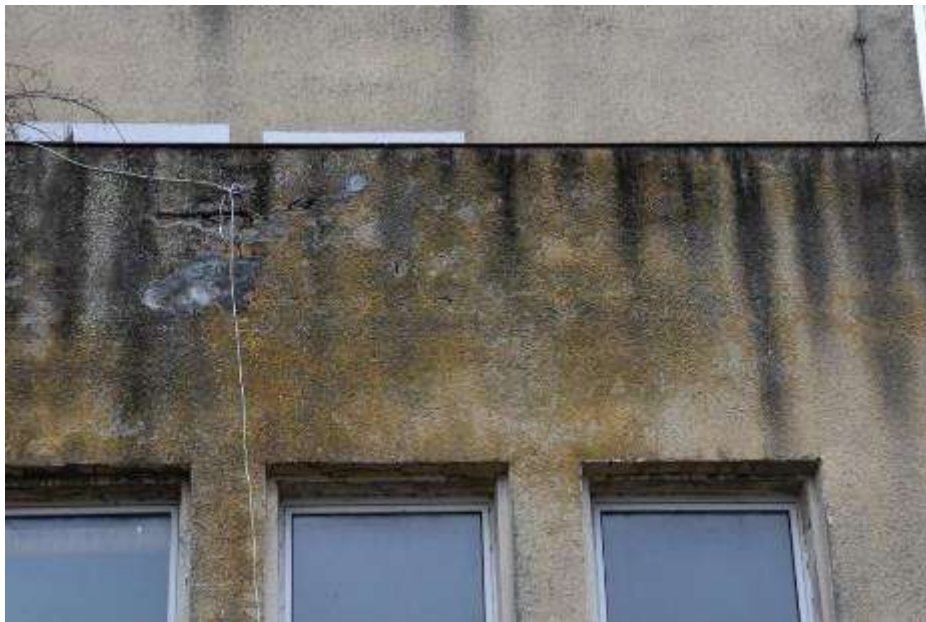
**Fot. 375:** Fragment elewacji południowej: ponad otworami okiennymi rozległe zacieki; na powierzchni ciemne naloty; rozwój kolonii glonów;

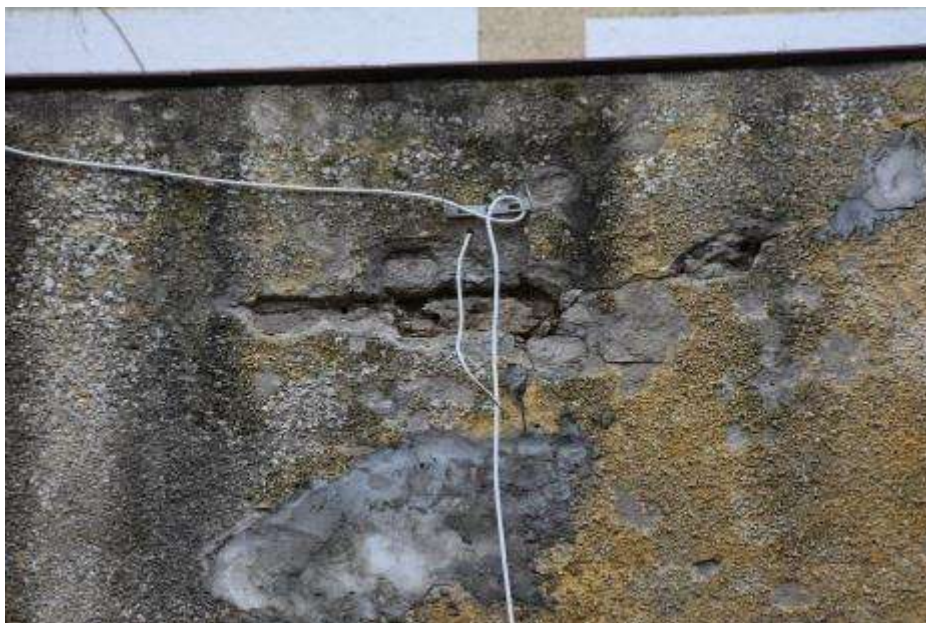
**Fot. 376:** Fragment elewacji południowej: lokalnie ubytki tynku;

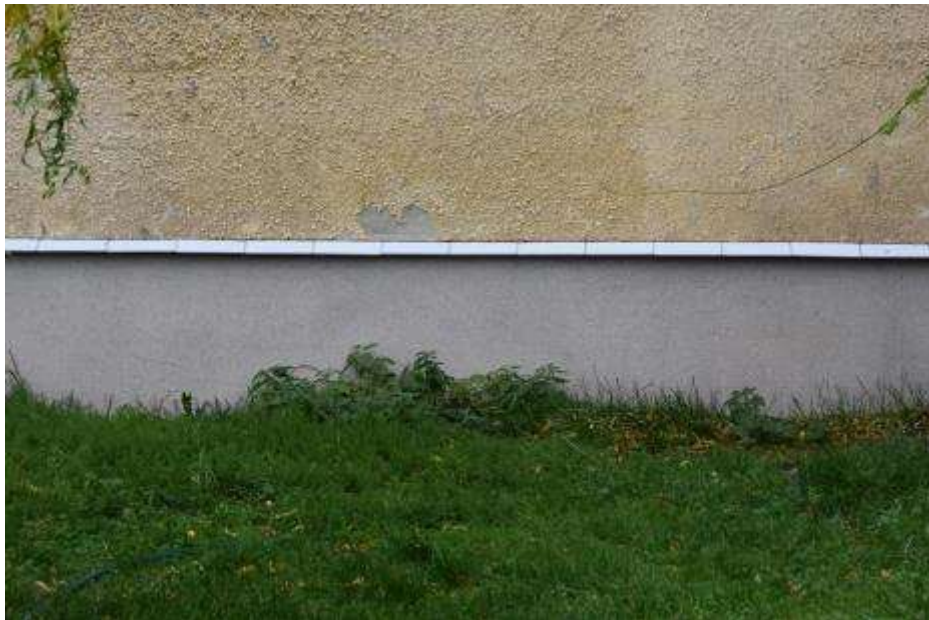
**Fot. 377:** Fragment elewacji południowej: w dolnej części wykonany tynkowany cokół;

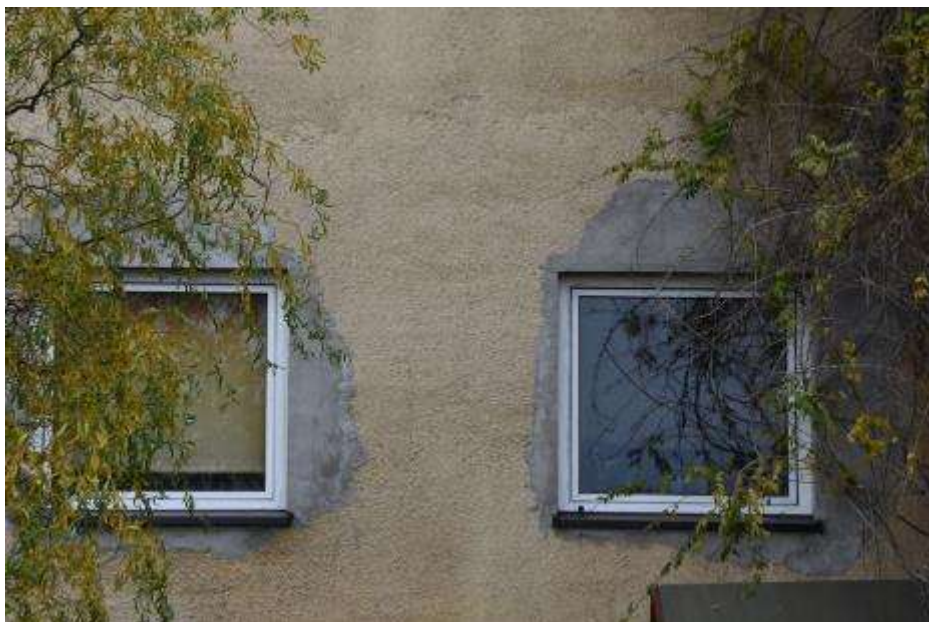
**Fot. 378:** Fragment elewacji południowej: uzupełnienia tynku wokół otworów okiennych w poziomie parteru;

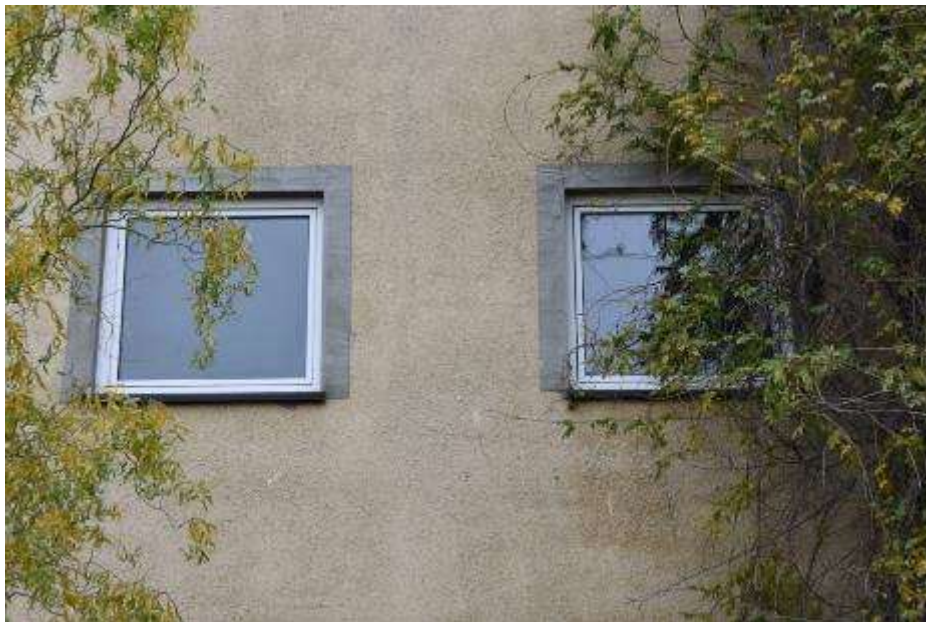
**Fot. 379:** Fragment elewacji południowej: w poziomie I piętra otwory okienne ujęte opaskami wykonane w tynku;

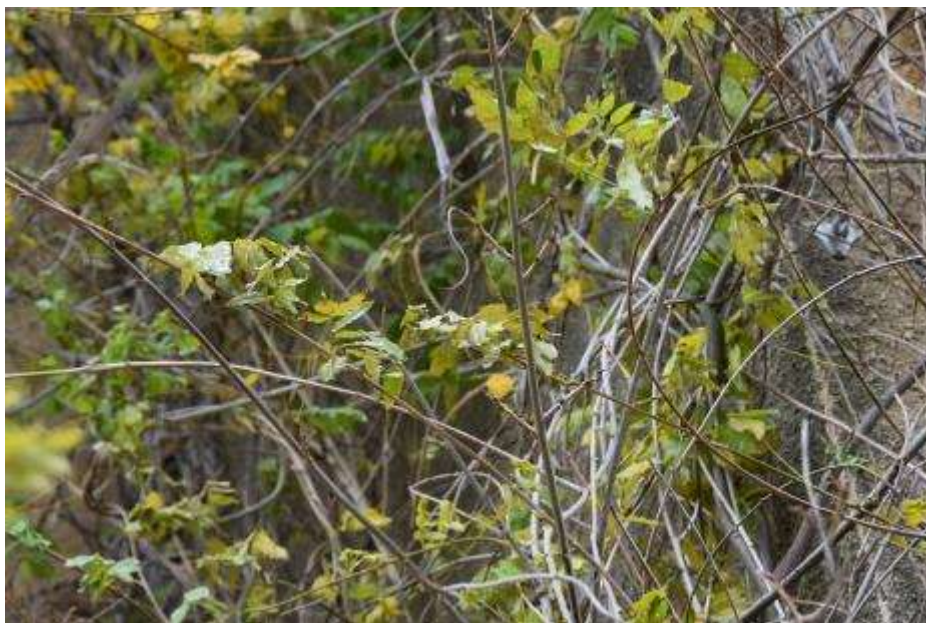
**Fot. 380:** Fragment elewacji południowej: w narożniku pomiędzy budynkiem niskim i wysokim na elewacji roślinność pnąca; tynk skorodowany; z zaciekami;

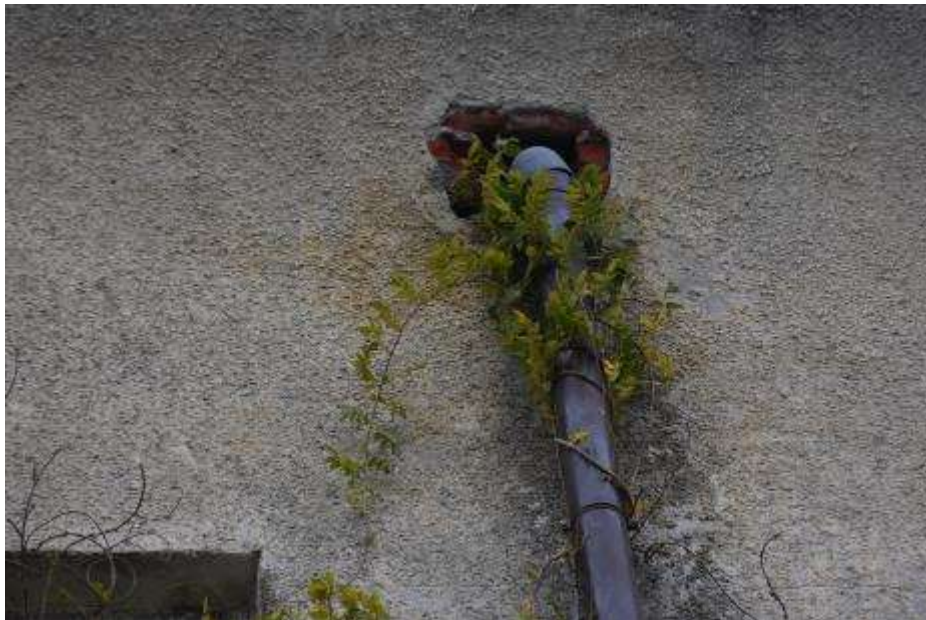
**Fot. 381:** Fragment elewacji południowej: przy wylocie rury spustowej zacieki; korozja tynku;

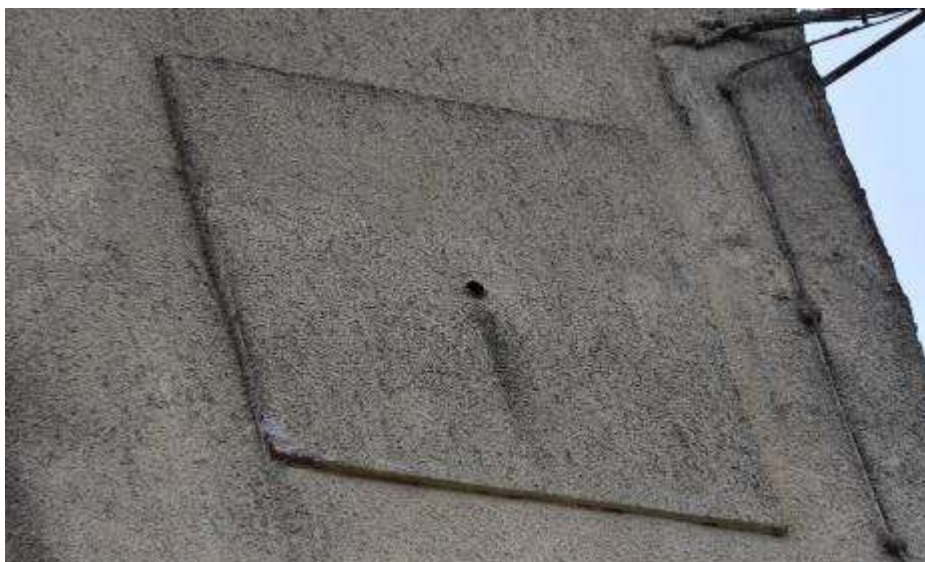
**Fot. 382:** Fragment elewacji południowej: w poziomie ostatniej kondygnacji skrajny otwór od strony wschodniej zaślepiony;

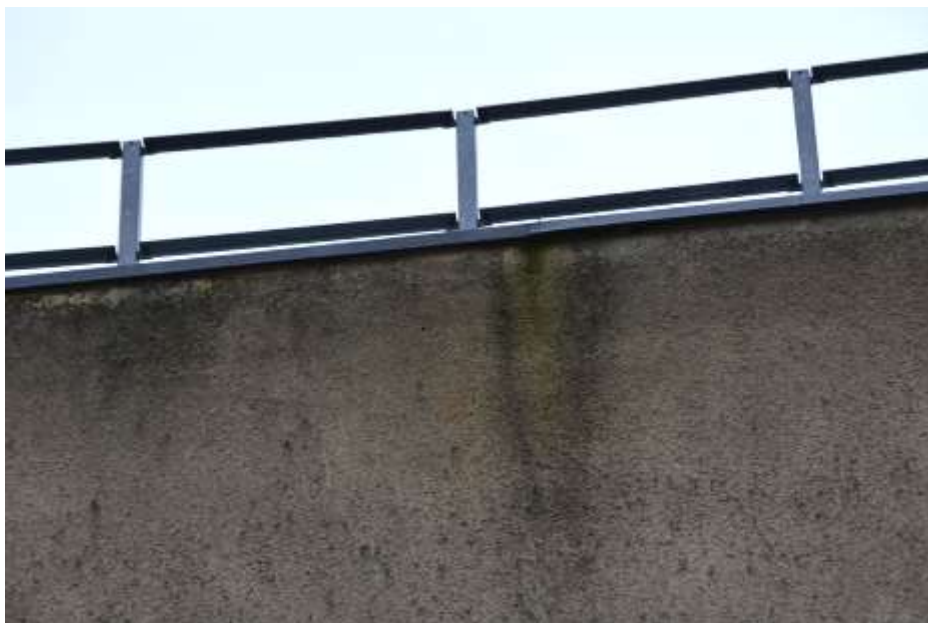
**Fot. 383:** Fragment elewacji południowej: ściana zwieńczona wyoblonym gzymsem; od góry zabezpieczona obróbką z blachy; zacieki na powierzchni;

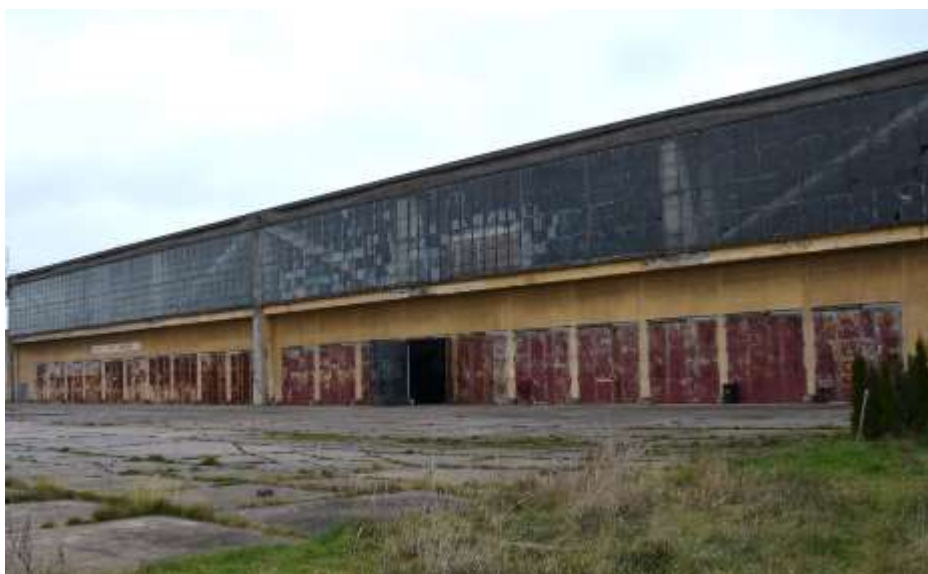
**Fot. 384:** Fragment elewacji południowej: ściana hangaru o konstrukcji szkieletowej; w osiach skrajnych ujęta słupami żelbetowymi; dodatkowy słup w osi środkowej;

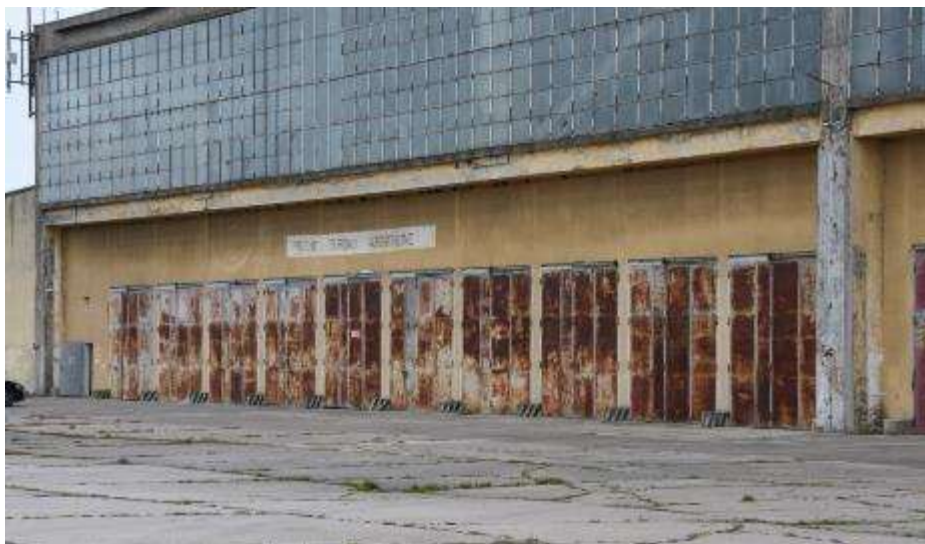
**Fot. 385:** Fragment elewacji południowej: w dolnej części pierwotnie wrota hangaru; obecnie ściana murowa i tynkowana; w ścianie otwory bramne wyposażone w stalowe bramy garażowe;

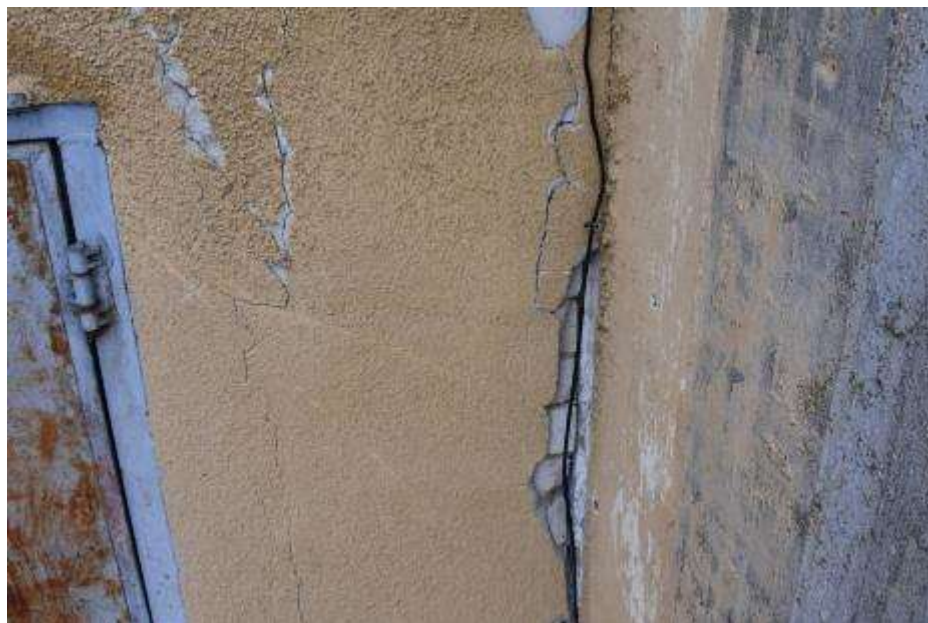
**Fot. 386:** Fragment elewacji południowej: ściany wypełniające oddylatowane od słupów;

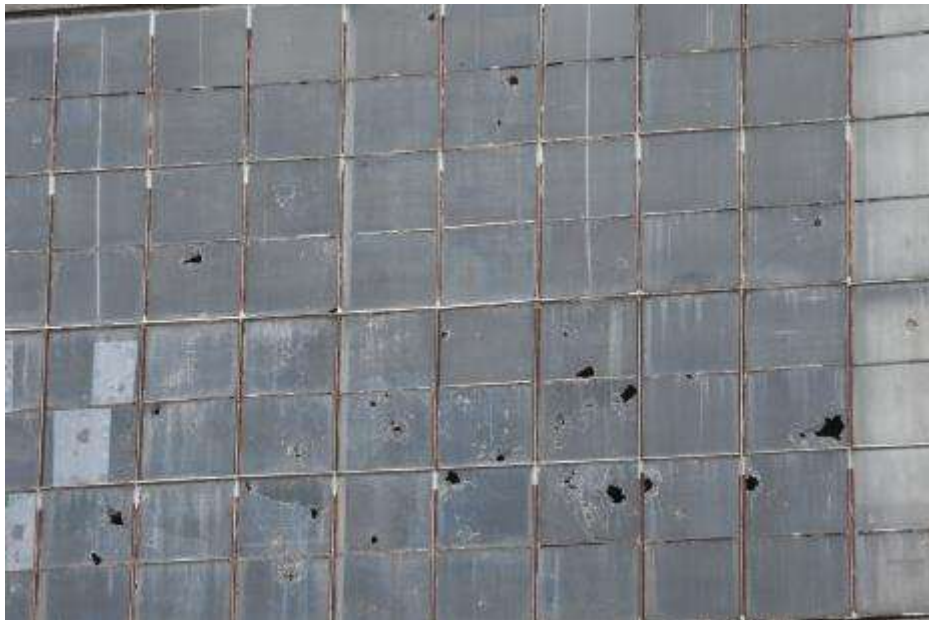
**Fot. 387:** Fragment elewacji południowej: w górnej części szklany pas elewacji;

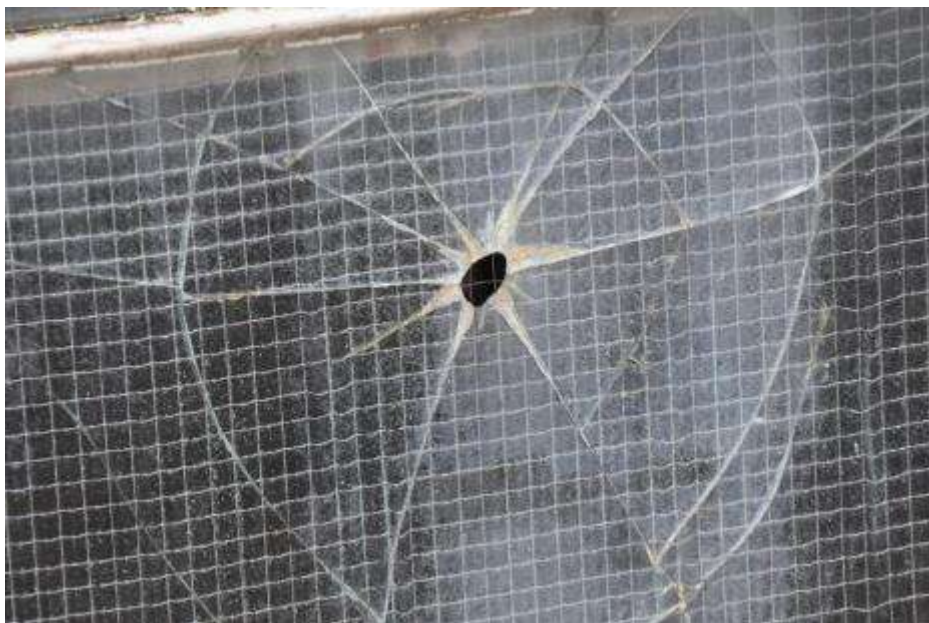
**Fot. 388:** Fragment elewacji południowej: szkło zbrojone; liczne otwory w szybach;

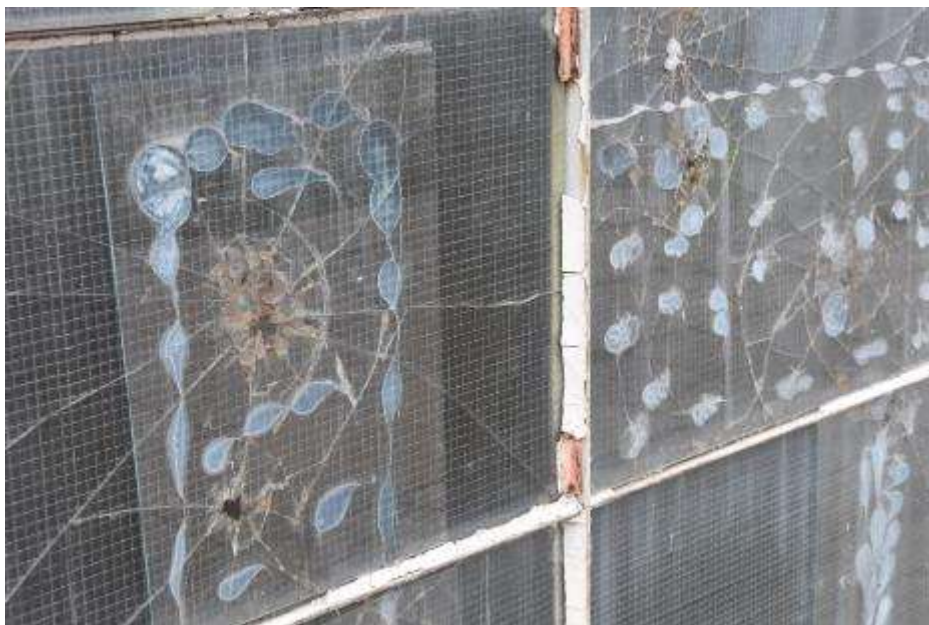
**Fot. 389:** Fragment elewacji południowej: ślady napraw wykonanych w przeszłości;  
- za elewacją szklaną widoczna kratownica żelbetowa;
