**Załącznik nr 1:**  
**Opis stanu technicznego na dzień 21.11.2019 r.**

**HANGAR LOTNICZY**  
**ROGOWO GMINA MRZEŻYNO**

**Opis stanu istniejącego na dzień 21.11.2019 r.**  
**HANGAR LOTNICZY w miejscowości Rogowo, gm. Mrzeżyno**

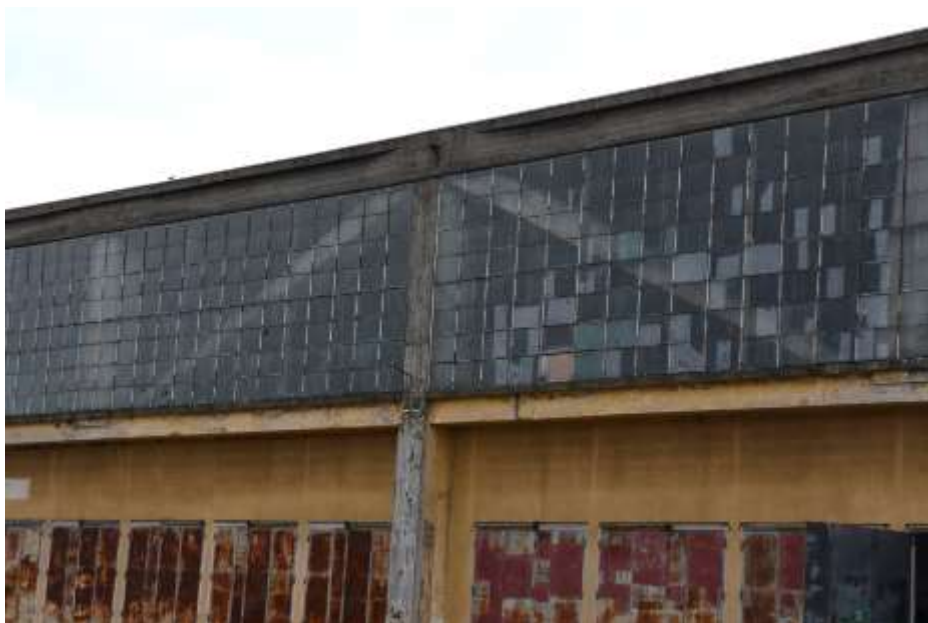
**Fot. 390:** Fragment elewacji południowej: za elewacją szklaną widoczna kratownica żelbetowa;  
- słup narożny od strony zachodniej z rozległym brakiem otuliny w górnej części;

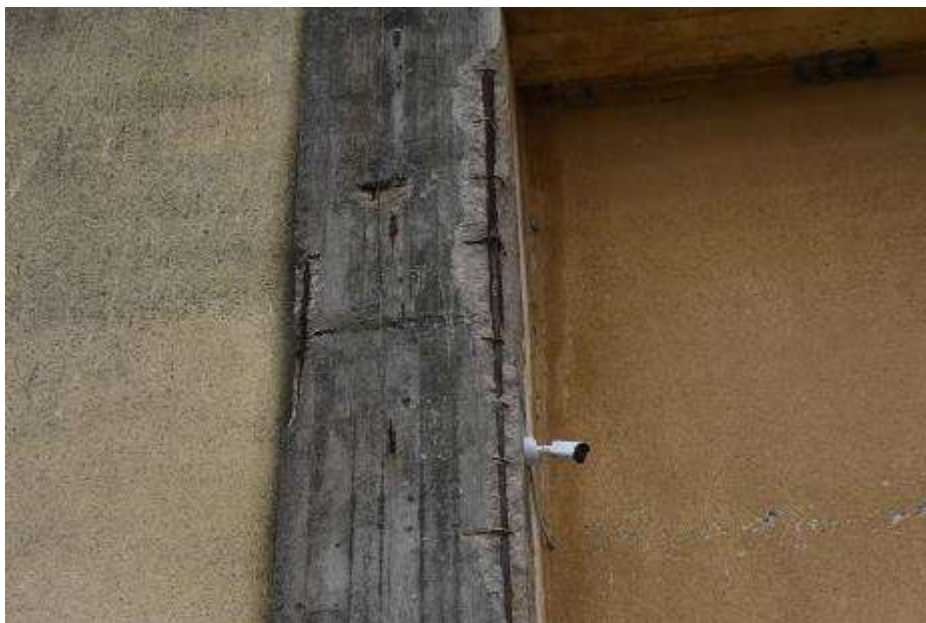
**Fot. 391:** Fragment elewacji południowej: słup narożny od strony zachodniej z rozległym brakiem otuliny w górnej części;

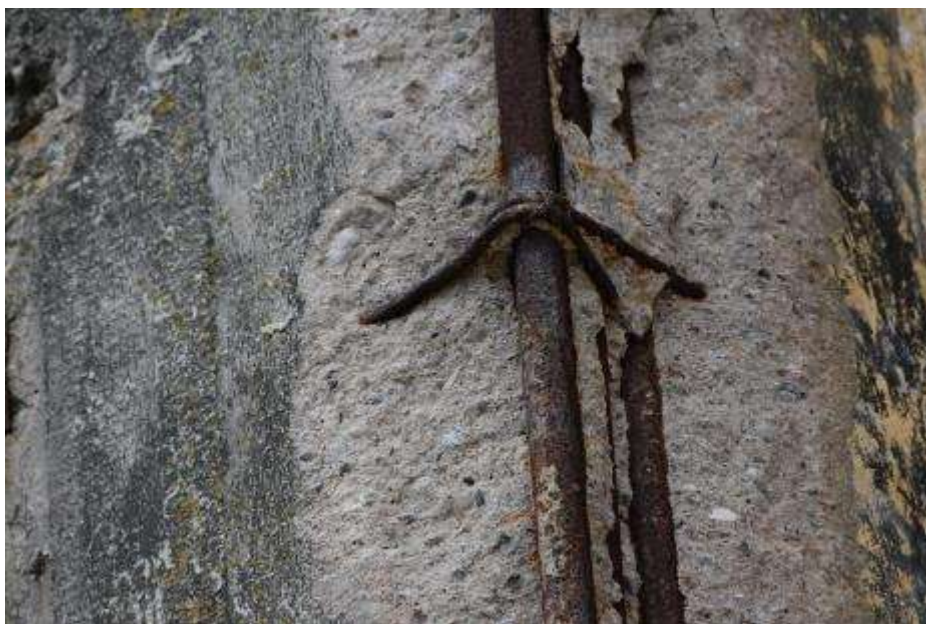
**Fot. 392:** Fragment elewacji południowej: odsłonięte zbrojenie prętami  $\varnothing 30$  mm; strzemiona z prętów  $\varnothing 8$  mm w rozstawie co 35-40 cm;

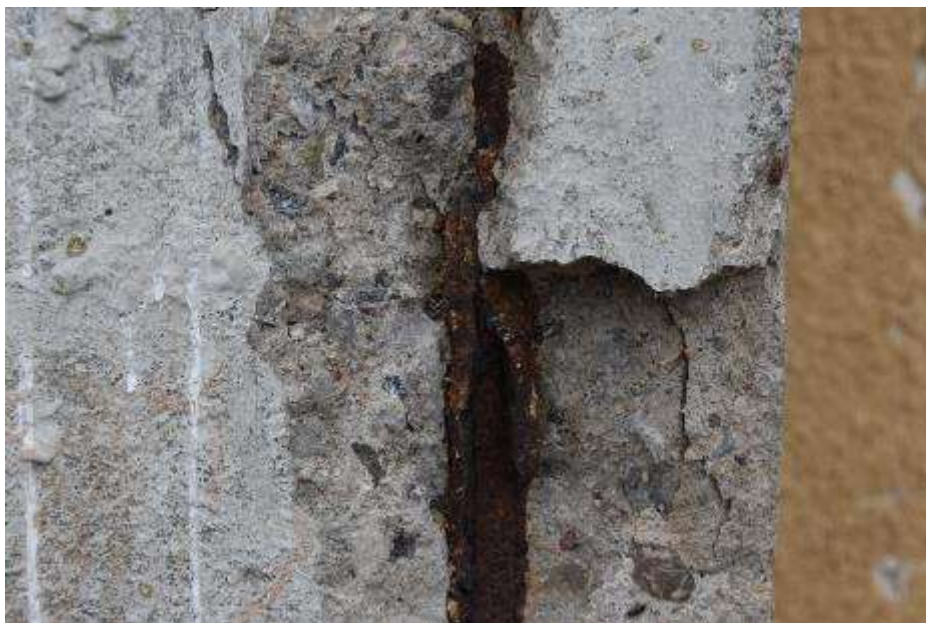
**Fot. 393:** Fragment elewacji południowej: w dolnej części na skraju słupa zarysowanie; po odspojeniu otuliny widoczne skorodowane zbrojenie;

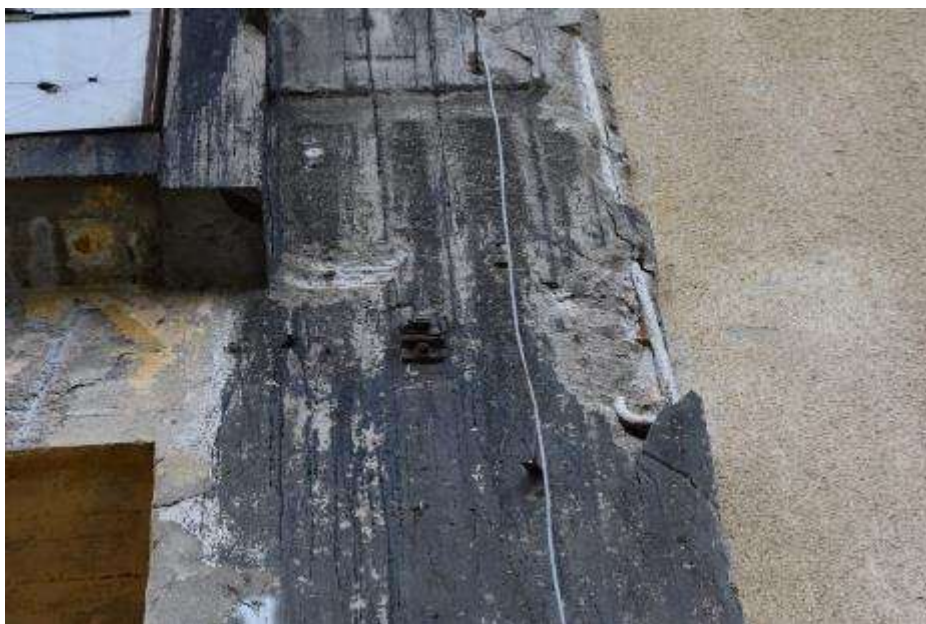
**Fot. 394:** Fragment elewacji południowej: słup narożny od strony wschodniej z rozległym brakiem otuliny prętów w górnej części;

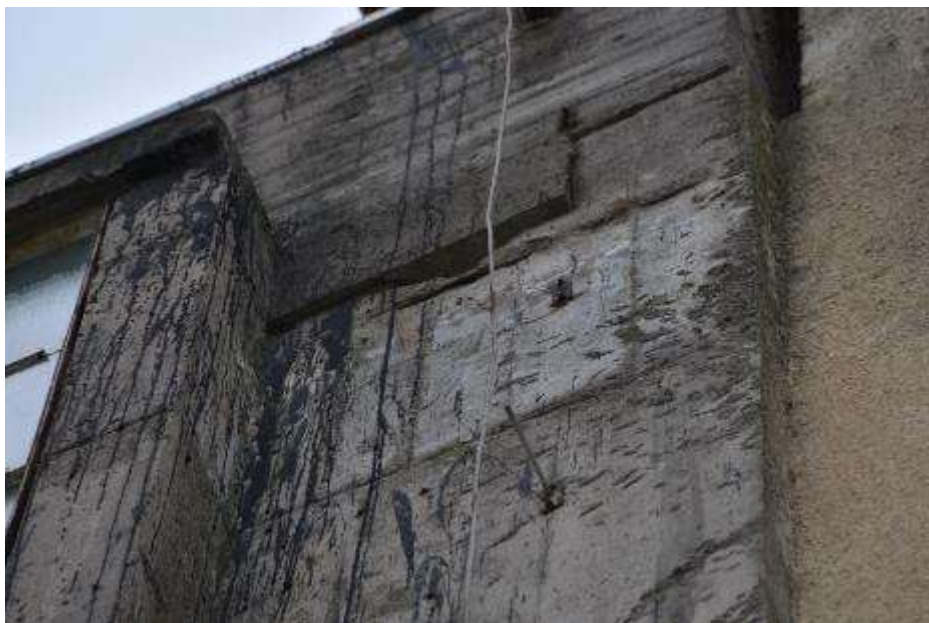
**Fot. 395:** Fragment elewacji południowej: widoczne połączenie górnej belki kratownicy ze słupem;

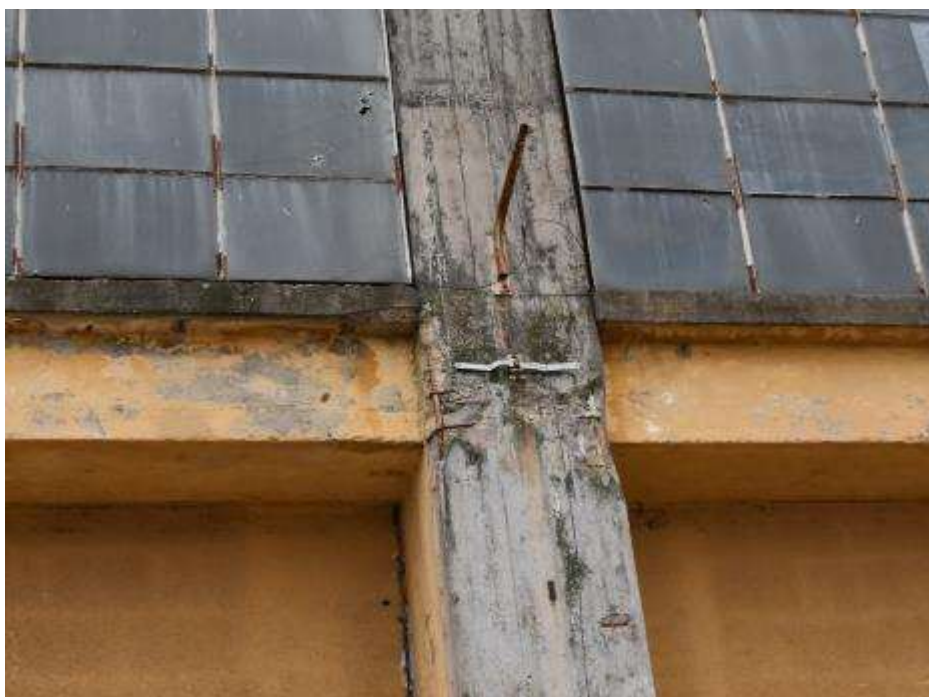
- słup środkowy szerokości 100 cm;
- odsłonięte zbrojenie w rejonie połączenia słupa środkowego z pasem dolnym kratownicy;

**Fot. 396:** Fragment elewacji południowej: odsłonięte zbrojenie w rejonie połączenia słupa środkowego z pasem dolnym kratownicy;

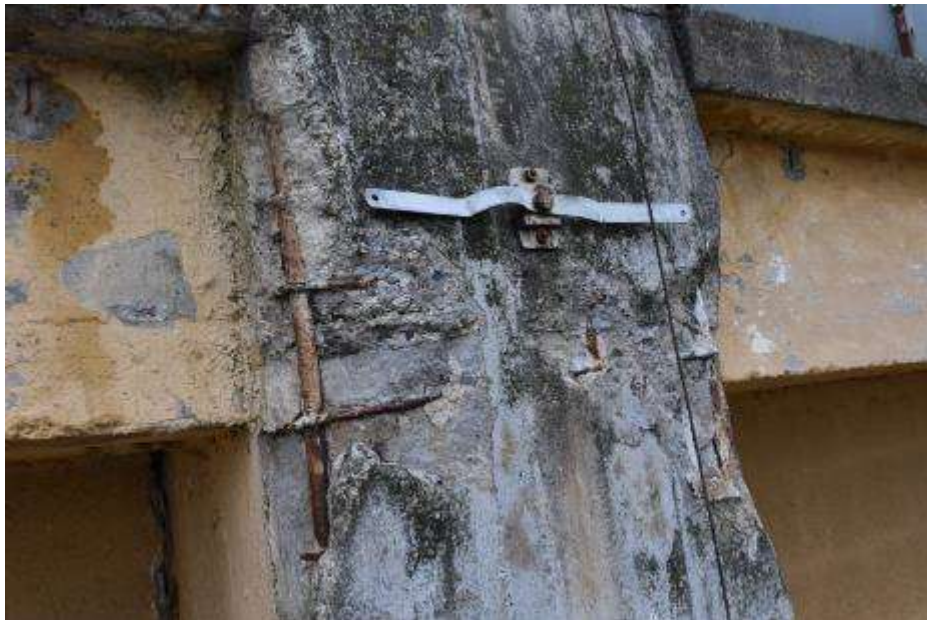
**Fot. 397:** Fragment elewacji południowej: zbrojenie główne prętami  $\varnothing 34$  mm;

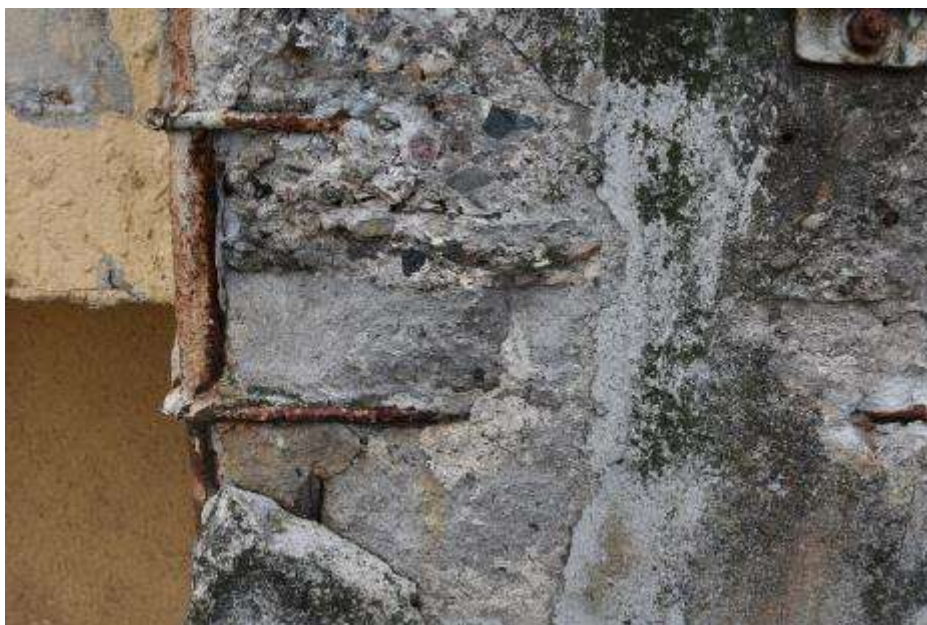
**Fot. 398:** Fragment elewacji południowej: strzemiona z prętów  $\varnothing 12$  mm w rozstawie co 20 cm;

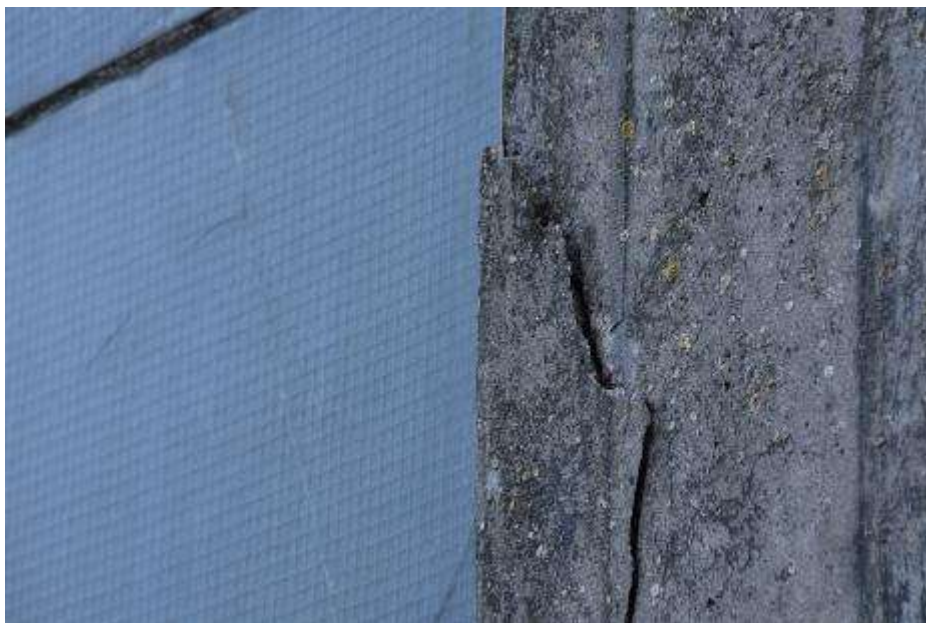
- odspojenie otuliny w górnej części słupa; zagrożenie awarią;

**Fot. 399:** Fragment elewacji południowej: odspojenie otuliny w górnej części słupa;

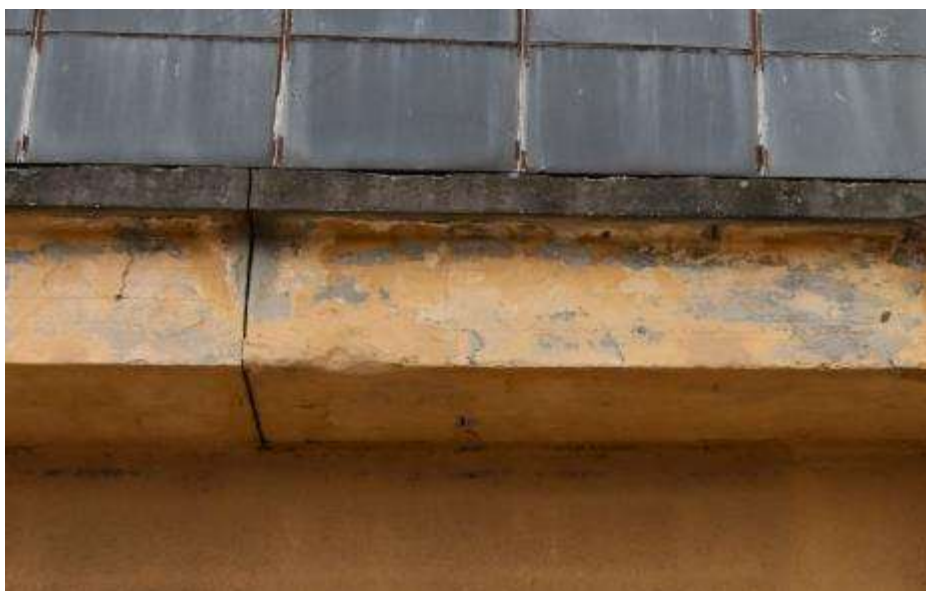
**Fot. 400:** Fragment elewacji południowej: pas dolny kratownicy o wysokości łącznej 85 cm i szerokości 90 cm; w górnej części belki poszerzenie o 21 cm na wysokość 21 cm;

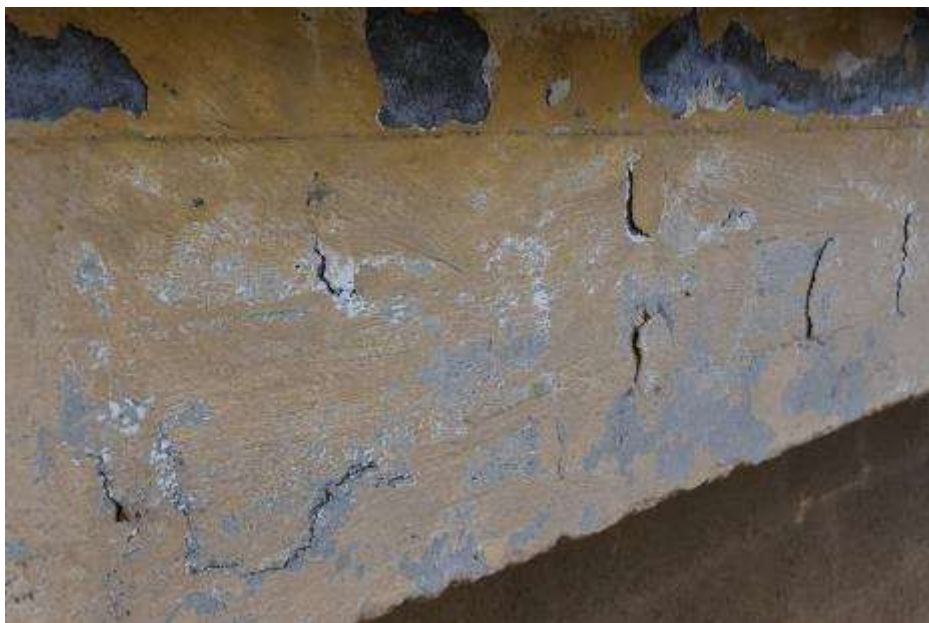
**Fot. 401:** Fragment elewacji południowej: liczne odparzenia otuliny;

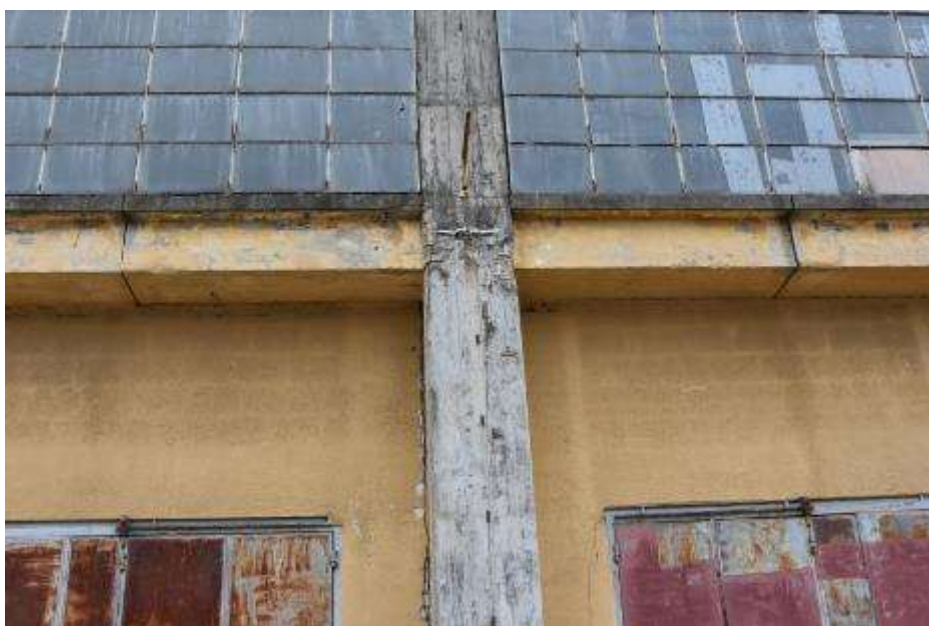
**Fot. 402:** Fragment elewacji południowej: w odległości 330 cm od lica słupa środkowego dylatacje belki dolnej;

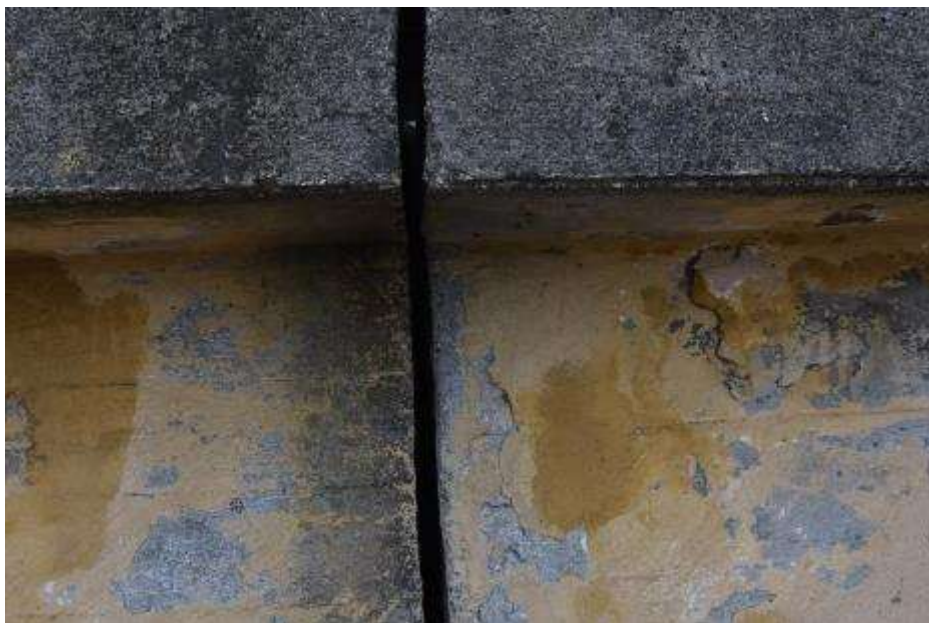
**Fot. 403:** Fragment elewacji południowej: dylatacja szerokości 25 mm;

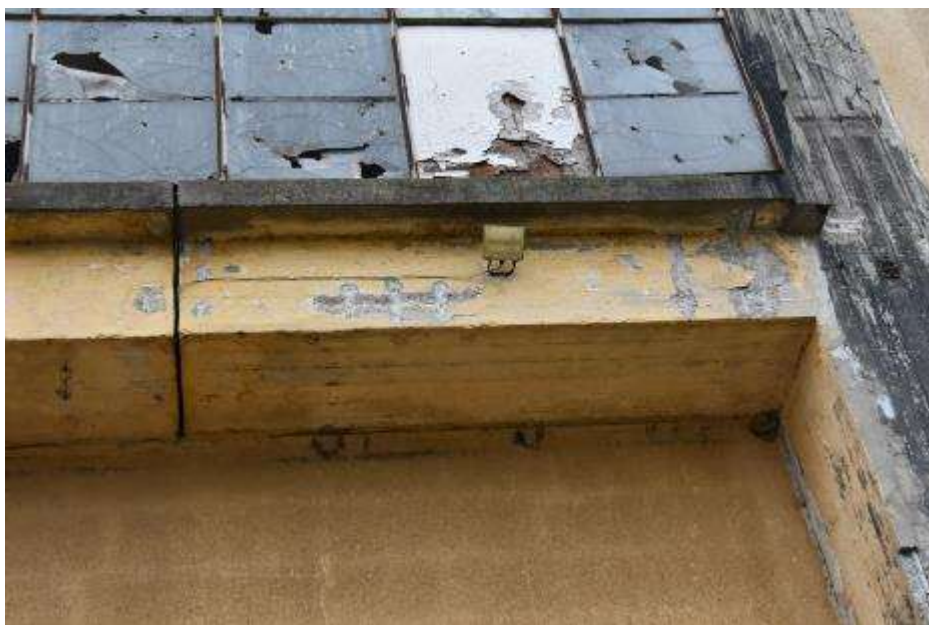
**Fot. 404:** Fragment elewacji południowej: dylatacja w odległości 350 cm od lica słupów skrajnych;

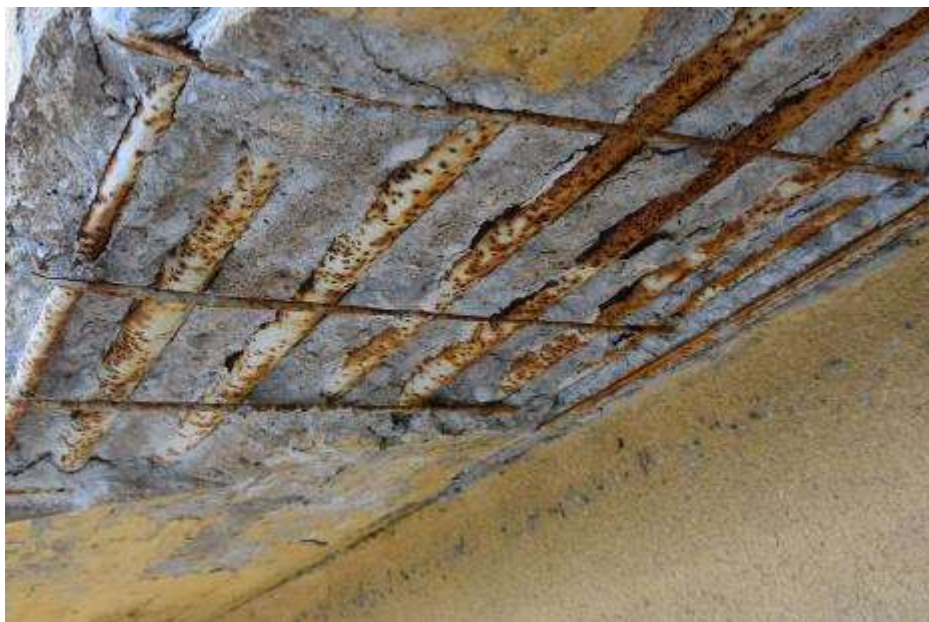
**Fot. 408:** Fragment elewacji południowej: odsłonięte zbrojenie dolne belki – 7 prętów: dwa pręty skrajne  $\varnothing 24$  mm; pięć prętów środkowych  $\varnothing 56$  mm;

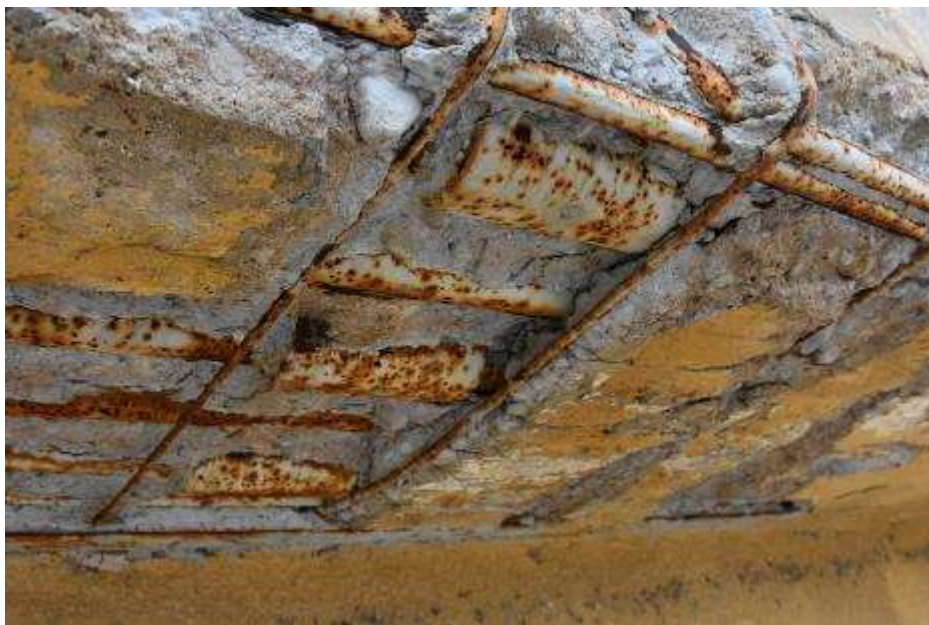
**Fot. 409:** Fragment elewacji południowej: pręty łączone mufami o średnicy  $\varnothing 90\text{mm}$  na długości 20 cm;

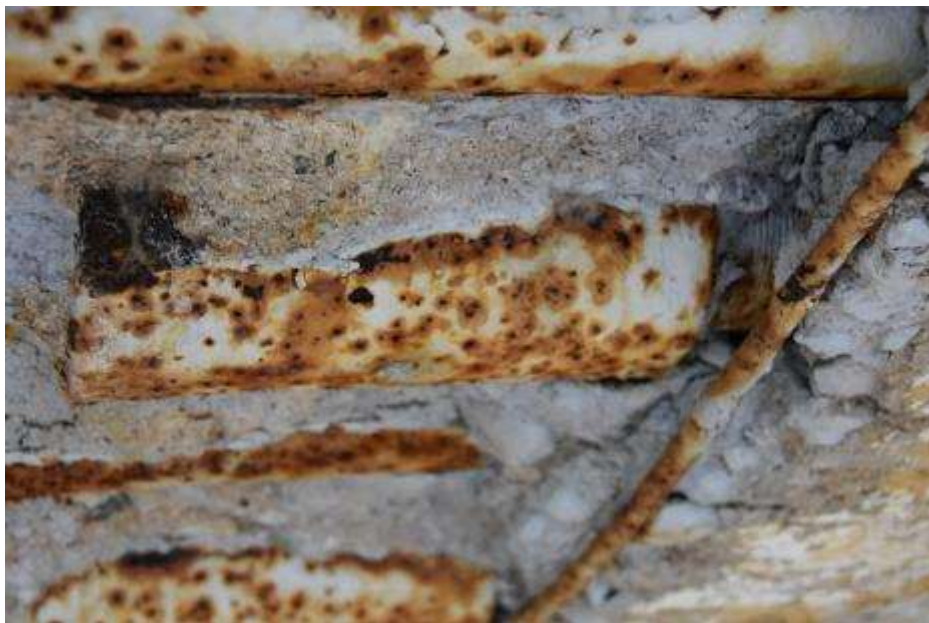
**Fot. 410:** Fragment elewacji południowej: w rejonie połączenia widoczny gwint;

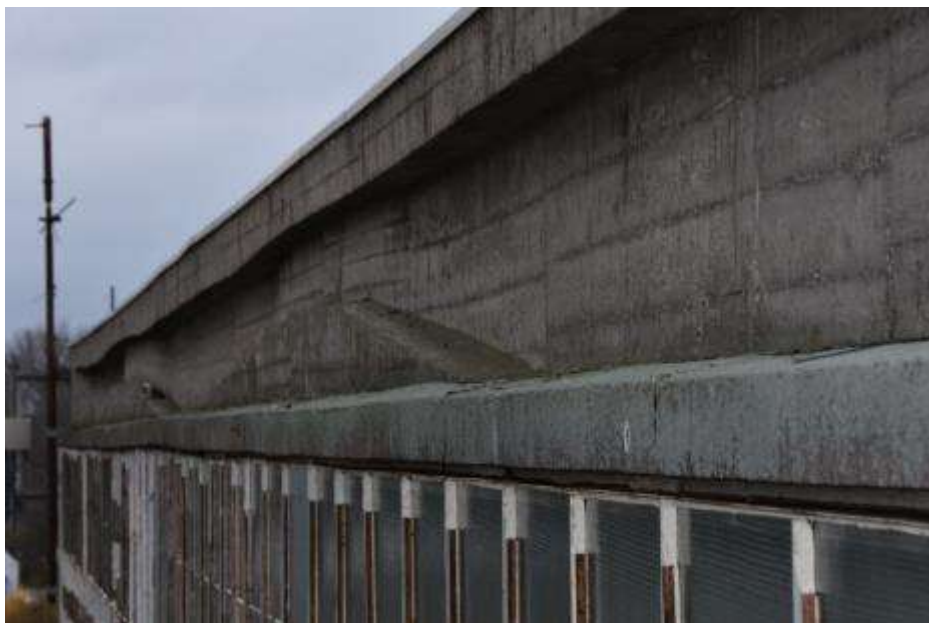
**Fot. 413:** Fragment elewacji południowej: górna belka kratownicy profilowana;

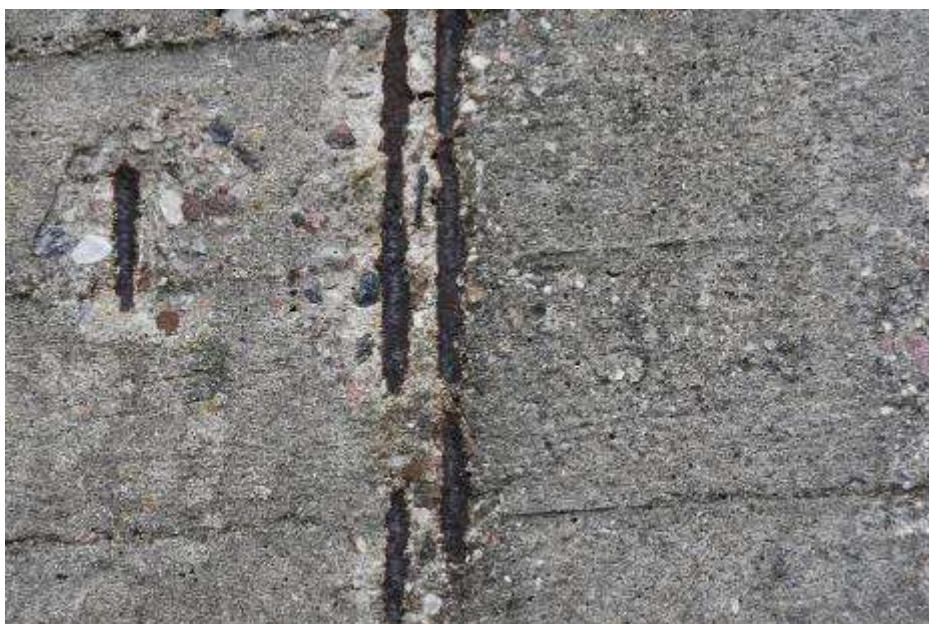
- lokalnie odsłonięte strzemiona;

**Fot. 414:** Fragment elewacji południowej: lokalnie odsłonięte strzemiona;

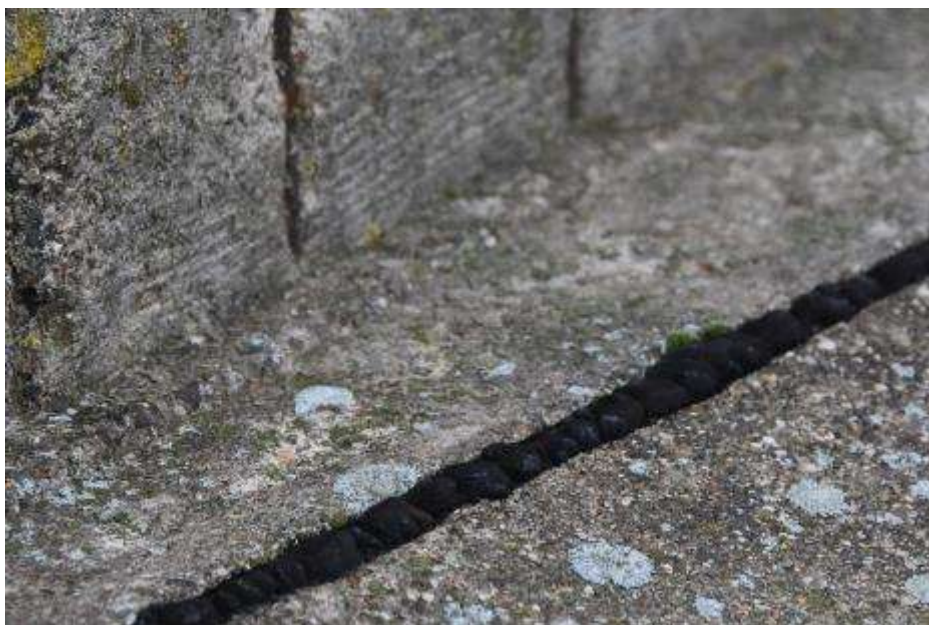
- szczelina między belką a gzymsem wypełniona materiałem bitumicznym;

**Fot. 419:** Fragment elewacji południowej: szczelina między belką a gzymsem wypełniona materiałem bitumicznym;

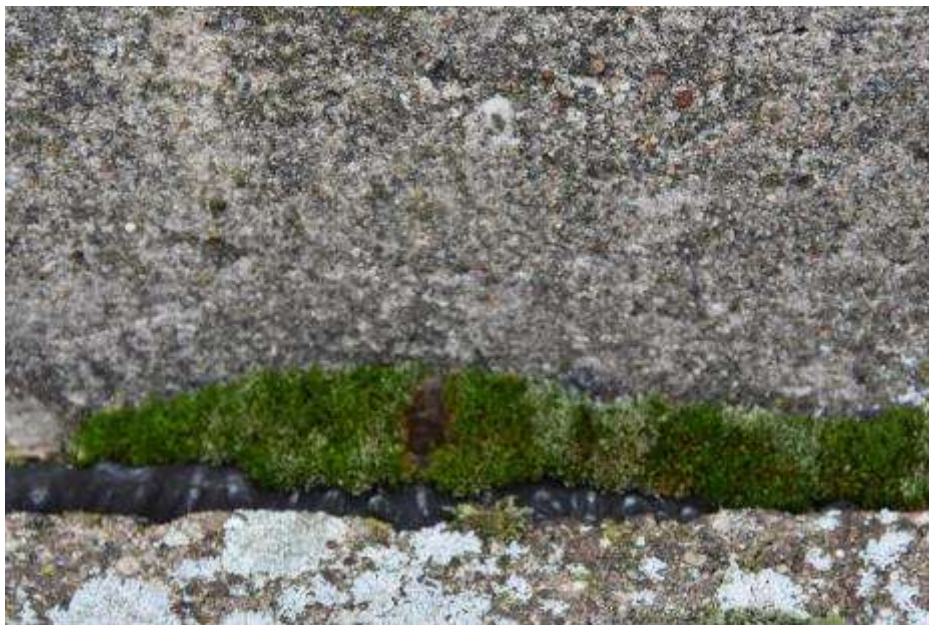
- przy szczelinie wegetacja mchów;

**Fot. 420:** Fragment elewacji południowej: przy szczelinie wegetacja mchów;

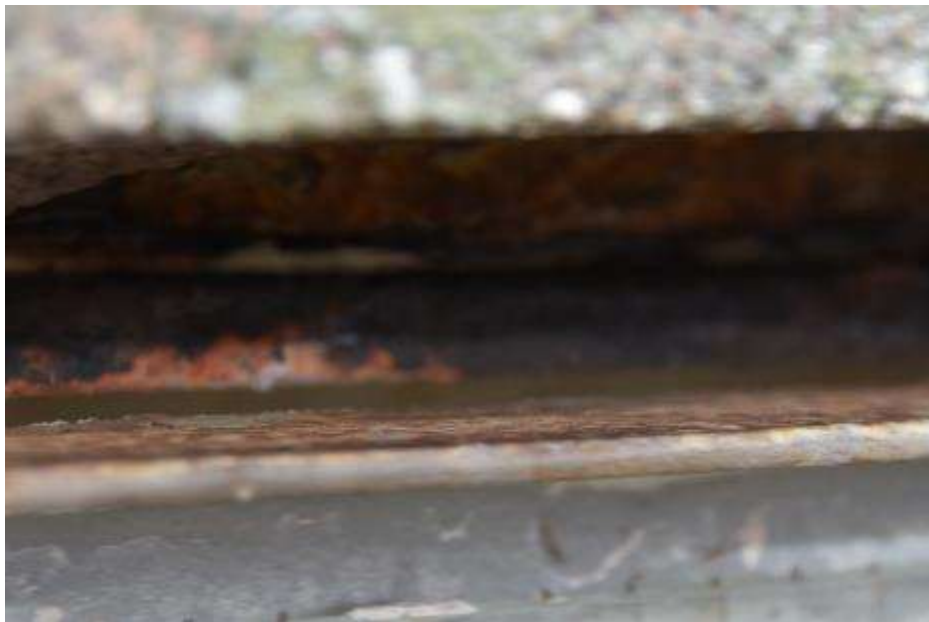
- pod gzymsem cofnięty o 3 cm płaskownik stalowy 30 x 10 mm; profil powierzchniowo skorodowany;

**Fot. 421:** Fragment elewacji południowej: pod gzymsem płaskownik stalowy 30 x 10 mm; profil powierzchniowo skorodowany;

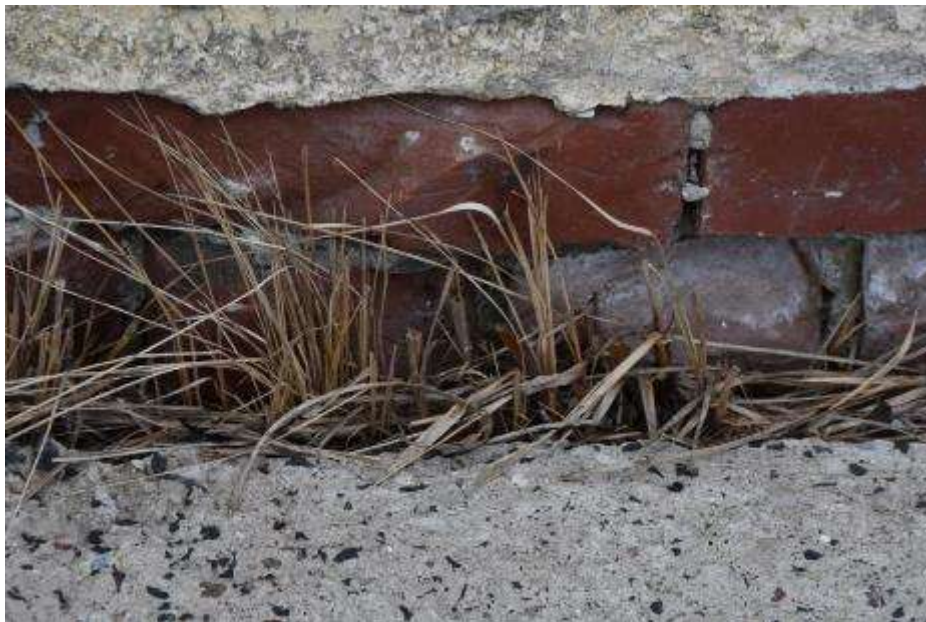
- przy elewacji opaska betonowa; w szczelinie pomiędzy opaską a ścianą wegetacja roślin trawiastych;

**Fot. 425:** Fragment elewacji południowej: przy elewacji opaska betonowa; w szczelinie pomiędzy opaską a ścianą wegetacja roślin trawiastych;

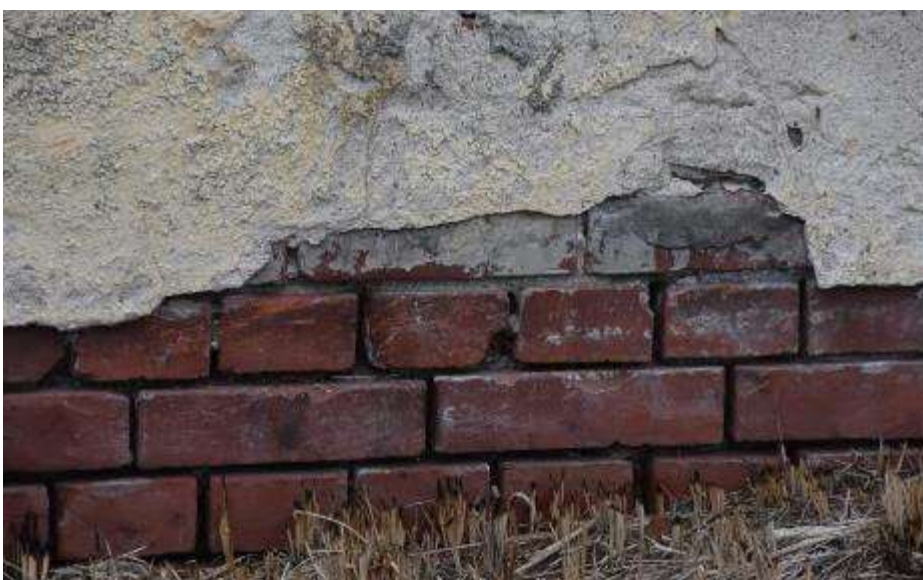
- w pasie nad opaską ubytki tynku; odsłonięta cegła powierzchniowo skorodowana; głębokie ubytki zaprawy w spoinach;

**Fot. 426:** Fragment elewacji południowej: w pasie nad opaską ubytki tynku; odsłonięta cegła powierzchniowo skorodowana; głębokie ubytki zaprawy w spoinach;

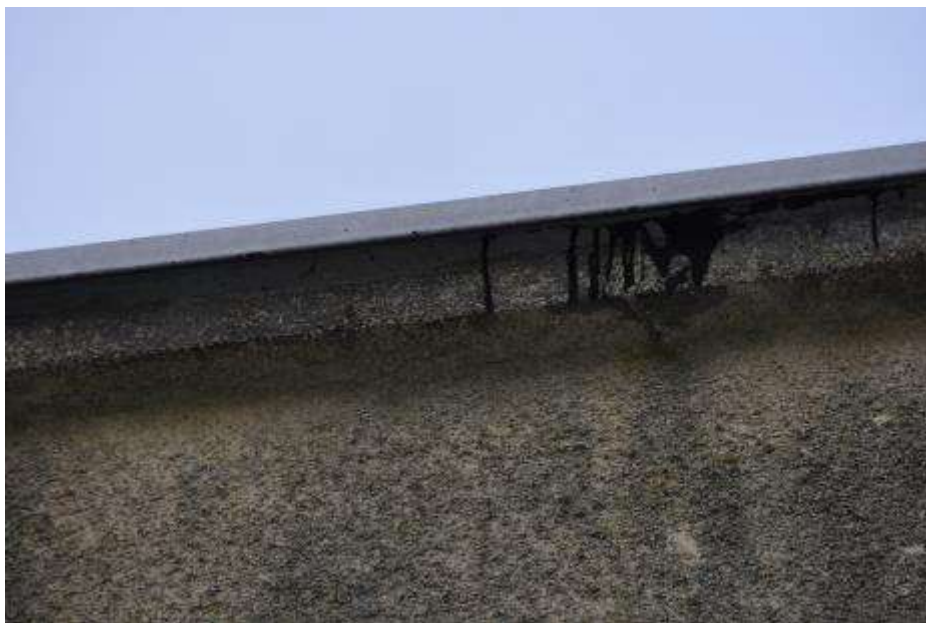
- ściana zwieńczona prostym wysuniętym gzymsem; gzyms od góry zabezpieczony obróbką z blachy;
- pod gzymsem ciemne zacieki;

**Fot. 427:** Fragment elewacji południowej: ściana zwieńczona prostym wysuniętym gzymsem; gzyms od góry zabezpieczony obróbką z blachy;
